# Viemäriverkoston saneeraus ja saneeraussuunnitelmat Porissa

Lounais-Suomen Vesihuoltopäivät  
28.11.2024 Laitila

Porissa 21.11.2024 Porin Vesi, liikelaitos

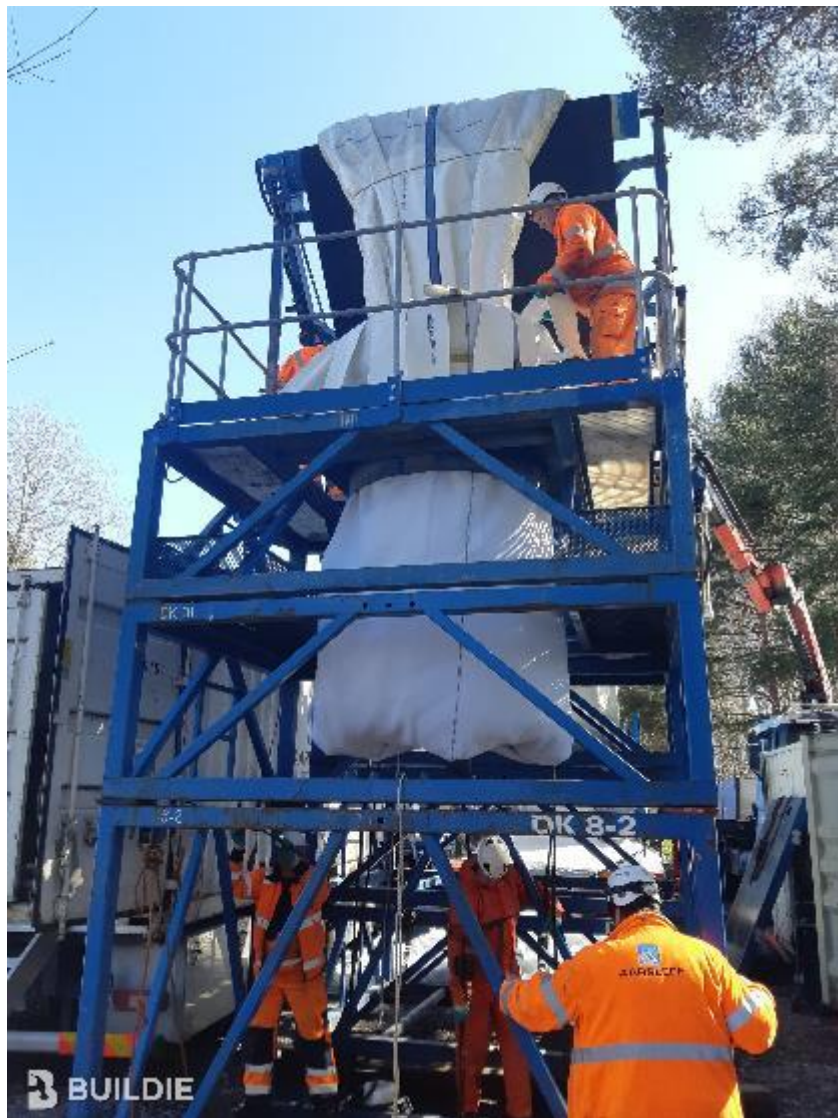
Sukan asennusta. Asennus saneerattavan linjan puolesta välistä.

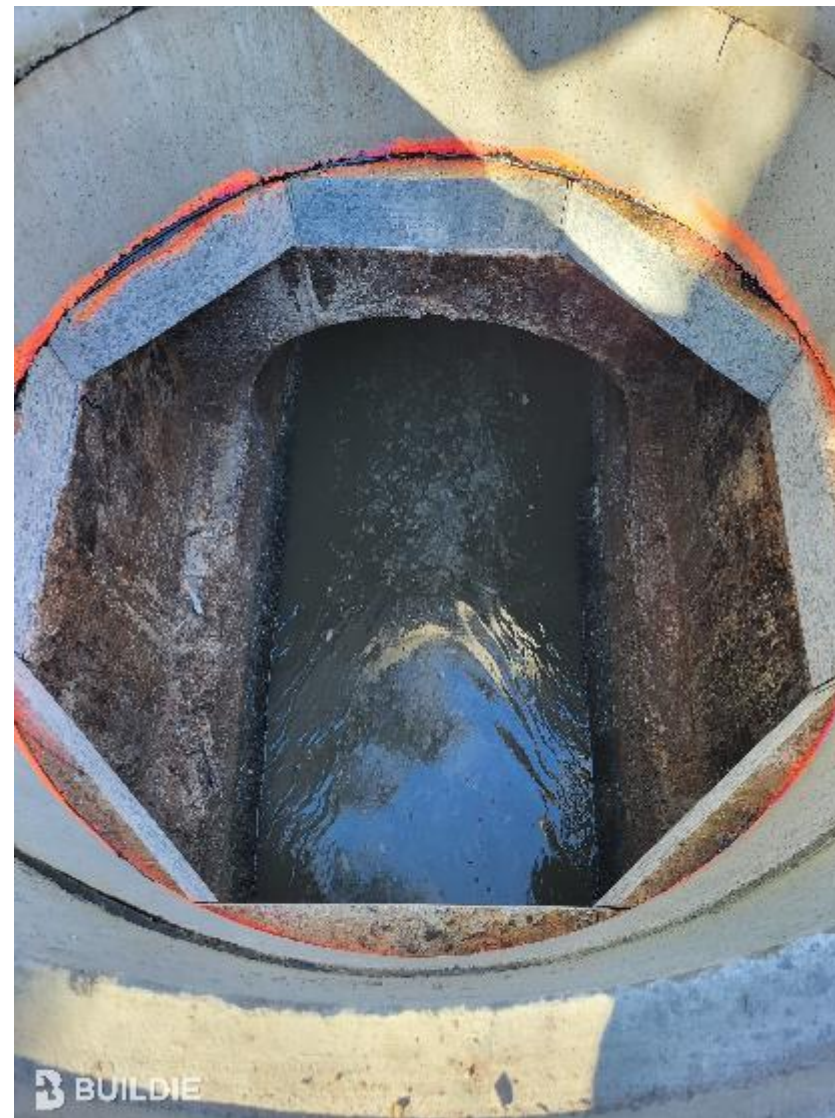
Sukan asennusta varten kaivoa suurennettiin DN 2000.

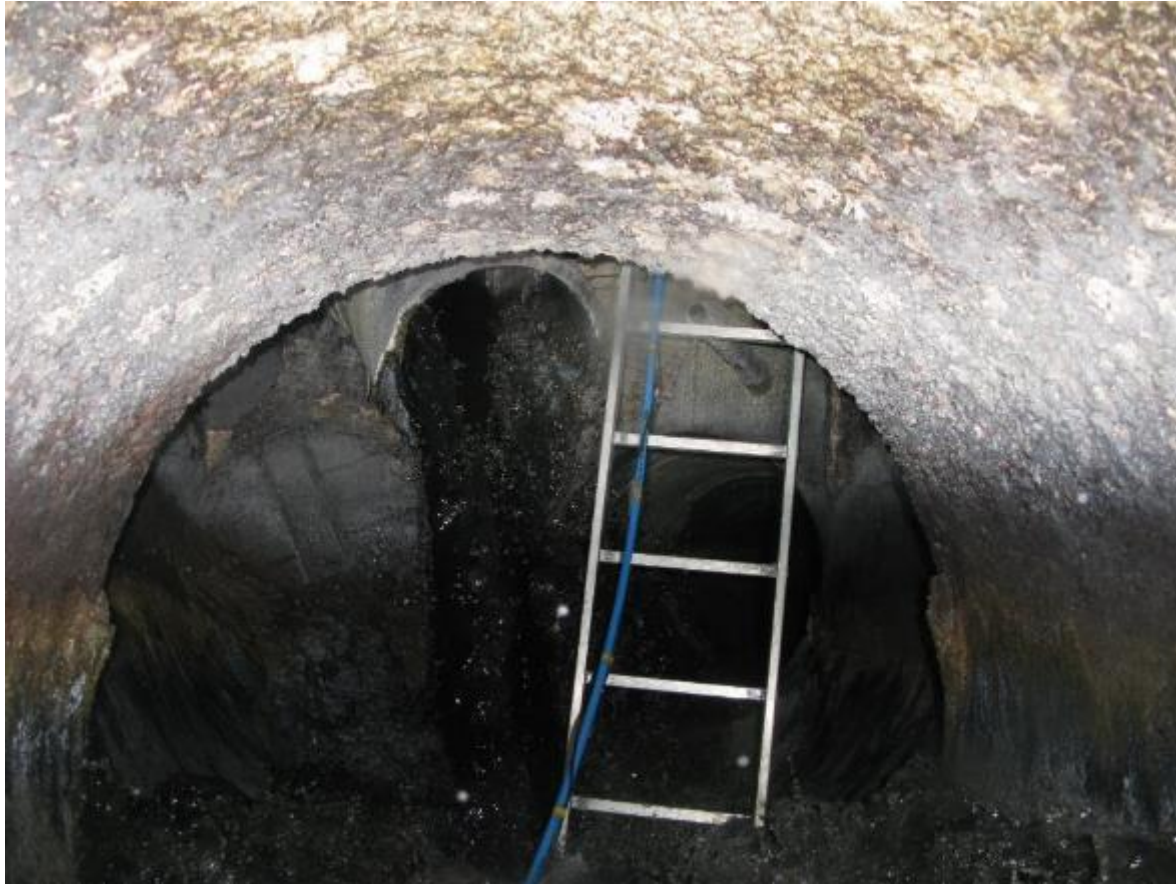
- Välppärakennus ja viemäri olivat vaurioituneet rikkivedyn vuoksi.
- Sukitetun viemärin pituus 425 m
- Ohitus 630 PEH noin 500 m matkalta. Ohituksen kesto noin neljä viikkoa.
- Sukan paksuus 8cm
- Putken koko saneerauksen jälkeen DN 1440
- Sukka on materiaaliltaan lasikuitua
- Sukan paksuus vaihtelee kohteen mukaan
- Sukka voidaan kovettaa: UV-valolla, vesihöyryllä tai vedellä

Jäteveden sisältämä rikkivety on vaurioittanut betoniputken pintaa.

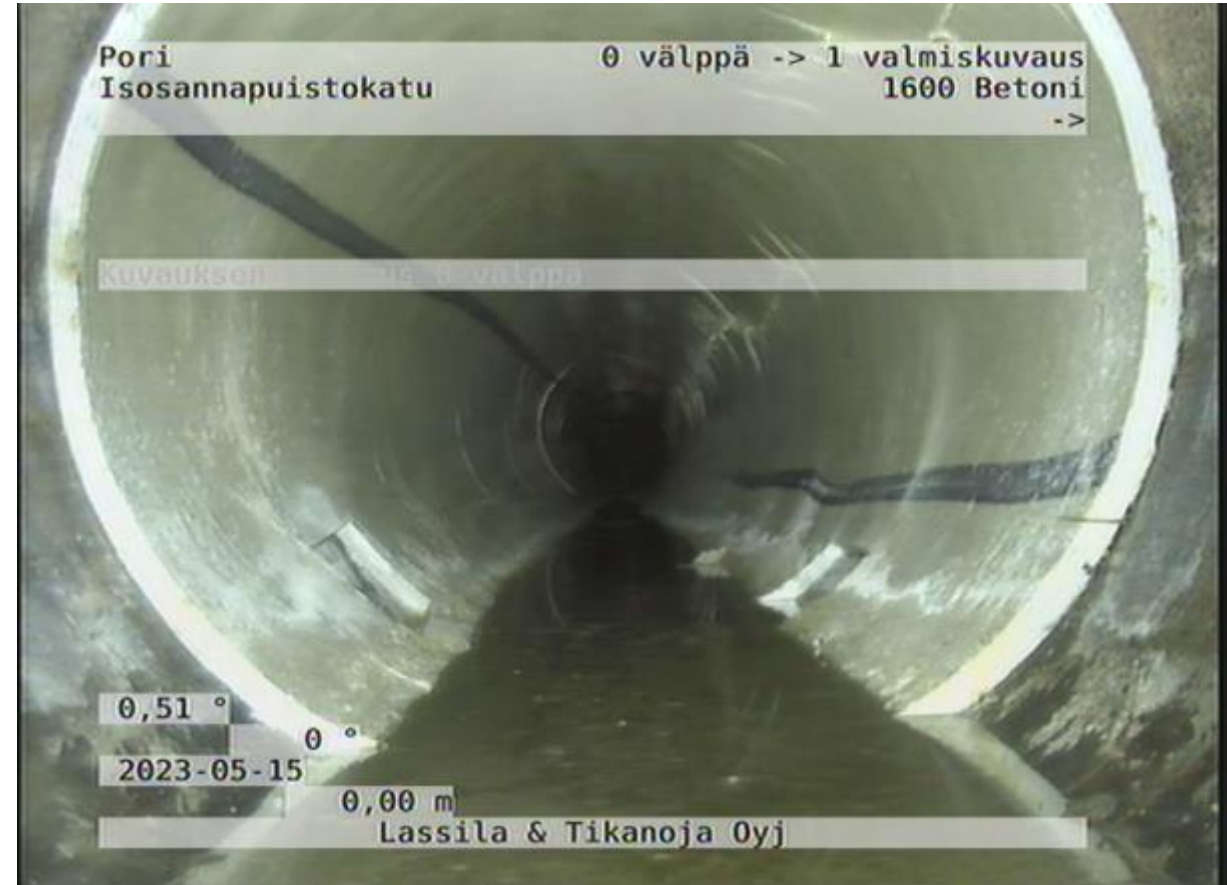
Betoniputkeen asennettu 80mm lasikuitusukka.

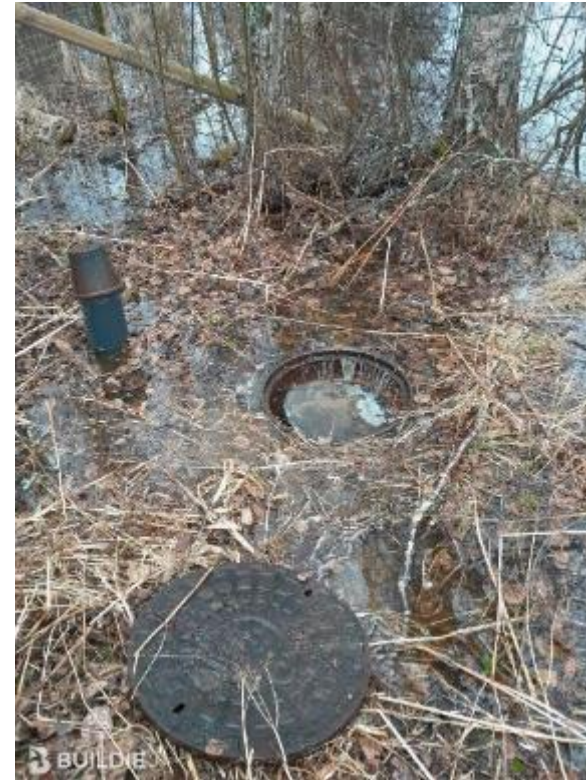
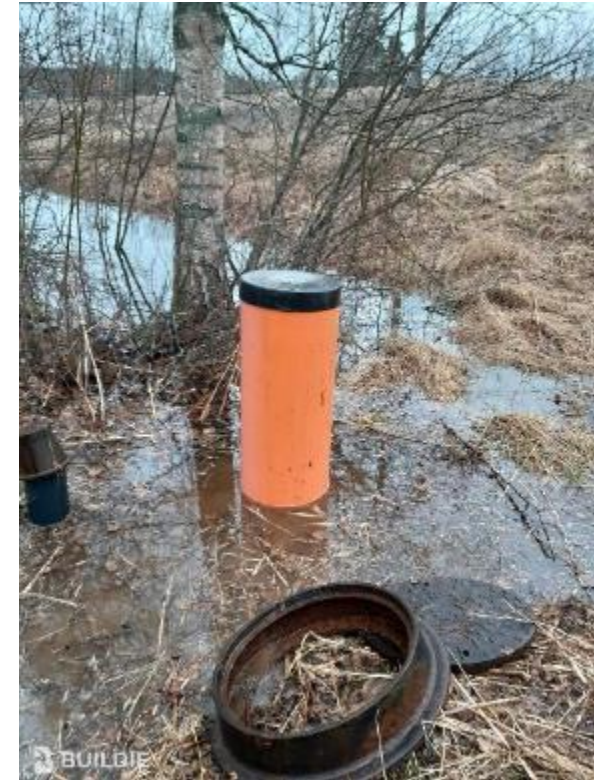
- Etsintöjen perusteella löydettiin seuraavanlaisia vikoja kaivoista; **routineita betonikaivoja, vuotavia tonttihaaroja, vaurioituneita/ vuotavia liitoksia, kuluneita tiivisteitä, pettäneitä muovisaumoja, ojan pohjalle ja uomiin jääneitä kaivoja.** Lisäksi löydettiin kohteita, joissa kaivoja oli käytetty muun muassa **pihojen kuivatukseen.** Pahimman tulvan aikana myös **joki tulvi** osasta jätevesikaivoista sisään aiheuttaen pumppaamoille entisestään kuormitusta.

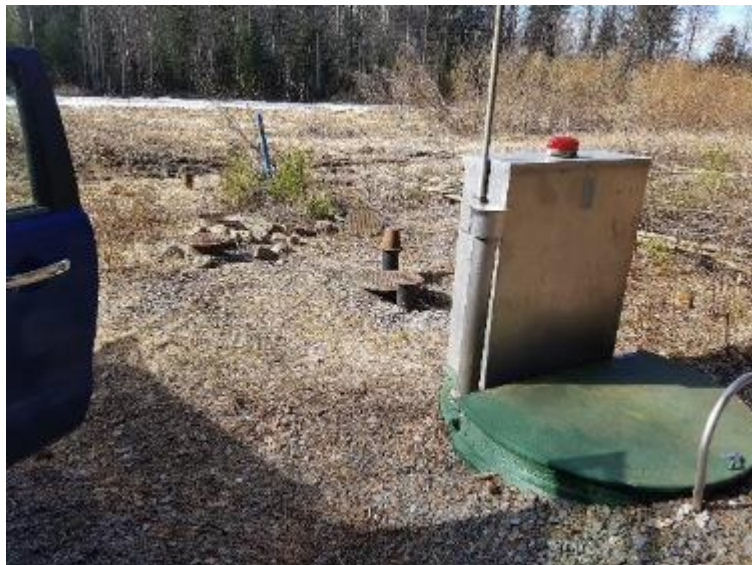
Harjakankaan pumppaamon etukaivo vuosi runsaasti maavesiä suoraan jätevesikaivoon. Kaivoa jatkettiin muhvin avulla.

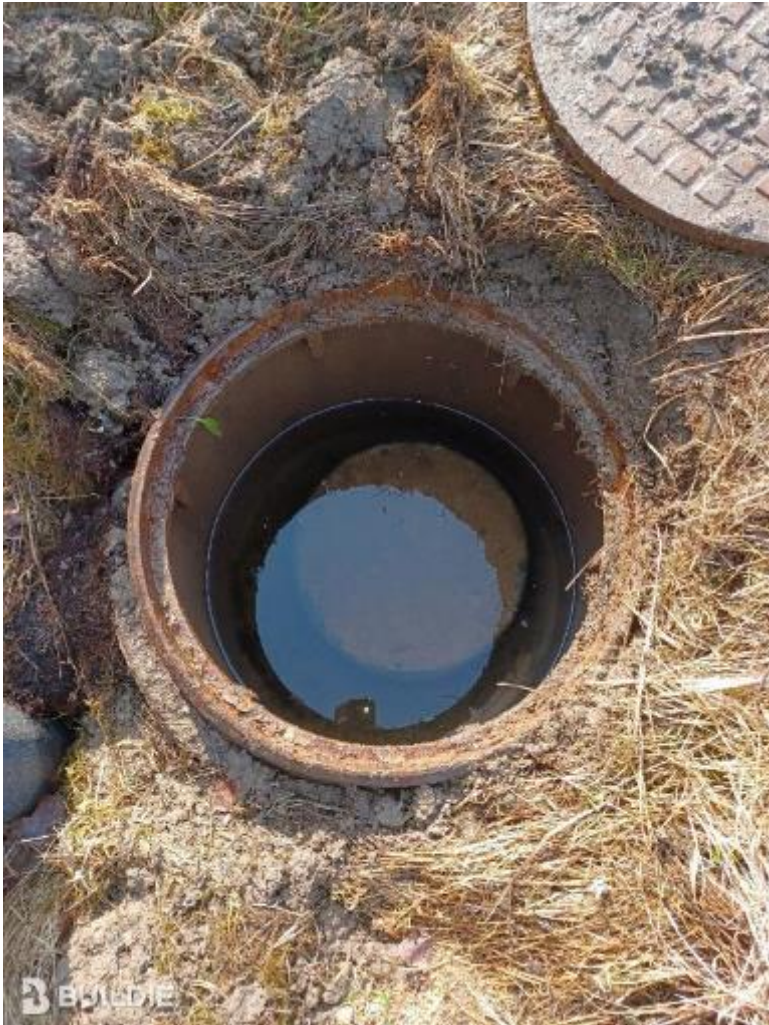
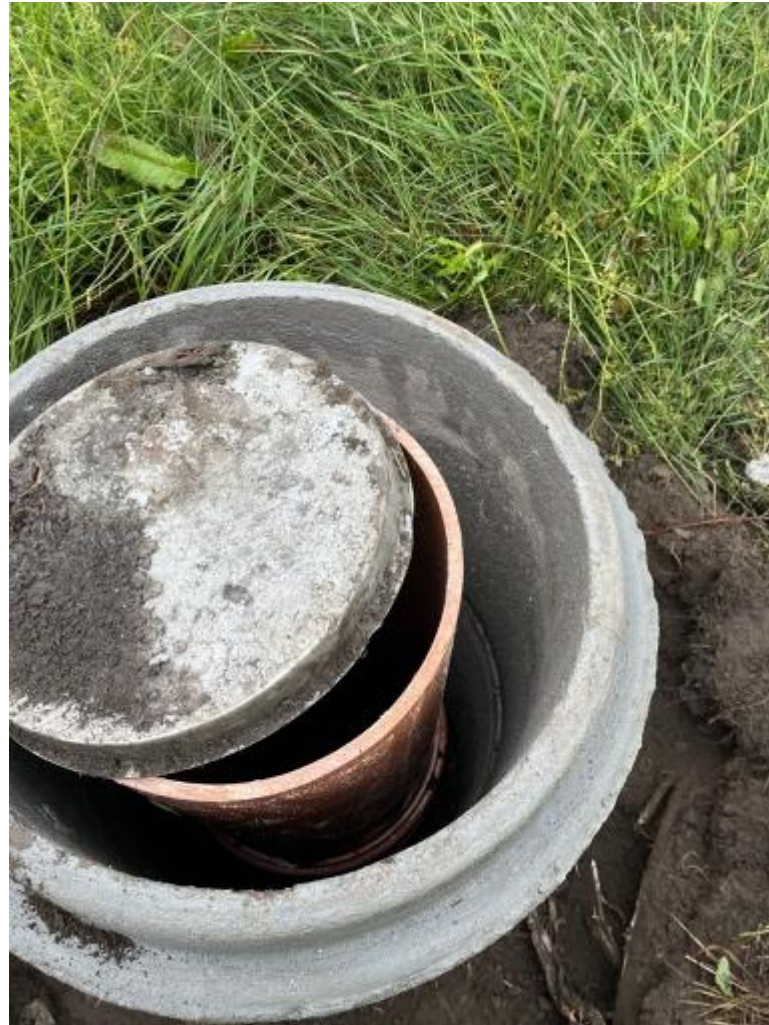
Muovisen jätevesikaivon päälle oli kertynyt sulamisvesiä alku keväästä. Kaivoa korotettiin ja sen ympärille asennettiin uusi betonirengas suojaamaan muovikaivoa. Näitä tapauksia oli useita.

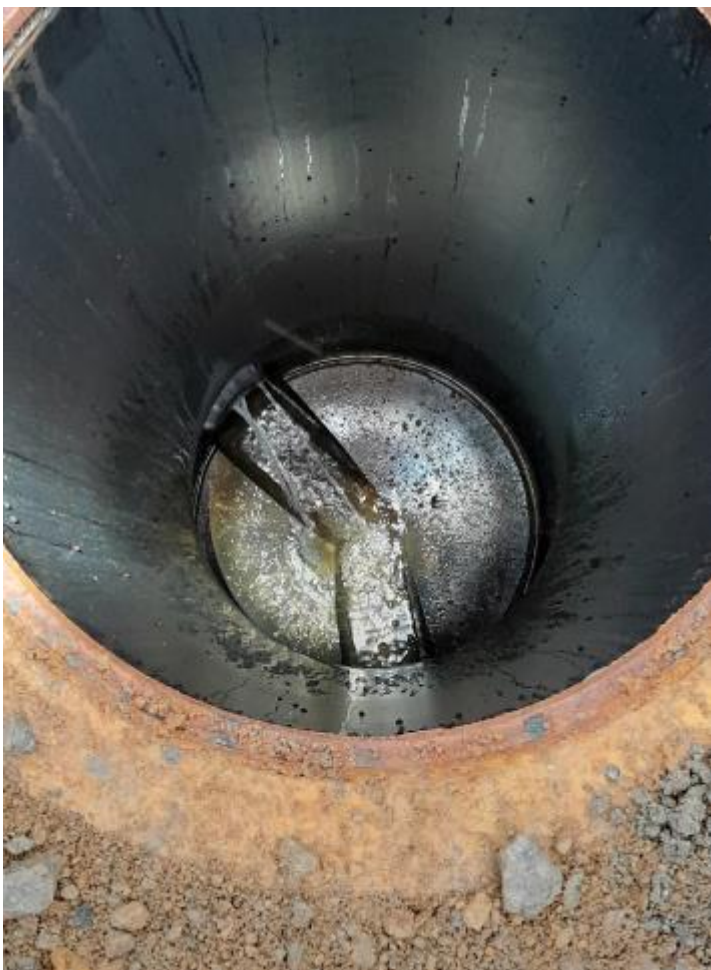
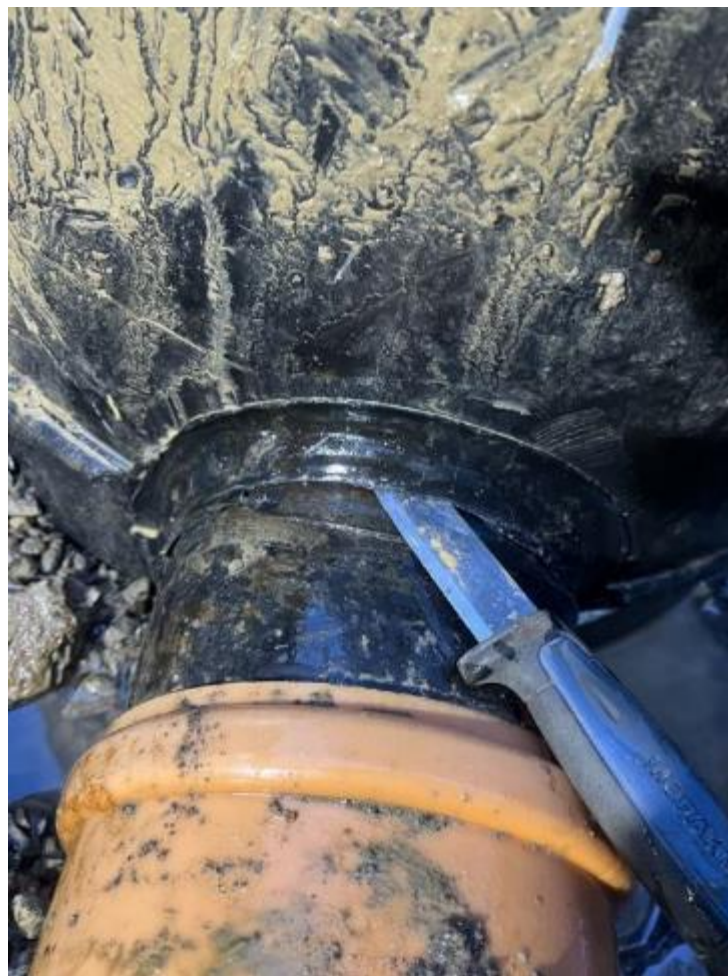
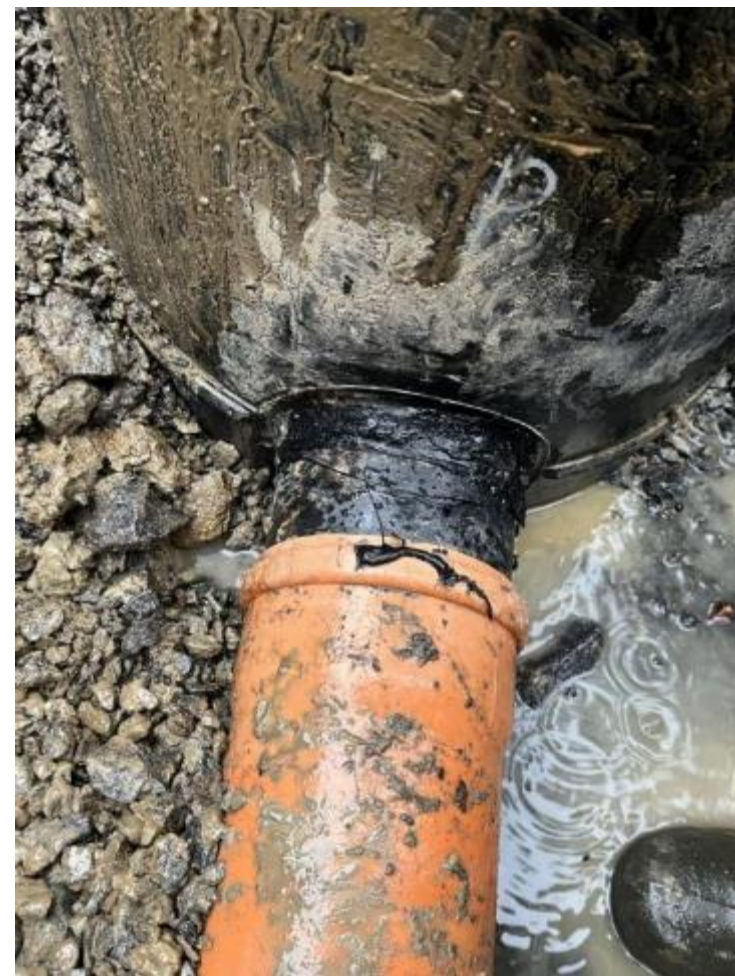
Muovikaivon vesijuoksun muovisauma oli pettänyt, josta maavesi pääsi virtaamaan kaivoon. Sauma hitsattiin kiinni.

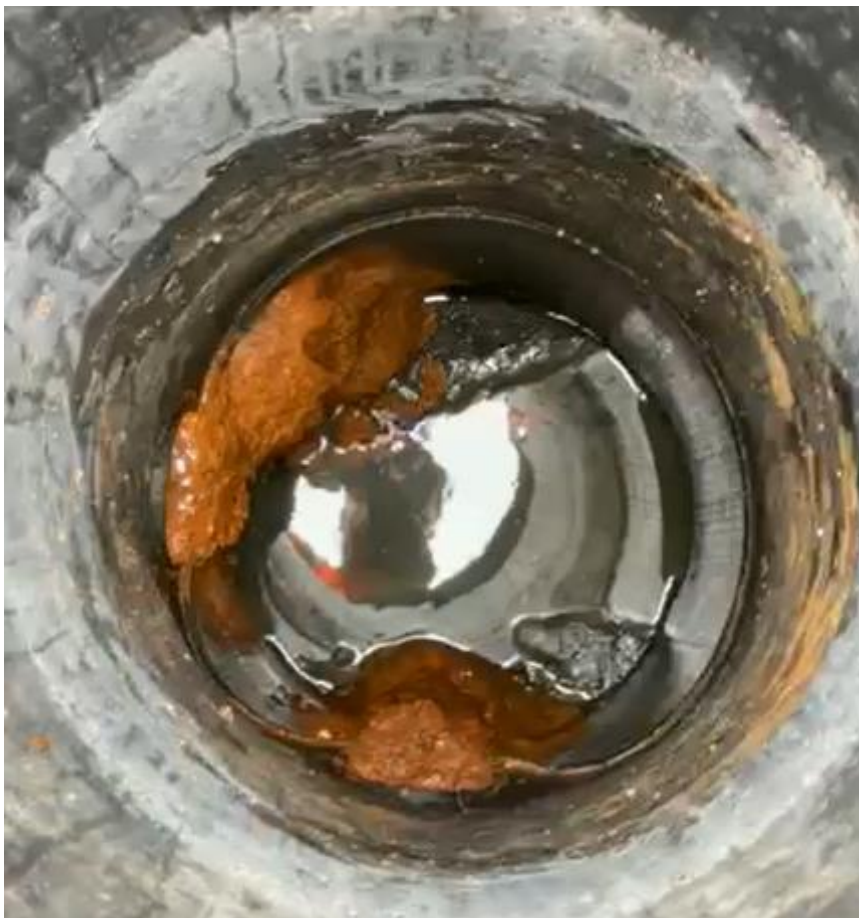
Muovikaivon pohja oli irti, josta kaivoon pääsi runsaasti maa-ainesta sekä maavesiä. Kaivon tilalle asennettiin uusi kaivo.

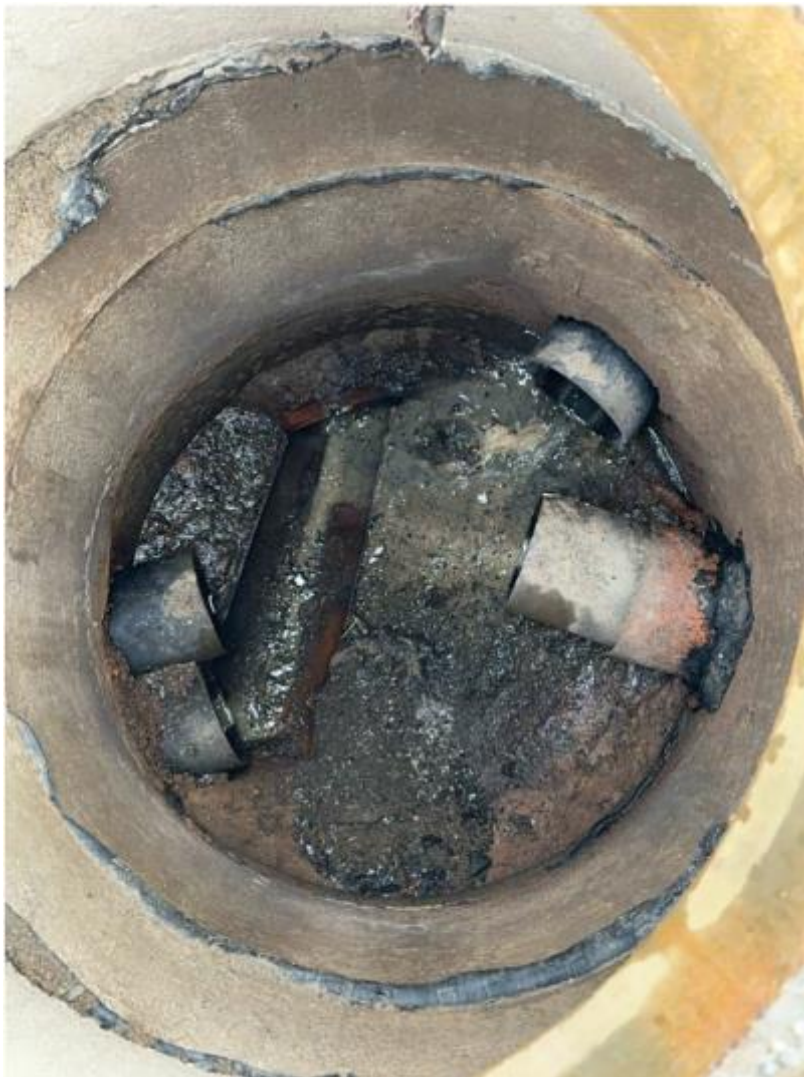
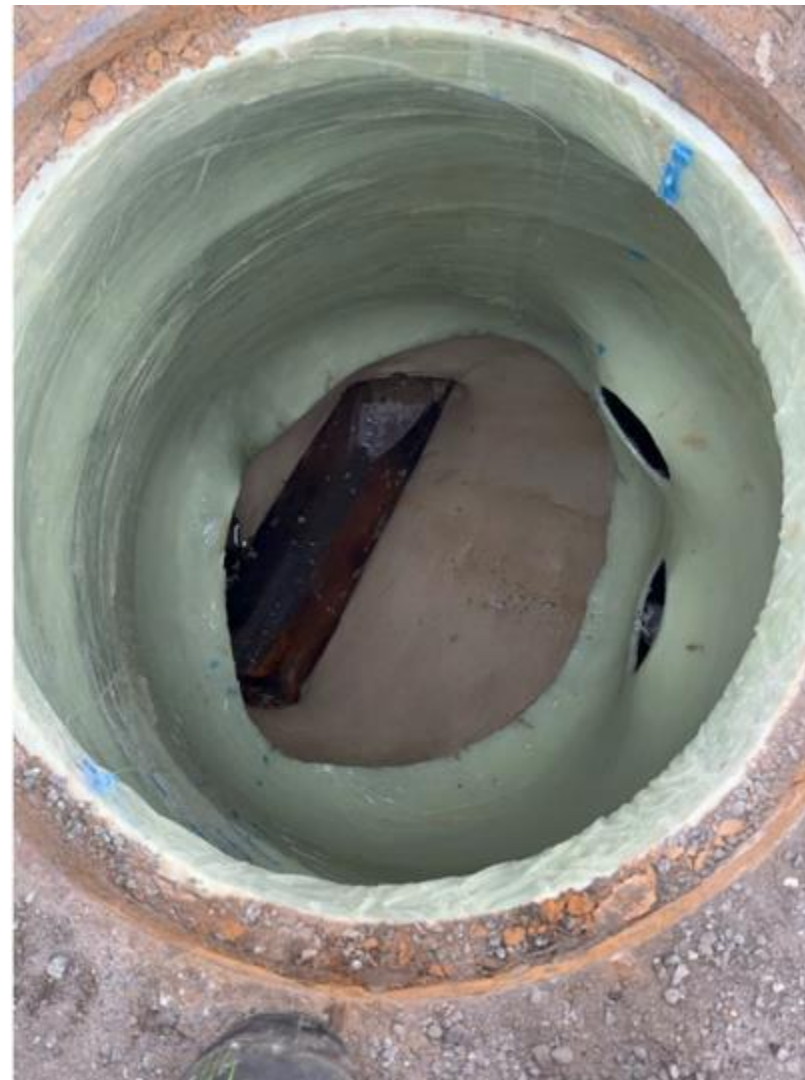
Betonikaivo vuosi jatkuvasti tonttihaaran ja betonirenkaan välisestä saumasta maavesiä. Nykyaikaisella kaivojen sukitusmenetelmällä kaivon vuotavat saumat saatiin tukittua ja samalla betonikaivon ikä kasvoi.

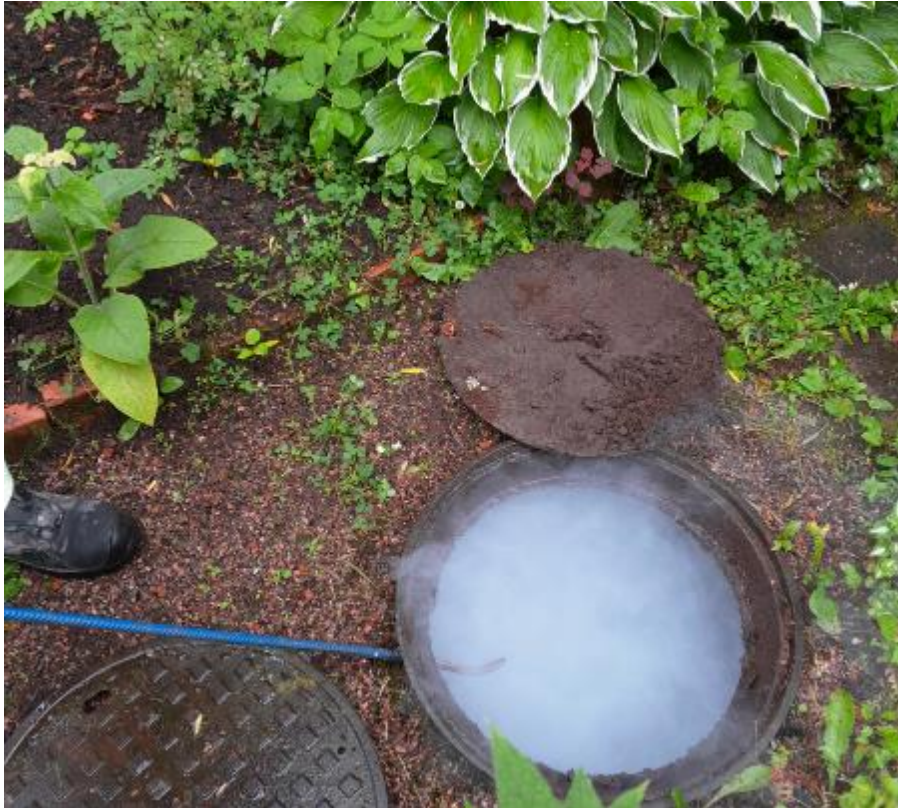
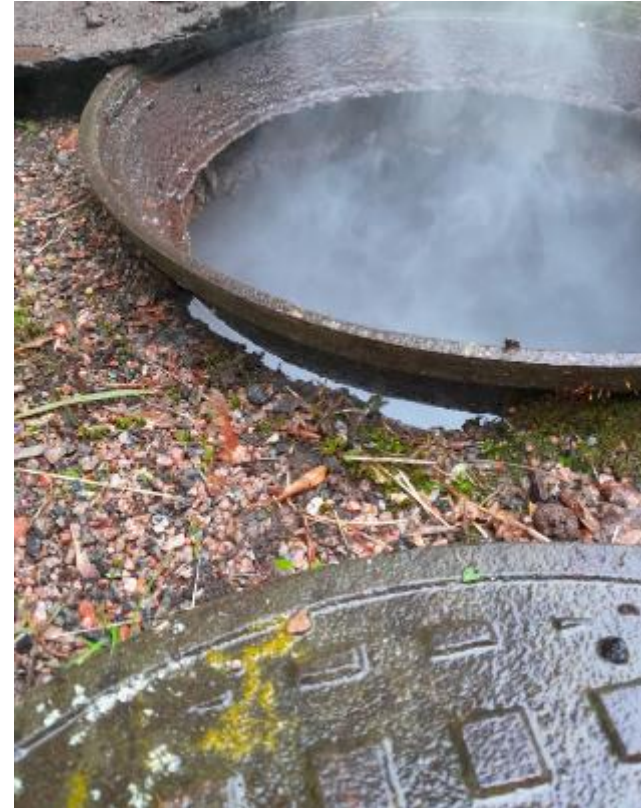
Savustuksen yhteydessä havaittiin, että kiinteistöjen pihossa sijaitsevat vanhat tonttikohtaiset kaivot vuotavat usein saumoistaan ja näiden kautta verkostoon virtaa hulevesiä.
