## **HAAPAJOEN UOMAN VETOKYVYN TARKASTELU**

7.12.2022

Insinööritoimisto Pekka Leiviskä

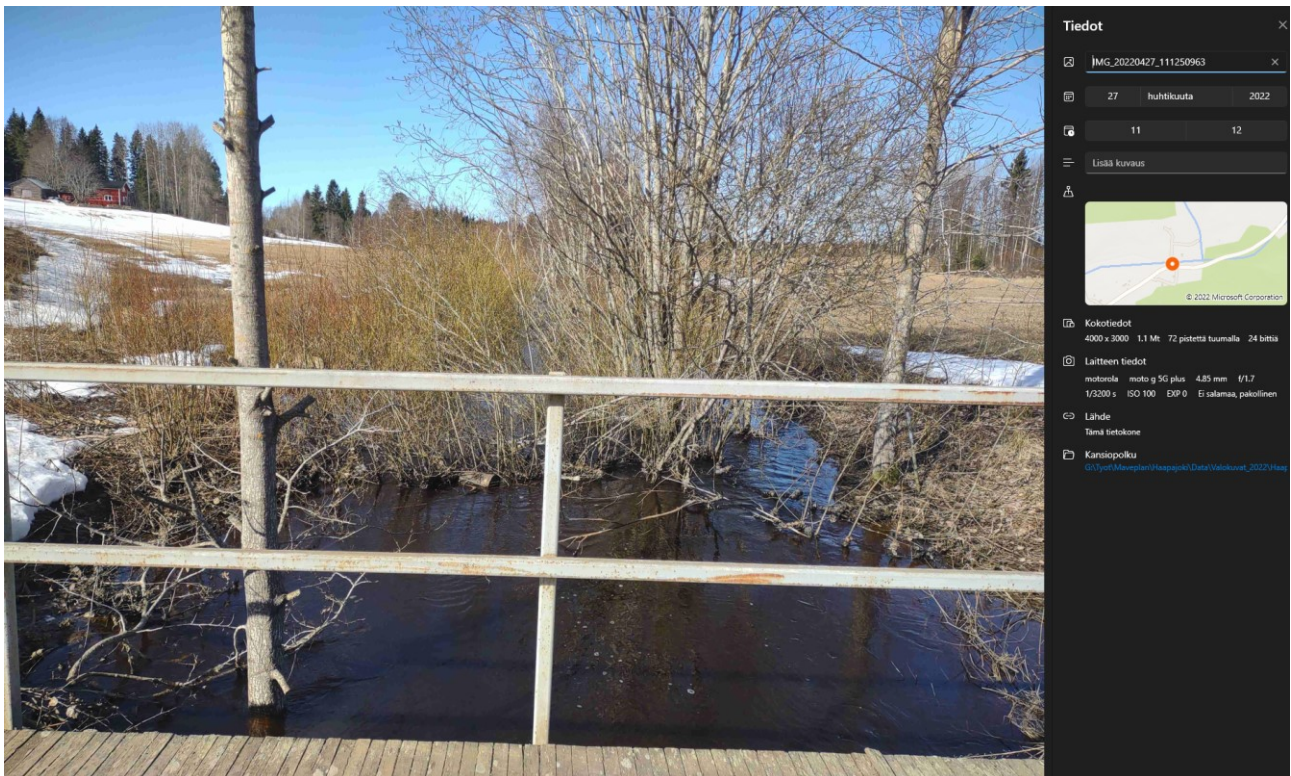
Peltomaanperän alueella on tiheää kasvillisuutta sekä jokiuoman ranta-alueilla että itse jokiuomassa. Kasvillisuudesta jokiuomassa oleva esitetään poistettavaksi. Oheisessa kuvassa on Peltomaanperässä olevalta sillalta kuvattu kasvillisuutta jokiuomassa.

Kuva 2. Peltomaanperän alueella olevalta sillalta alavirtaan kuvattuna Haapajoen kasvillisuuden valtaamaa uomaa. Kuva Markus Niemelä 27.4.2022.

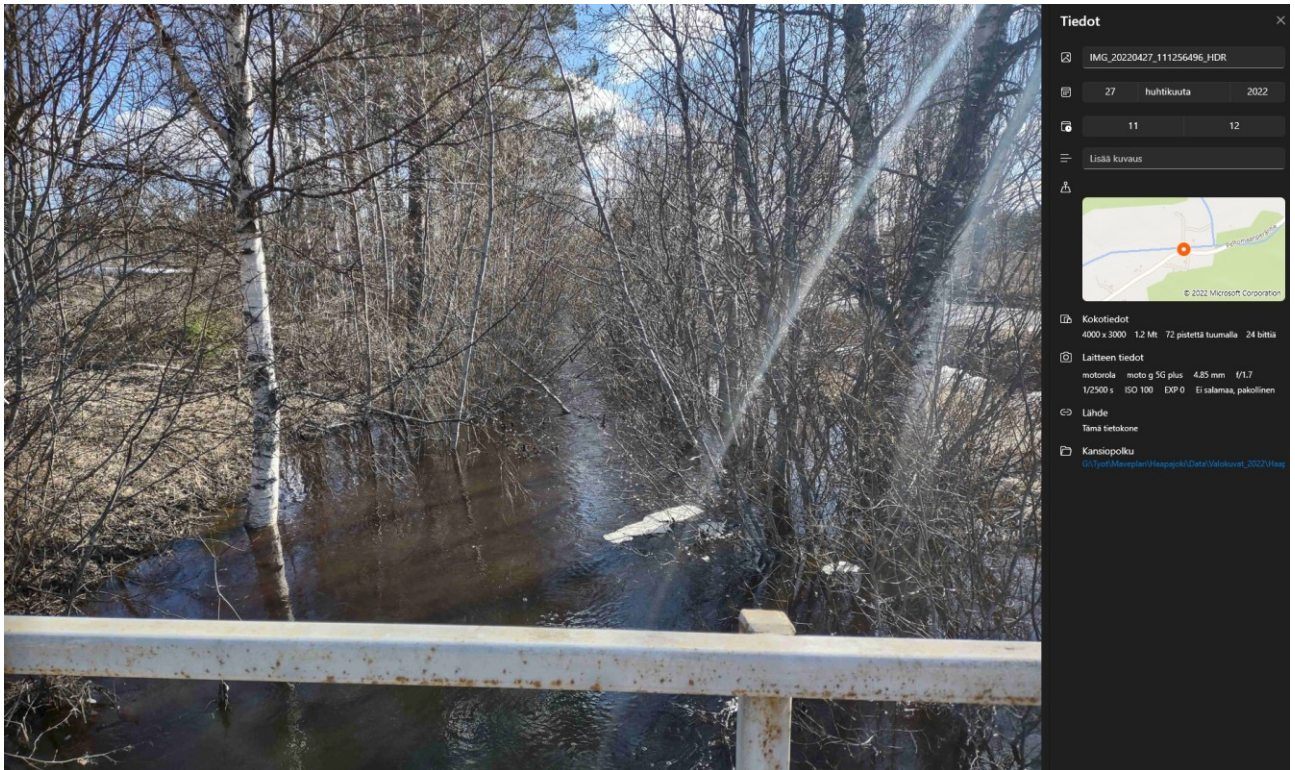
*Kuva 3. Peltomaanperän alueella olevalta sillalta ylävirtaan kuvattuna Haapajoen kasvillisuuden valtaamaa uomaa. Kuva Markus Niemelä 27.4.2022.*

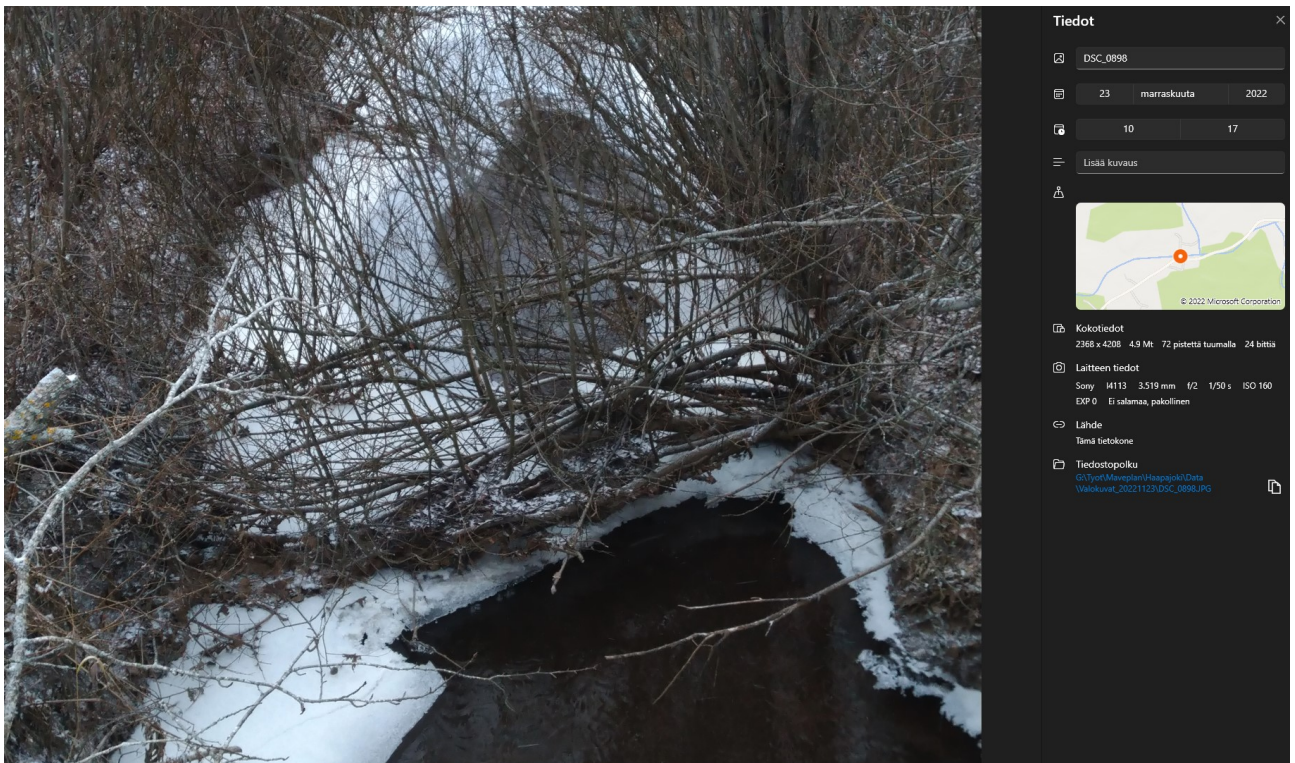
*Kuva 4. Kasvillisuudella on jo taipumus kerätä materiaalia osalleen. Kuva Pekka Leiviskä 23.11.2022.*

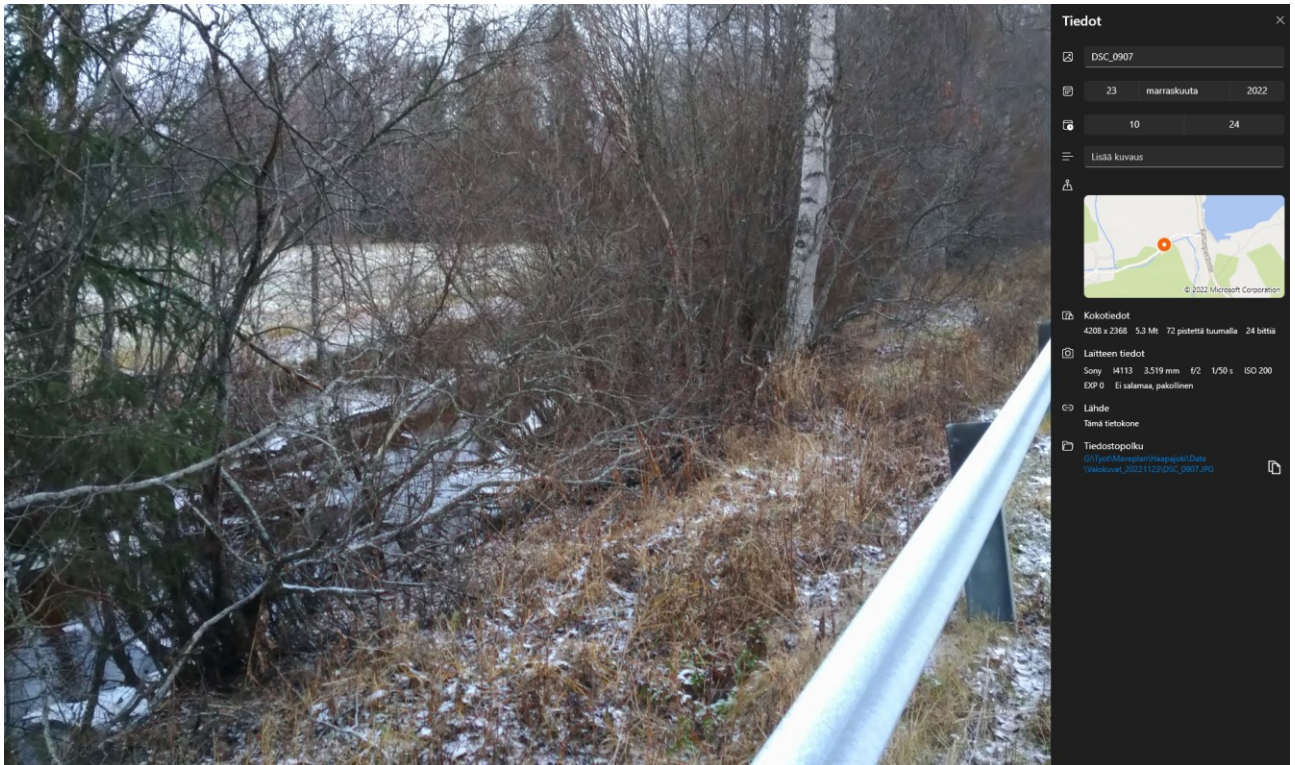
Kuva 5. Tien vierustassa menevä Haapajoen uoma on tukkoinen ja aiheuttaa padotusta merkittävälle alueella Haapajärven alapuolella. Kuva Pekka Leiviskä 23.11.2022.

Kasvillisuuden raivaus jokiuomasta sekä luiskista poistetaan jokiuomaan kaatumassa olevaa puustoa. Rannoille kasvillisuus jätetään. Tällä pienennetään joen tulvimisriskiä ja tulvaveden mukanaan kuljettaman materiaalin tarttumisriskiä jokiuoman kasvillisuuteen ja puihin. Toimenpide vähentää tulvimista Peltomaanperän alueella. Jatkossa alue kyllä edelleen tulvii, mutta toimella voidaan vaikuttaa siihen, että tulvan nousu jää hieman nykyistä pienemmäksi. Tulvakorkeuteen vaikuttava alue ulottuu toimenpidealueen lisäksi alueen ylävirran puolelle.

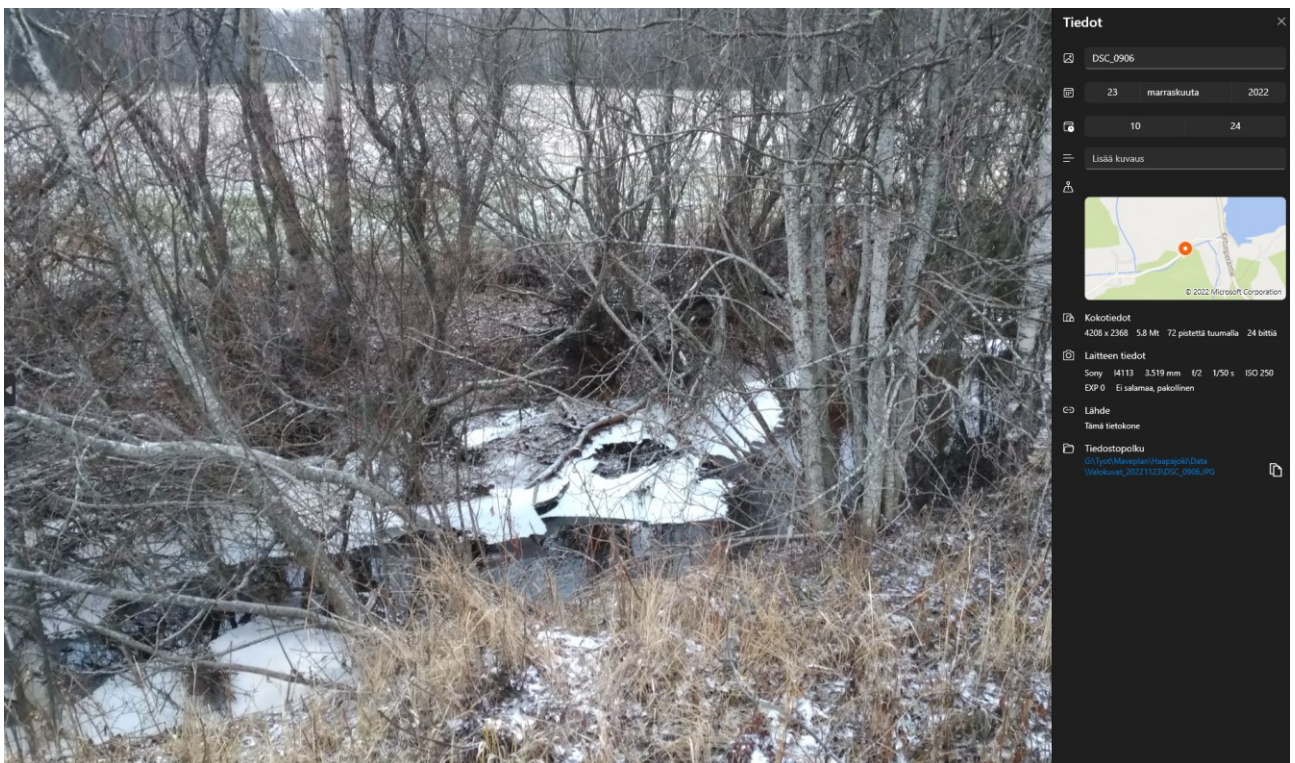
Uomaan on kasvillisuuteen kasautunut maamateriaalikin.

Kuva 6. Osin maamateriaalia on kertynyt jo kasvillisuuden sekaan Haapajärven alapuolisella osalla. Kuva Pekka Leiviskä 23.11.2022.

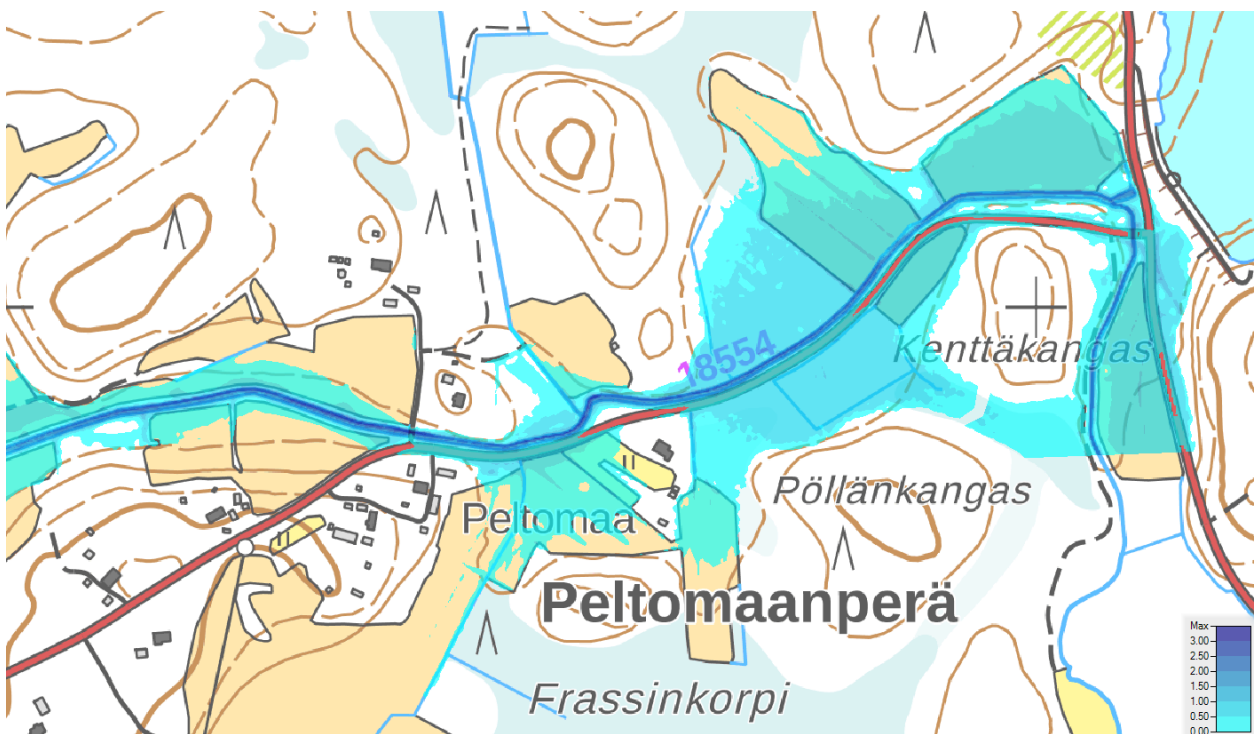
Ylivirtaamalla HQ1/100 vesi nousee osin pelloille Peltomaanperän alueella. Joki nousee uomasta laajahkolle alueelle Haapajärven alapuolisella alueella. Kummassakaan asuinrakennukset eivät jää tulvan uhkaamiksi. Seuraavassa kuvassa on esitetty mallinnettu tulvatilanne Peltomaanperän alueesta.

Kuva 8. Peltomaanperän alue HQ1/100 tulvalla. Taustakartta sisältää Maanmittauslaitoksen aineistoa 09/2022.

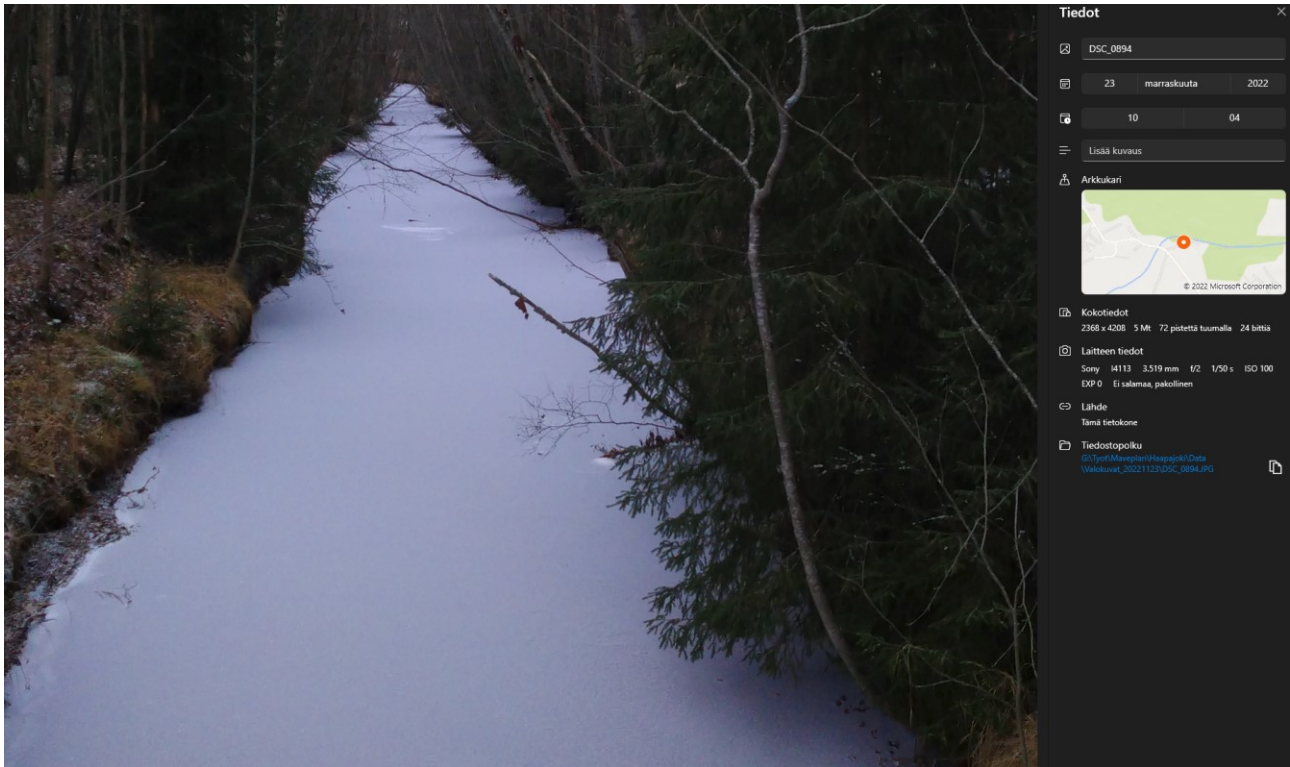
Kuva 10. Rannoilla tiheää kasvillisuutta, mutta itse uoma selkeä aivan rantaluiskan reunoja lukuunottamatta. Kuva Pekka Leiviskä 23.11.2022.

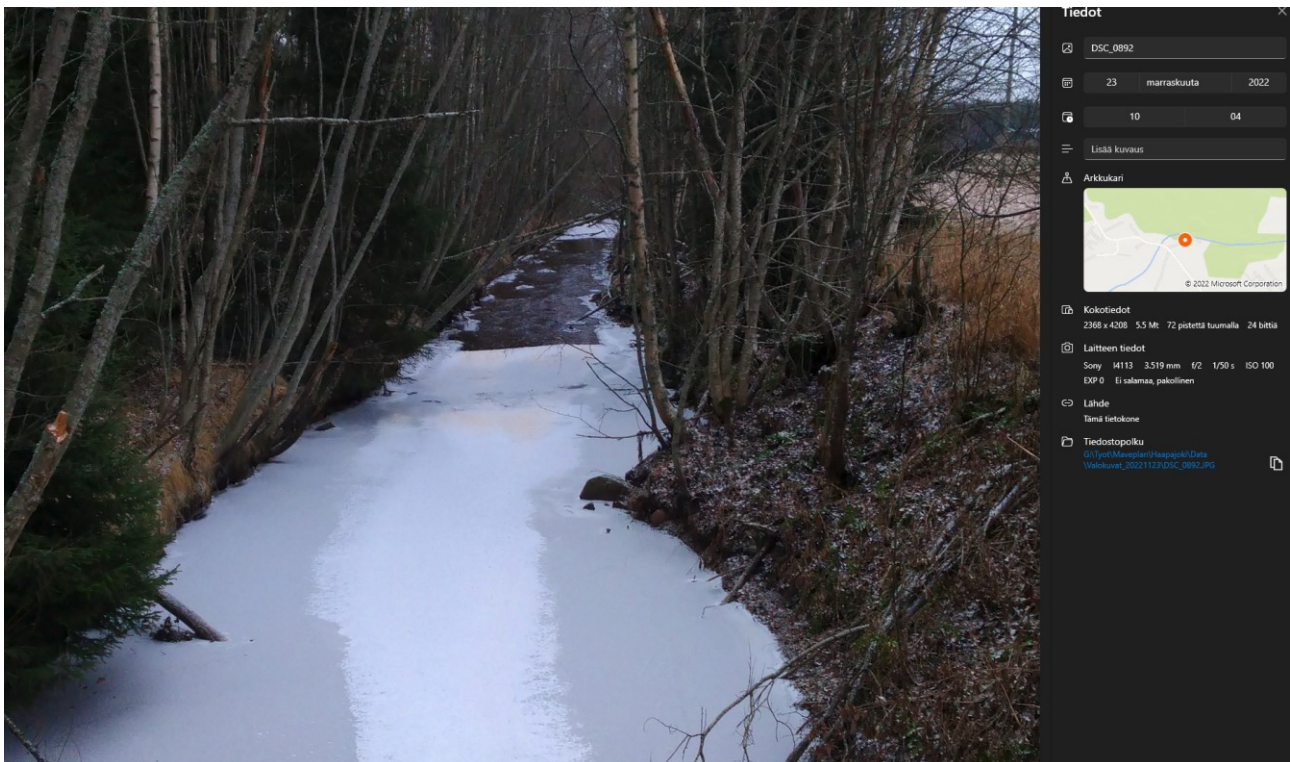
Kuva 11. Vedenkorkeuden noustessa luiskista ei saa paljon lisäkapasiteettia tulvan helpottamiseen. Kuva Pekka Leiviskä 23.11.2022.

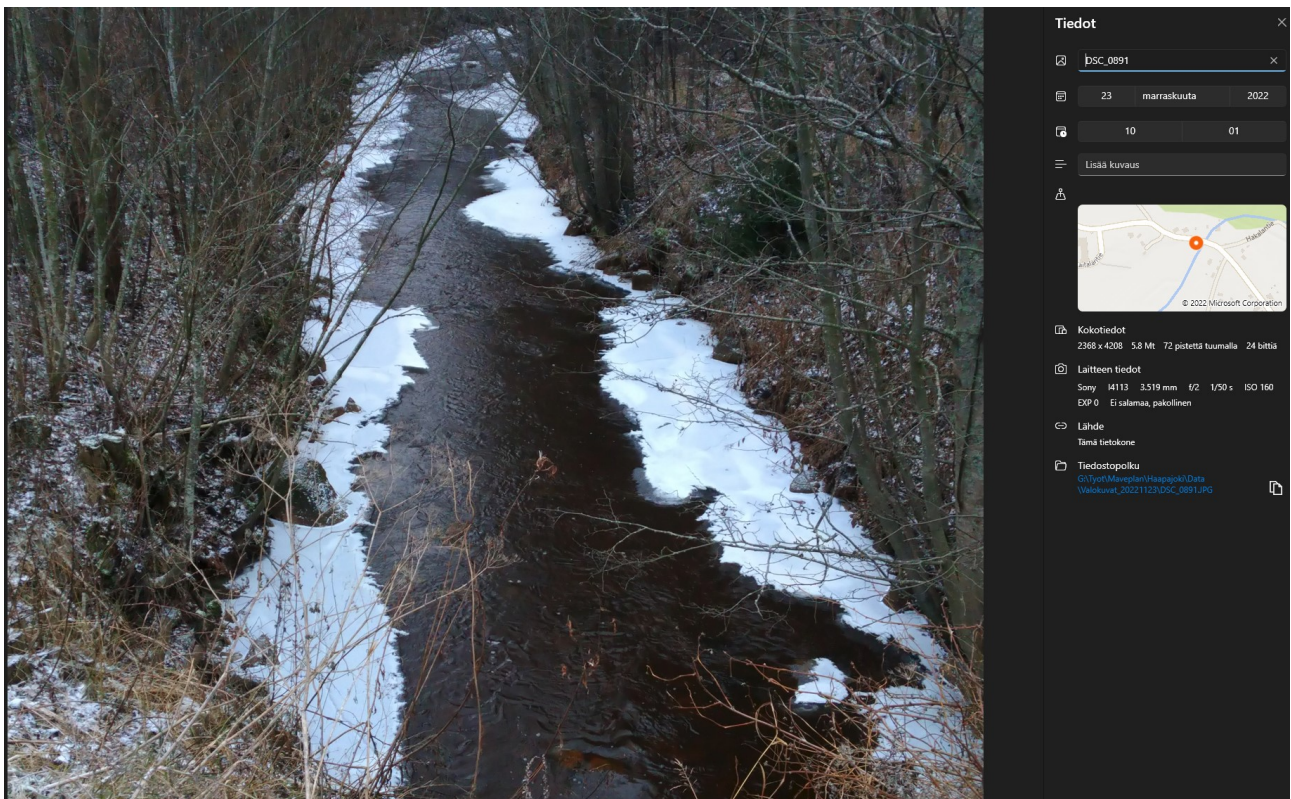
Kuva 13. Haantien ylitse menevältä sillalta alavirtaan uoma on selkeäkö mutta luiskissa paljon kasvillisuutta. Kuva Pekka Leiviskä 23.11.2022.

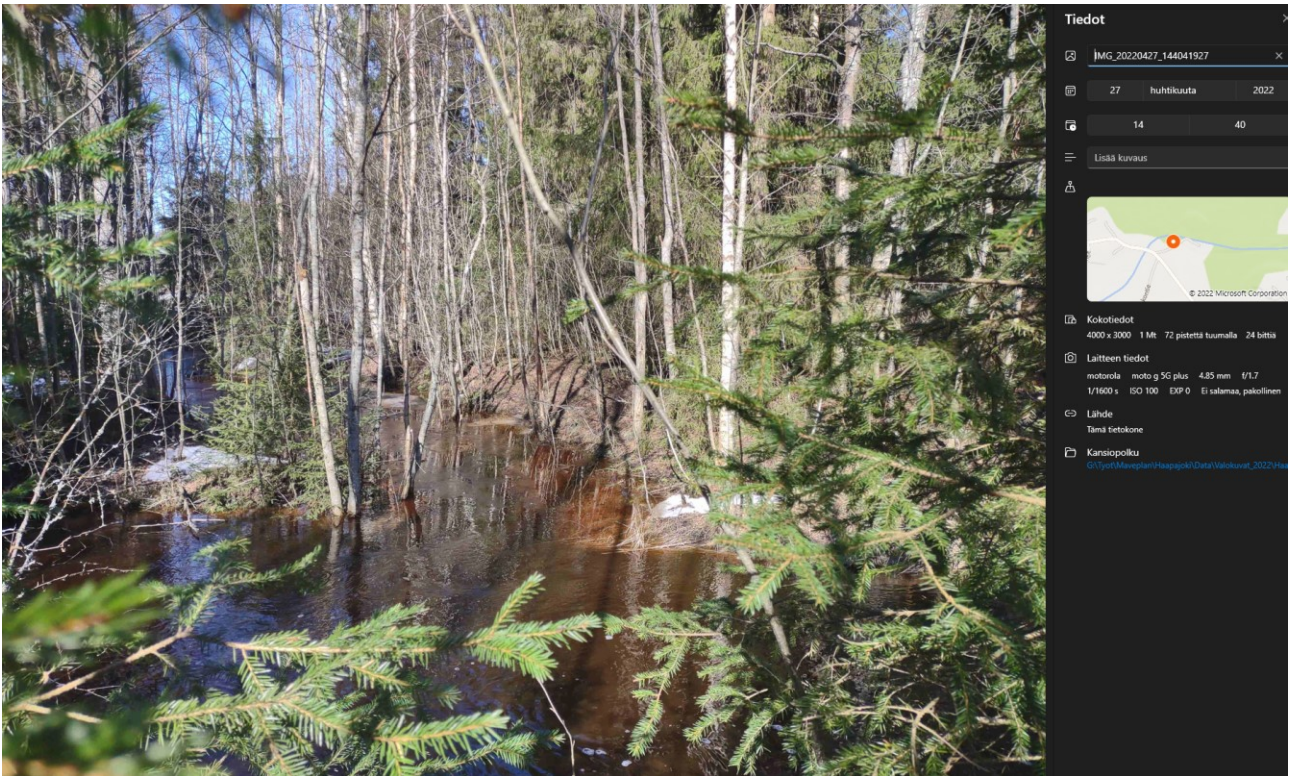
*Kuva 14. Haantien yläpuolella uoma on paikoin varsin kasvillisuuden valtaama. Kuva Markus Niemelä 27.4.2022.*

Kasvillisuuden raivaus jokiuomasta ja jokeen kallellaan olevan puuston poisto rantaluiskista. Rannoille kasvillisuus jätetään. Tällä pienennetään joen tulvimisriskiä ja tulvaveden mukanaan kuljetettavan materiaalin tarttumisriskiä jokiuoman kasvillisuuteen ja puihin. Siten pienennetään alueen rakennuskannan läheisyyteen nousevan tulvan riskiä. Rantarakennuksen kohdalla (kts. seuraava kuva) on luiskissa eroosiovaurioita, joten puuston ja kasvillisuuden poistolla kiinnitetään huomiota raivauksen toteutukseen jotta eroosiovaurioita ei pahenneta ja raivauksessa luiski jää edelleen pienempää kasvillisuutta joka osaltaan sitoo luiskan maamateriaaleja.

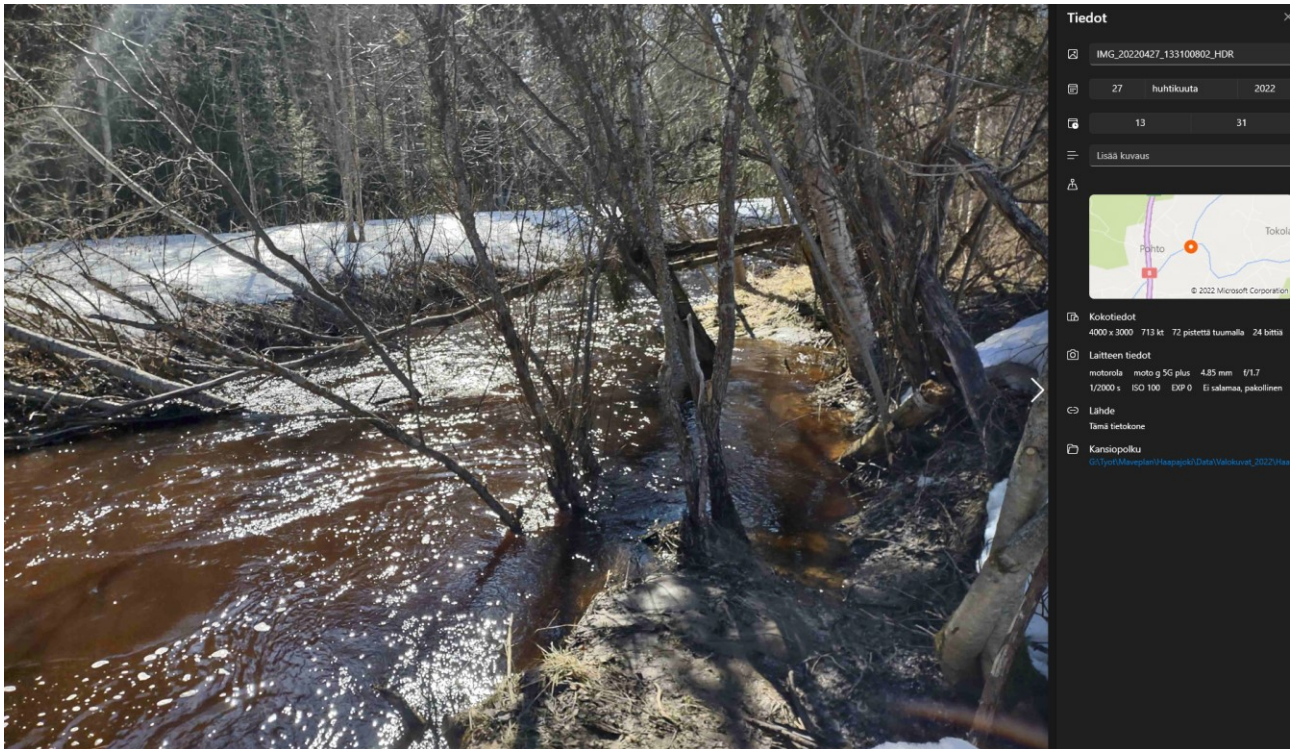
Kuva 18. Osa kasvillisuudesta ulottuu jokiuomaan aiheuttaen ylimääräistä virtausvastusta. Kuva Markus Niemelä 27.4.2022.

Kasvillisuuden raivaus jokiuomasta poistaen luiskista jokiuomaan kallellaan oleva puusto. Rannoille kasvillisuus jätetään. Tällä pienennetään joen tulvimisriskiä ja tulvaveden mukanaan kuljettaman materiaalin tarttumisriskiä jokiuoman kasvillisuuteen ja puihin. Toimi vähentää veden tulvimista pelloille ja alueen rakennusten läheisyyteen. Tulvakorkeuteen vaikuttava alue ulottuu toimenpidealueen lisäksi jonkin matkaa alueen ylävirran puolelle, jossa ei kuitenkaan sijaitse rakennuksia.

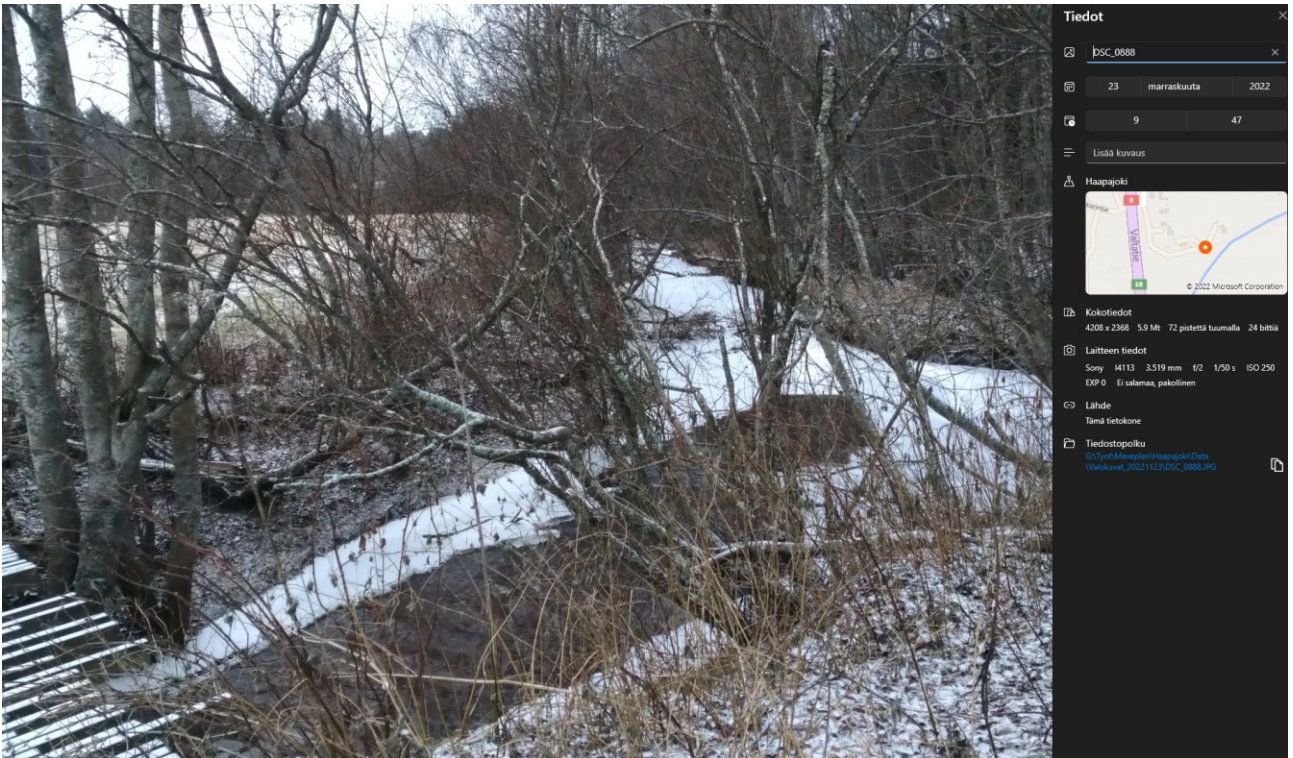
Järeääkin puustoa on kertynyt uomaan, kuten seuraavasta kuvasta sillan alapuolella havaitaan.

Kuva 20. Järeää puustoa Hörskönjoen risteyksen alapuolella (Laitalantien etelässä). Kuva Pekka Leiviskä 23.11.2022.

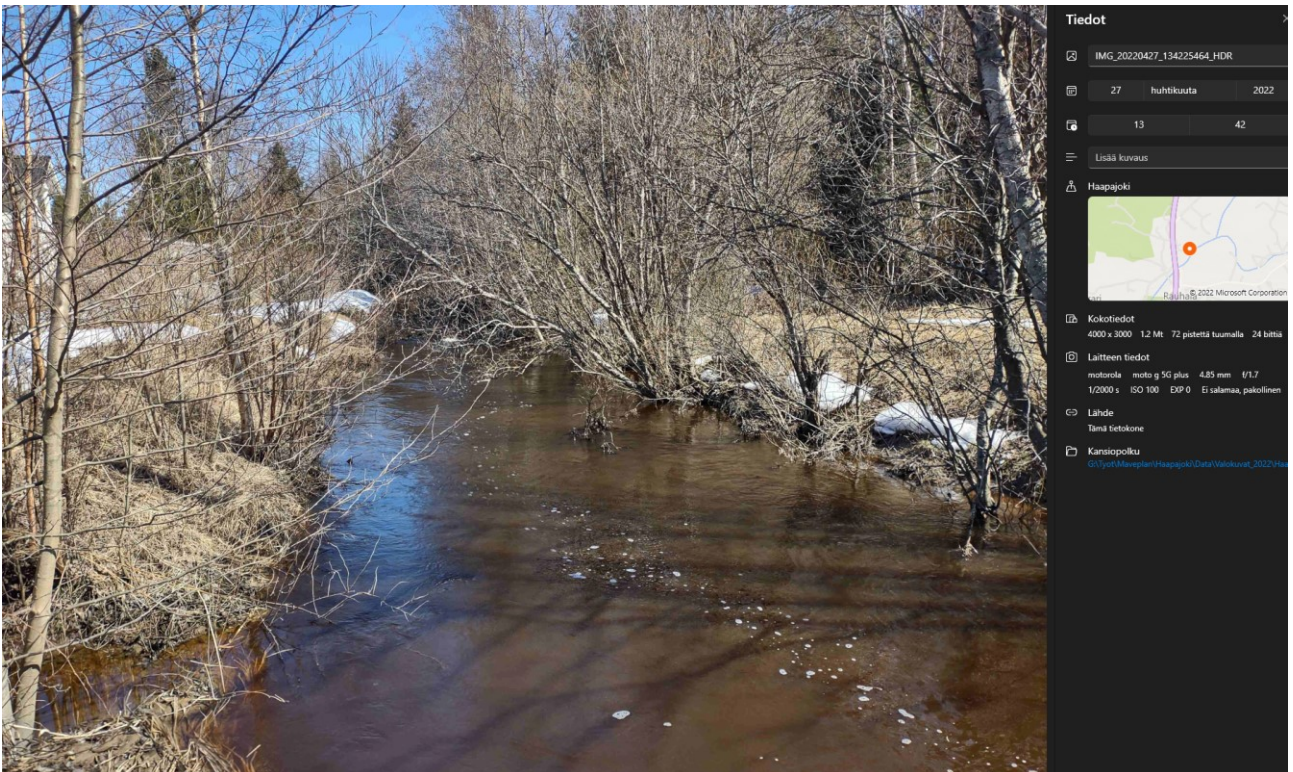
Paikoin puusto kallistuu jokiuoman suuntaan ja saattaa kaatuessaan aiheuttaa eroosioriskiä rantapenkereeseen.

Kuva 21. Hieman 8-tien yläpuolella osa rantakasvillisuudesta on oikeanpuoleisella rannalla kallistumassa jokiuomaan. Kuva Markus Niemelä 27.4.2022.

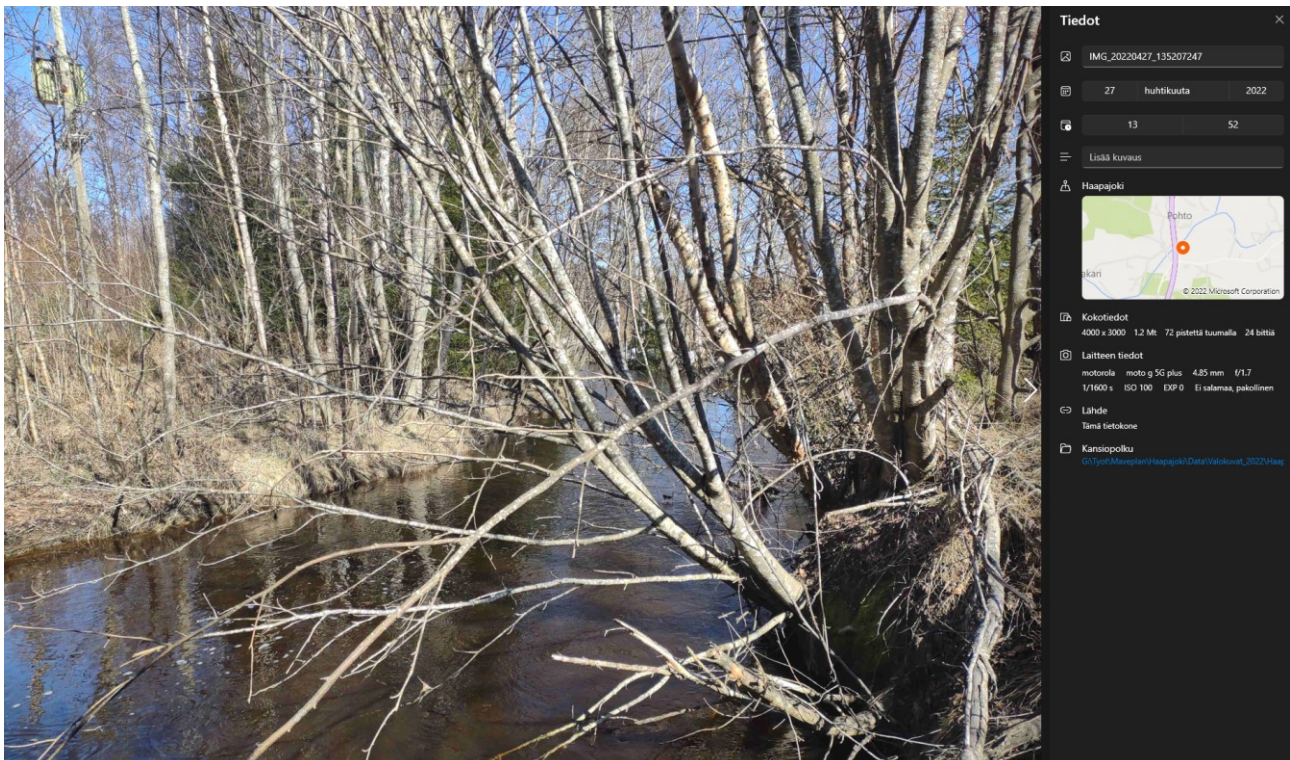
*Kuva 23. Jokeen kallistuvaa puustoa 8-tien sillan yläpuoleisella jokijaksolla. Kuva Markus Niemelä 27.4.2022.*

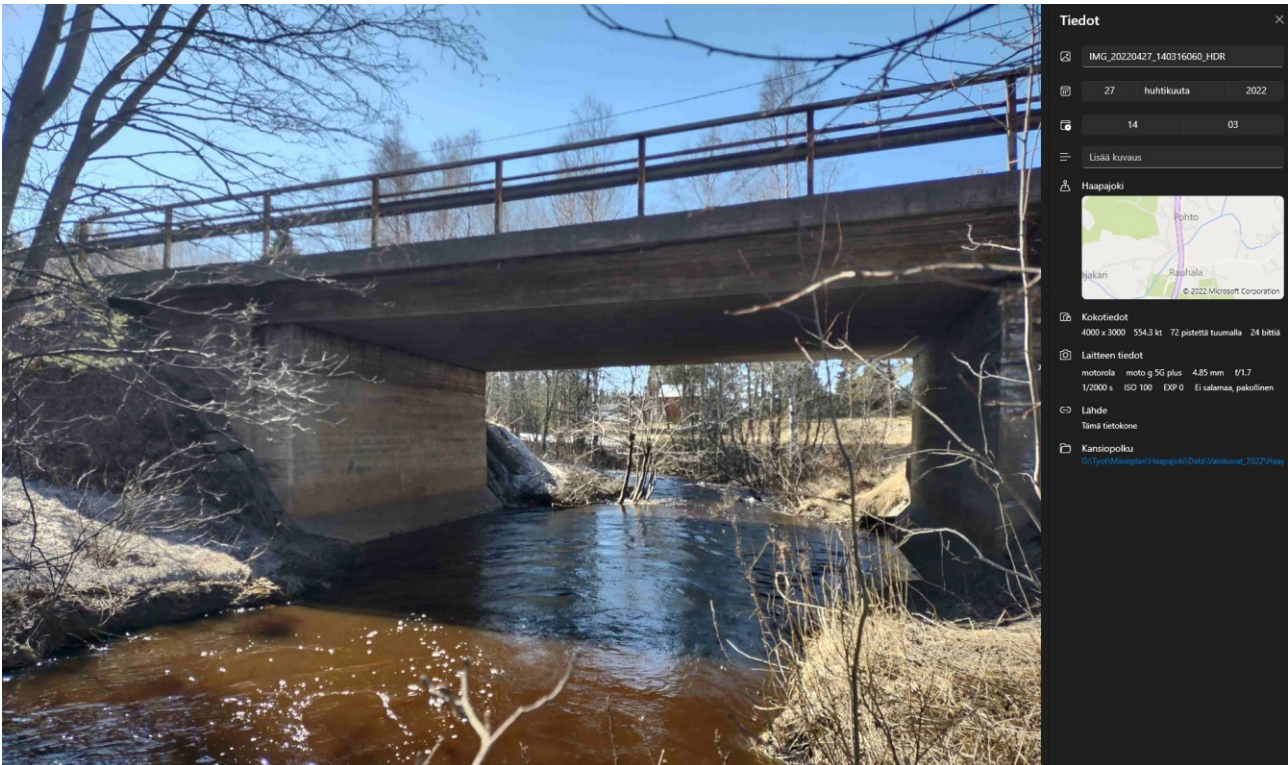
8- tien sillalla on hyvin kapasiteettia selviytyä tulvasta.

Kuva 24. 8-tien selkeä silta-aukko kevättulvalla 27.4.2022. Kuva Markus Niemelä.

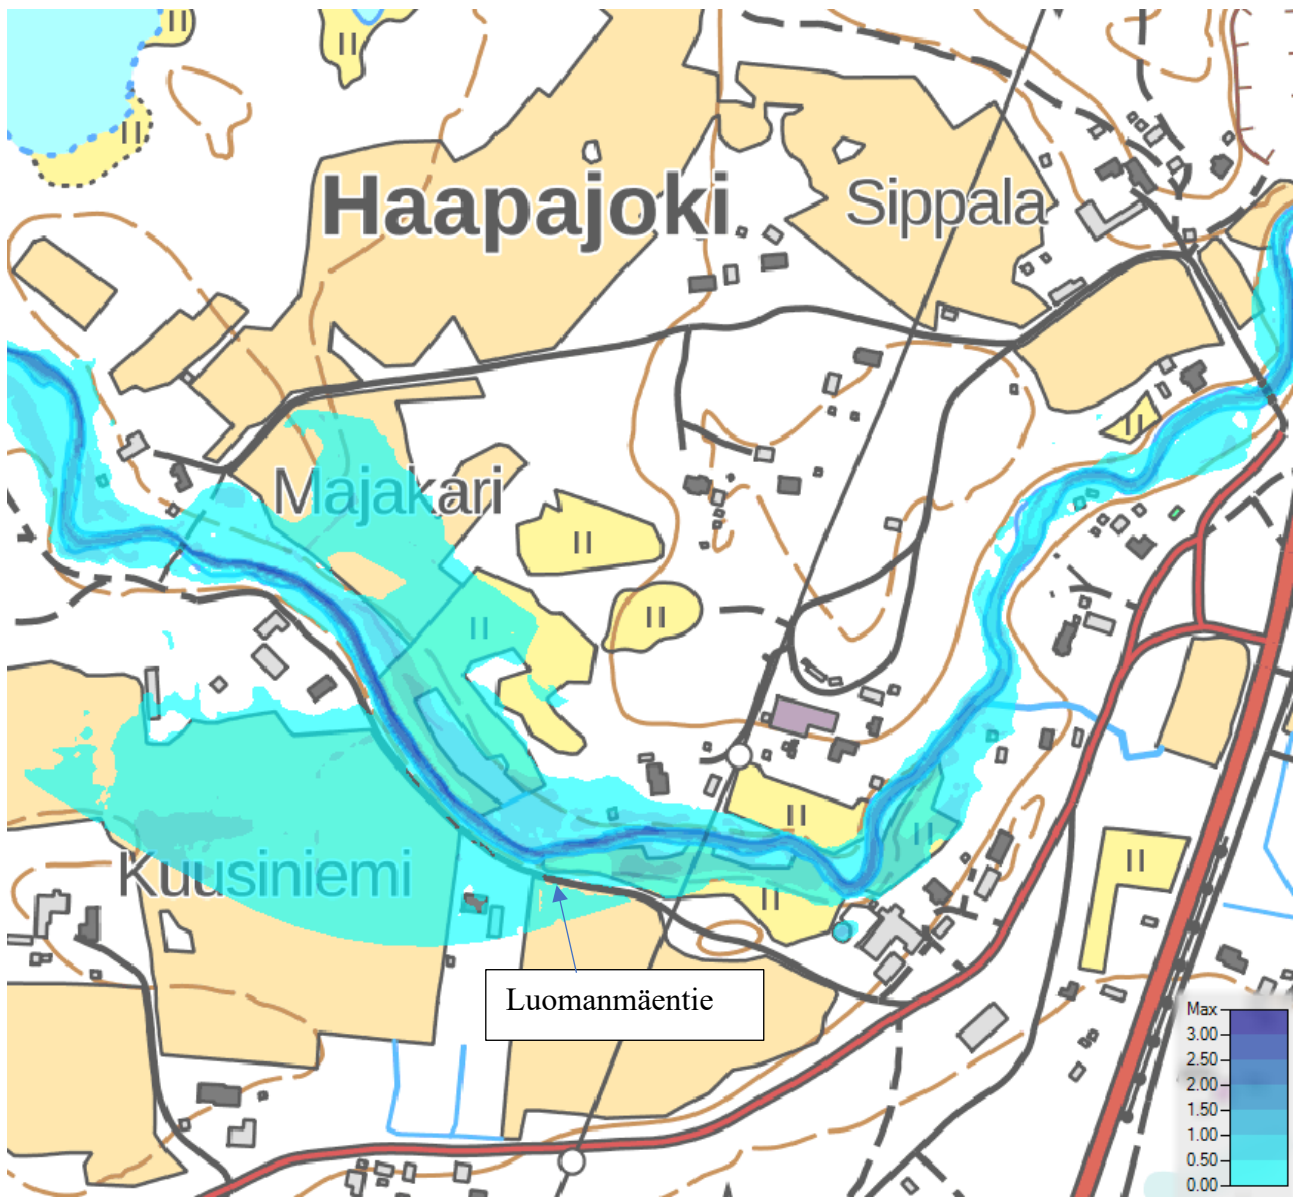
Kuva 25. Haapajoen jokiosuus HQ1/100 tulvalla. Kuusiniemen alueelle vettä ei ohjautu 1D laskennan osoittamaa määrää, vaan alue jää rajatummaksi Luomanmäentien ansiosta. Taustakartta Maanmittauslaitos 09/2022.

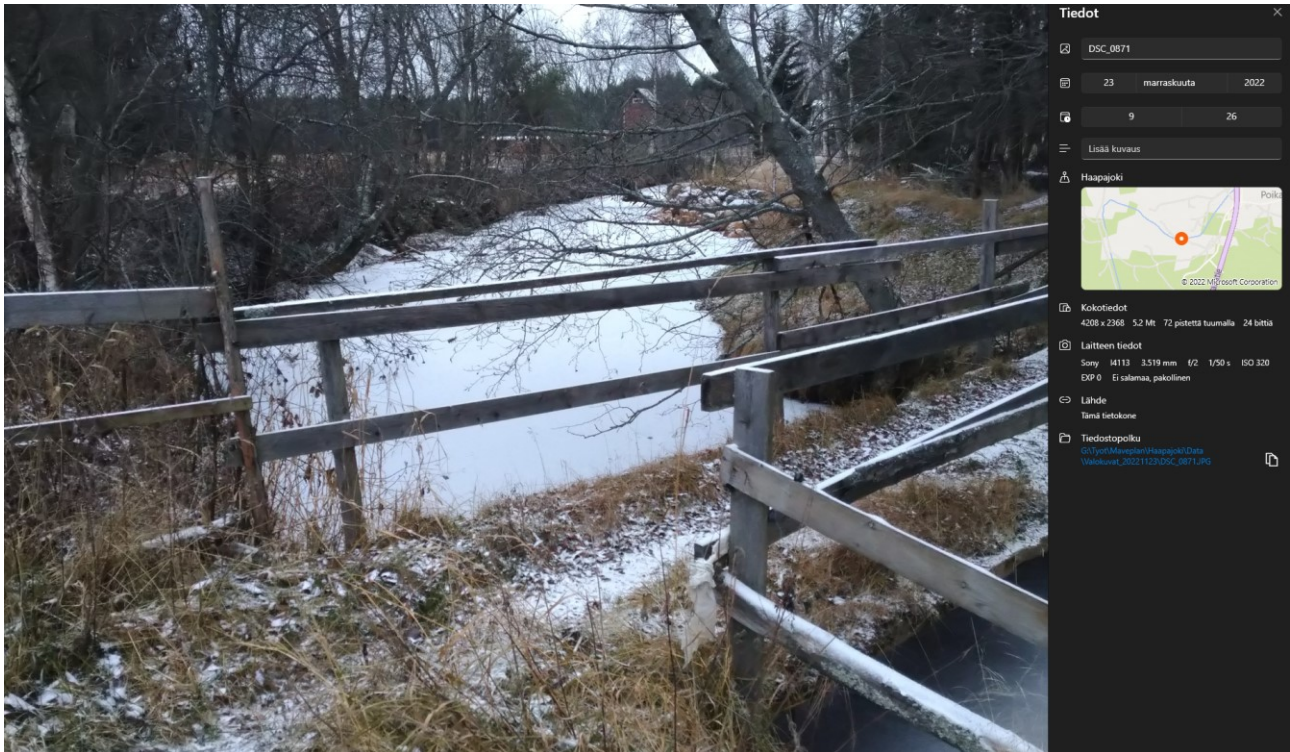
Kuva 28. Joitain puita kallistumassa jokiuomaan. Kuva Pekka Leiviskä 23.11.2022.

Kasvillisuuden raivaus jokiuomasta sekä jokiuomaan kallellaan oleva puusto poistetaan luiskista. Rannoille kasvillisuus jätetään. Tällä pienennetään joen tulvimisriskiä ja nousua Luomanmäentien ylitse. Samalla vähennetään tulvaveden mukanaan kuljettaman materiaalin tarttumisriskiä jokiuoman kasvillisuuteen ja puihin sekä täten aiheutuvaa äkillistä vedennousua alueella.

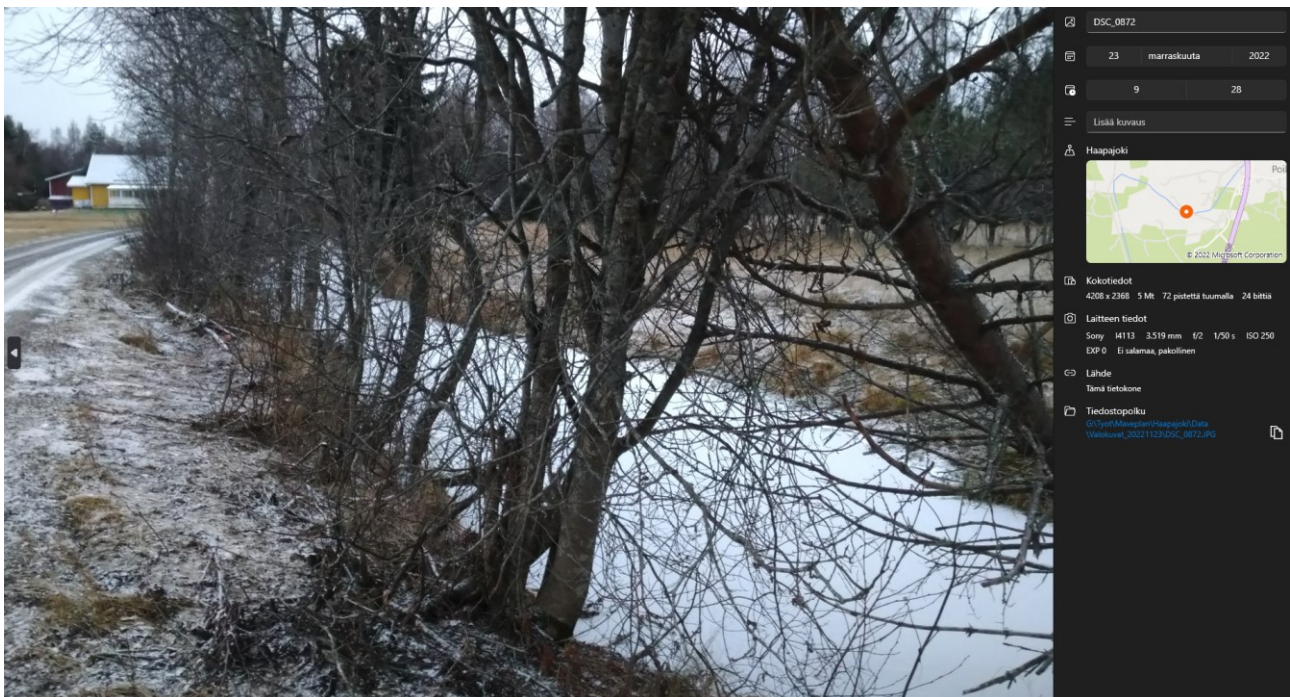
Kuva 29. Tällä alueella vesi voi nousta vasemmassa reunassa HQ1/100 virtaamalla virtaamaan Luomanmäentien ylitse. Luiskan puusto kallistelee hieman huomaan. Kuva Pekka Leiviskä 23.11.2022.

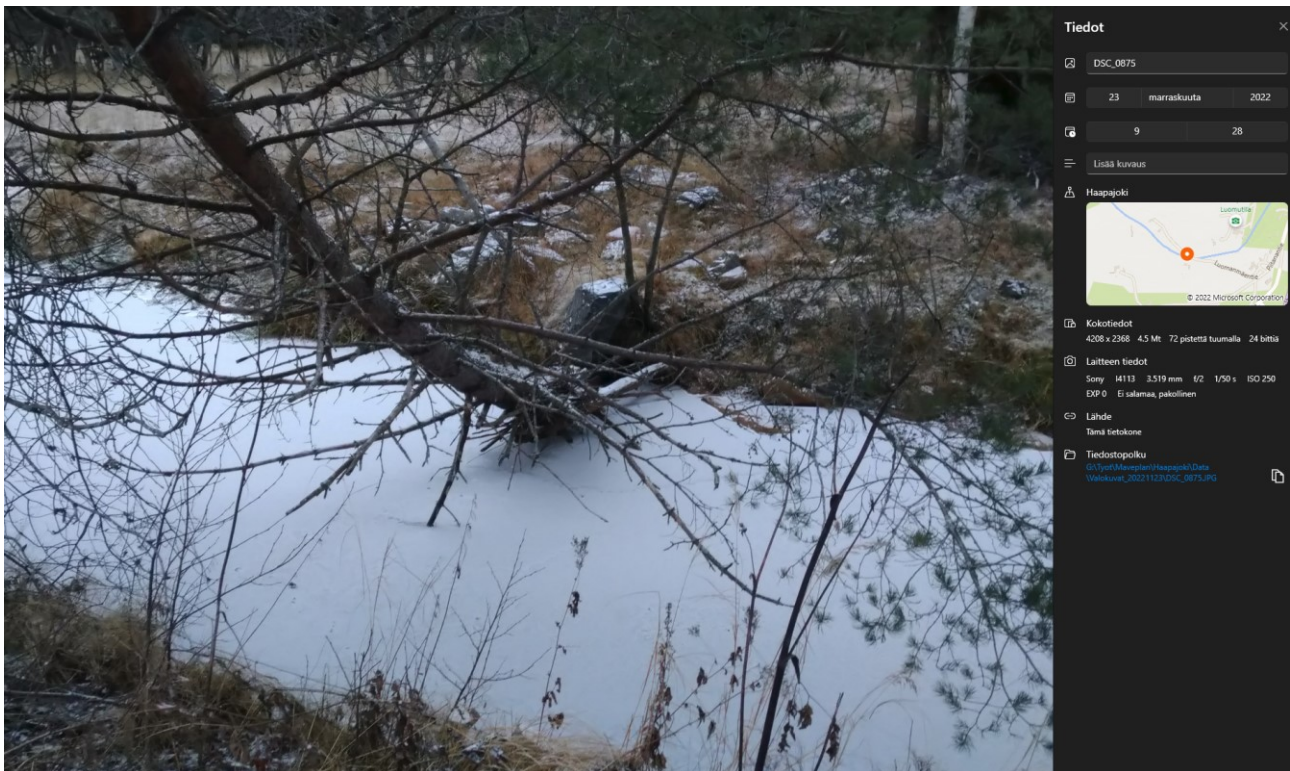
*Kuva 31. Potentiaalinen padottaja. Kuva Pekka Leiviskä 23.11.2022.*
