## **HAAPAJOEN UOMAN VETOKYVYN TARKASTELU**

7.12.2022

Insinööritoimisto Pekka Leiviskä

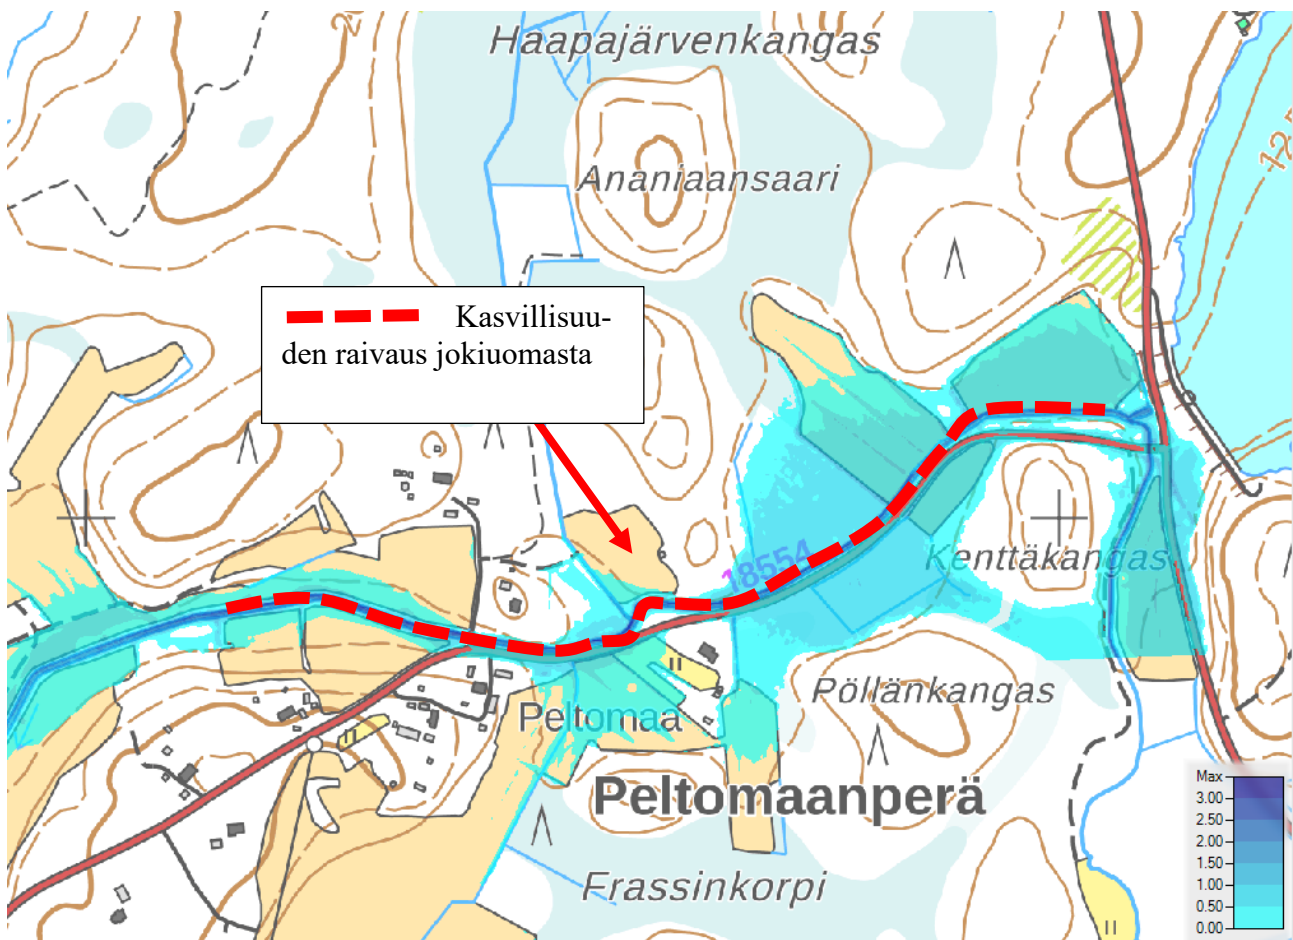
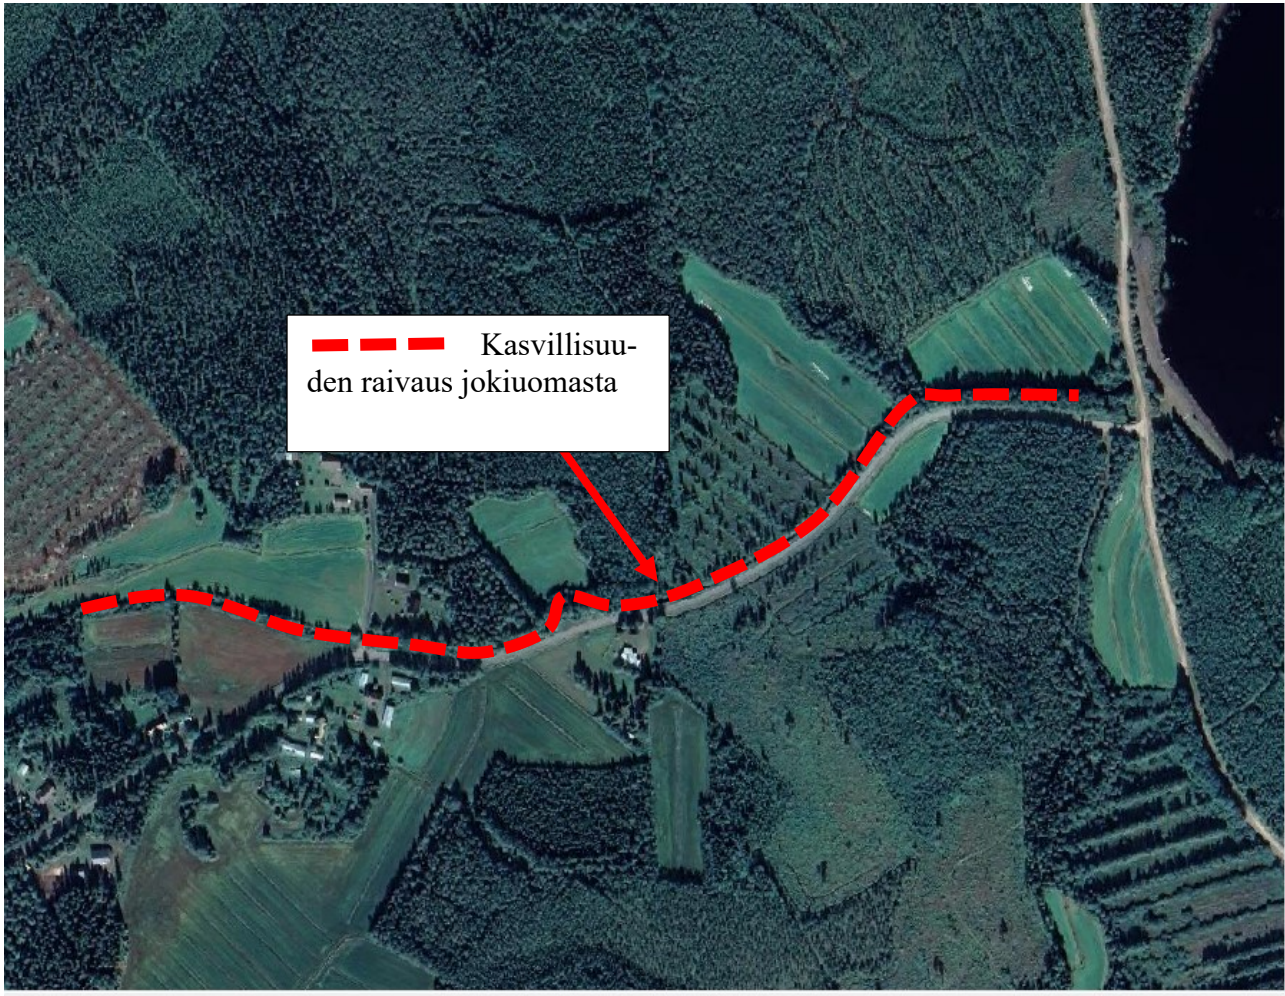
Kuva 35. Peltomaanperän alueelta raivattavan kasvillisuuden alue joen uomasta. Kuvassa HQ1/100 tulva. Taustakartta Maanmittauslaitos 09/2022.

Kasvillisuuden raivaus jokiuomasta sekä luiskista poistetaan jokiuomaan kaatumassa olevaa puustoa. Rannoille kasvillisuus jätetään. Tällä pienennetään joen tulvimisriskiä ja tulvaveden mukanaan kuljettaman materiaalin tarttumisriskiä jokiuoman kasvillisuuteen ja puihin. Toimenpide vähentää tulvimista Peltomaanperän alueella. Jatkossa alue kyllä edelleen tulvii, mutta toimella voidaan vaikuttaa siihen, että tulvan nousu jää hieman nykyistä pienemmäksi. Tulvakorkeuteen vaikuttava alue ulottuu toimenpidealueen lisäksi alueen ylävirran puolelle.

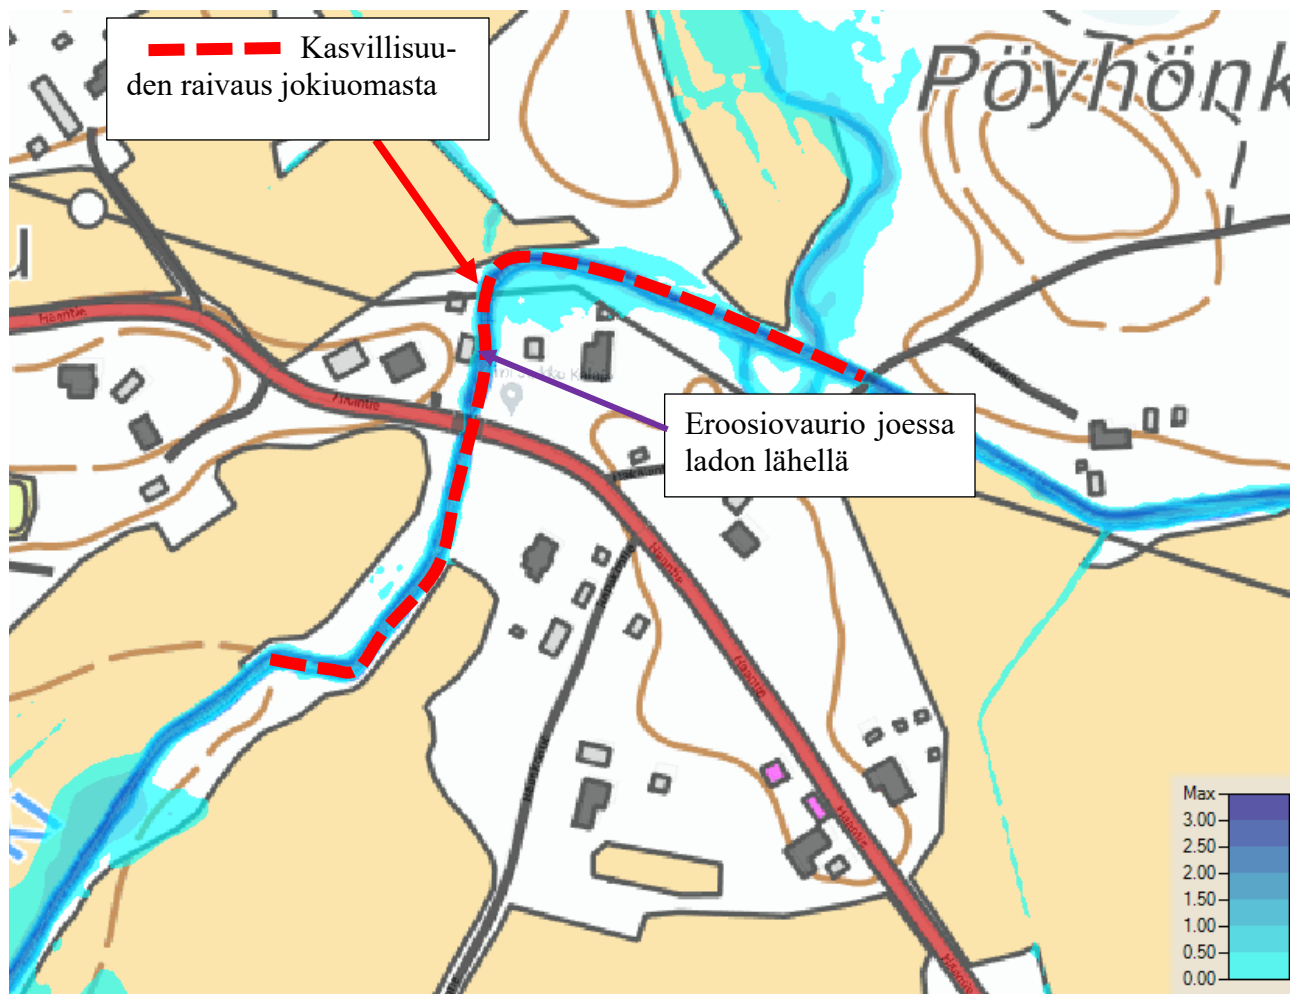
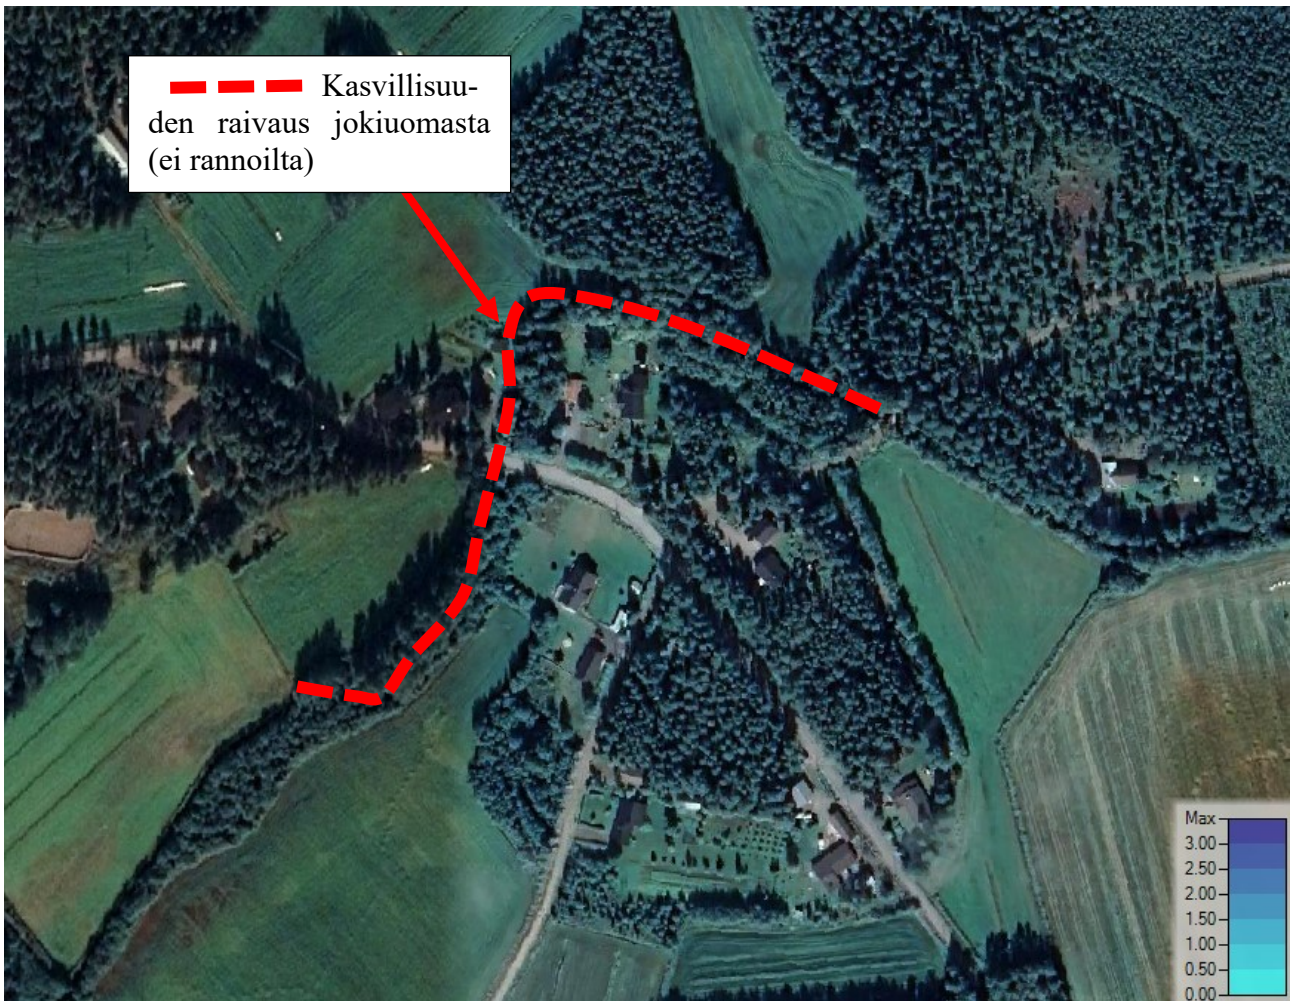
Kuva 37. Haantien läheiseltä alueelta raivattavan kasvillisuuden alue joen uomasta. Kuvassa HQ1/100 tulva. Taustakartta Maanmittauslaitos 09/2022.

Kasvillisuuden raivaus jokiuomasta ja jokeen kallellaan olevan puuston poisto rantaluiskista. Rannoille kasvillisuus jätetään. Tällä pienennetään joen tulvimisriskiä ja tulvaveden mukanaan kuljetettavan materiaalin tarttumisriskiä jokiuoman kasvillisuuteen ja puihin. Siten pienennetään alueen rakennuskannan läheisyyteen nousevan tulvan riskiä. Rantarakennuksen kohdalla (kts. seuraava kuva) on luiskissa eroosiovaurioita, joten puuston ja kasvillisuuden poistolla kiinnitetään huomiota raivauksen toteutukseen jotta eroosiovaurioita ei pahenneta ja raivauksessa luiski jää edelleen pienempää kasvillisuutta joka osaltaan sitoo luiskan maamateriaaleja.

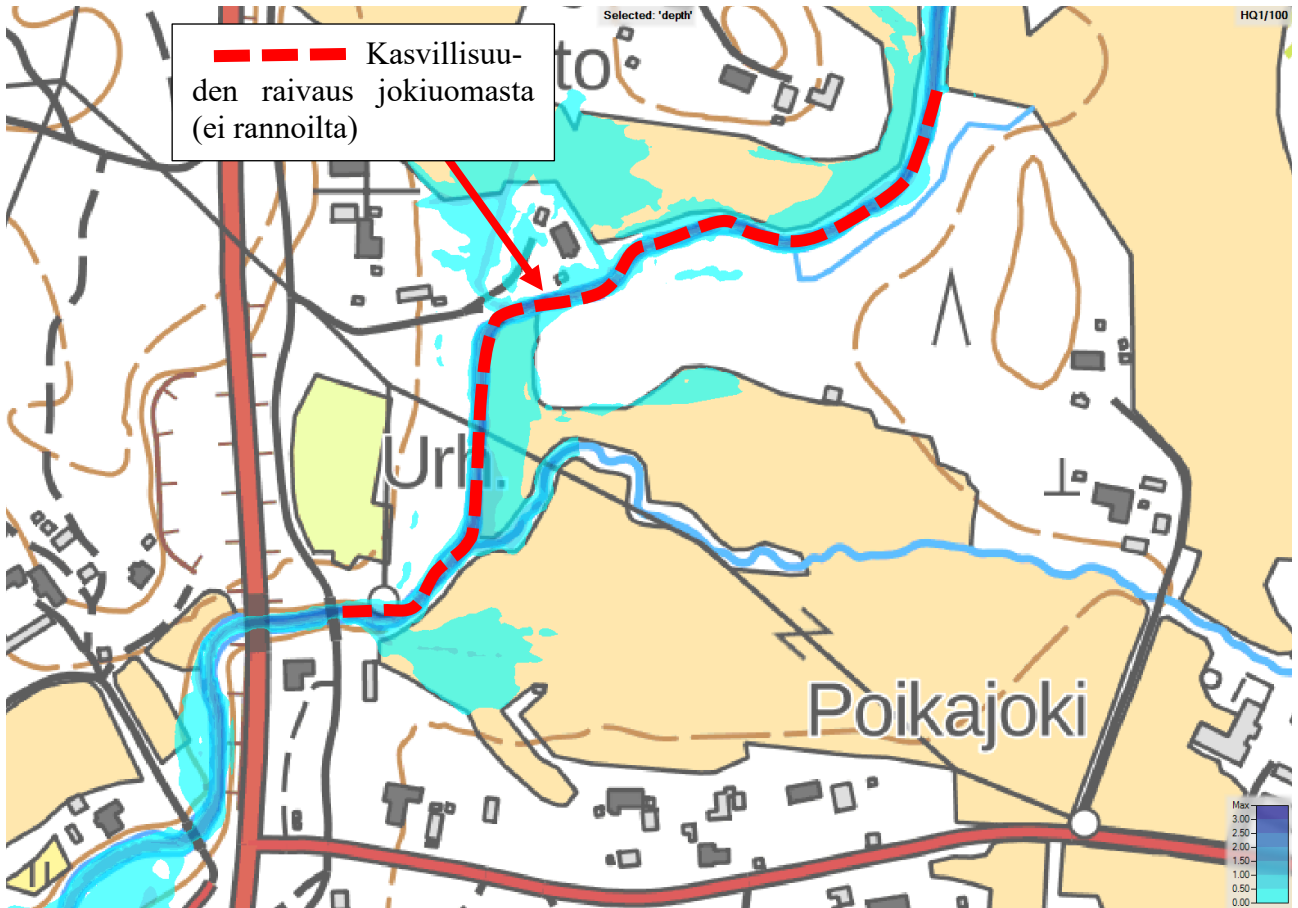
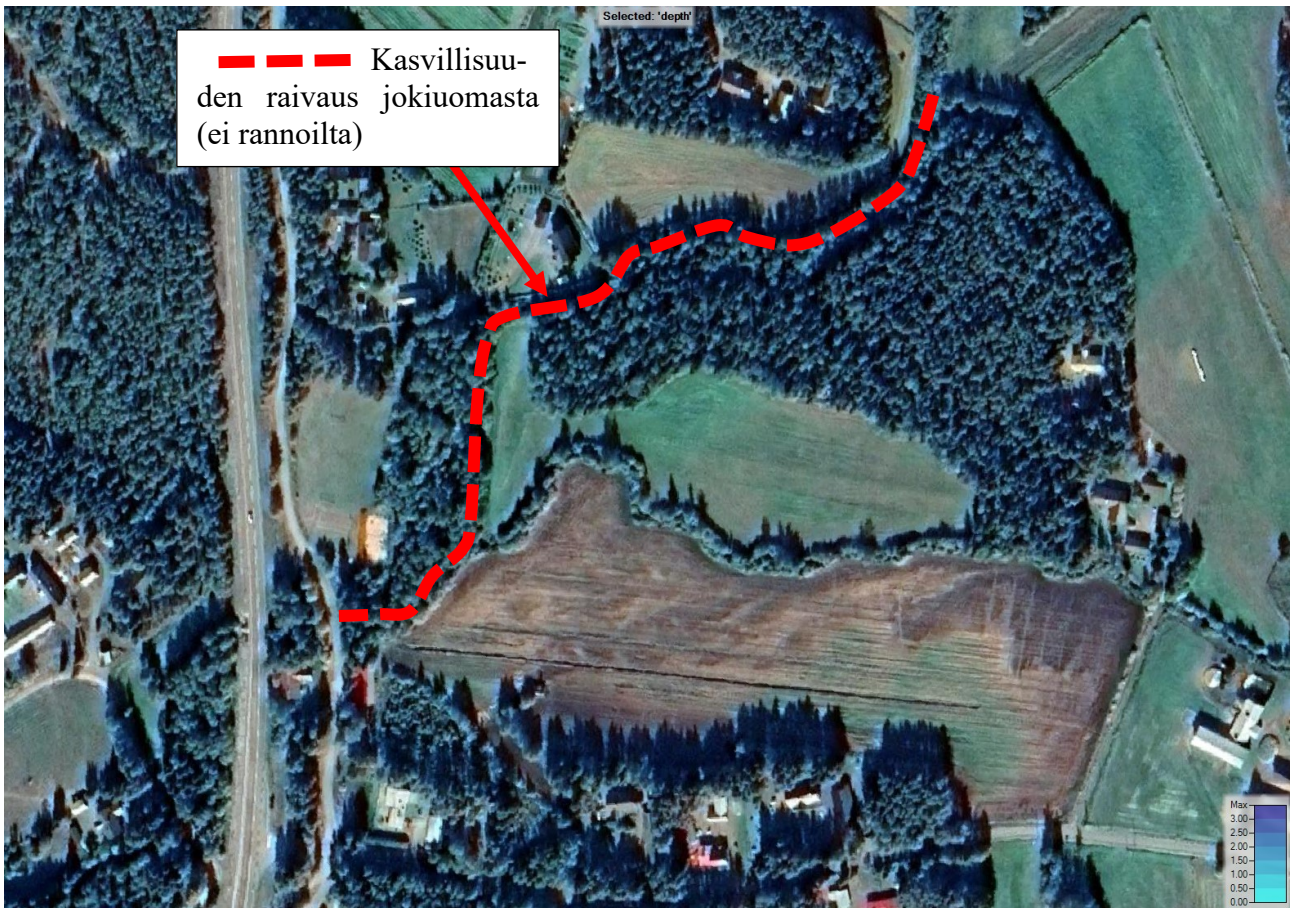
Kuva 39. Hörskönjoen risteysen lähialueelta raivattavan kasvillisuuden alue joen uomasta, kuvassa HQ1/100 tulva. Taustakartta Maanmittauslaitos 09/2022.

Kasvillisuuden raivaus jokiuomasta poistaen luiskista jokiuomaan kallellaan oleva puusto. Rannoille kasvillisuus jätetään. Tällä pienennetään joen tulvimisriskiä ja tulvaveden mukanaan kuljettaman materiaalin tarttumisriskiä jokiuoman kasvillisuuteen ja puihin. Toimi vähentää veden tulvimista pelloille ja alueen rakennusten läheisyyteen. Tulvakorkeuteen vaikuttava alue ulottuu toimenpidealueen lisäksi jonkin matkaa alueen ylävirran puolelle, jossa ei kuitenkaan sijaitse rakennuksia.

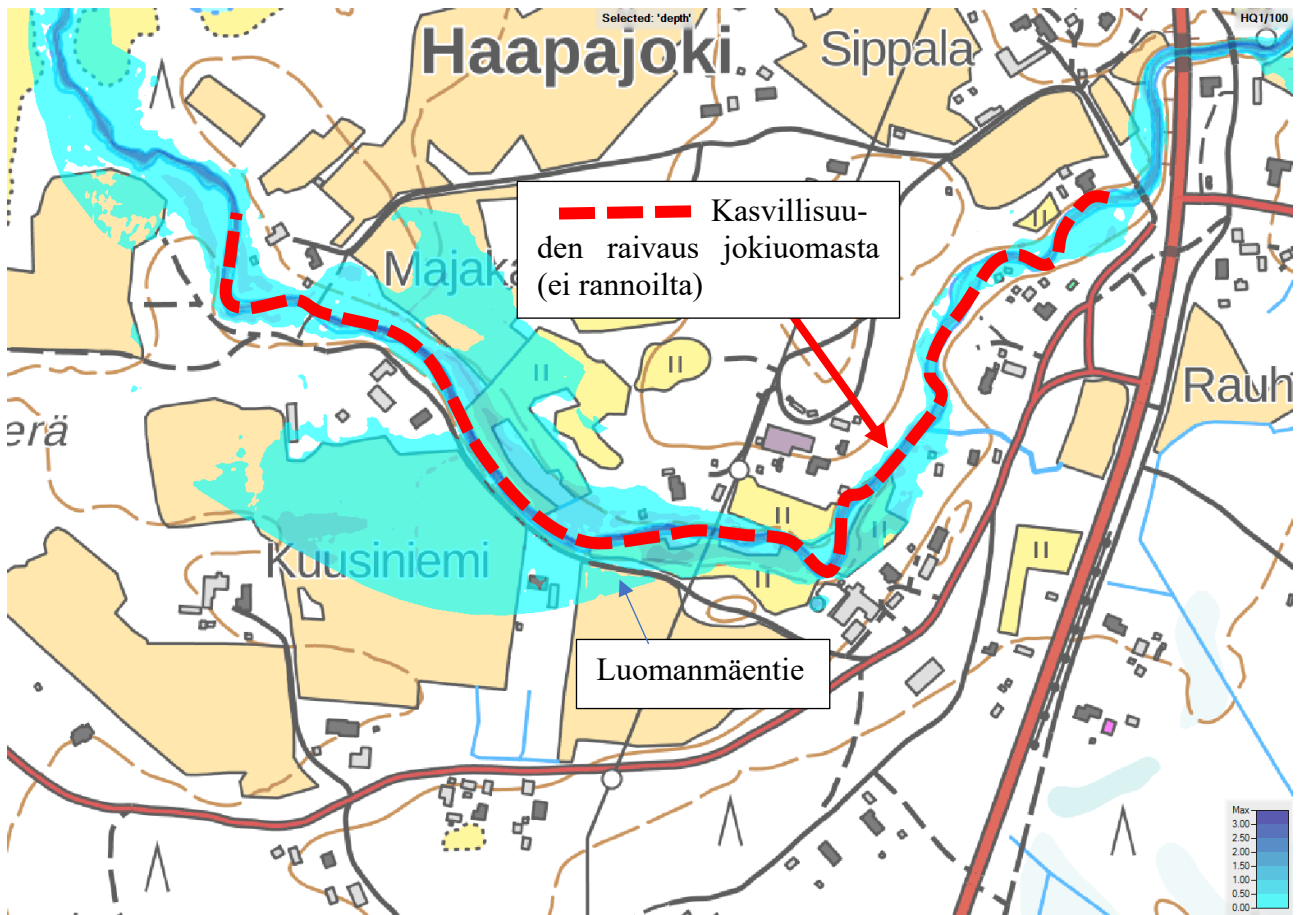
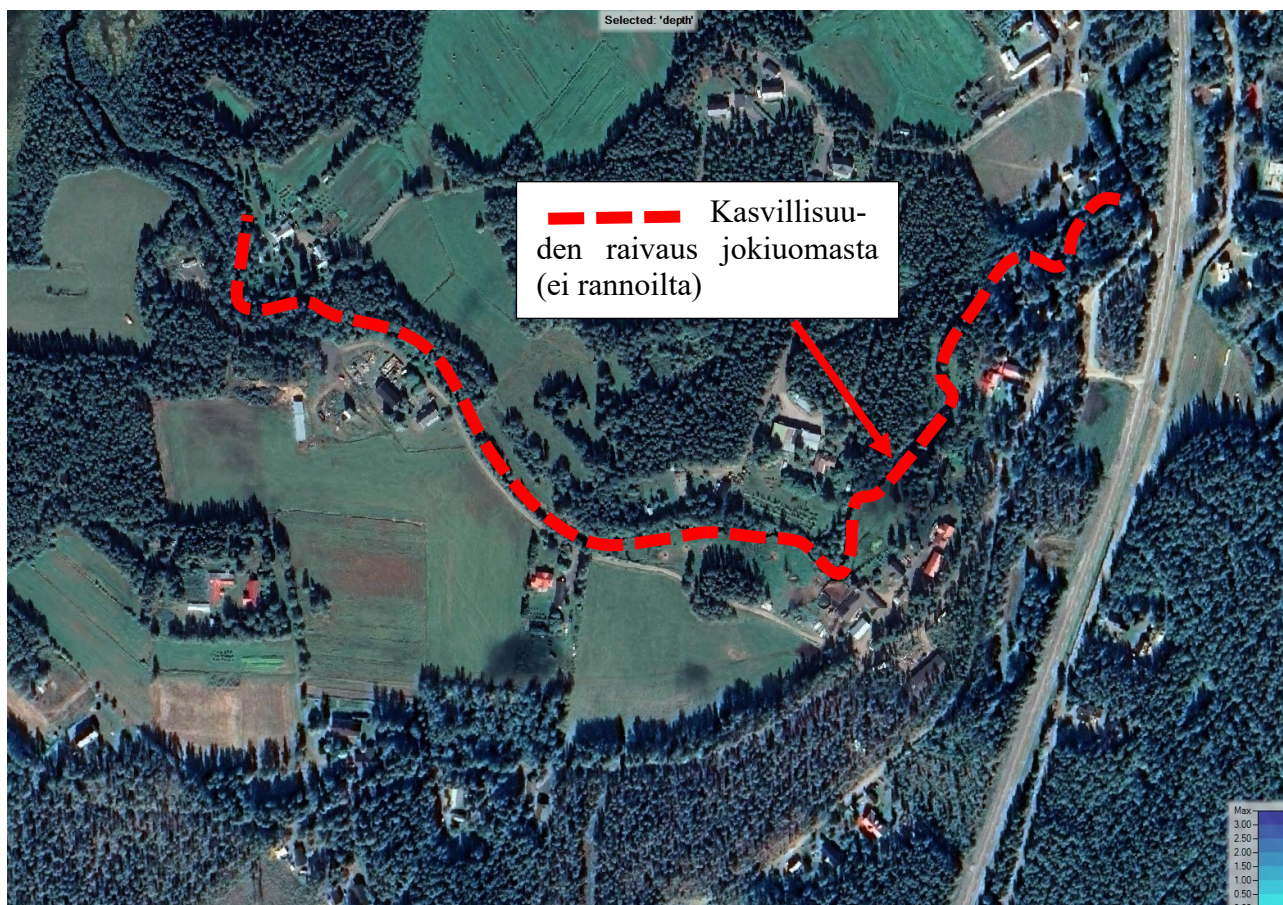
Kuva 41. Haapajoen alaosalta raivattavan kasvillisuuden alue joen uomasta, kuvassa HQ1/100 tulva. Huom.! Kuusiniemen alueelle vettä ei ohjautu 1D laskennan osoittamaa määrää, vaan alue jää rajatummaksi osin Luomanmäentien ja Kuusiniemen alueen maanpinnan muotojen ansiosta. Taustakartta Maanmittauslaitos 09/2022.

Kasvillisuuden raivaus jokiuomasta sekä jokiuomaan kallellaan oleva puusto poistetaan luiskista. Rannoille kasvillisuus jätetään. Tällä pienennetään joen tulvimisriskiä ja nousua Luomanmäentien ylitse. Samalla vähennetään tulvaveden mukanaan kuljettaman materiaalin tarttumisriskiä jokiuoman kasvillisuuteen ja puihin sekä täten aiheutuvaa äkillistä vedennousua alueella.
