## **PATTIJOEN UOMAN VETOKYVYN TARKASTELU**

7.12.2022

Insinööritoimisto Pekka Leiviskä

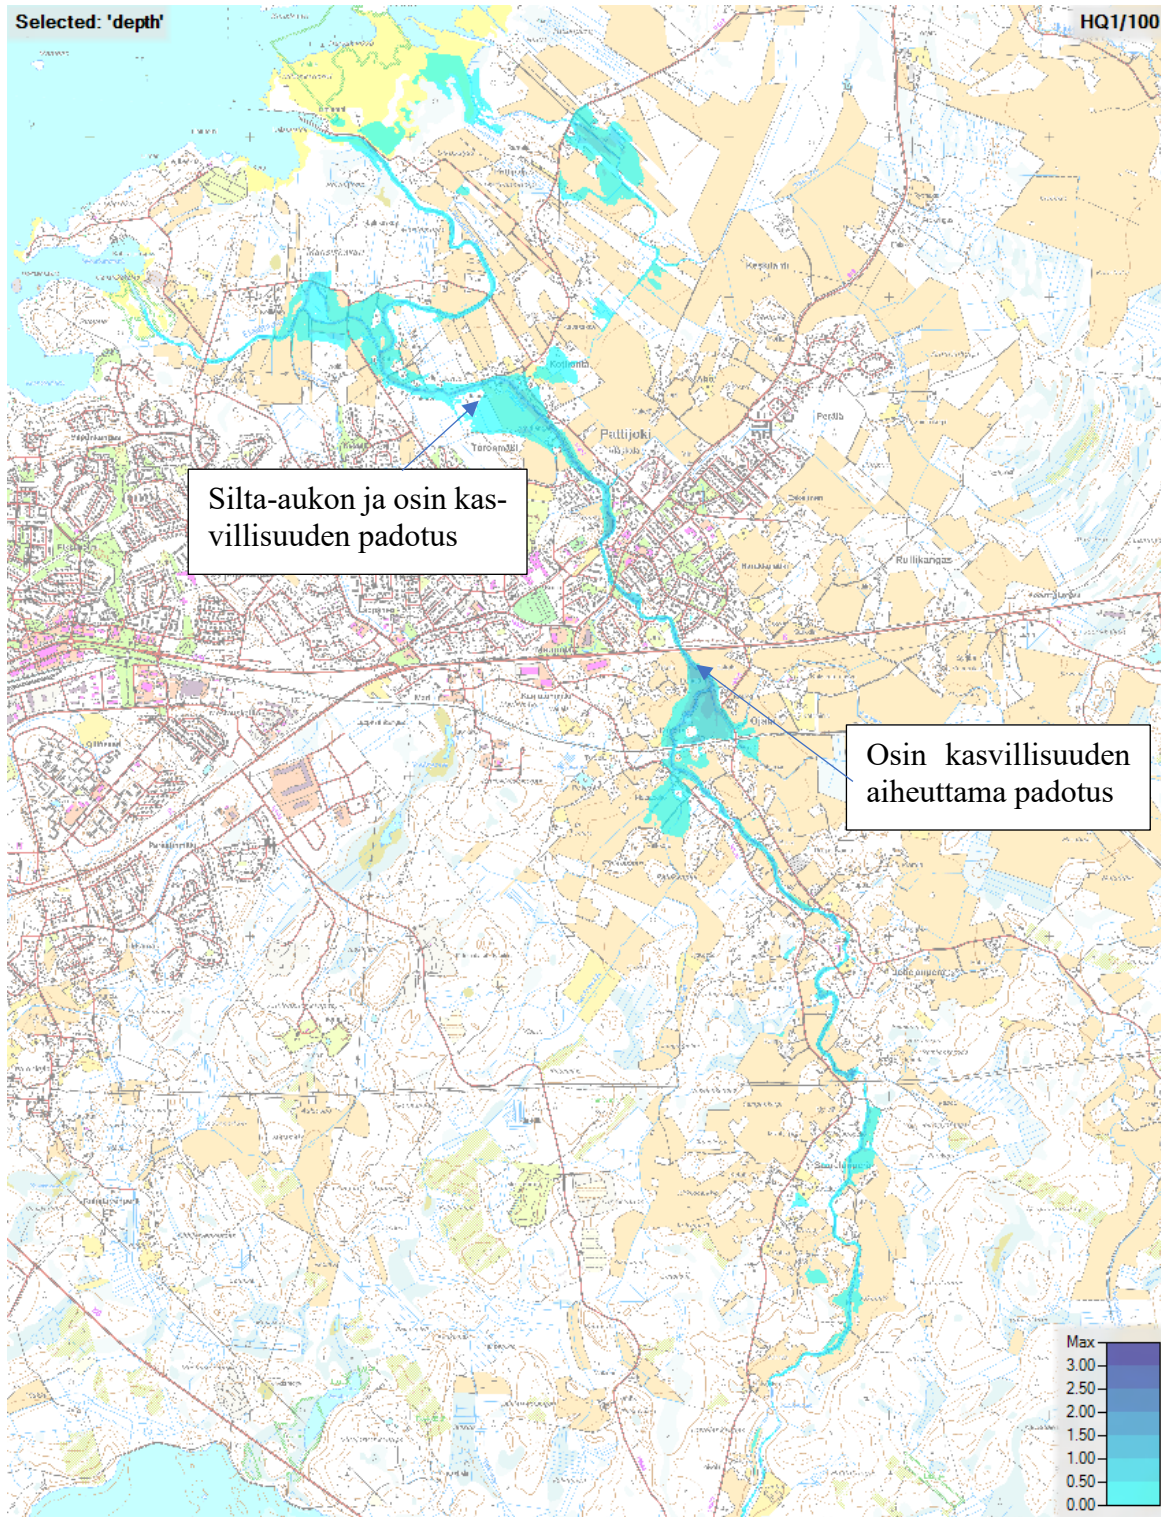
Pattijoen mallinnustarkastelussa nousi esiin kaksi aluetta, joissa suuri kesä- tai kevättulva nostaa vettä lähelle asuinrakennuksia. Näiden alueiden sijainti on esitetty seuraavassa kartassa.

Kuva 2. Tulvatilanne HQ1/100 ja merkittävästi tuluvat alueet. Taustakartta Maanmittauslaitos 09/2022.

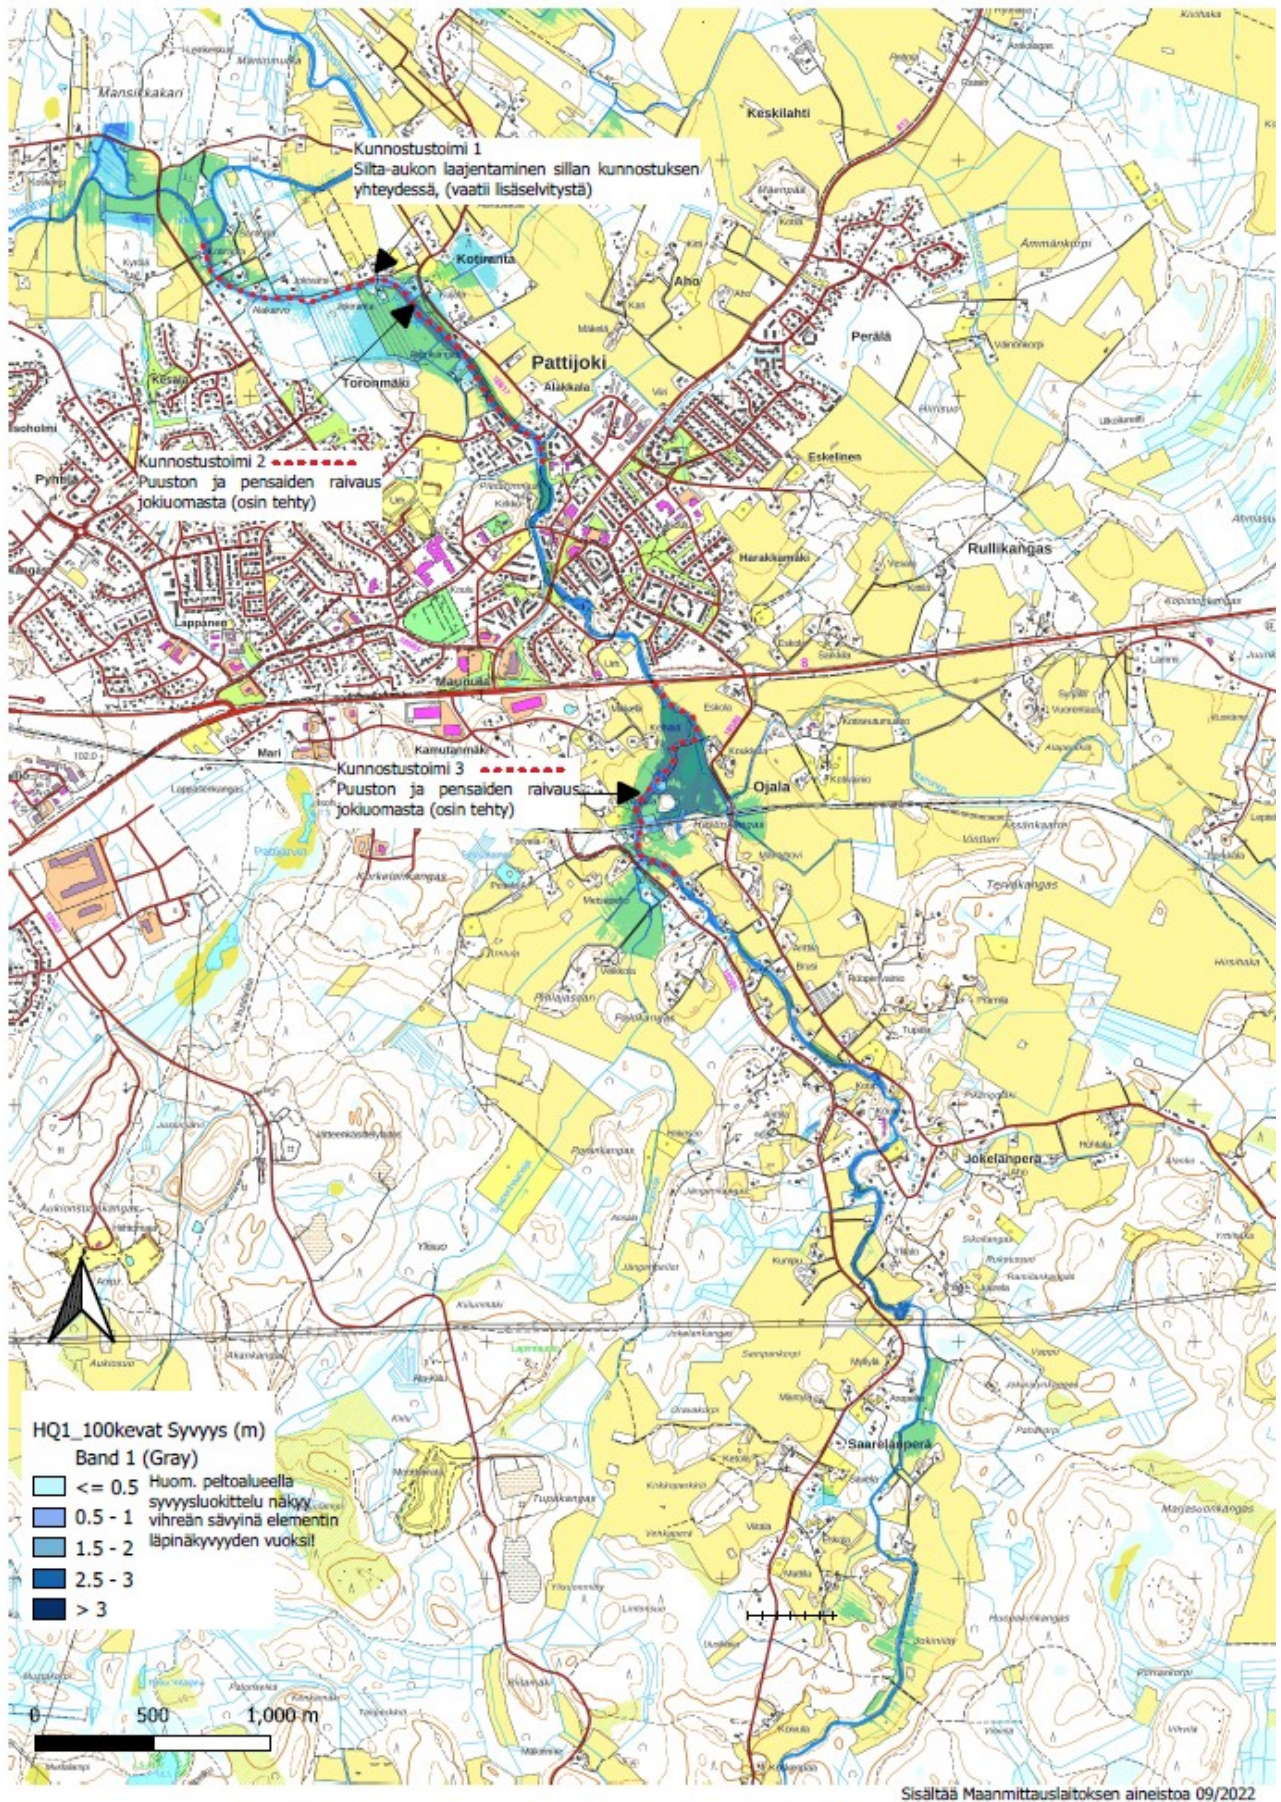
Kuva 3. Kunnostustoimet koostekarttana. Tarkemmin kartta on esitetty liitteessä 3.

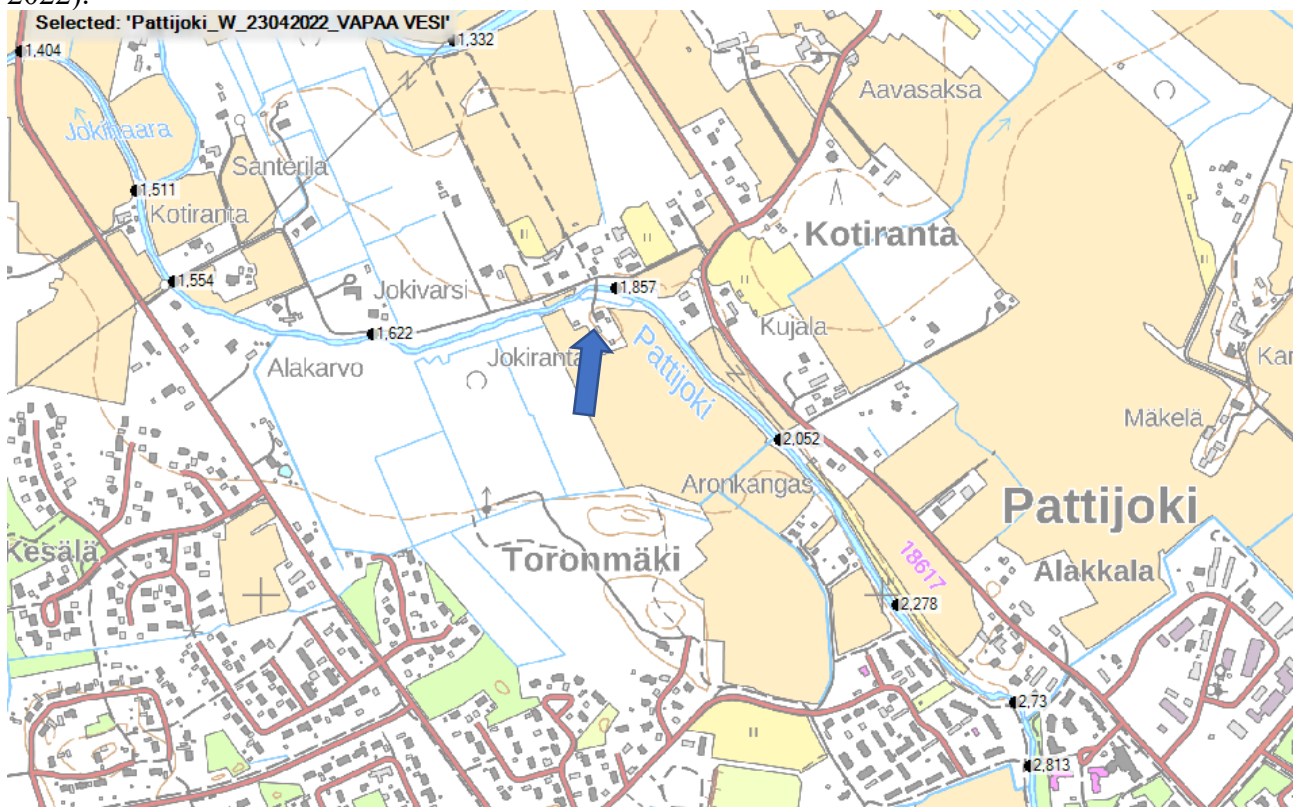
Seuraavassa kuvassa on mitattuja vedenkorkeuksia 23.4.2022 kevättulvalla. Mittaustiedoista havaitaan, että vedenkorkeudet nousevat suhteellisen tasaisesti ylävirtaan päin edettäessä. Mittaustiedoissa ei ole mittauspistettä sijoittunut välittömästi sillan alapuolelle, joten ei voida päätellä, paljonko sillan molemmiin puolin sijoittuneiden  $0,23 \text{ m}$  vedenkorkeuserosta aiheutuu itse sillasta. Kalibroinnissa ei tällä virtaamalla ( $4,85 \text{ m}^3/\text{s}$ ) havaittu vielä merkittävää padotusta aiheutuvaksi sillasta (Leiviskä 2022).

Kuva 4. Silta nro 21 sijainti on Pattijoen alaosalla hieman Pohjois- ja Etelähaaran yläpuolella. Kuvassa mitattuja vedenkorkeuksia (N2000+) 23.4.2022 kevättulvalla. Taustakartta MML 09/2022.

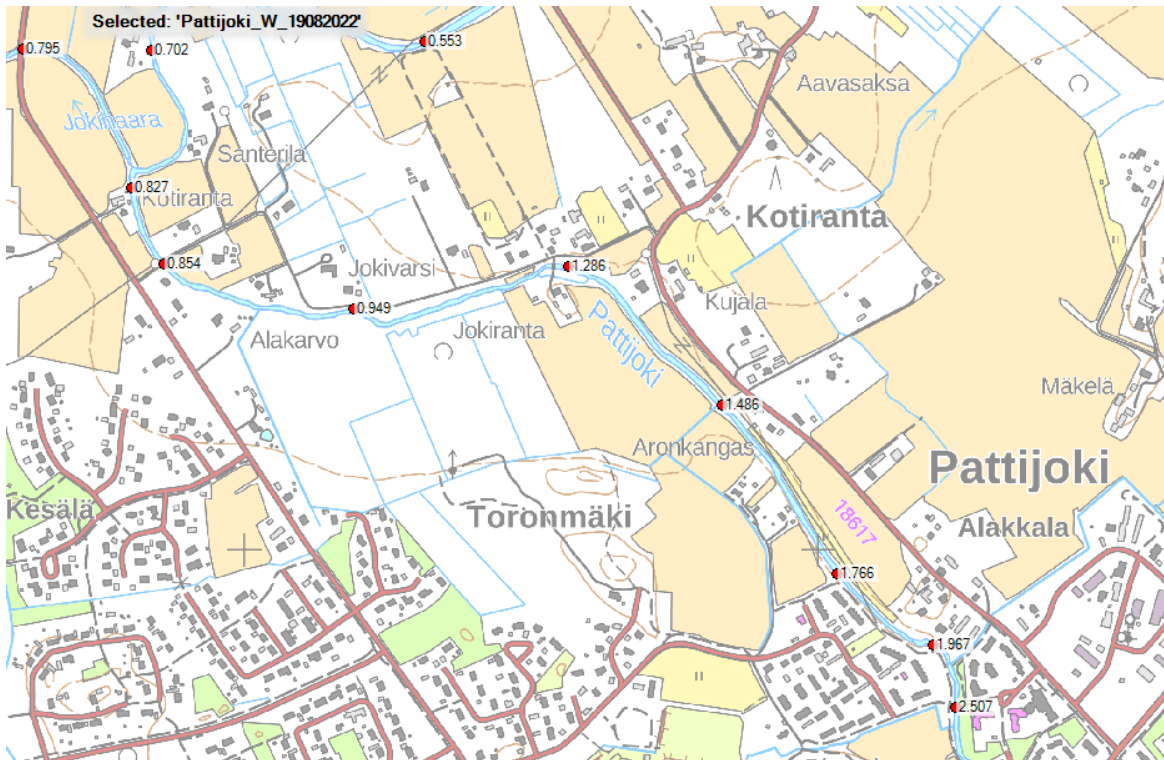
Kesäaikaiset mittaukset eivät myöskään tuoneet esille sillan vaikutusta padotukseen. Seuraavassa kuvassa 19.8.2022 mitattuja vedenkorkeuksia. Näissä ei oletettavasti silta padota lainkaan, koska virtaama ajankohtana oli pieni ( $1,64 \text{ m}^3/\text{s}$ ). Kuva kertoo tasaisesti muuttuvasta pituuskaltevuudesta.

Kuva 5. 19.8.2022 mitattuja vedenkorkeuksia jokivarresta. Taustakartta sisältää Maanmittauslaitoksen aineistoa 09/2022.

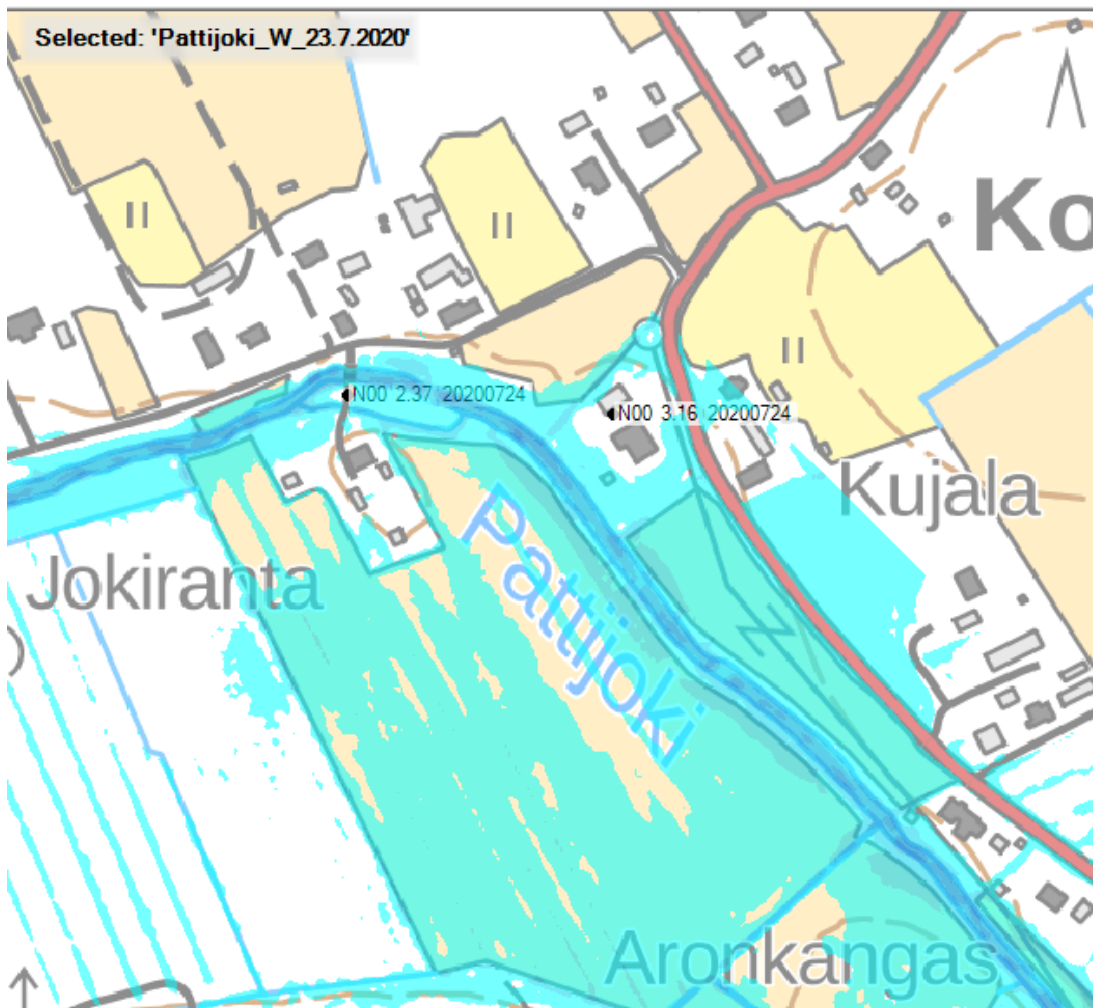
Kesätulvalla 23.4.2020 (mitattu 24.7.2020 edustaen suurinta vedenkorkeutta) on merkittävä korkeusero kahden läheltä toisiaan olevissa Raahen kaupungin mittaamissa vedenkorkeuksissa. Korkeusero mittauspisteiden välillä on 0,79 m. Virtaama on ollut suurimmillaan 10,55 m<sup>3</sup>/s. Osa korkeuserosta selittyy pituuskaltevuudesta, mutta tilanne viittaisi myös siihen, että alueella voi olla merkittävästi virtausvastusta aiheuttavaa kasvillisuutta. Jos alavirran puoleinen piste on mitattu sillan alapuolelta vedenkorkeudesta, voisi sillalla olla merkittävä osuus padotukseen. Mittauspisteen sijoituessa tielle, näyttäisi että kasvillisuus ja pituuskaltevuus olisivat merkittävät selittäjät.

Kuva 6. Mitatut vedenkorkeudet 24.7.2020 (vastaten edellisen päivän korkeinta havaittua tulvakorkeutta) ja samalla tulvalla mallinnettu tulva-alue. Taustakartta MML 09/2022.

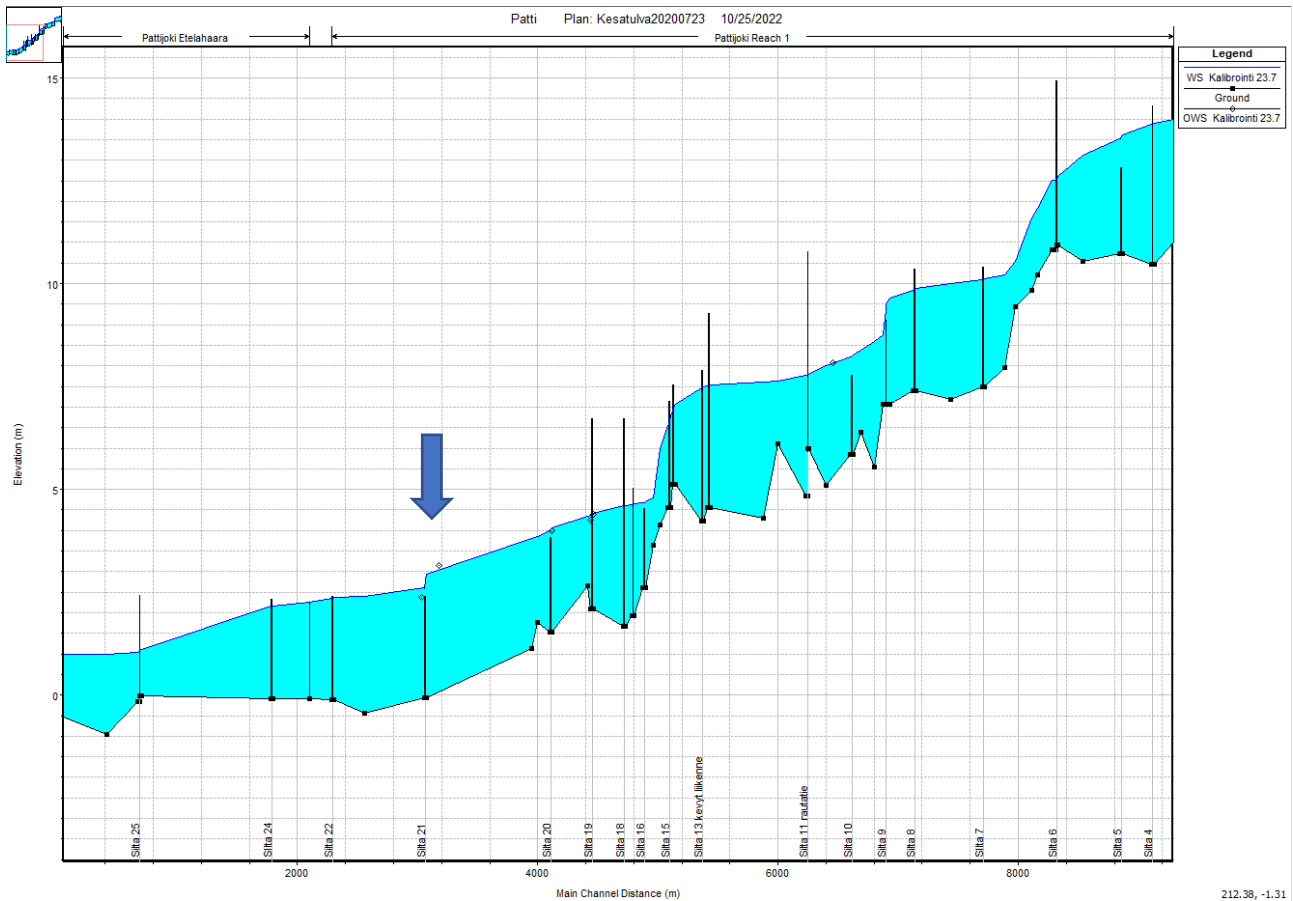
1D-laskennassa silta aiheuttaa padotusta HQ1/100 mukaisella kevättulvatilanteella. Padotus ilmenee osittain seuraavasta, kesätulvalla 23.7.2020 mallinnetusta pituusleikkauskuvasta. Kuvassa pienet ympyrät esittävät havaittuja, mitattuja vedenkorkeuksia

Kuva 7. Pituusleikkaus silta 21 läheisyydestä Pattijoen alaosaan (Etelähaara-Pattijoen alaosa).

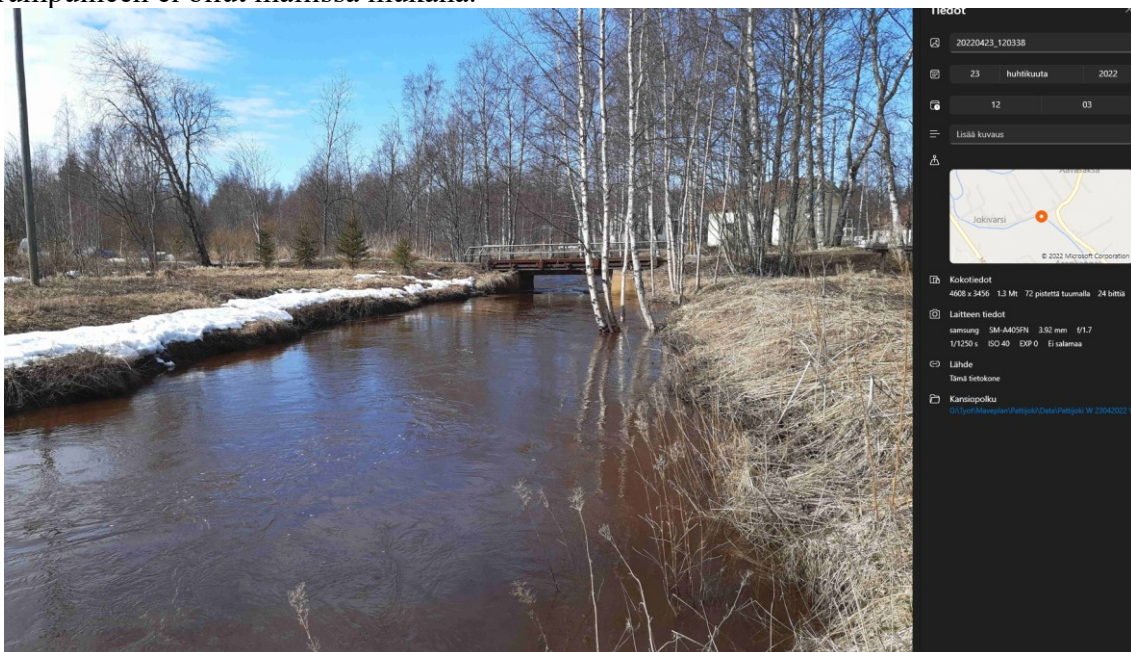
Todennäköisesti silta aiheuttaa padotusta, joka lievästi ilmenee myös seuraavista kahdesta kevättulvalla 23.4.2022 otetusta valokuvasta. Lisäksi tierakenne asuinrakennukselle on toteutettu siten, että se muodostaa jossain määrin penkereen veden virtaukselle estäen osaltaan veden virtauksen pellon ylitse. Sillan kannen korkeus on N60+2,68 m, N2000+3,10 m. Uoman vasemmalla rannalla tien taseausviiva laskee maastomallin mukaan hieman alemmaksi. Sillan eteläpuolella menevä tulvakanava rumpuineen ei ollut mallissa mukana.

Kuva 8. Silta 21 ylävirran puolelta kuvattuna 23.4.2022. Kuva Markus Niemelä.

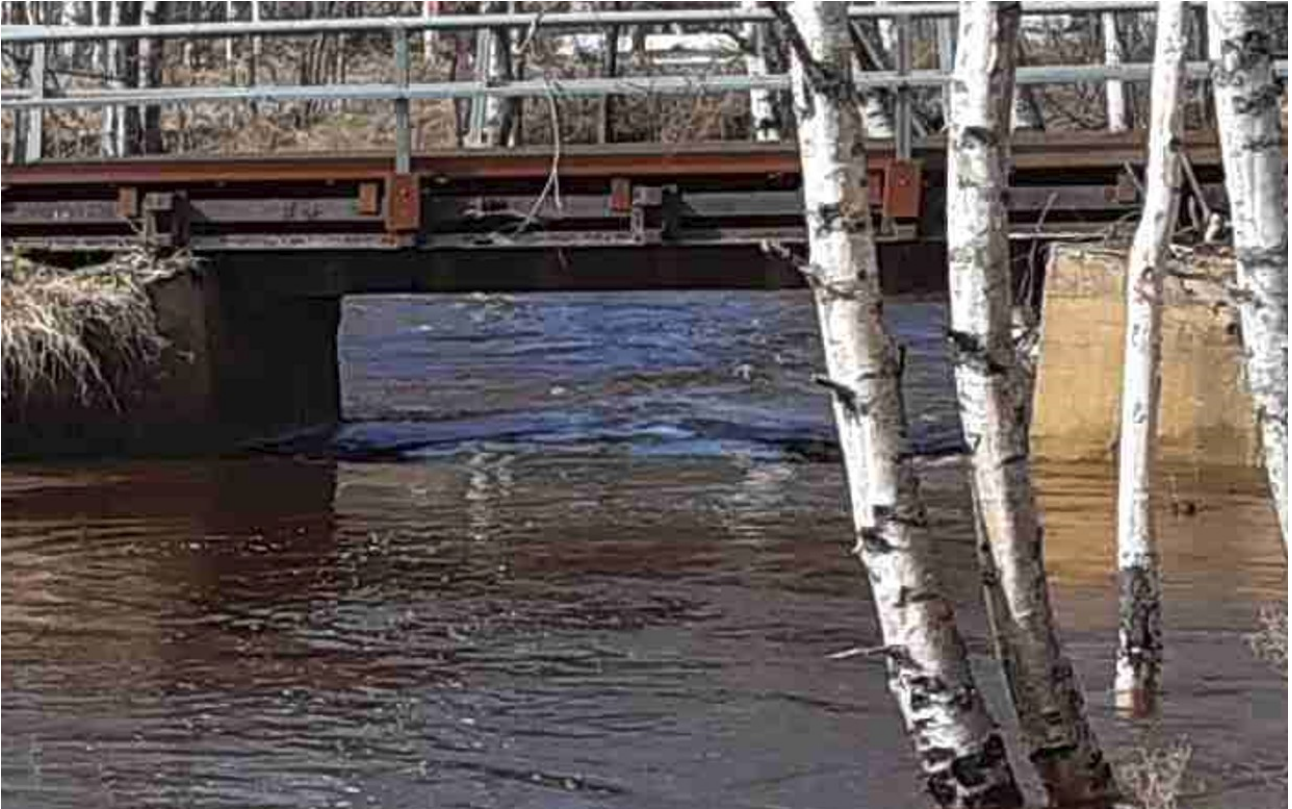
Kuva 9. Silta 21 lähikuvassa, virtaama noin  $5,0 \text{ m}^3/\text{s}$ . Kuva Markus Niemelä 23.4.2022.

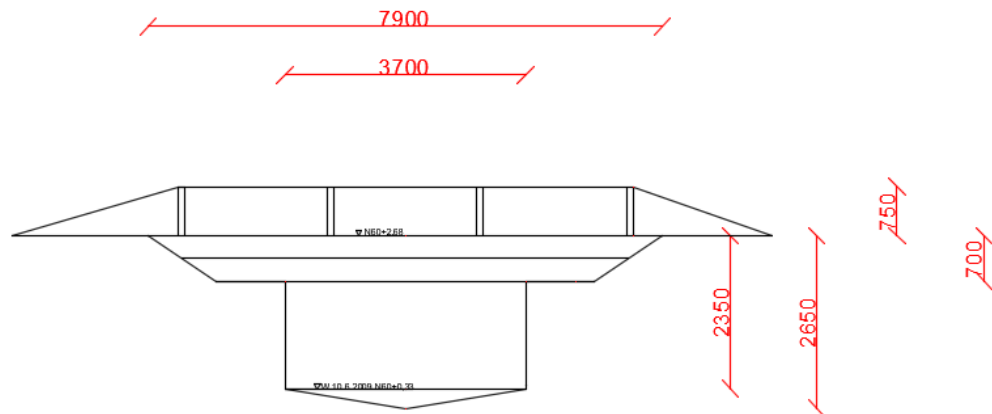
Silta 21 10.6.2009

Seuraavassa kuvassa on esitetty silta-aukko 21 sen mittojen osalta. Se on vapaa-aukoltaan noin puolet kapeampi kuin lähialueen sillat. Tämä aiheuttaa padotusta tulvatilanteessa.

Kuva 10. Silta 21 aukon mitat.

Silta-aukon aukkokoon kasvattaminen. Poikkeuksellisella ylivirtaamatilanteella osa vedestä virtaa maastomallin tietojen perusteella sillalta etelään, taloon päin menevän tien ylitse. Koska ylivirtaamatilanteessa osa tulvavedestä pääsee virtaamaan lisäksi asuinrakennuksen eteläpuoleisen pellon sekä rummulla varustetun tulvakanavan kautta ja osin tien ylitse, ei siltaa katsota tarpeelliseksi välittömästi uusida. Tulevaisuudessa, sillan tullessa kunnostustarpeen alaiseksi, tulee tarvittava aukkokoko selvittää tarkemmin. Nykyiselle silta-aukolle ei löytynyt Pohjois-Pohjanmaan ELY-keskuksen rekisteristä silta-aukkolausuntoa, jolla sillan vapaa-aukkoa olisi aiemmin selvitetty. Sillan uusiminen vaatii AVIn luvan, koska yläpuolisen valuma-alueen koko on yli 100 km<sup>2</sup>. Sillan kohdalla valuma-alue on noin 130 km<sup>2</sup>.

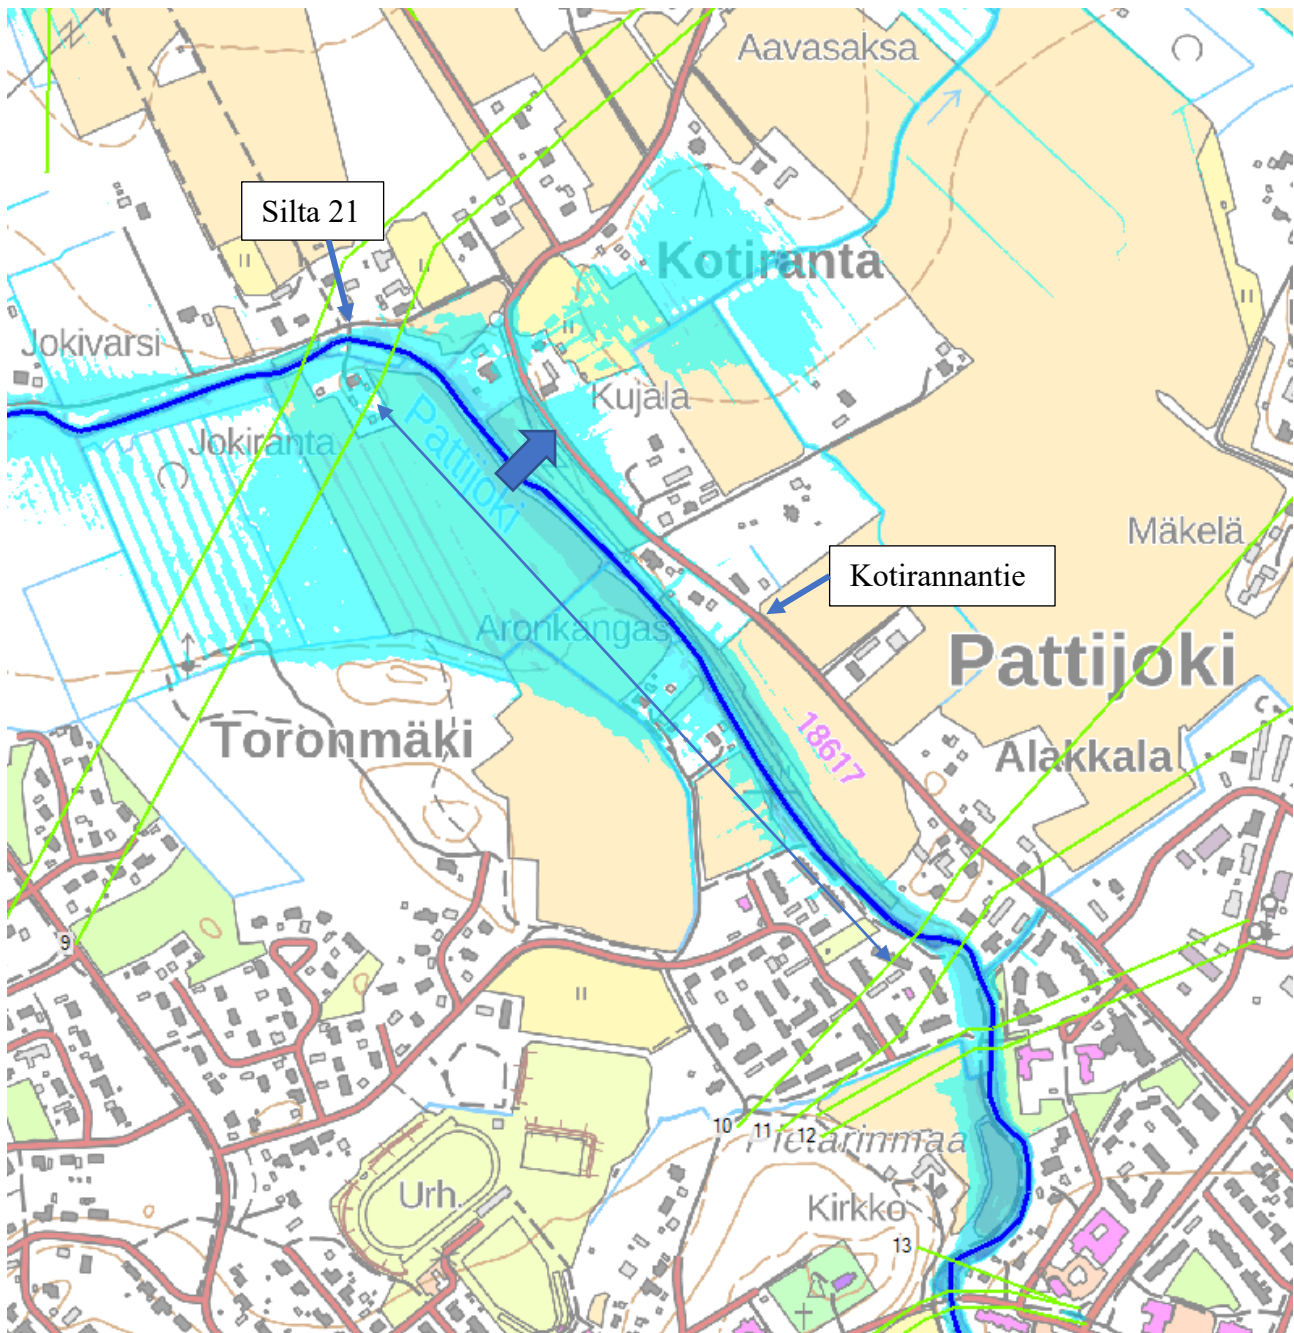
Alueen mallinnuksen kannalta haastetta aiheuttaa pitkä poikkileikkausväli, jolta peräkkäiset poikkileikkaukset on mitattu. Jokuoman pituutena poikkileikkausten etäisyys on noin 850 m. Mallintamisen kannalta haasteelliseksi tekee se, että osa tulvavirtaamasta suuntautuu Kotirannan suuntaan koilliseen Kotirannantien ylitse. Lisäksi pellolta eteläpuolitse virtaa suurella tulvalla jonkin verran vettä, joten sillan kautta ei mene kaikki vesi, kuten 1D virtausmallinnus osoittaa (tosin osa menee tiepenkereen ylitse myös 1D laskennassa). Näin ollen tarkan mallintamisen laatiminen kohteeseen on aika

haasteellista harvan poikkileikkausvälin osalta. Epätarkkuutta lisää se, että sillan alapuolinen poikkileikkaus on jouduttu kopioimaan yläpuolisen avulla, koska mittaustietoa ei ollut käytettävissä.

Kuva 11. Silta 21 yläpuoliset poikkileikkaukset 9 ja 10 sijaitsevat jokiuomaa mitaten noin 850 m etäisyydellä toisistaan. Osa tulvavedestä virtaa Kotirannantien ylitse koilliseen HQ1/100 tilanteessa. Taustakartta sisältää MML aineistoa 09/2022.

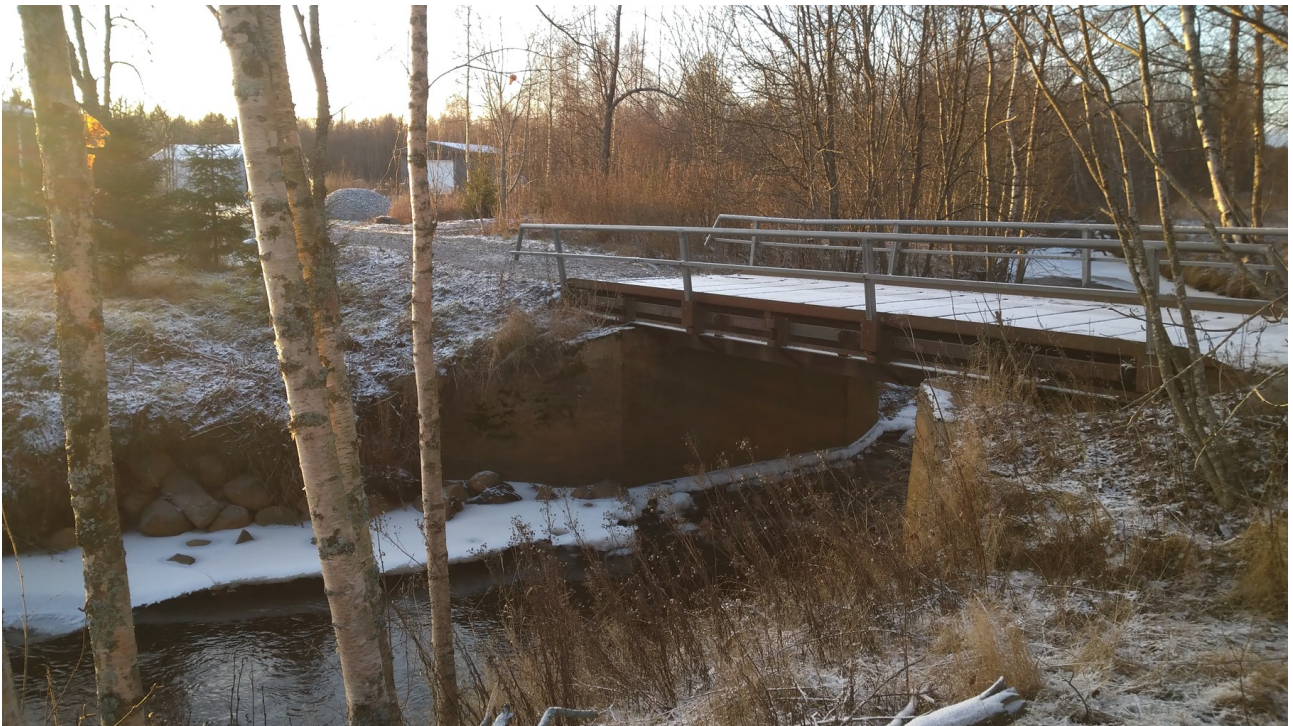
Seuraavassa kuvassa on esitetty silta 21 kuvattuna 23.11.2022. Sillan maatuot on muotoiltu varsin onnistuneesti. Silta-aukko kaventaa jokiuomaa. Lisäksi vaikuttaisi kuvan perusteella, että tietä asuinrakennukselle on sorastettu likimain sillan kannen tasoon. Poikkeuksellisella tulvalla veden noustessa lähelle sillan kantta vesi ei pääse virtaamaan sillan molemmin puolin vaan tie toimii osin patona. Maastomallin mukaan vesi ohjautuu osin kiertämään talon eteläpuolisen pellon kautta. 2D virtausmallinnuksella alueelta voisi arvioida tarkemmin, mikä on peltoalueen, nykyisen tiekoron + rummun vaikutus ja sillan osuus aiheutuvaan padotukseen. Tämä vaatisi lisämittauksia poikkileikkausten osalta Pattijoen jokiuomasta, tulvauomasta sekä tien korkeudesta ja sen rummusta.

*Kuva 12. Silta 21 kuvattuna 23.11.2022. Kuva Pekka Leiviskä.*

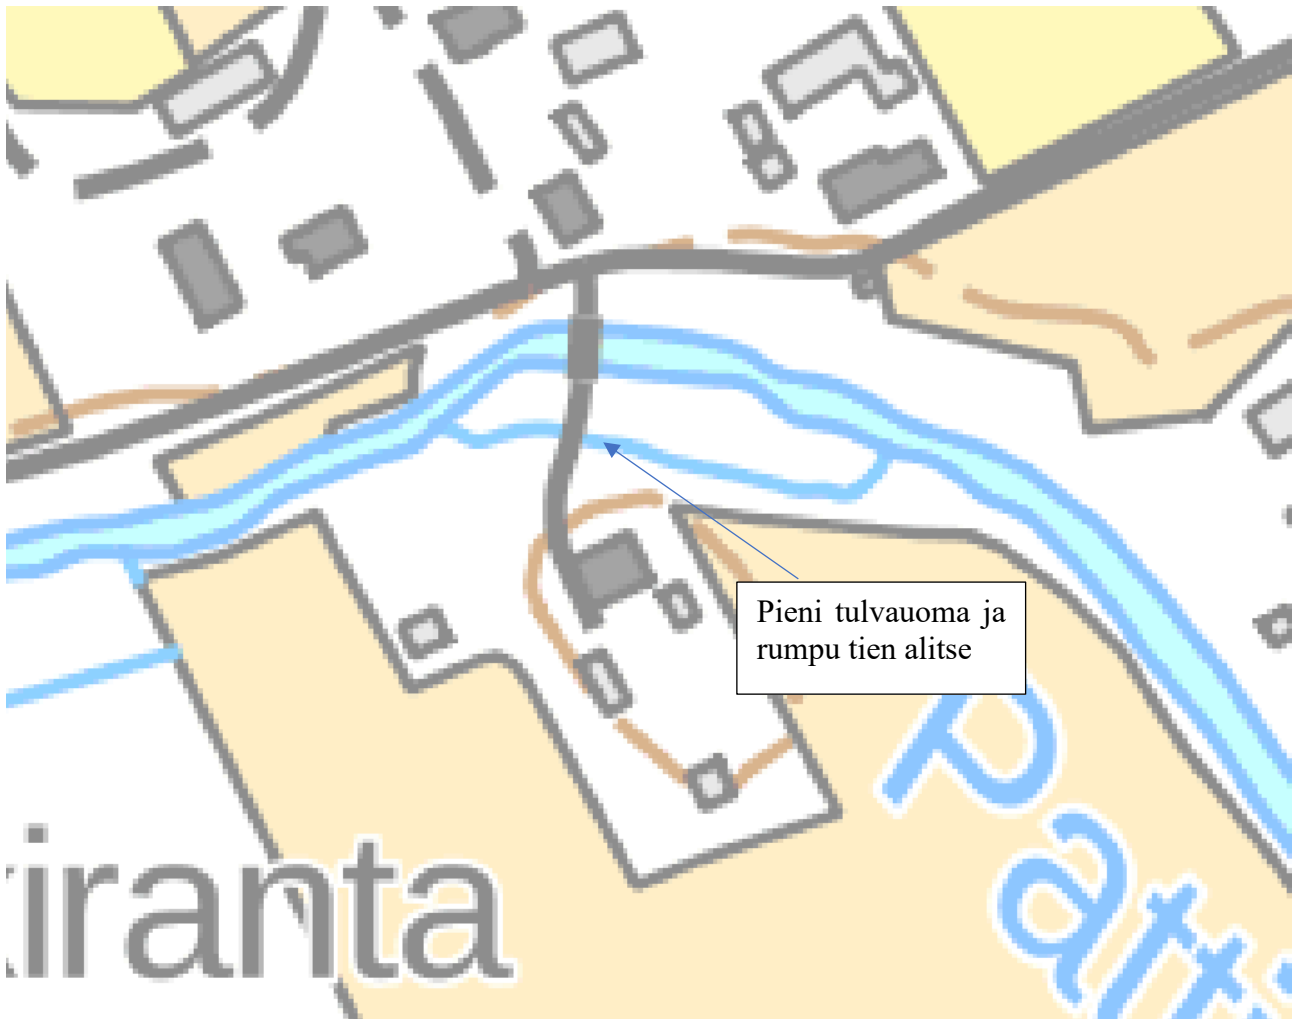
Kuva 13. Rakennuksen ja tien välissä pieni tulvauoma. Taustakartta Maanmittauslaitos 09/2022.

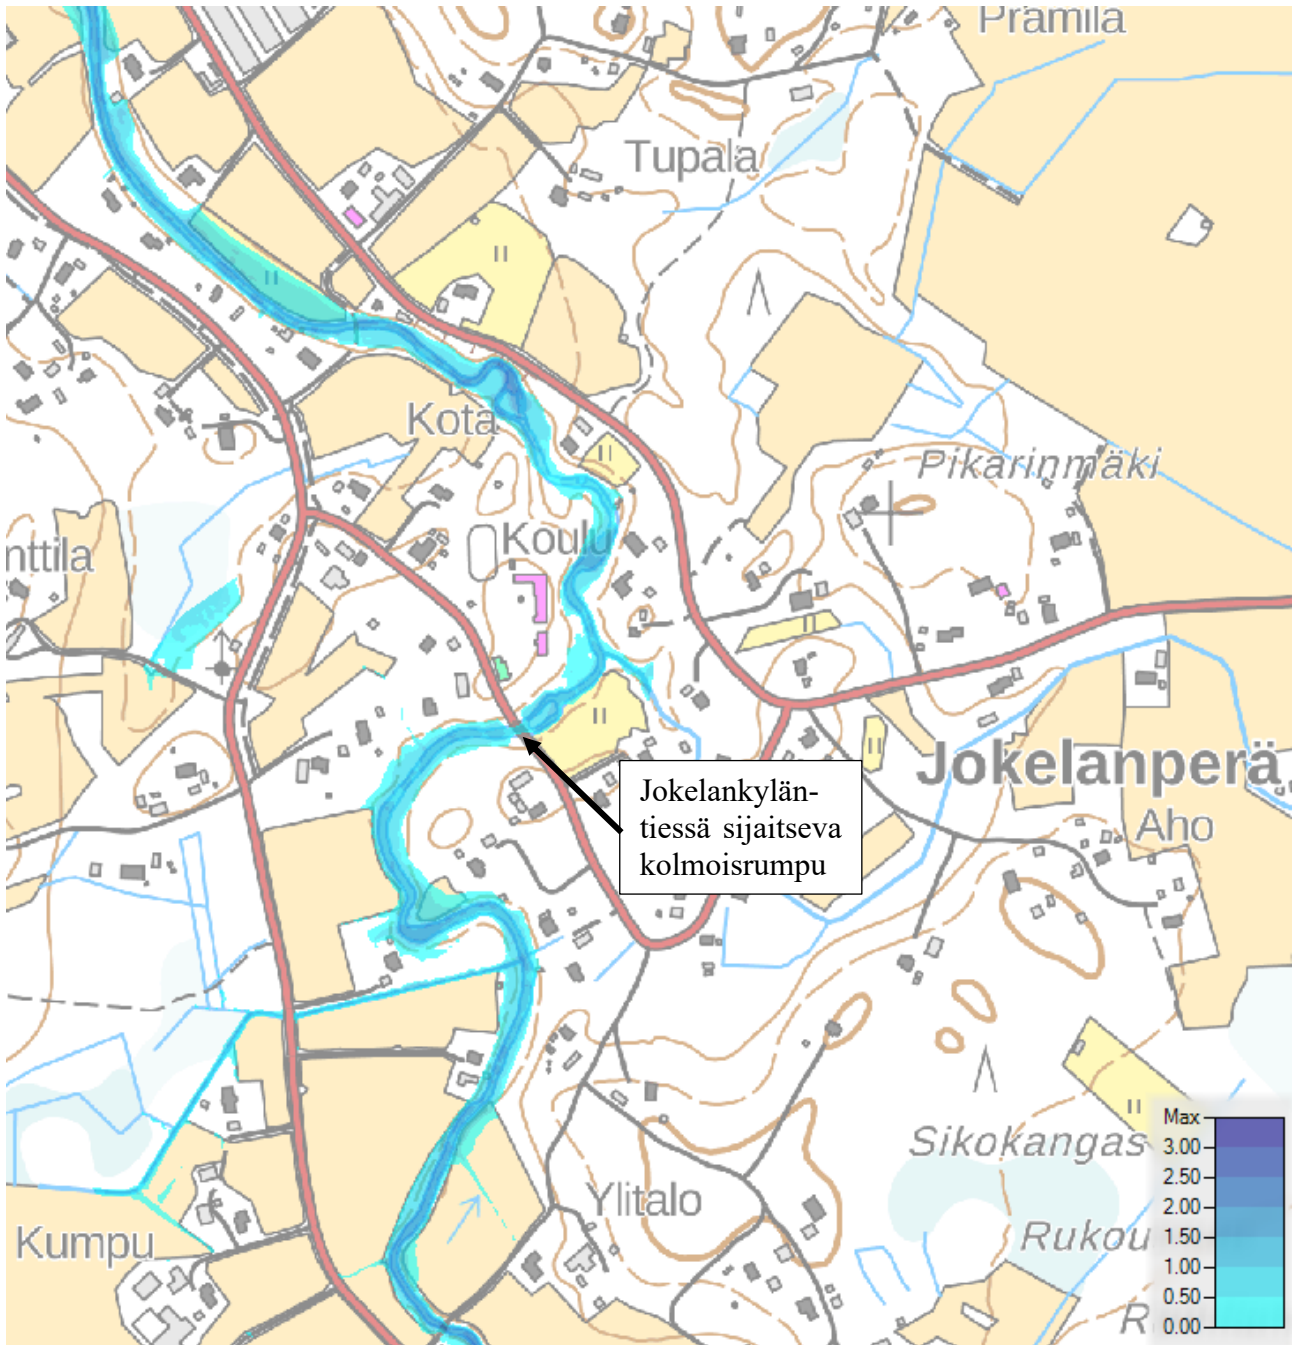
Jokelanperällä sijaitseva Jokelankyläntien siltarakenne on toteutettu kolmen rinnakkaisen rummun avulla. Rinnakkaisilla rummuilla on taipumus kerätä vedessä virtaavaa puunrunkoa juurakoita yms. pitkähäköä materiaalia, joka kertyy rumpujen eteen. Eteen kertynyt materiaali kerää edelleen pienempää materiaalia ja näin aiheuttaa padotusta rummun yläpuoleiselle jokiosuudelle.

Kuva 14. Jokelankyläntien kohdalla sijaitseva kolmoisrumpu Pattijoessa, tulvatilanne HQ1/100. Taustakartta sisältää Maanmittauslaitoksen aineistoa 09/2022.

Näiden kolmoisrumpujen kapasiteetti tulisi varmistaa poistamalla rumpujen eteen kertyvä materiaali säännöllisesti. Jo yhden rummun tukkeutuminen poistaa kolmasosan suunnitellusta kapasiteetista ja nostaa vedenpintaa merkittävästi yläpuolisella jokiosuudella. Kolmoisrumpurakenne sen ylävirranpuoleisesta päästä on esitetty seuraavassa kahdessa vuonna 2022 kuvatuissa valokuvissa.

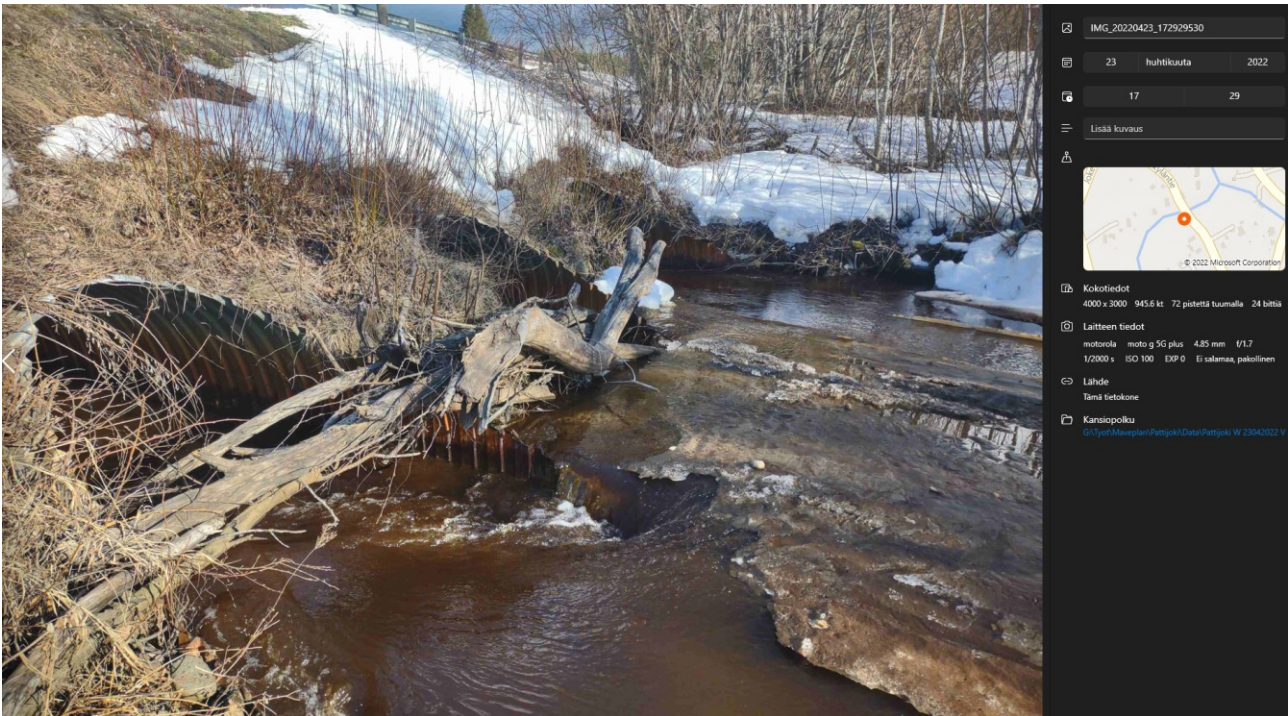
Kuva 15. Jokelankyläntiellä sijaitsevan kolmoisrummun tukkeutuminen on riski tulvatilanteessa. Kuva Markus Niemelä 23.4.2022.

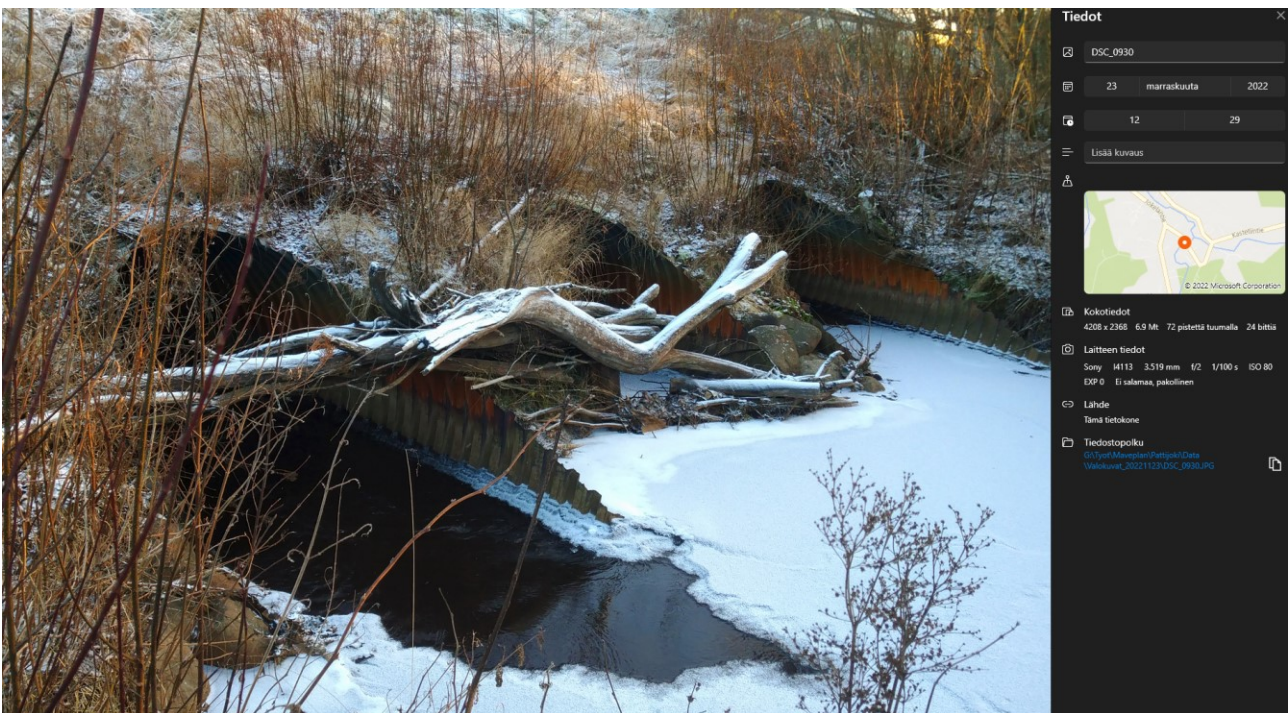
Kuva 16. Syksyllä 23.11.2022 sama kohde kuvattuna, pääosin samat rungot kuin keväällä näyttävät edelleen tukkivan rumpuja. Kuva Pekka Leiviskä.

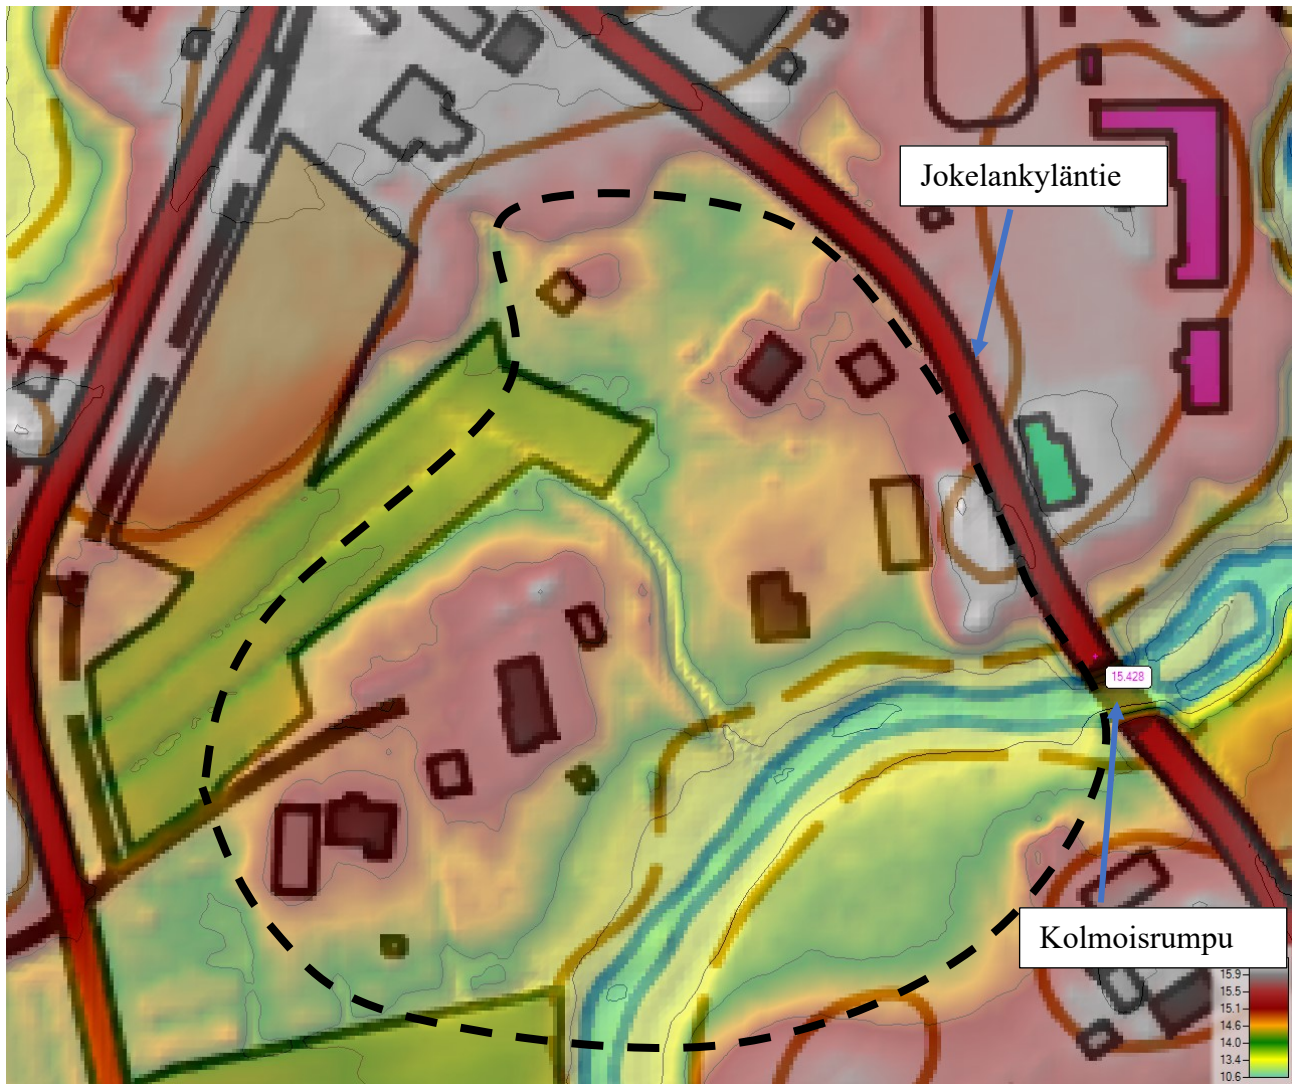
Rummun/rumpujen tukkeutuminen nostaisi veden virtaamaan Jokelankyläntien ylitse. Tällöin vedenkorkeus sillan yläpuolisella alueella nousisi uhkaamaan talojen kastumista lähialueella. Kts. seuraava kuva.

Kuva 17. Jokelankyläntien kolmoisrummun tukkeutuminen nostaisi veden ja uhkasi mustalla katkoviivalla merkittyjä rakennuksia. Kuvassa tiekorkeus maastomallista N2000+. Taustakartta sisältää Maanmittauslaitoksen aineistoa 09/2022.

Jokelankyläntie on ELY-keskuksen ylläpitämä tie ja hoitovastuu kuuluu Pohjois-Pohjanmaan ELY-keskukselle.

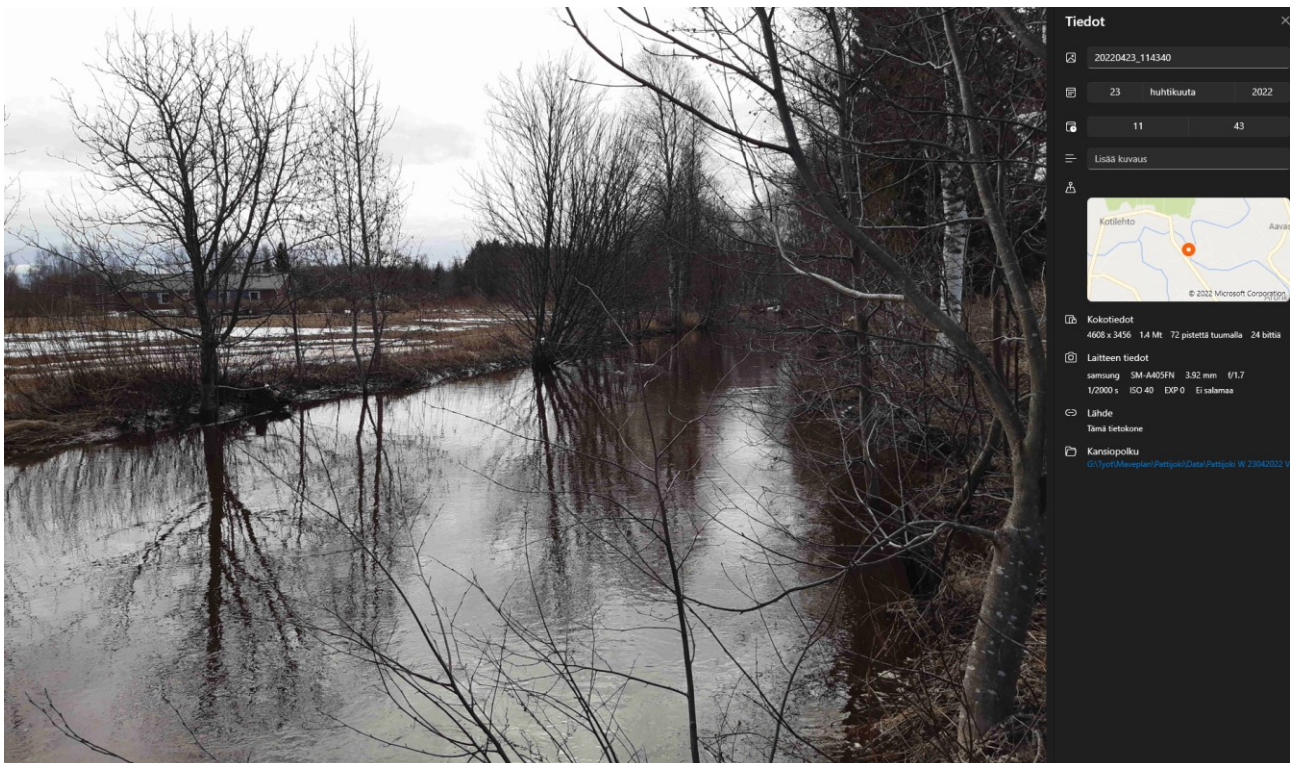
Kuva 18. Puustoa joen rannoilla. Kuva Markus Niemelä 23.4.2022.

Kasvillisuuden raivaus jokiuomassa jättäen ranta-alueiden kasvillisuus toteutetaan seuraavan kuvan mukaisella alueella. Alueella on osin toteutettu raivauksia ulottuen jokiomaan ja ranta-alueille. Eri-tyisesti 21 sillan yläpuoli on pääosin jo raivattu. Puuston ja pensaiden raivauksella pienennetään joen tulvimisriskiä ja tulvaveden mukanaan kuljettaman materiaalin tarttumisriskiä jokiuoman kasvillisuuteen ja puihin.
