## **PATTIJOEN UOMAN VETOKYVYN TARKASTELU**

7.12.2022

Insinööritoimisto Pekka Leiviskä

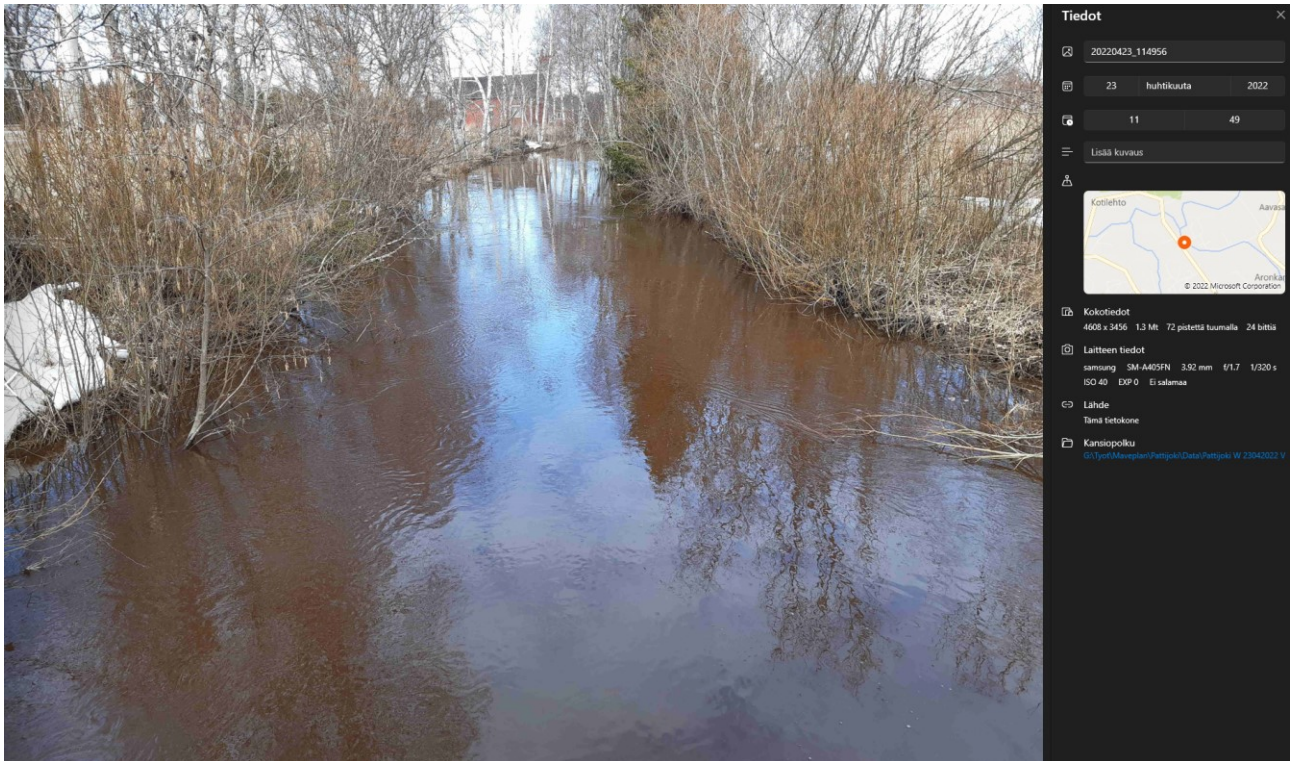
Kuva 19. Pajukkoa osin uomassa, osin rannoilla. Kuva Markus Niemelä 23.4.2022.

Kasvillisuuden raivaus jokiuomassa jättäen ranta-alueiden kasvillisuus toteutetaan seuraavan kuvan mukaisella alueella. Alueella on osin toteutettu raivauksia ulottuen jokiomaan ja ranta-alueille. Eri-tyisesti 21 sillan yläpuoli on pääosin jo raivattu. Puuston ja pensaiden raivauksella pienennetään joen tulvimisriskiä ja tulvaveden mukanaan kuljettaman materiaalin tarttumisriskiä jokiuoman kasvillisuuteen ja puihin.

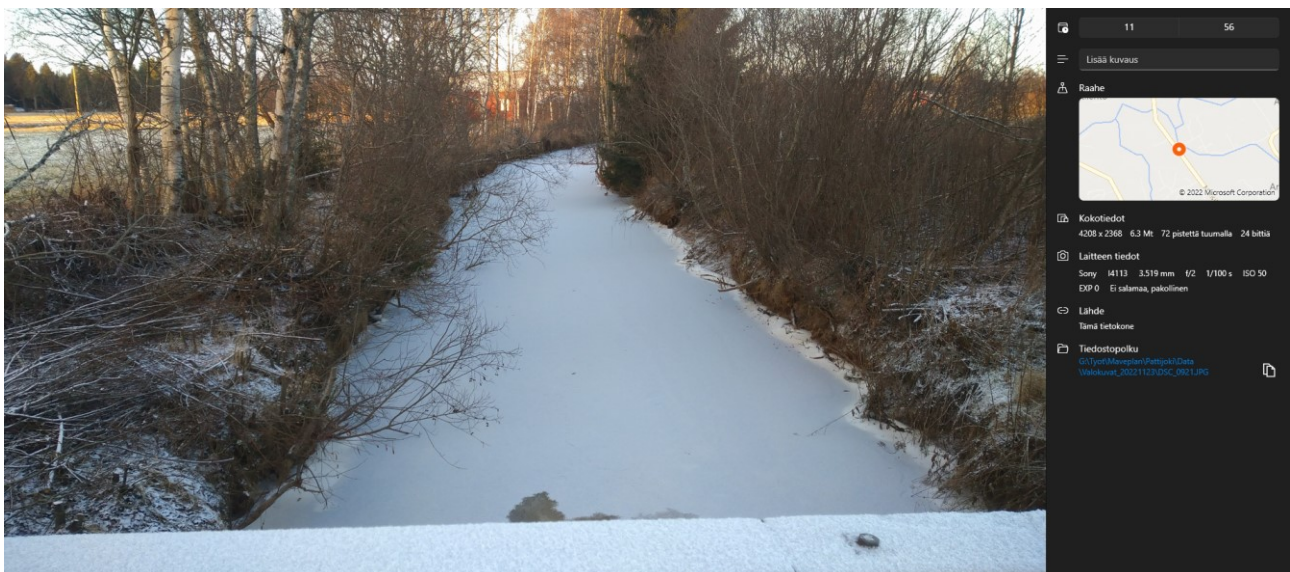
Kuva 20. Osin pensaiden raivausta oli ranta-alueella jo tehty myös alaosilla. Kuva Pekka Leiviskä 23.11.2022.

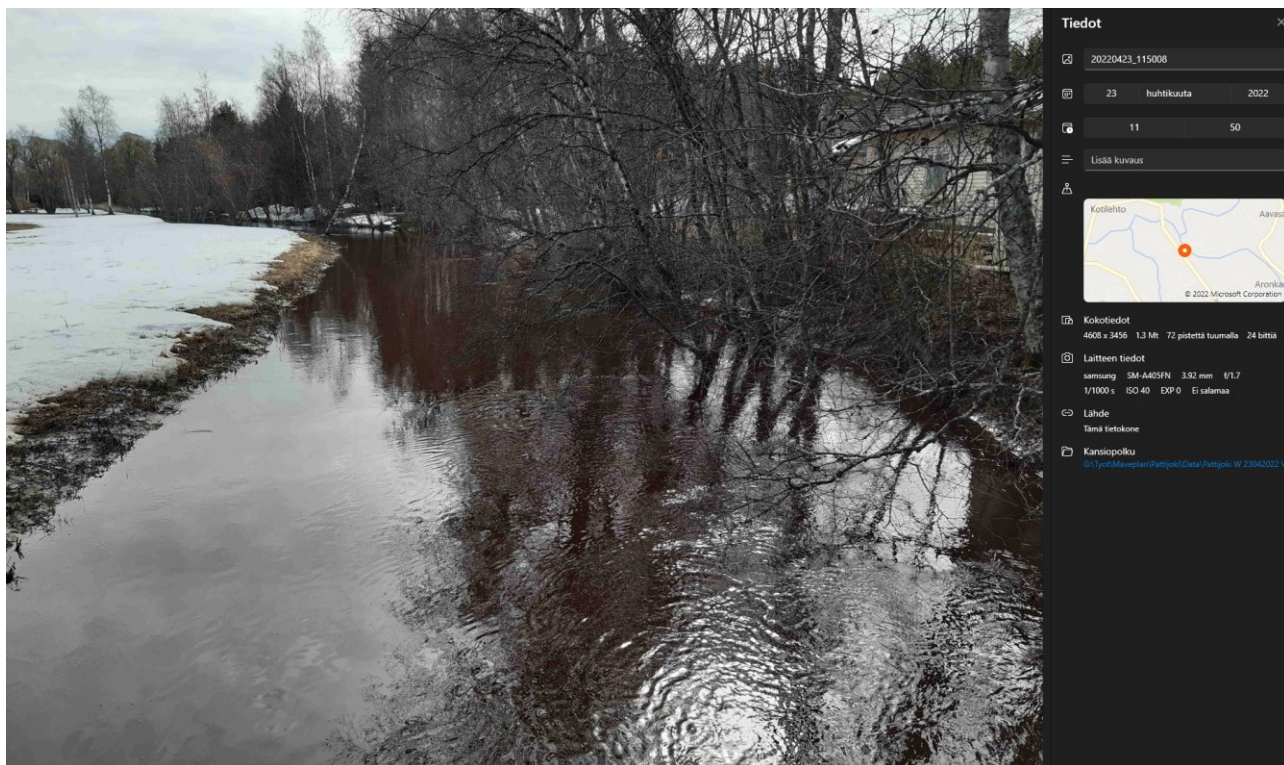
Kuva 21. Puustoa ranta-alueella, osin kallistumassa jokiin. Kuva Markus Niemelä 23.4.2022.

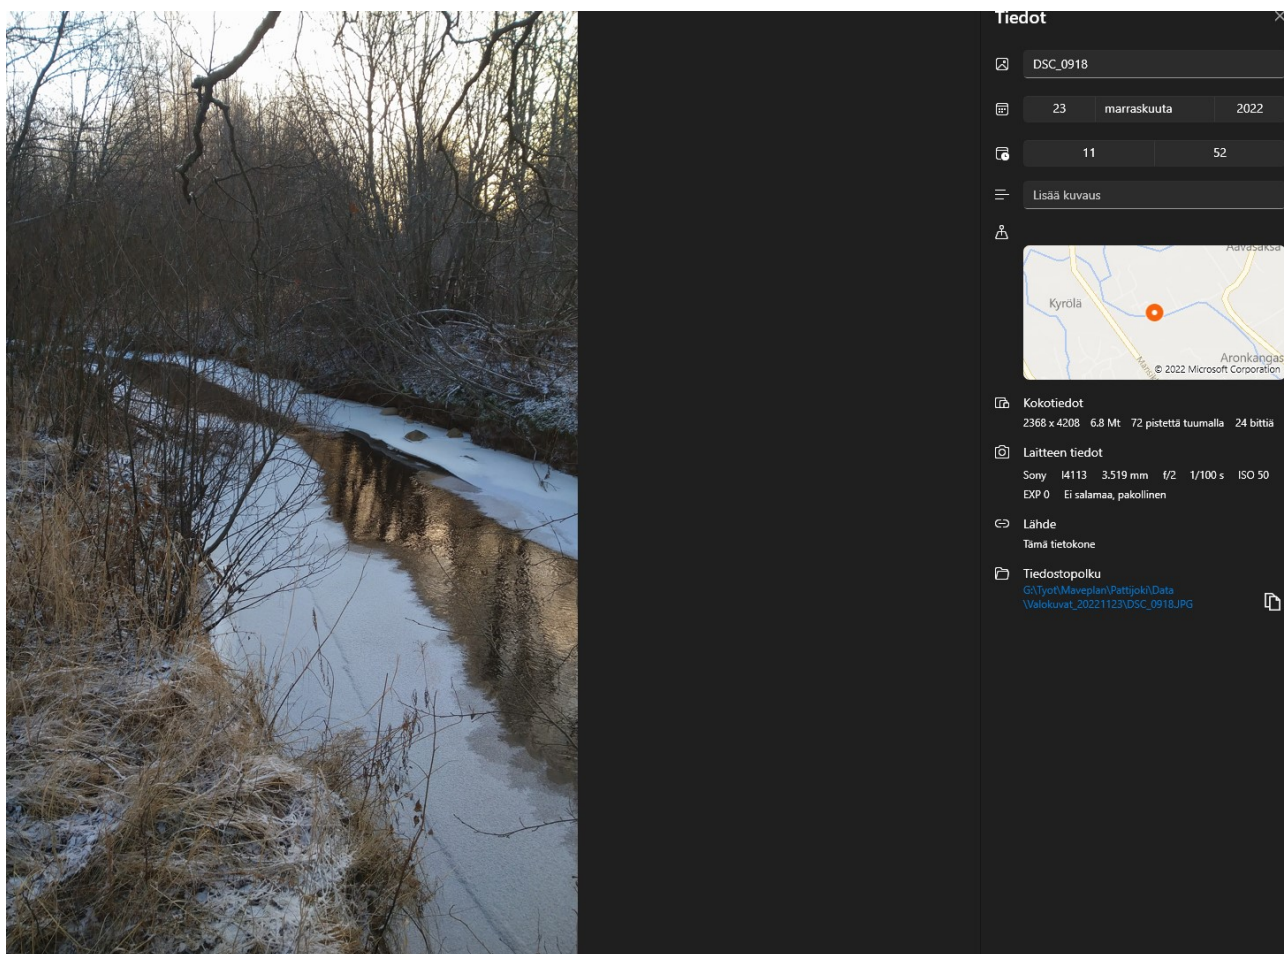
Kuva 22. Pattijoki hieman Etelä-/Pohjoishaarasta ylävirtaan. Kuva Pekka Leiviskä 23.11.2022.

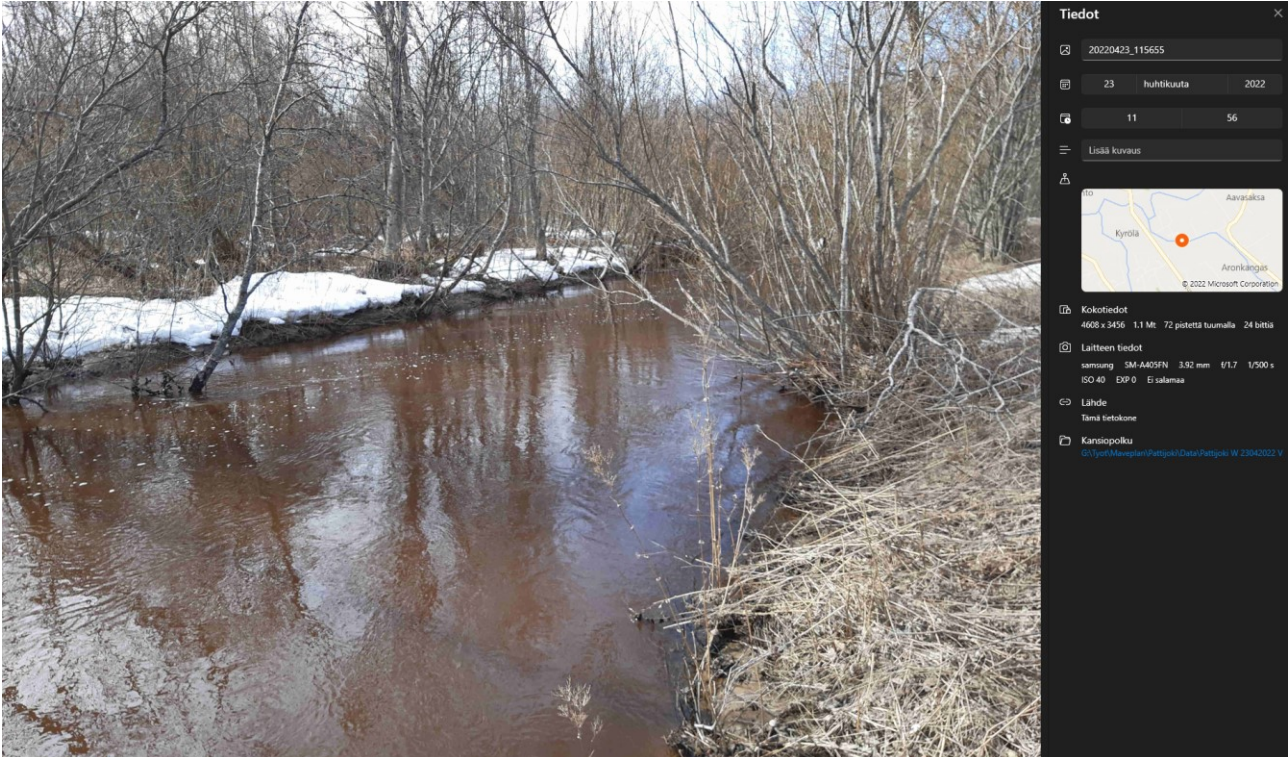
Kuva 23. Joitain puita jokiuomassa ja tiheää kasvillisuutta jokiuomassa. Kuva Markus Niemelä 23.4.2022.

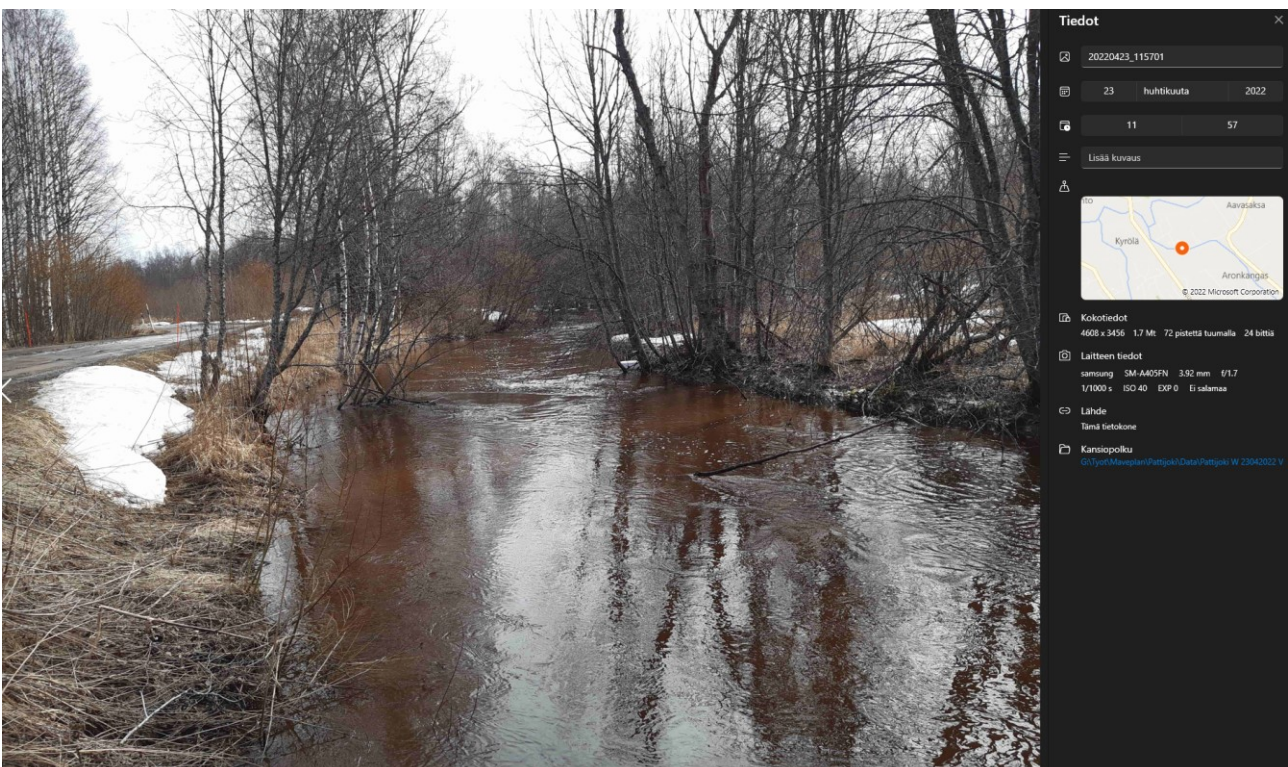
Kuva 24. Puustoa osin jokiuomassa, pääosin rannalla. Kuva Markus Niemelä 23.4.2022.

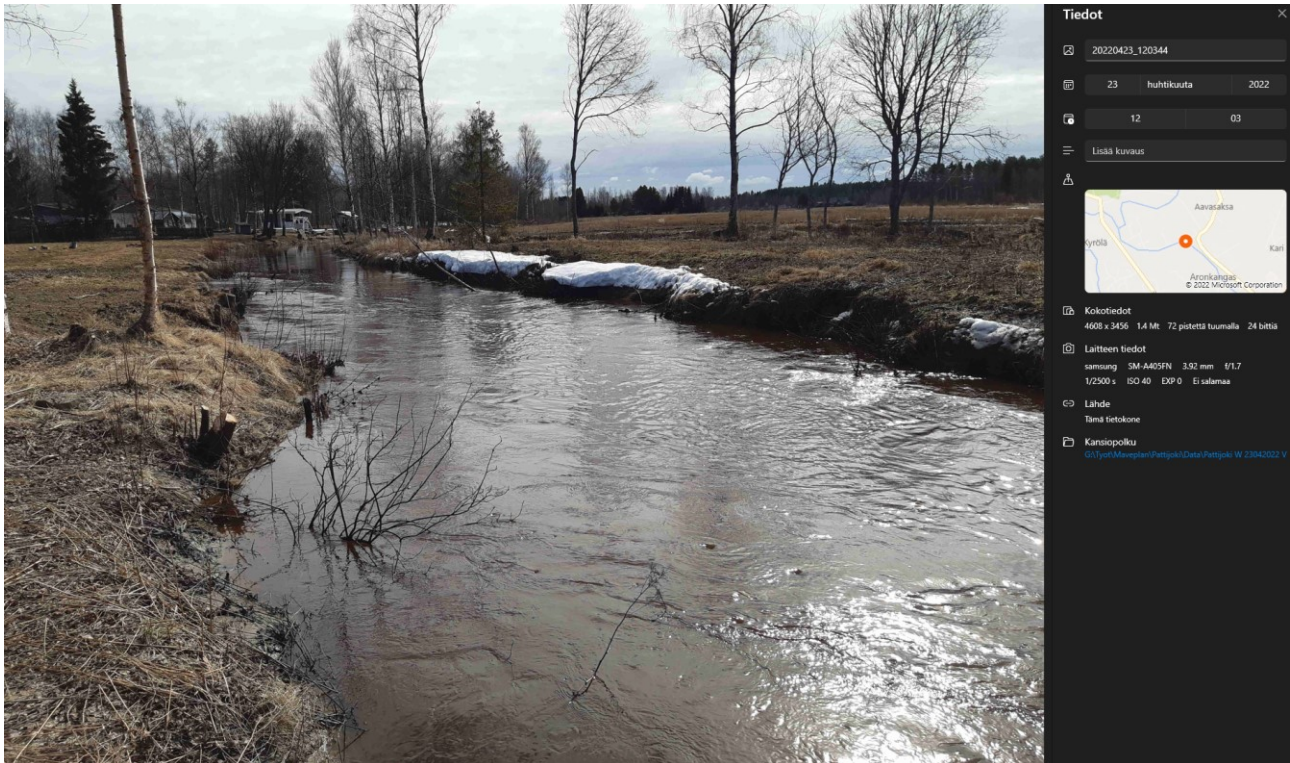
Osin kasvillisuutta on alueelta poistettu jo viime aikoina. Oheisena kuva kohdasta, jossa kasvillisuutta on poistettu jokiuoman reuna-alueelta.

Kuva 25. Paikoin jokiuomaa on raivattu joen ranta-alueilta. Kuva Markus Niemelä 23.4.2022.

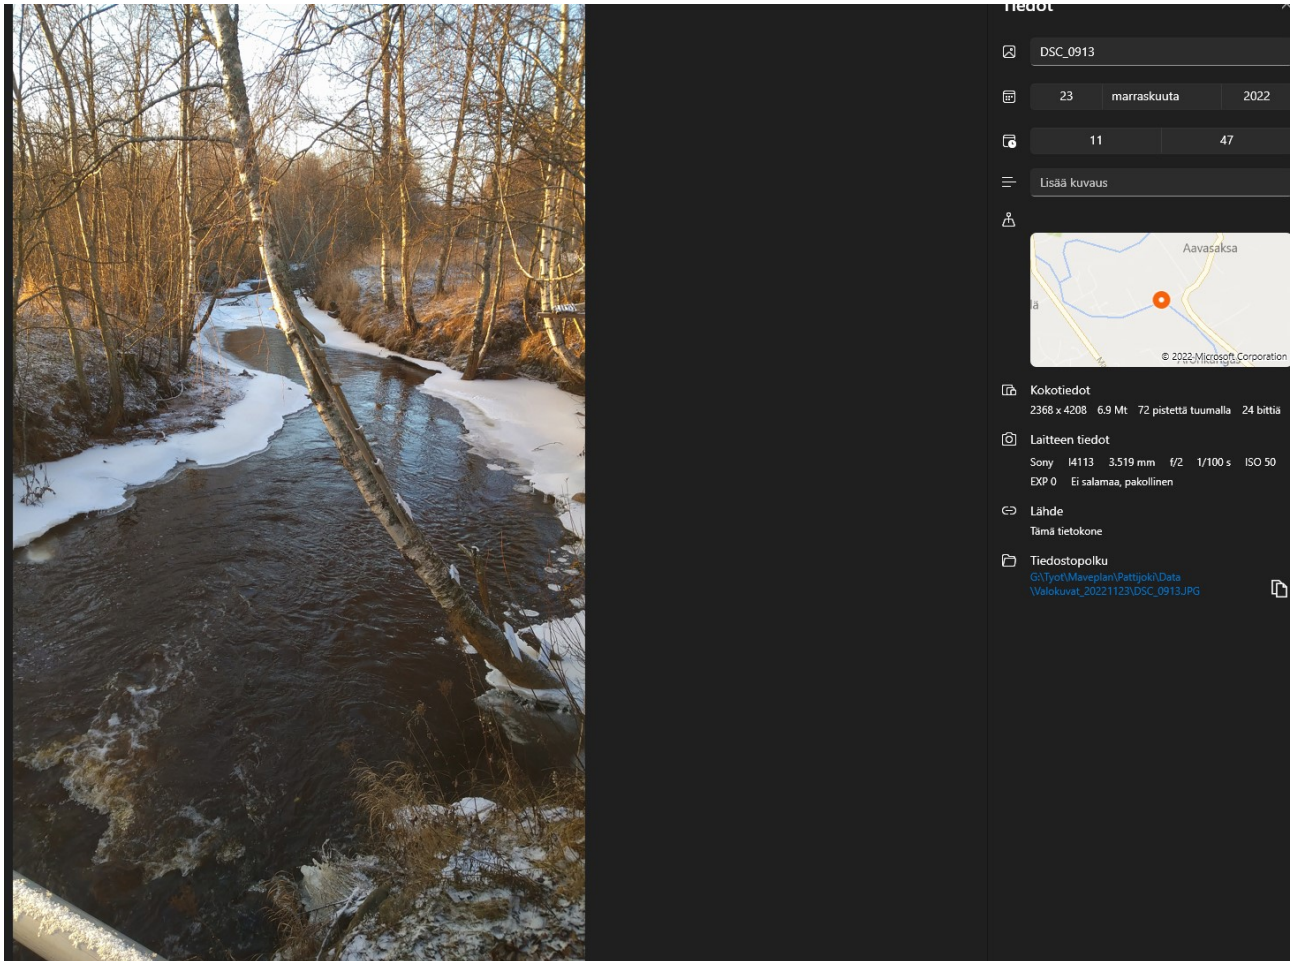
Sillan nro 21 alapuolinen osuus sisältää enemmän puustoa, joista osa ulottuu raivattavaan jokiuomaan.

Kuva 26. Pattijoki sillan 21 alapuolelta. Kuva Pekka Leiviskä 23.11.2022.

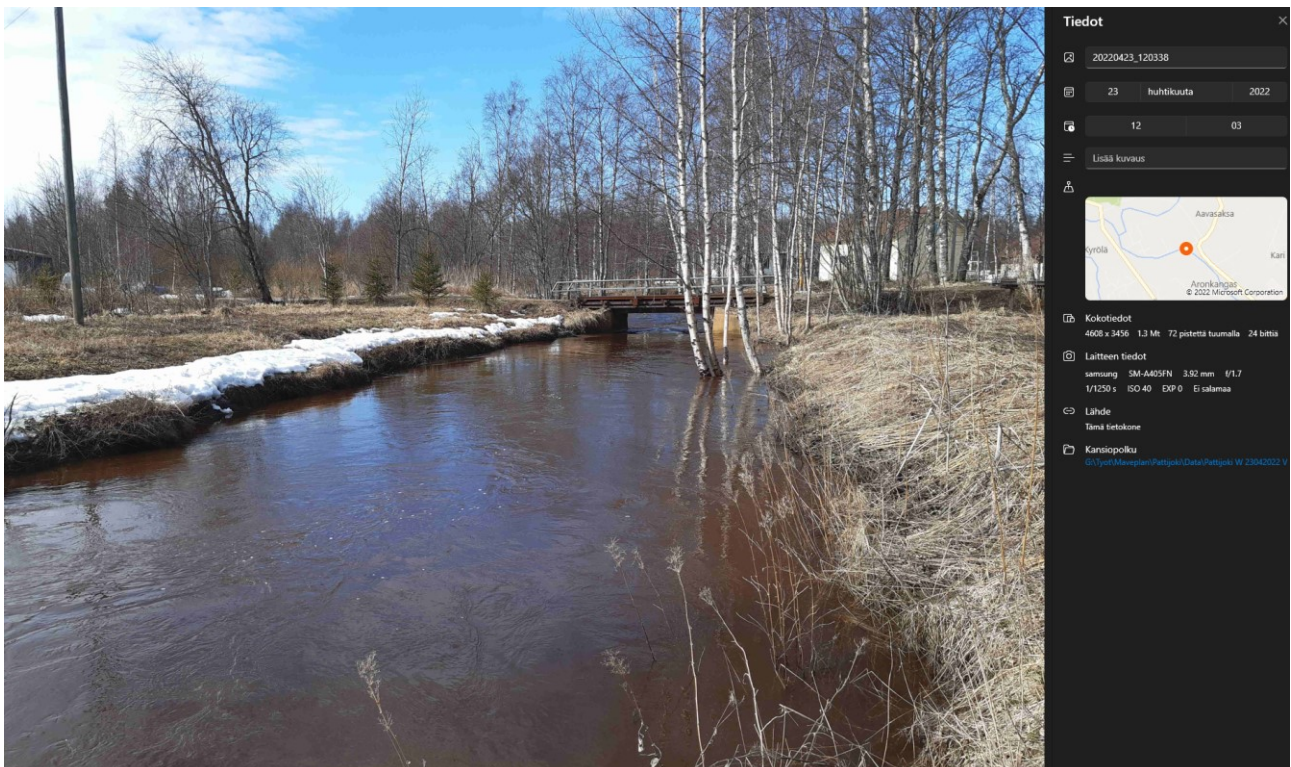
Kuva 27. Muutamia koivuja jokiuoman puolella sillan 21 ylävirranpuolella. Kuva Markus Niemelä 23.4.2022.

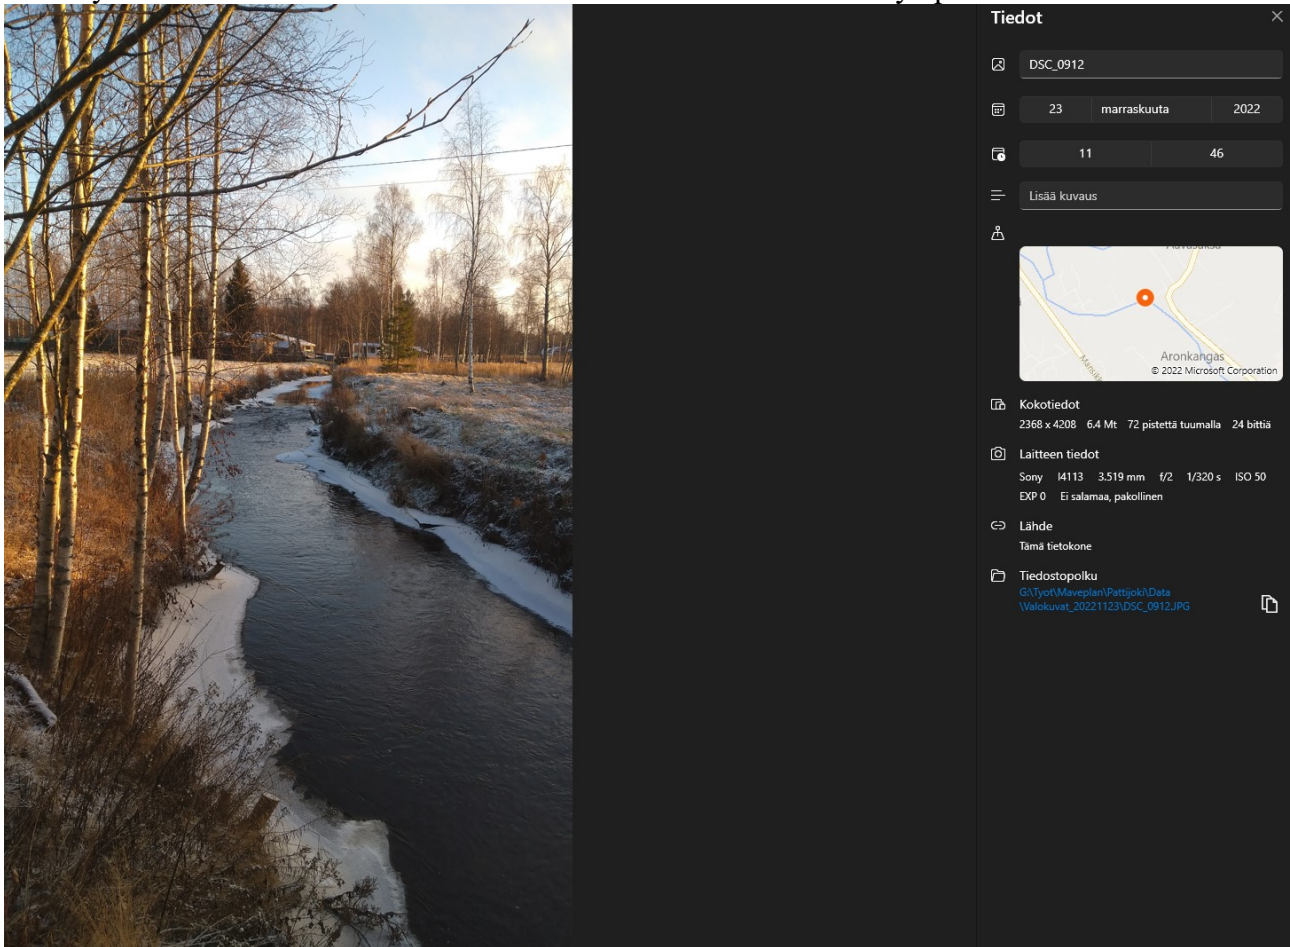
Sillan 21 yläpuolisella osuudessa jokiuomassa on toteutettu raivauksia. Tämä todettiin vielä maastokäynnin yhteydessä 23.11.2022. Sillan 21 yläpuolista aluetta on raivattu merkittävimmit osin ulotuen myös ranta-alueiden raivaukseen. Seuraavassa kuvassa sillan 21 yläpuolista aluetta.

*Kuva 28. Pattijoki sillan 21 yläpuolelle kuvattuna 23.11.2022. Aluetta on raivattu sekä jokiuomasta että sen rannoilta. Kuva Pekka Leiviskä.*

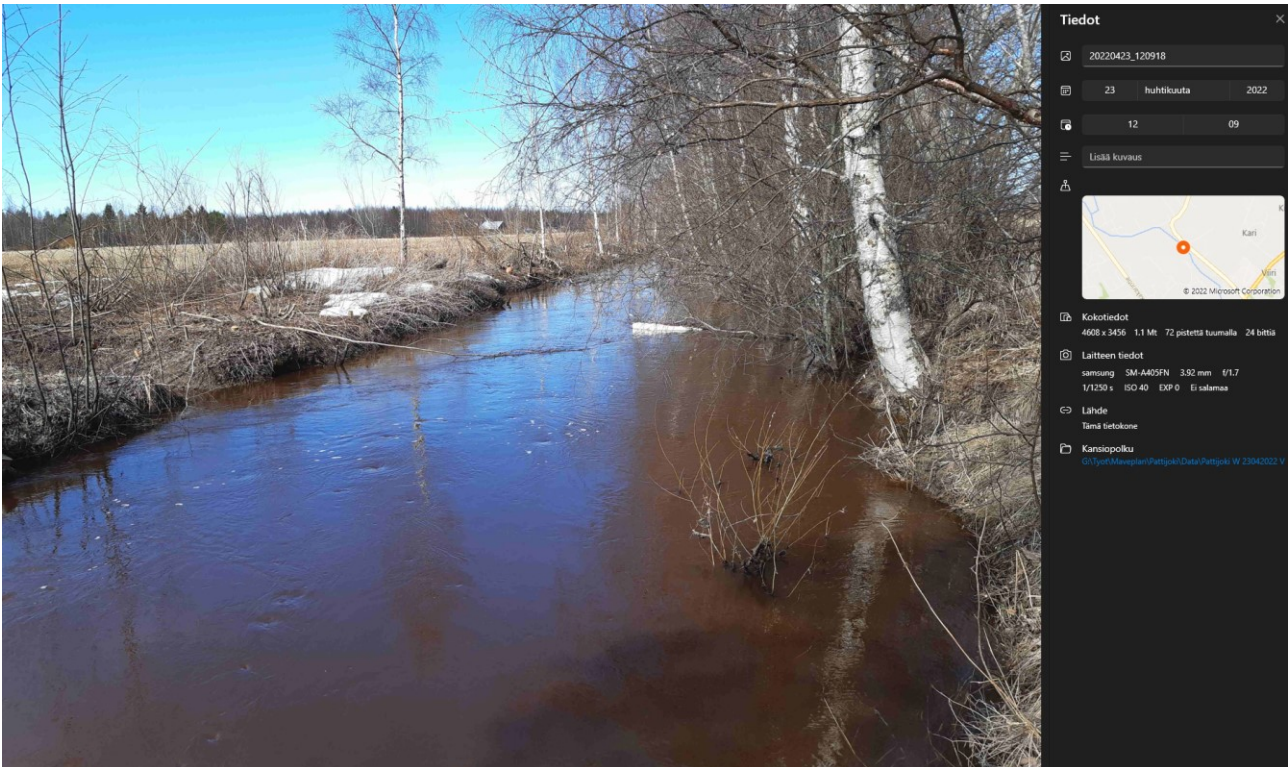
Kuva 29. Osin raivattua, oikea puoli uomasta tarvitsisi vielä raivausta. Kuva Markus Niemelä 23.4.2022.

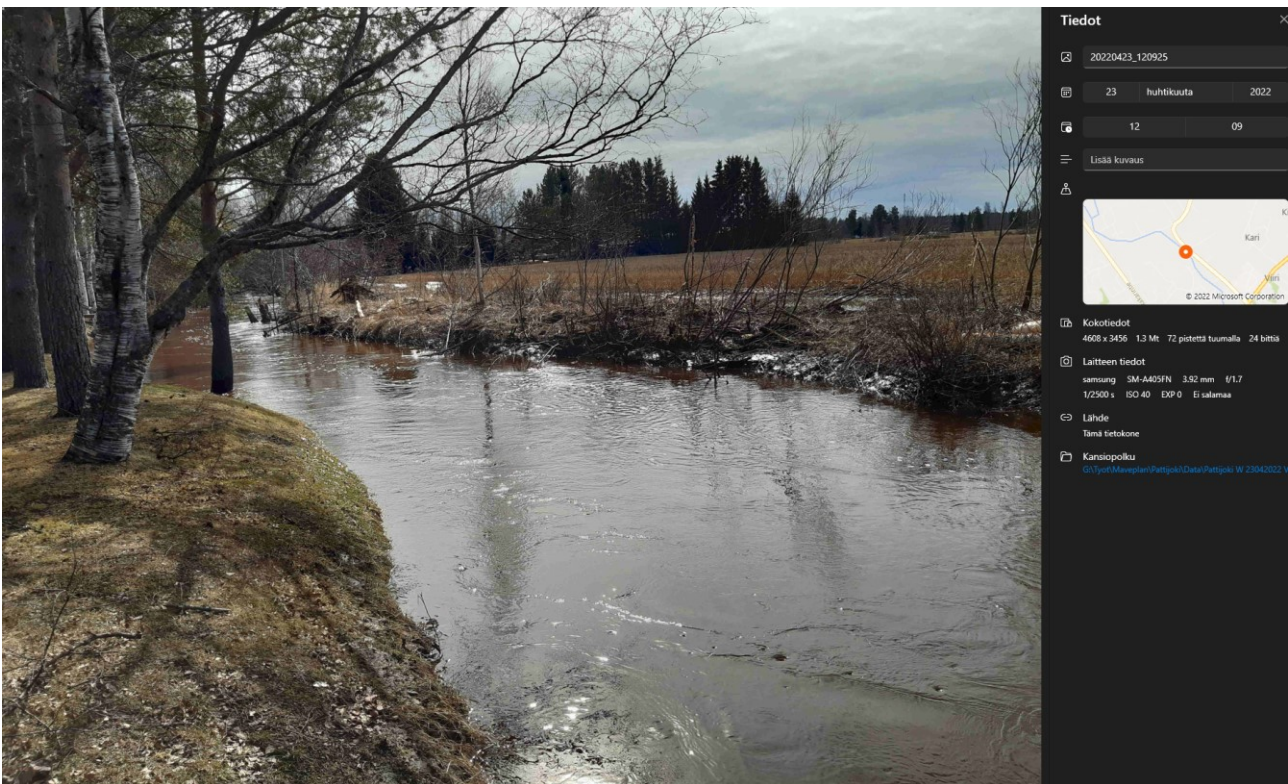
Kuva 30. Siivottua rantaa. Kuva Markus Niemelä 23.4.2022.

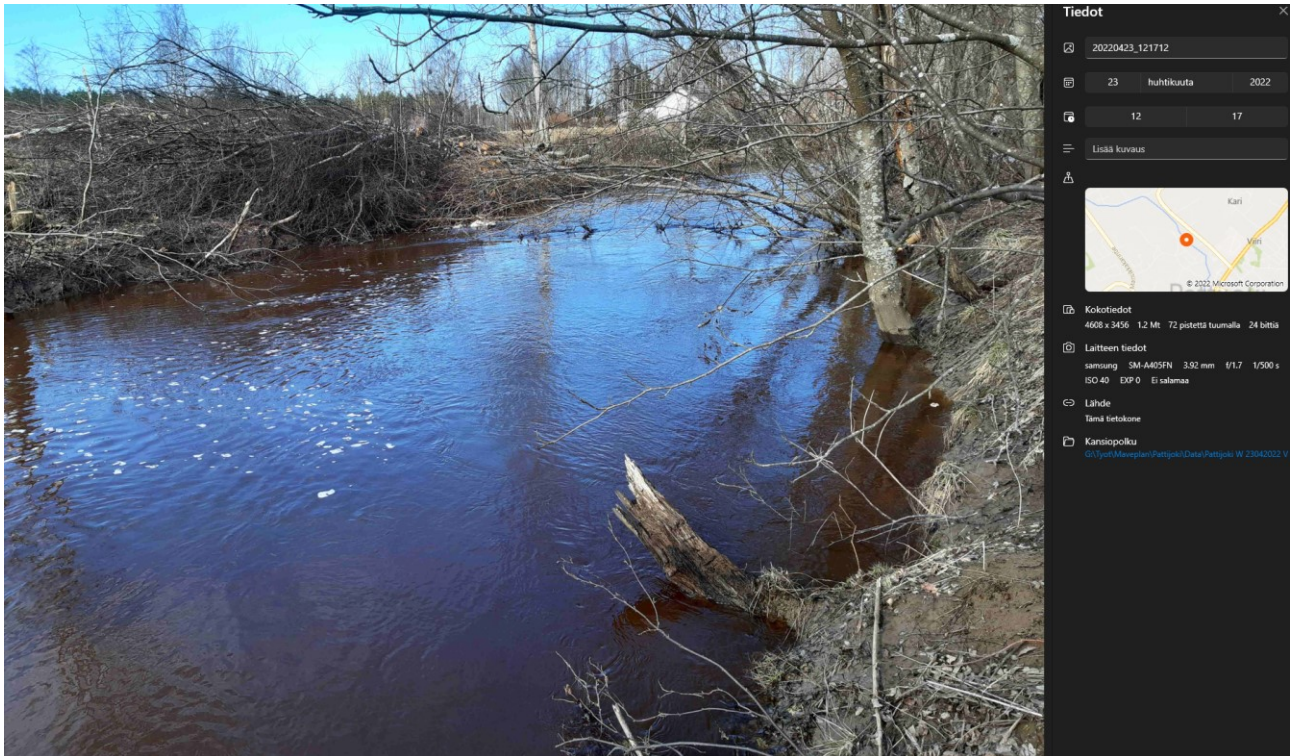
*Kuva 31. Risusavottaa jo toteutettuna, oikeanpuoleinen ranta kaipaisi vielä hieman siistimistä. Kuva Markus Niemelä 23.4.2022.*

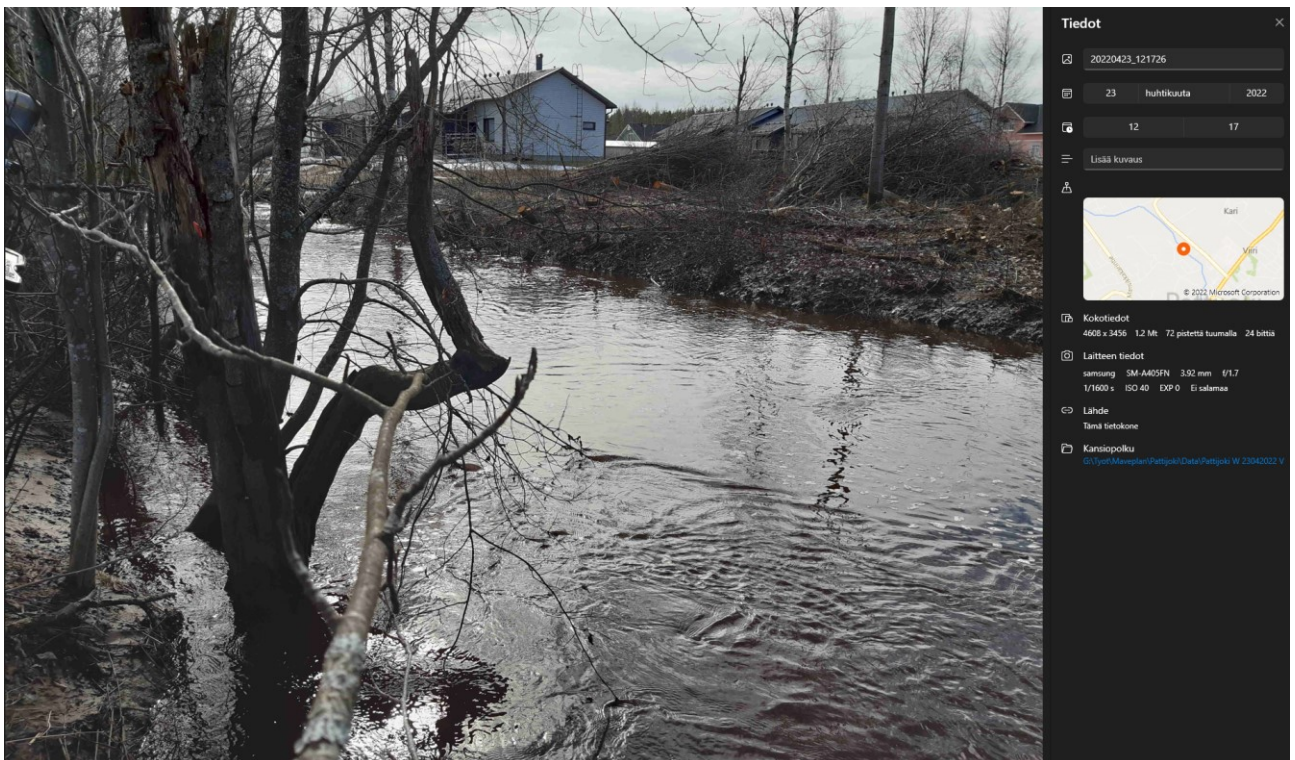
Kuva 32. Toisella puolen on puustoa jo raivattu. Kuva Markus Niemelä 23.4.2022.

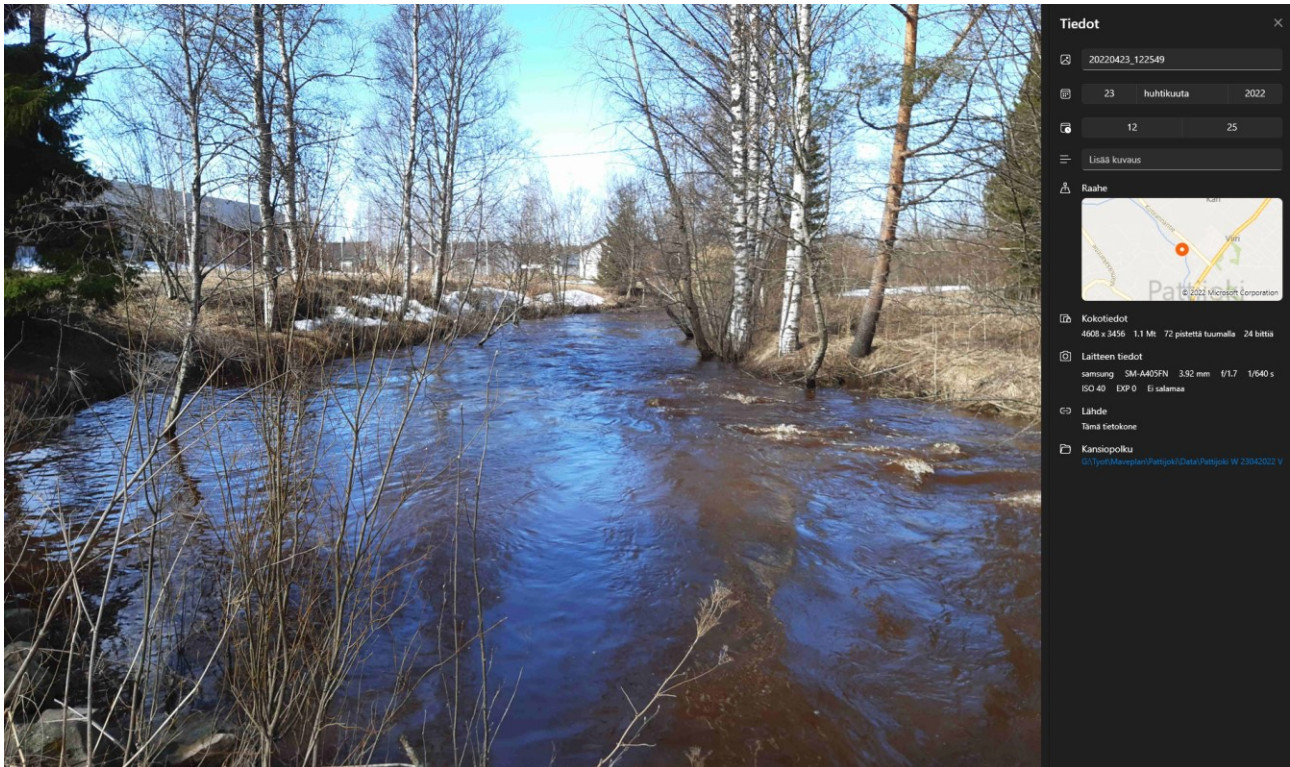
Kuva 33. Tässä vain pajukkoa ja pari puuta jokiuoman puolella. Kuva Markus Niemeä 23.4.2022.

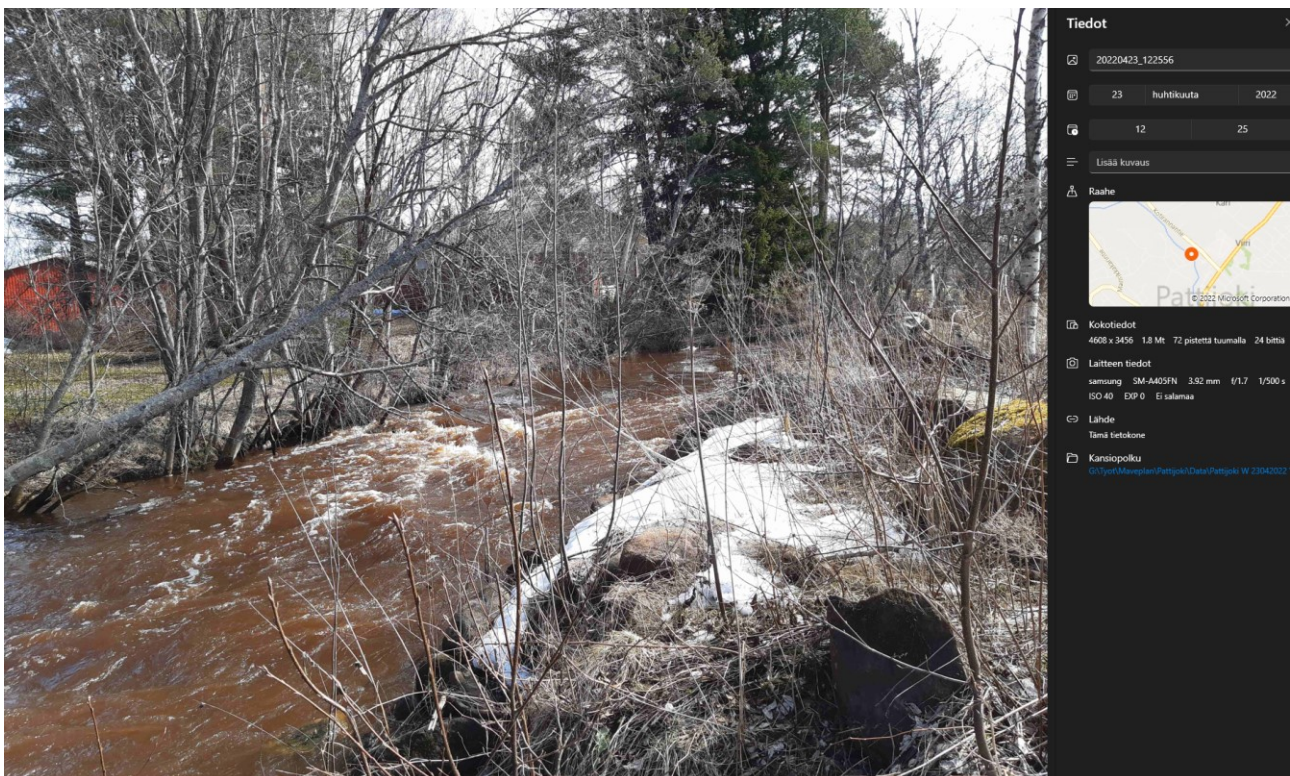
Kuva 34. Koskipaikassa puusto pääosin rannan puolella. Kuva Markus Niemelä 23.4.2022.

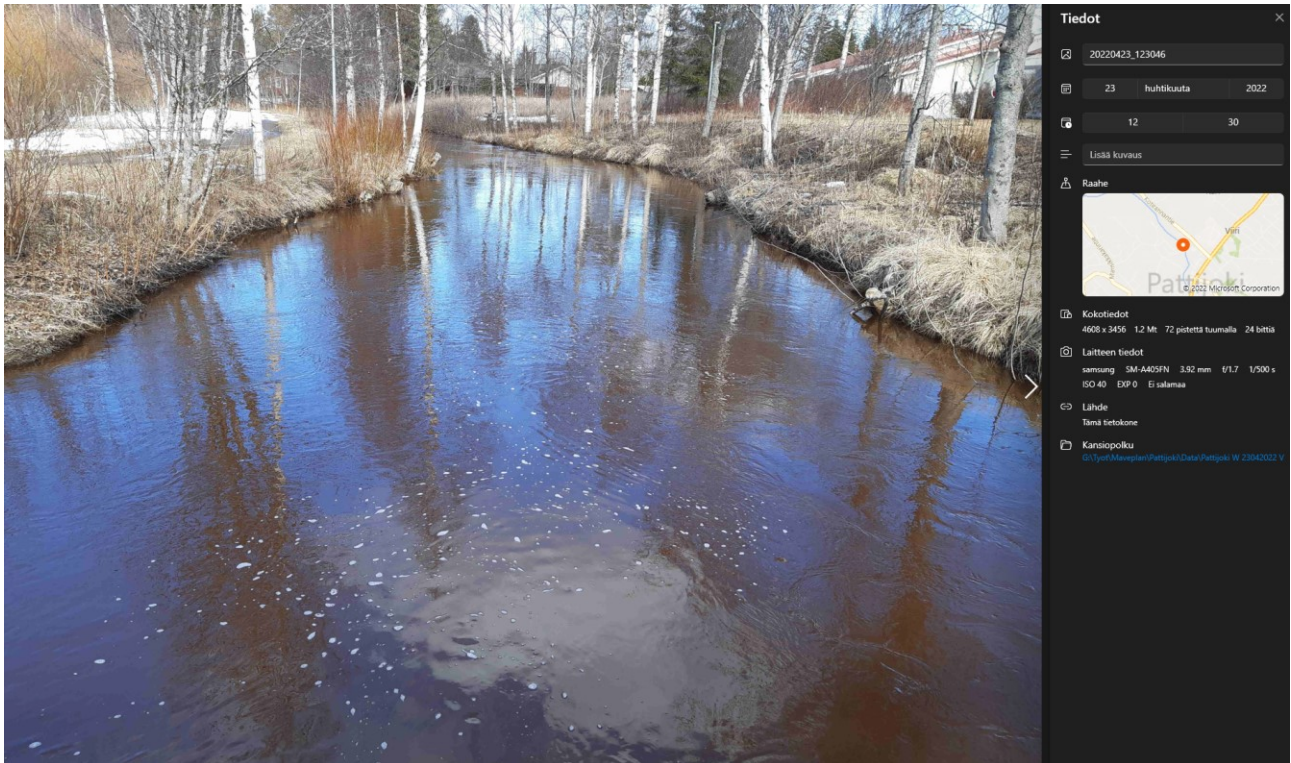
Kuva 35. Jokiuomassa ei raivattavaa. Kuva Markus Niemelä 23.4.2022.

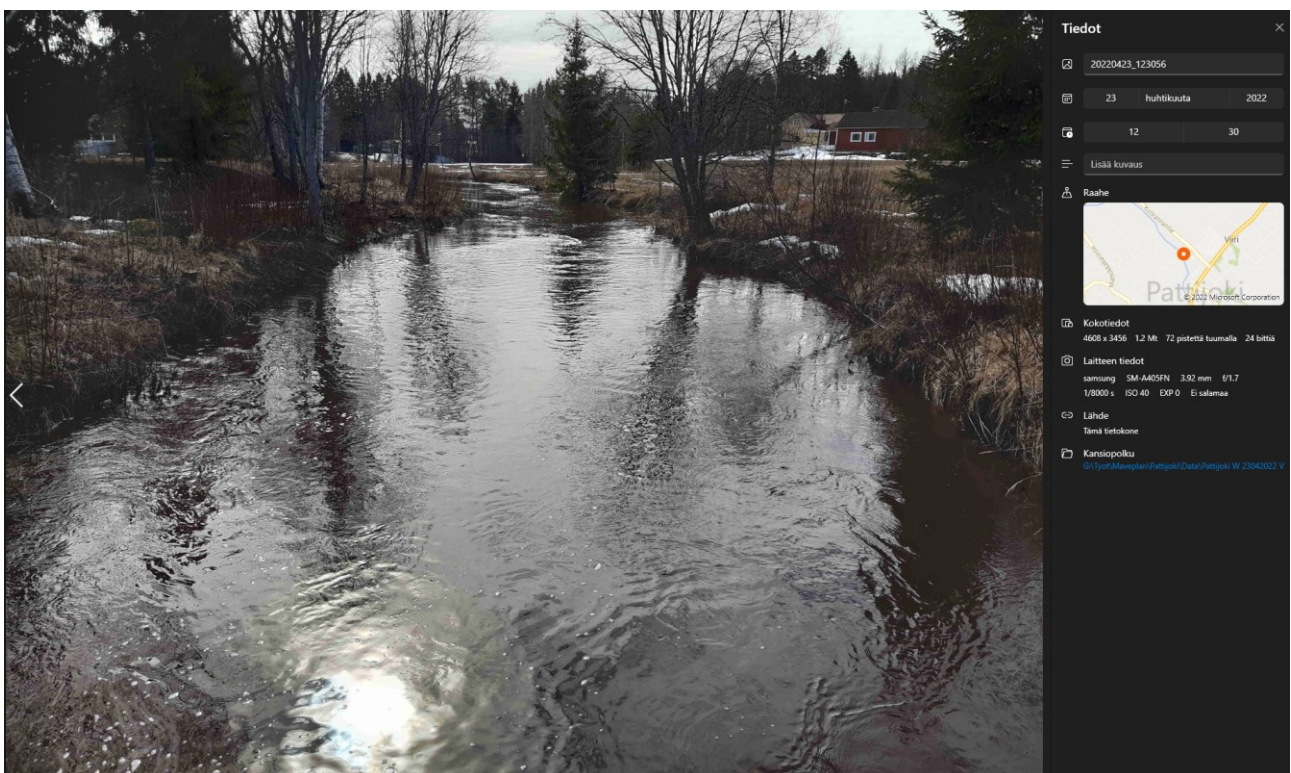
Kuva 36. Tässä puusto sijaitsee pääosin rannalla ei vaadi toimenpiteitä. Kuva Markus Niemelä 23.4.2022.

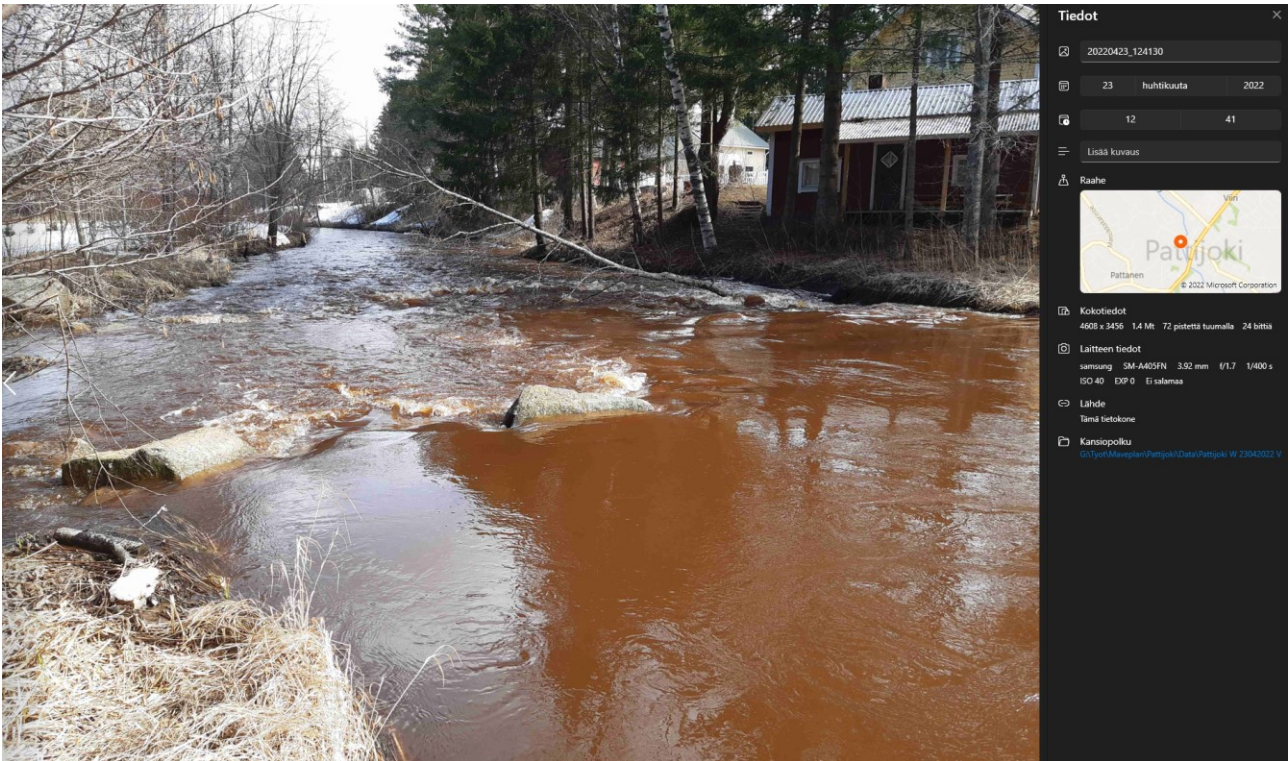
Kuva 37. Ei raivaustarvetta. Kuva Markus Niemelä 23.4.2022.

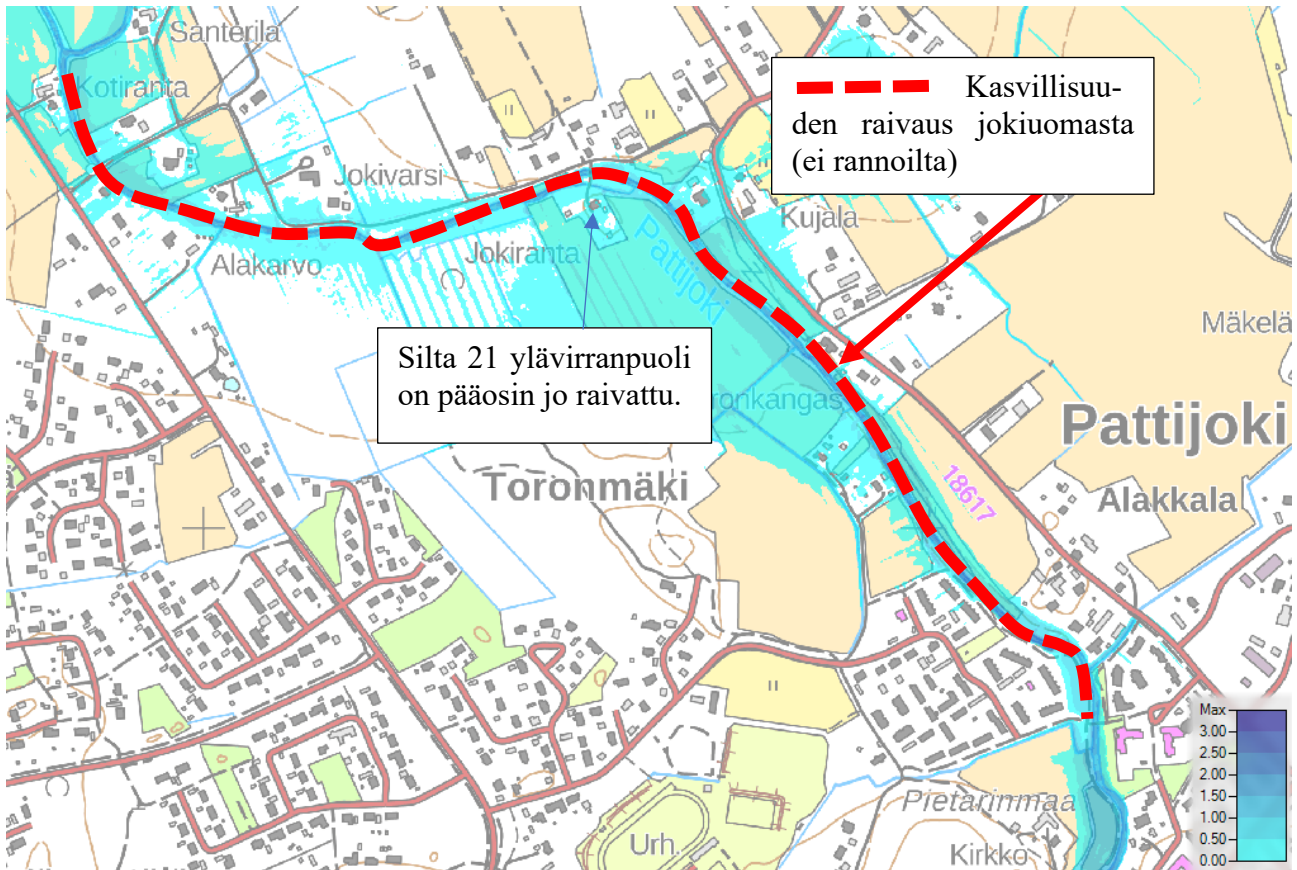
Kuva 38. Raivaus jokiuomassa ranta-alueet säästäten. Taustakartta Maanmittauslaitos 09/2022.

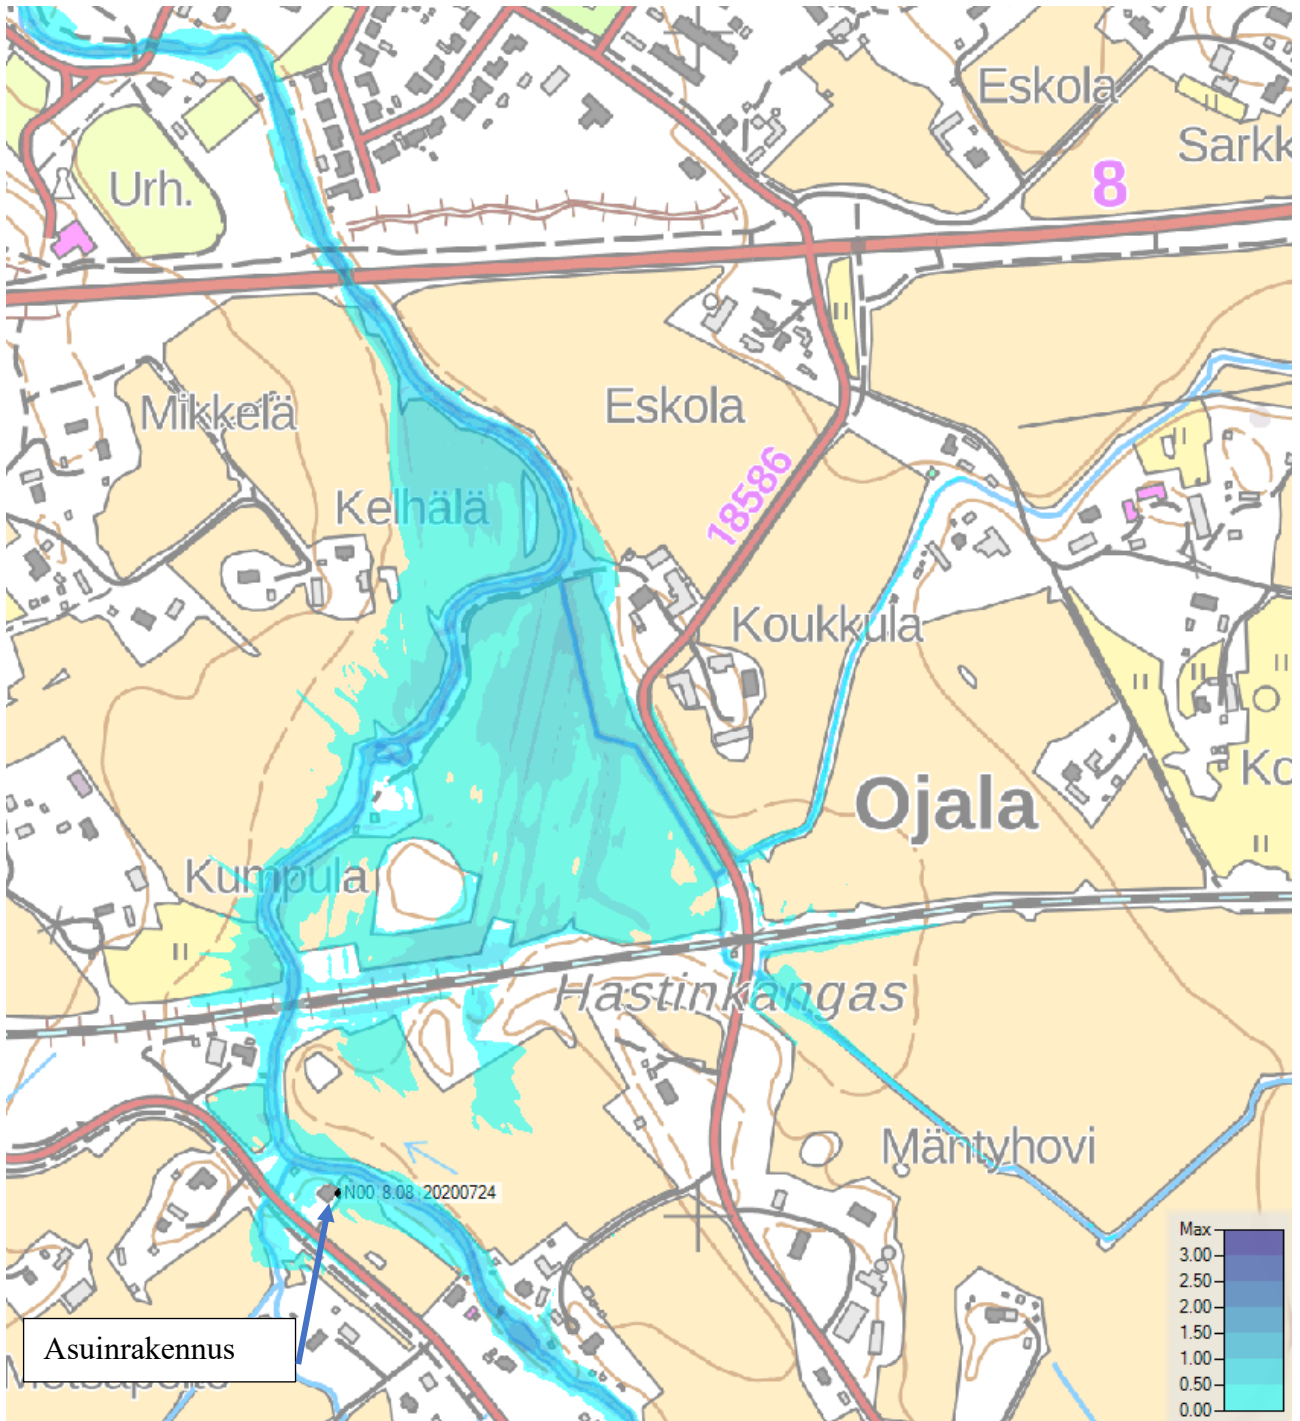
Valtatien (8-tien) yläpuolisella alueella aina rautatien yläpuoleiselle alueelle vesi muodostaa alueelle pienen järivialtaan. Tarkastelluilla virtaamilla alkaen jo  $5,0 \text{ m}^3/\text{s}$  virtaamasta vettä alkaa pelloille hie-  
man kertyä (kts. liitteet 1a-d).

Pelloille tulvimisen hyvänä puolena voidaan nähdä se, että osaltaan se leikkaa alapuoleista tulvaa toimien tulvahuippua vaimentavana varastona. Vedenkorkeus ulottuu osin vielä rautatien yläpuolel-  
selle alueelle, jossa on asuinrakennus tulva-alueen ympäröimänä. Seuraavassa kuvassa on esitetty 8-  
tien ja rautatien lähialue.

Kuva 39. 8-tien yläpuolella on alue, jolle vesi nousee tulvimaan pelloille. Asuinrakennus lähellä tulva-aluetta mallinnetulla kesätulvalla 23.7.2020. Taustakartta MML 09/2022.
