## **PATTIJOEN UOMAN VETOKYVYN TARKASTELU**

7.12.2022

Insinööritoimisto Pekka Leiviskä

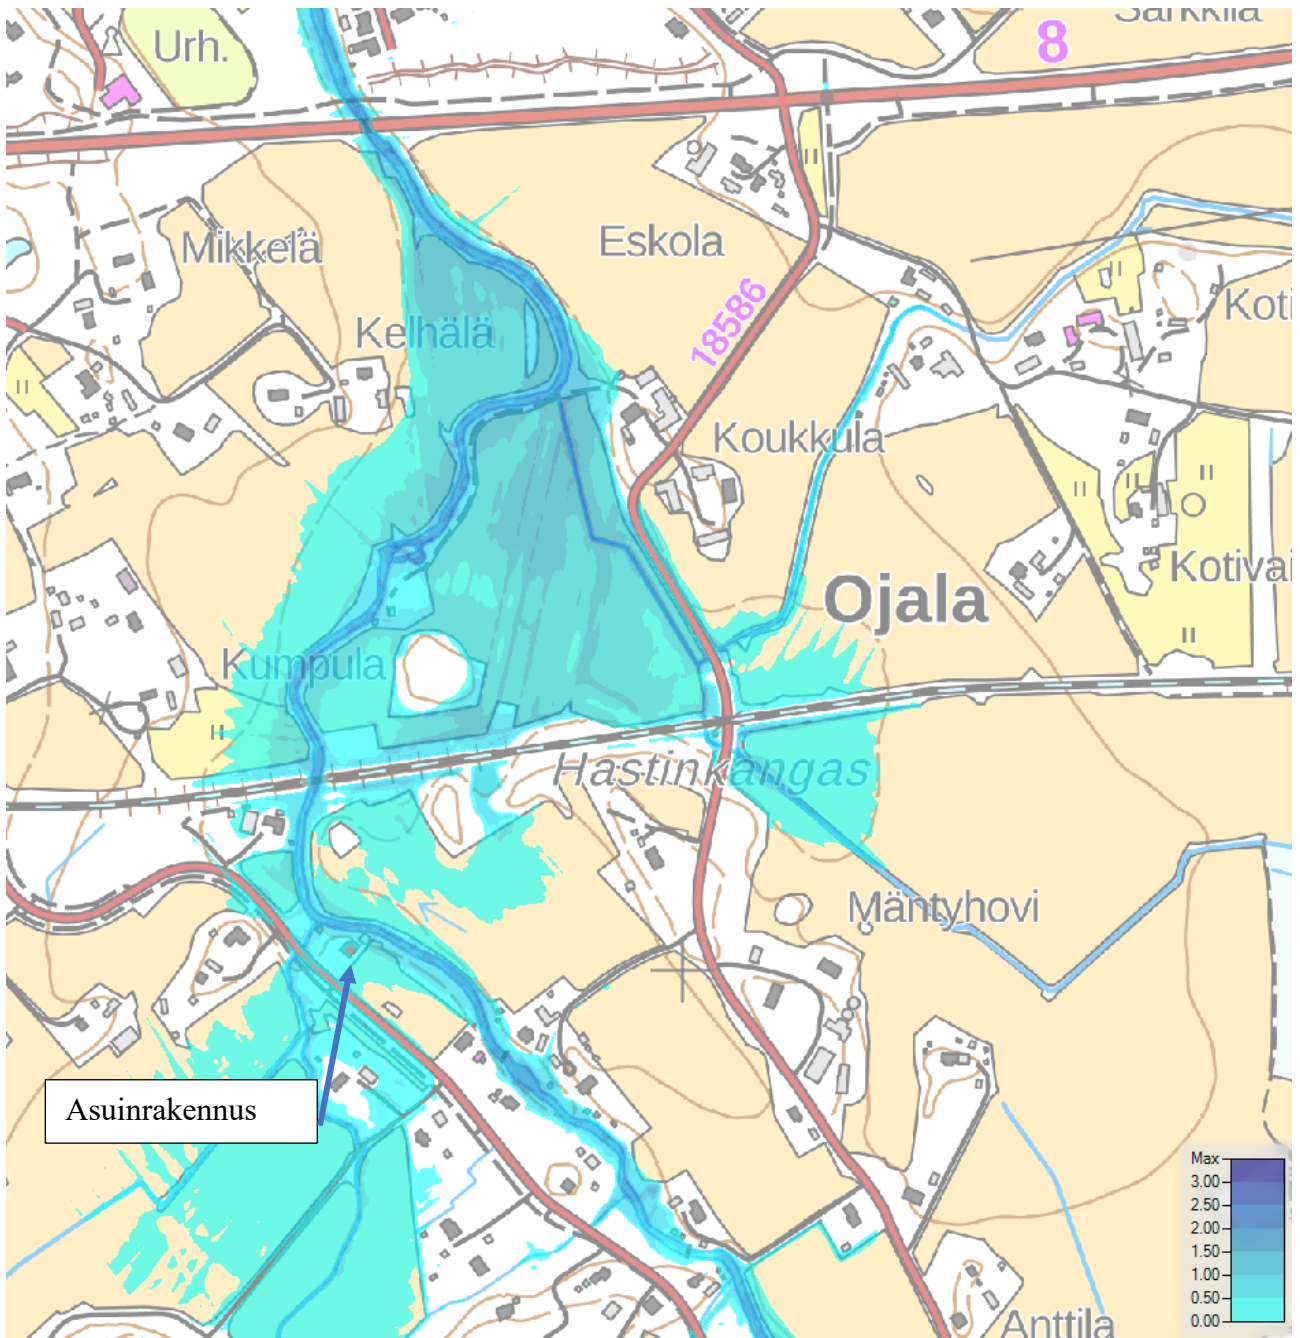
Kevättulvalla HQ1/100 arvioidaan mallin perusteella veden leviävän alueella seuraavan kuvan mukaiselle alueelle. Asuinrakennuksen kohdalla sen vieressä maanpinnalla on suurimmillaan noin 0,2 – 0,3 m vesisyvyys. Tilanne ilmenee seuraavasta kuvasta.

Kuva 40. Tulviva alue 8-tien ja rautatien yläpuolella. Mallinnettu tulvatilanne HQ1/100. Taustakartta MML 09/2022.

Tämän alueen tulvatilanteeseen riskiä pienennetään varmistamalla uoman vetokykyä sekä 8- tien että rautatien läheisyydessä raivaamalla jokiuomassa paikoin runsaana rehottavaa uoman kasvillisuutta. 8-tien ja rautatien silta-aukot ovat riittävän kokoisia, eikä niillä ole merkittävää vaikutusta padotukseen.

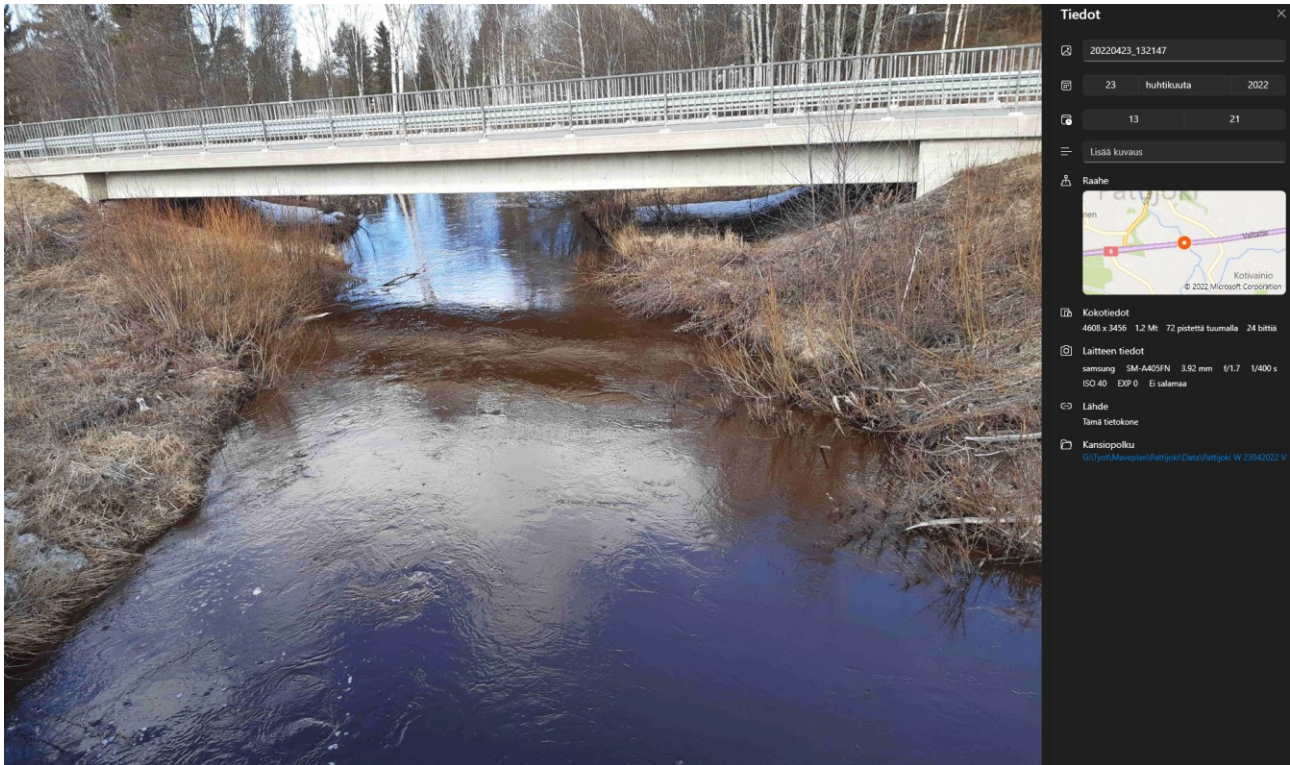
Kuva 43. 8-tien silta-aukon lähellä on rannalla pajukkoa, joka tulee siivota pois. Kuva Markus Niemelä 23.4.2022.

Kasvillisuuden raivaus 8-tiesillasta rautatiesillan yläpuoliselle alueelle. Raivaus 8-tiesillan aukon välittömässä läheisyydessä myös ranta-alueilla, muualla raivaus jokiuomassa ranta-alueiden

kasvillisuus säästään. Puuston ja pensaiden raivauksella pienennetään joen tulvimisriskiä ja tulvaveden mukanaan kuljettaman materiaalin tarttumisriskiä jokiuoman kasvillisuuteen ja puihin.

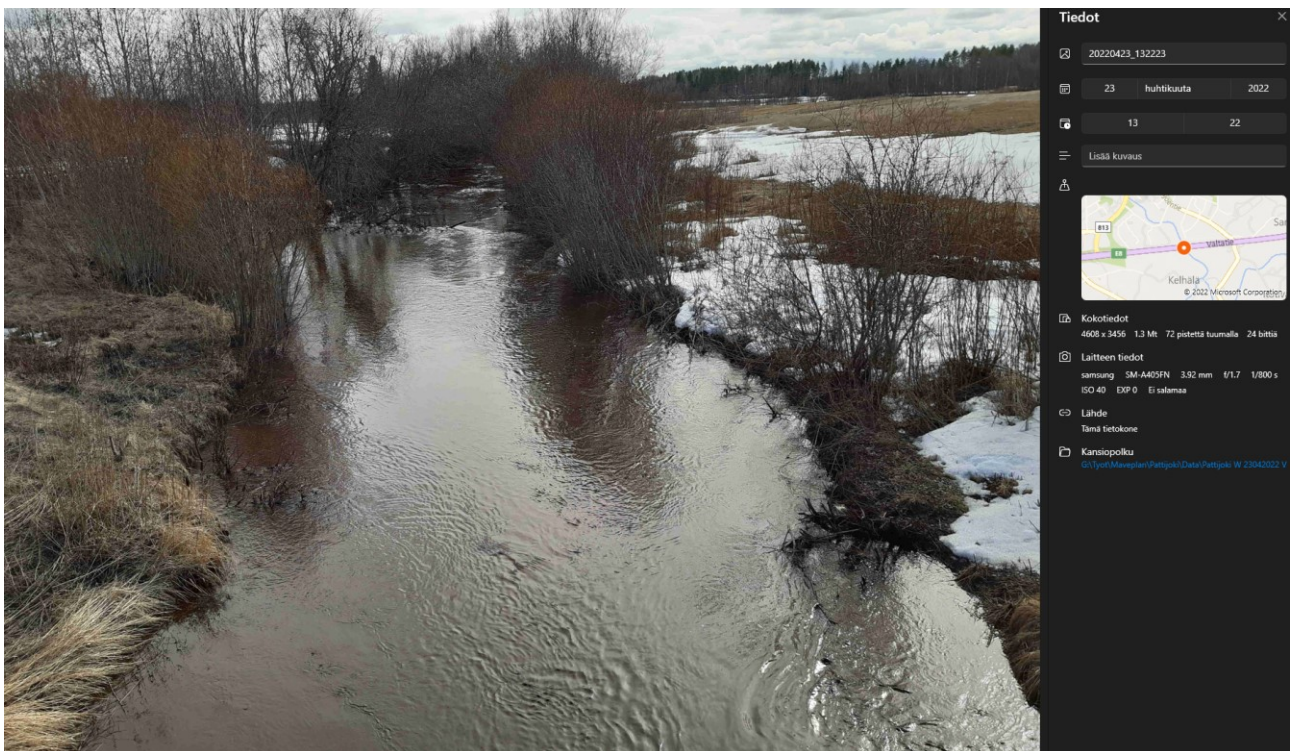
8-tiesillan yläpuolella uomassa on runsaasti kasvillisuutta osin uomassa, osin ranta-alueilla.

Kuva 44. 8-tien yläpuolen kasvillisuutta. Kuva Markus Niemelä 23.4.2022.

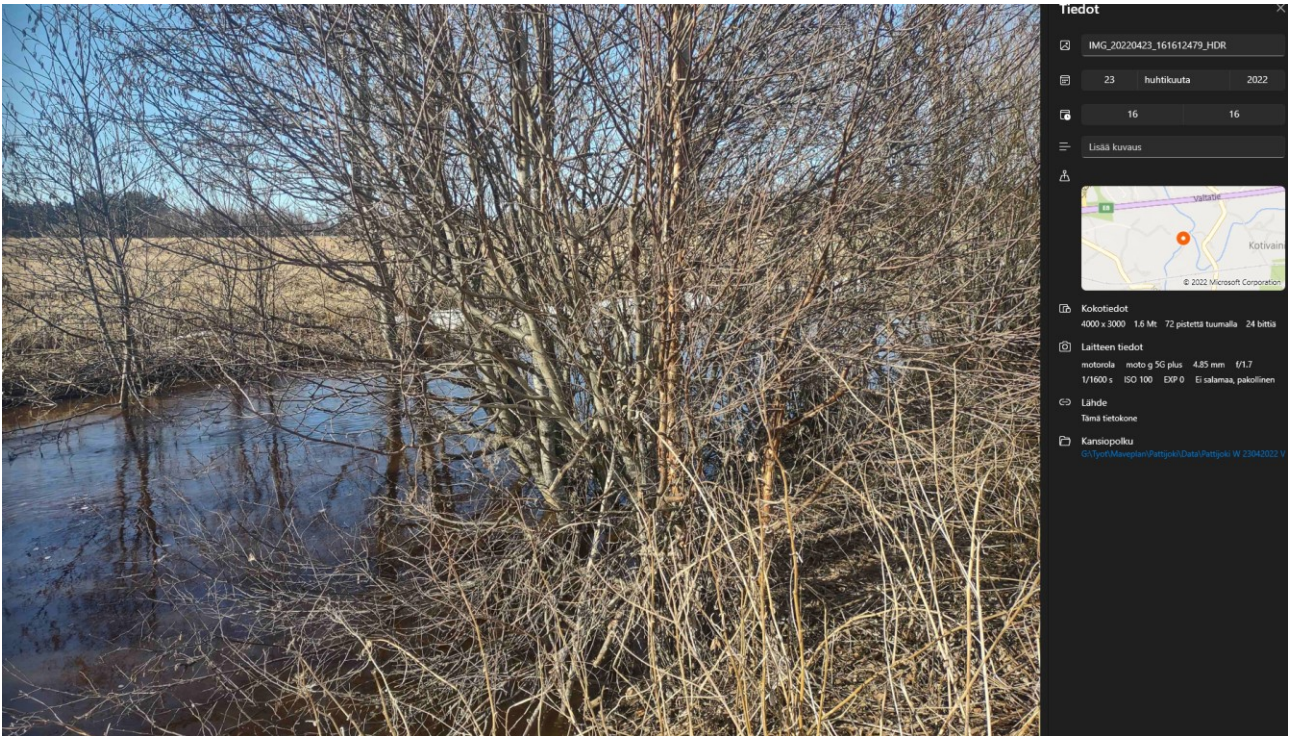
Kuva 45. Pattijoki 8-tien sillan yläpuolella kasvillisuutta on paikoin runsaasi. Kuva Markus Niemelä 23.4.2022.

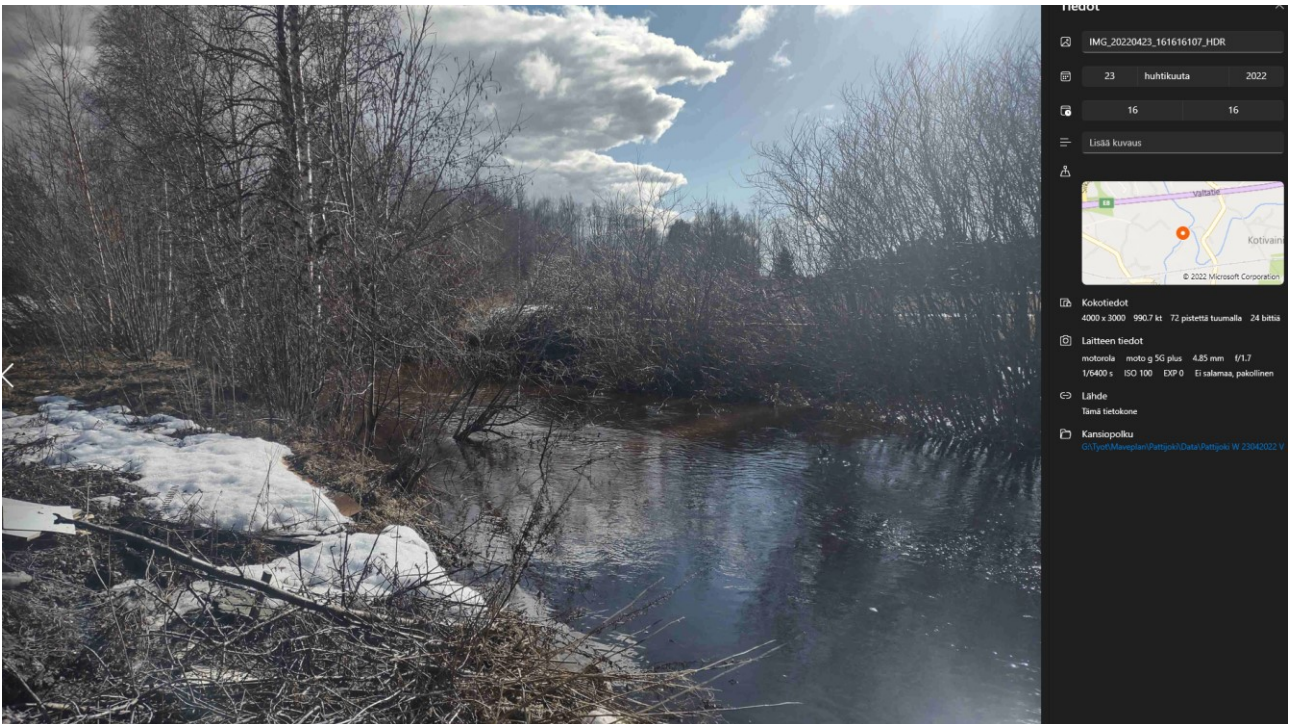
Kuva 46. Kasvillisuus paikoin kaatuu jokiuomaan päin rannoilta. Kuva Markus Niemelä 23.4.2022.

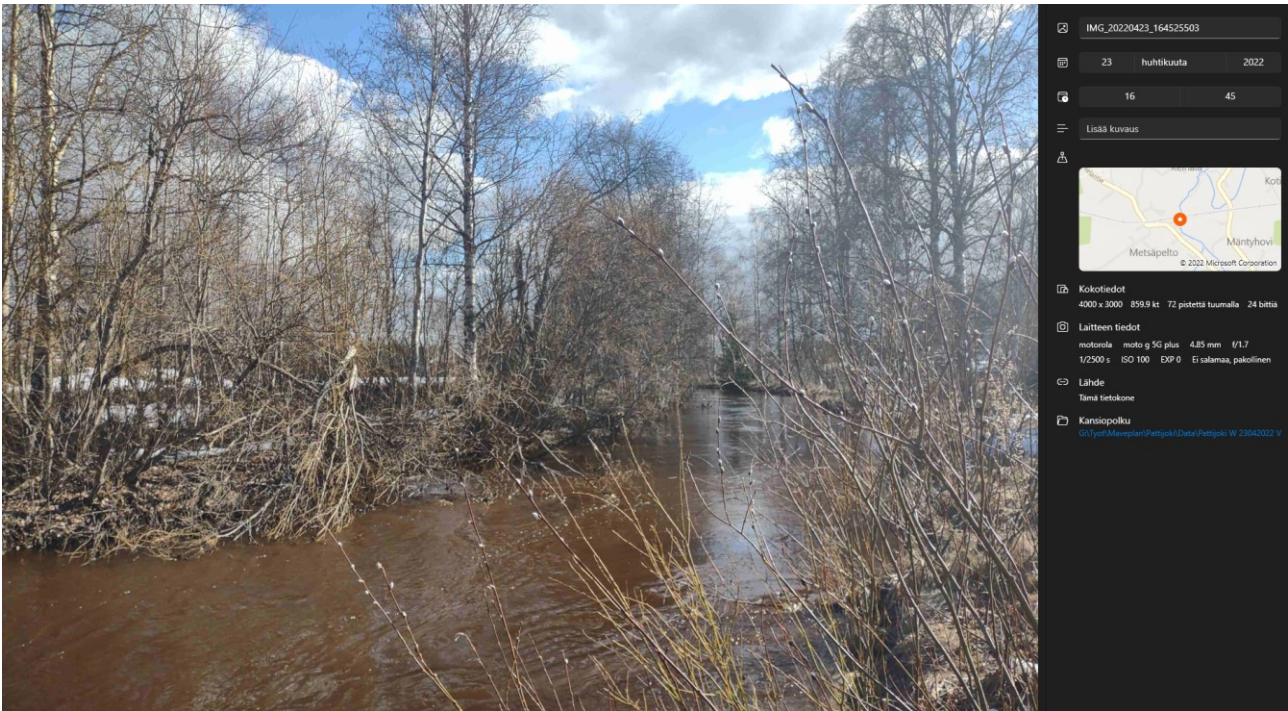
Kuva 47. Pattijoki rautatiesillan yläpuolella. Kuva Markus Niemelä 23.4.2022.

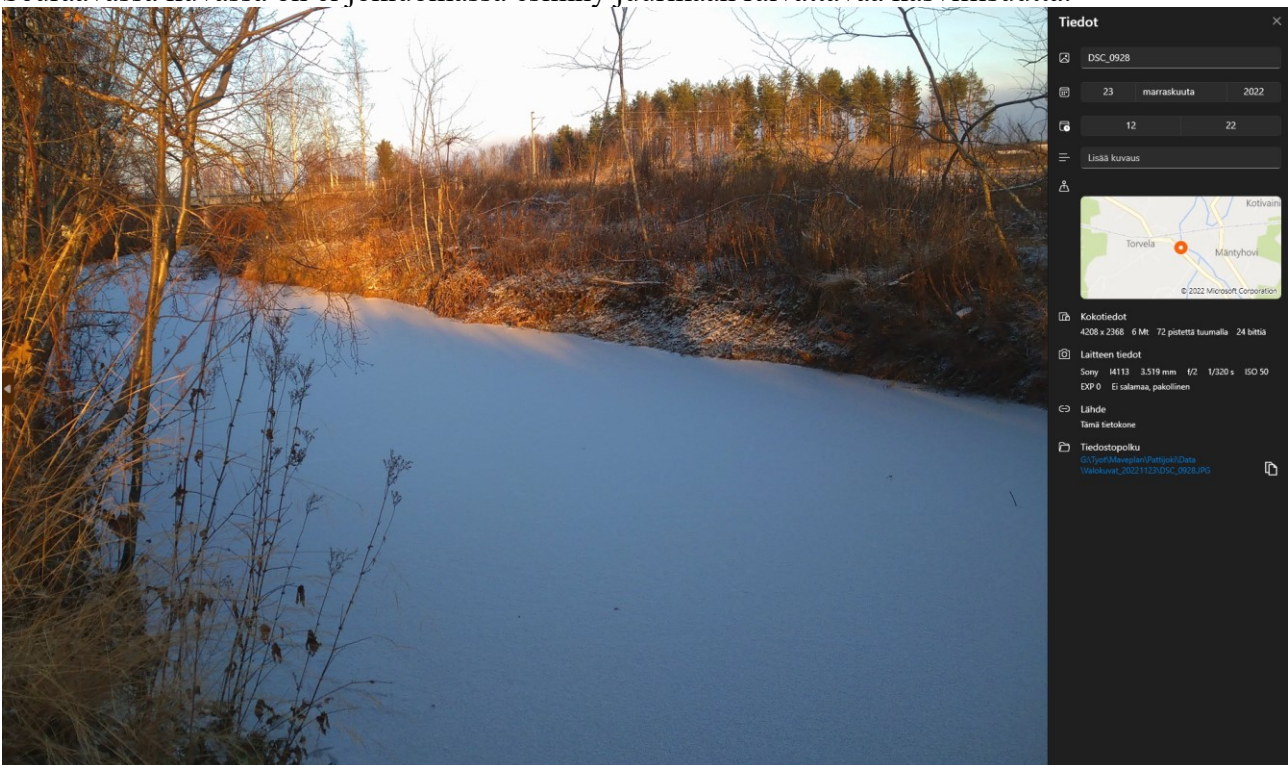
Seuraavassa kuvassa on ei jokiuomassa esiinny juurikaan raivattavaa kasvillisuutta.

Kuva 48. Pattijoen uoma 23.11.2022, jokiuomassa ei merkittävä kasvillisuutta, jonkin verran kasvillisuutta rantaluiskissa ja tiheimmin rannoilla. Kuva Pekka Leiviskä.

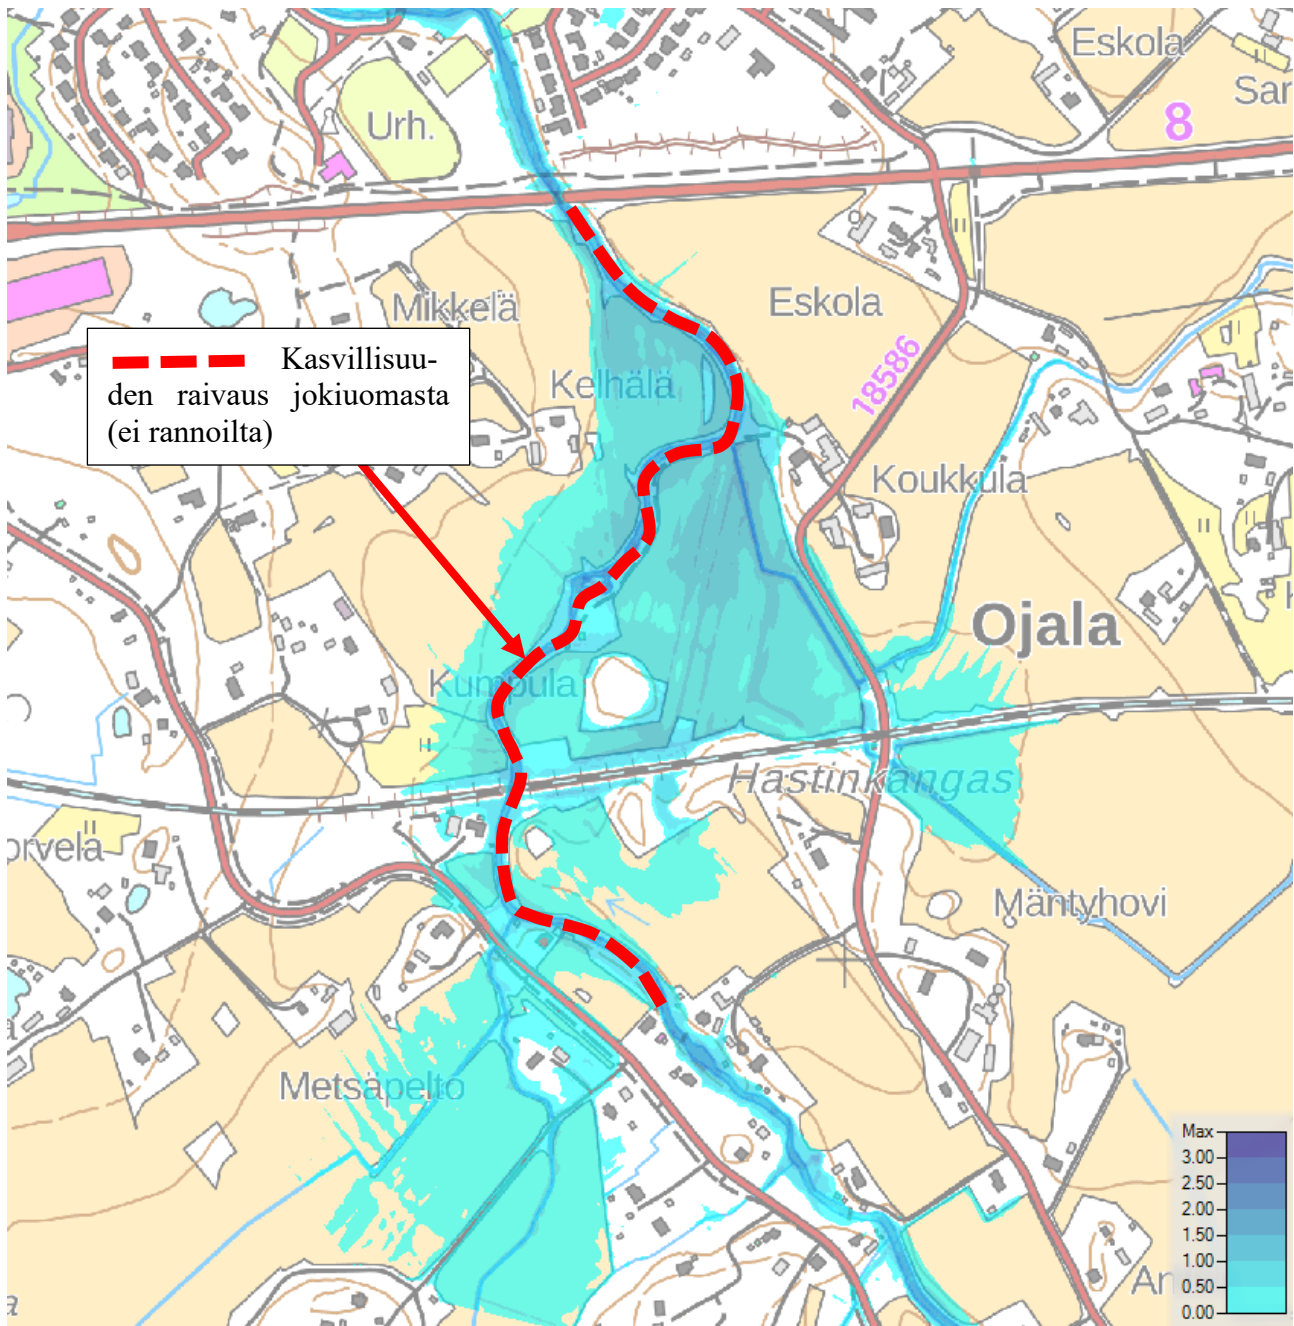
Kuva 49. Kasvillisuuden raivaus jokiuomasta. Taustakartta sisältää Maanmittauslaitoksen aineistoa 09/2022.
