# Jäätilannekatsaus 16.1.2018

Teräsjään paksuus 4-9 cm riippuen mittauskohteesta

## Jäiden vahvuudessa suuria alueellisia eroja Etelä-Savossa

**16.1.2018**

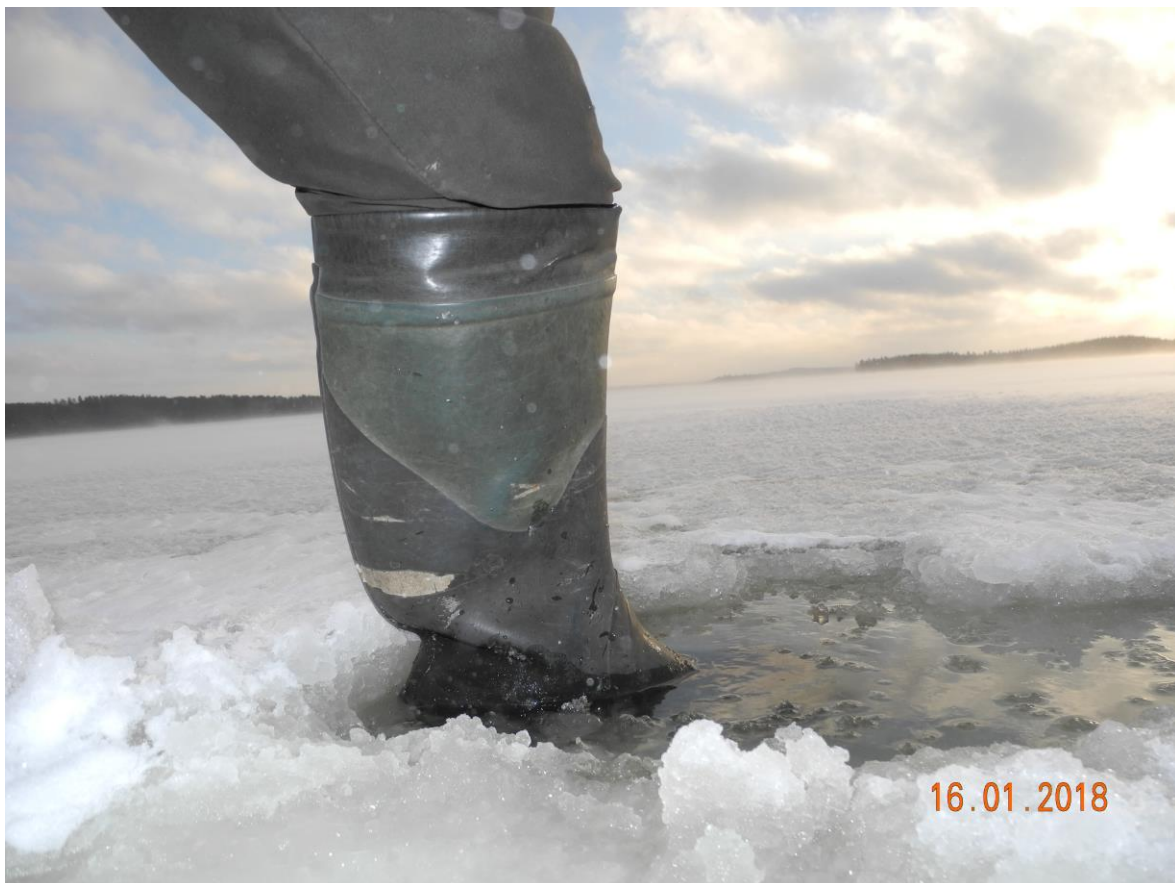
| Kunta,kylä | Järvi | Jään kokonais-<br>paksuus, cm<br>(16.1.2018) | Huomioita |
|---|---|---|---|
| Mäntyharju,<br>Tommola | Korpijärvi | 9 | Teräsjää 9 cm. Jään päällä oleva kovahko lumi- ja vesikerros pettävää. Havainto 50 m rannasta. |

Jään päällä olevaa sohjokerrosta Mäntyharjun Korpijärvellä. Kuva: Matti Tissari.
