# KARVIANJOEN POHJOISOSAN TAIMENPUROJEN KUNNOSTUSRAPORTTI 2017

## FRESHABIT 2016-2021

Tmi Terrapolar  
Kauhajoki  
2017

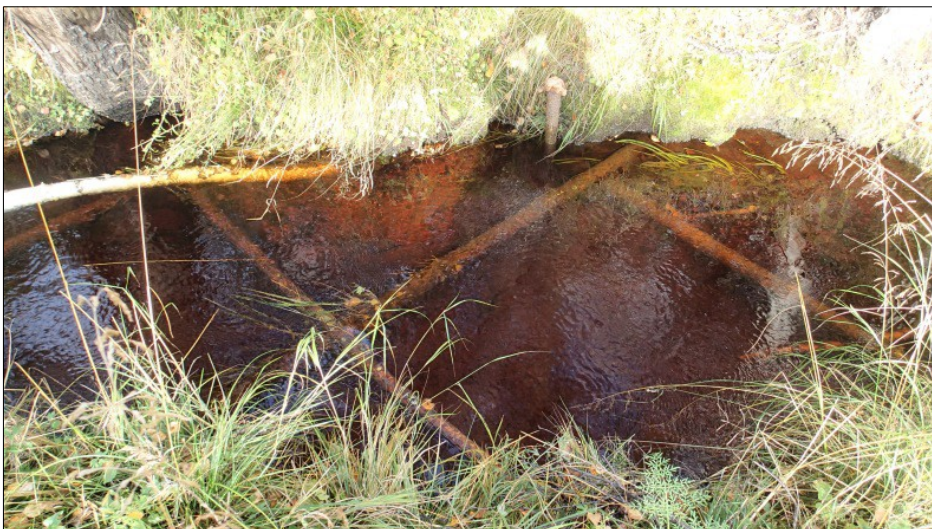
*Kuva 8. Yläosan niva-alueelle laitettuja puusuisteita.*

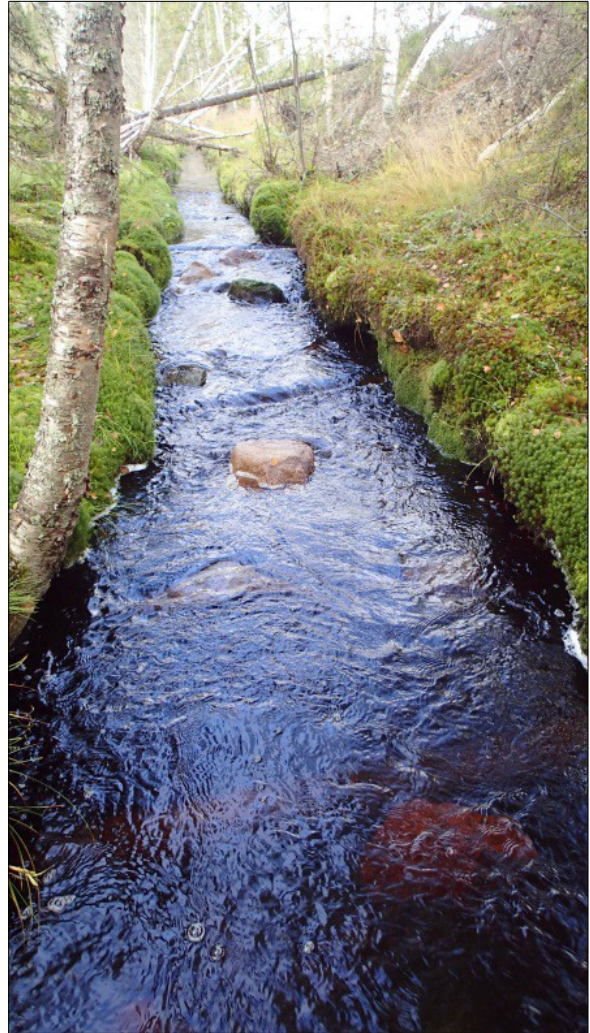
*Kuvat 11 (vas.) a 12 (oik.). Korttesnevan metsätien yläpuolella oleva niva-alue kivettiin puusuisteiden lisäksi. Kohteesta syntyi monimuotoinen alue kalastolle. Oikealla tien yläpuolisen virtapaikan jälkeen olevaa kapeaa uomaa, jonne on asetettu puusuisteiden lisäksi suojakivikkoo.*
