# Aunessilta, Tampere

## Museosillan hoito- ja ylläpitosuunnitelma

**RAPORTEJA 67 | 2014**

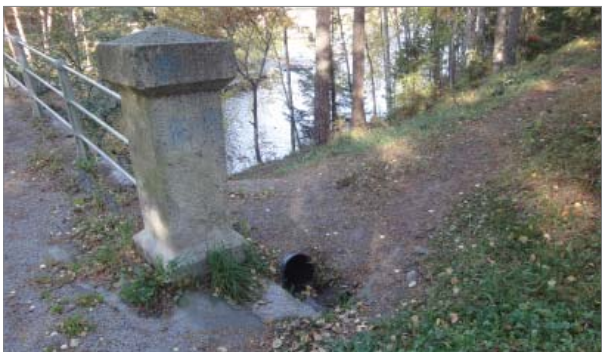
Sillalta ja kevyen liikenteen väylältä valuvia sadevesiä johde-  
taan sadevesiputkilla. Kuva Martti Piltz

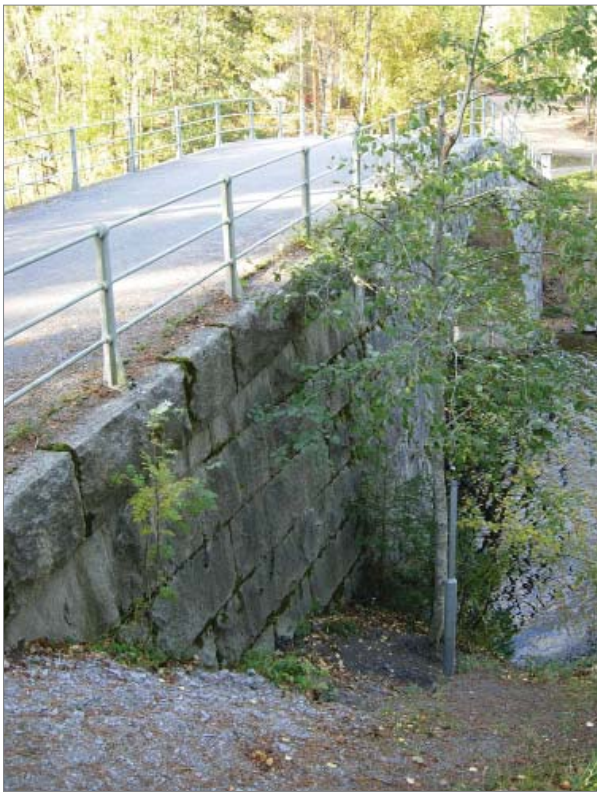
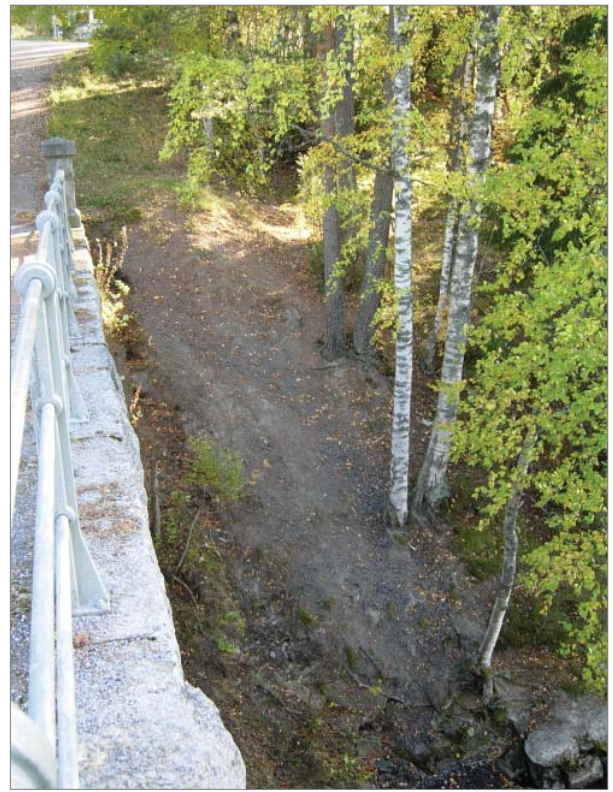
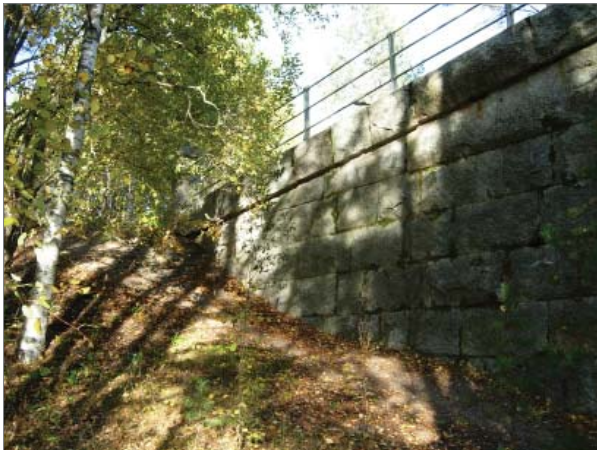
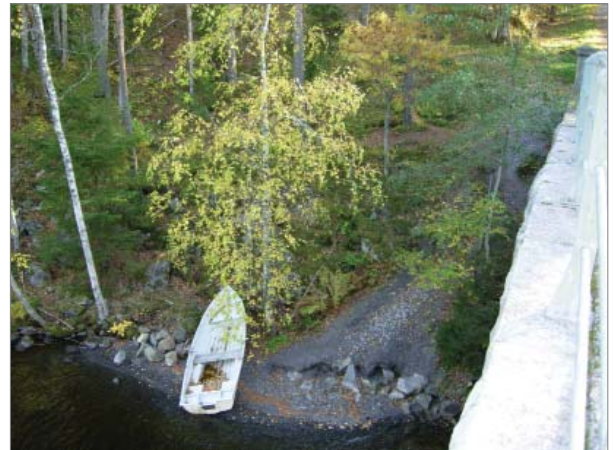
Sillan keilat ja luiskat ovat sorapintaisia ja maa-ainekset valuvat sadevesien vuoksi alas sadevesiputkista huolimatta. Kuvat Laura Soosalu

Siltaa reunustavat jyrkät, osin puita kasvavat ranta-luiskat. Sillan keilat esitetään sidottavaksi siten, että valumavedet eivät syövytä luiskia, joita joudutaan nyt korjaamaan vuosittain. Myös kulku rantaan sillan vieressä tulee ohjata siten, että se ei vaurioita maastoa.

Kunta kiinnitetään etuluiskaan sillan reunaan esimerkiksi puutapein. Asennuksen jälkeen ja ensimmäisenä kesänä huolehditaan kastelusta niin, että kunta juurtuu.

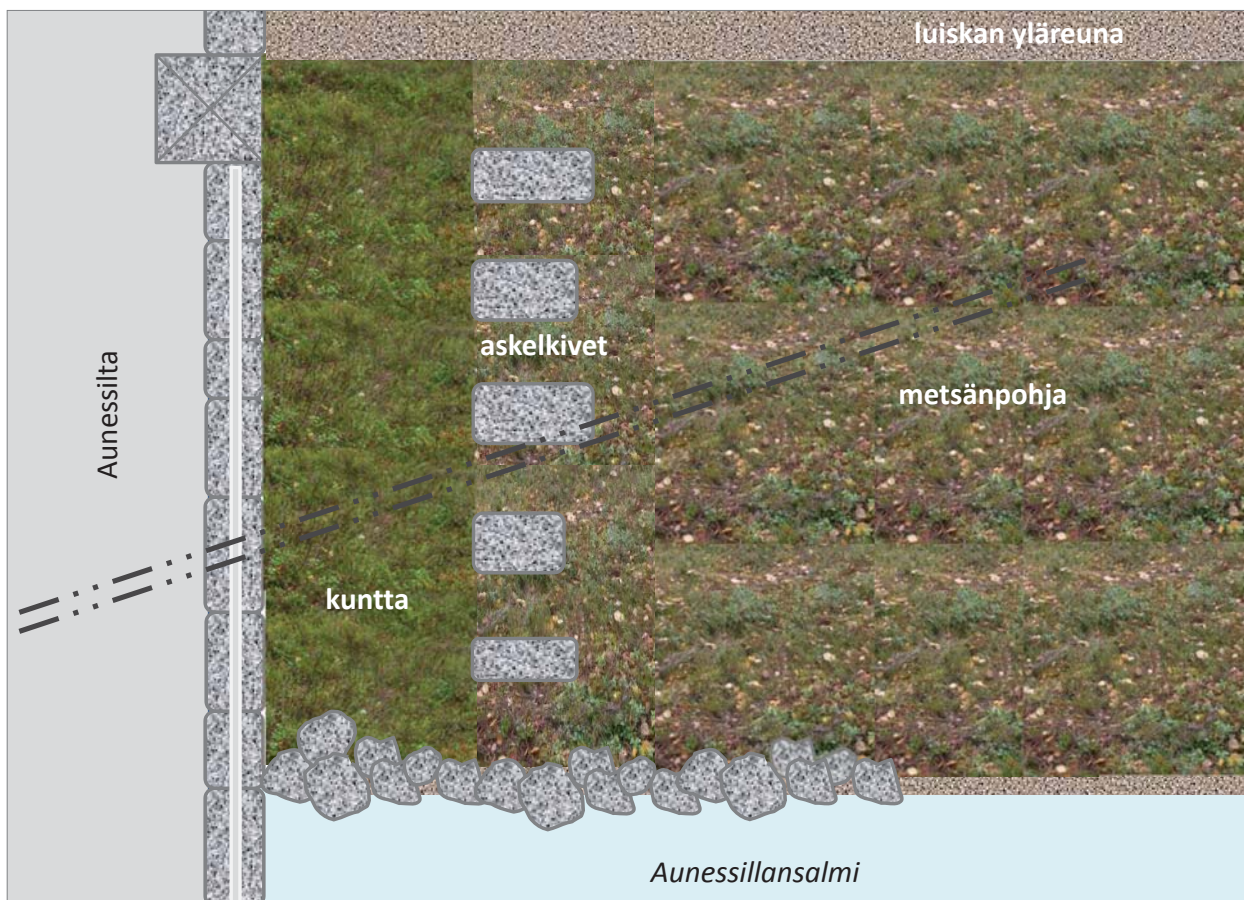
Periaatepiirros luiskan sitomisesta ja askelkivien asennuksesta.

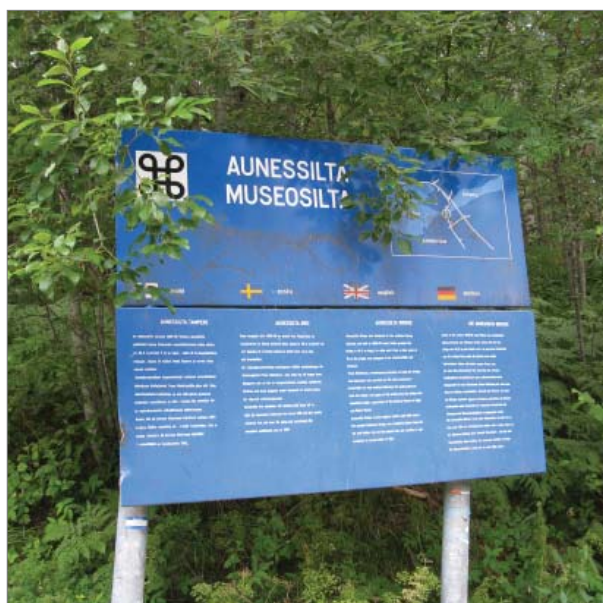
Nykyinen, poistettava opastaulu. Uusi taulu sijoitetaan näkyvämpään paikkaan. Kuva Marketta Hyvärinen.

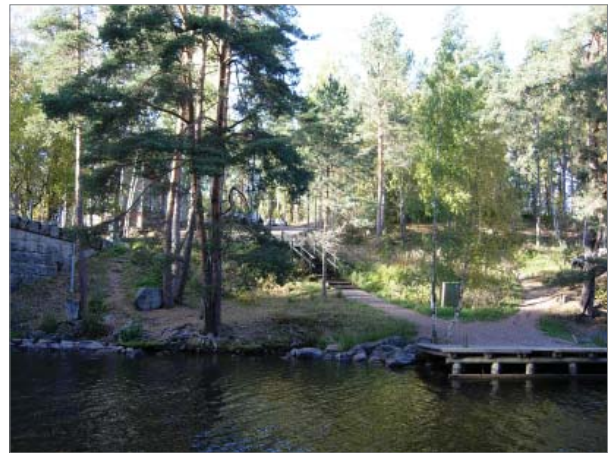
Sillan vieressä oleva laituri-alue. Kulkua tulee ohjata tehokkaasti maaston kulumisen estämiseksi. Kuva Laura Soosalu
