## **Alaojan kunnostustarveselvitys 2025**

Elli Pesonen  
Pohjois-Pohjanmaan ELY-keskus  
2025

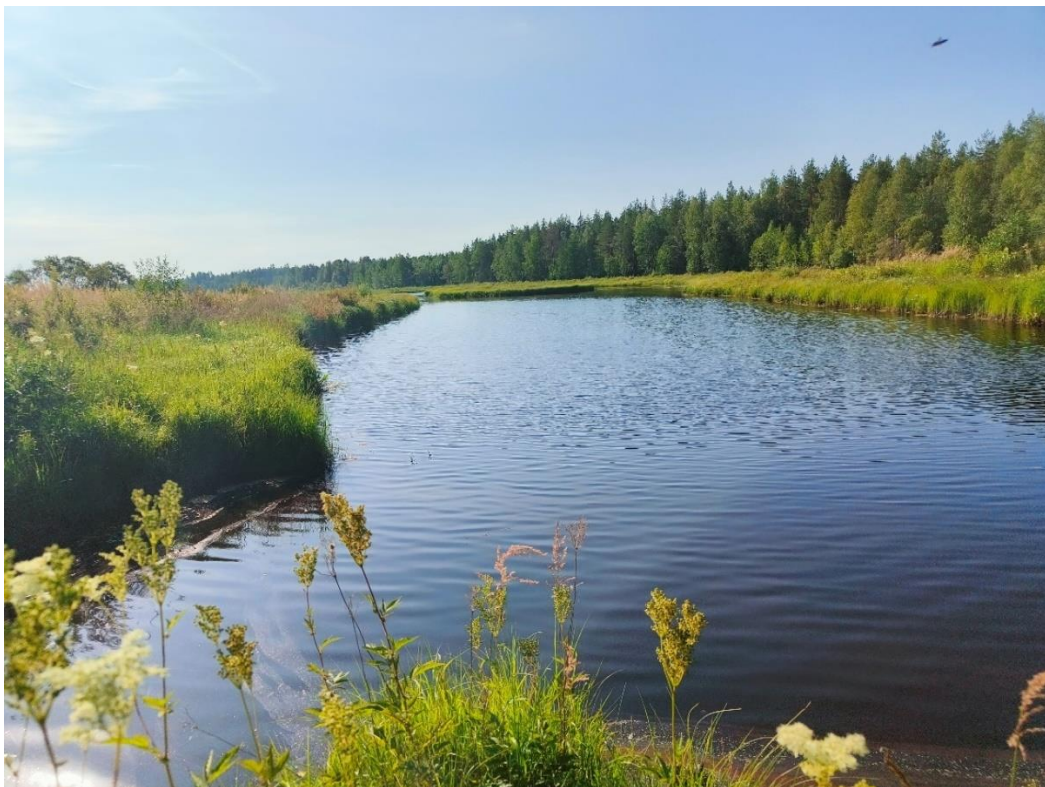
Kuva 4. Alalampi eli Jurvasenlampi on kosteikkomainen lampi.

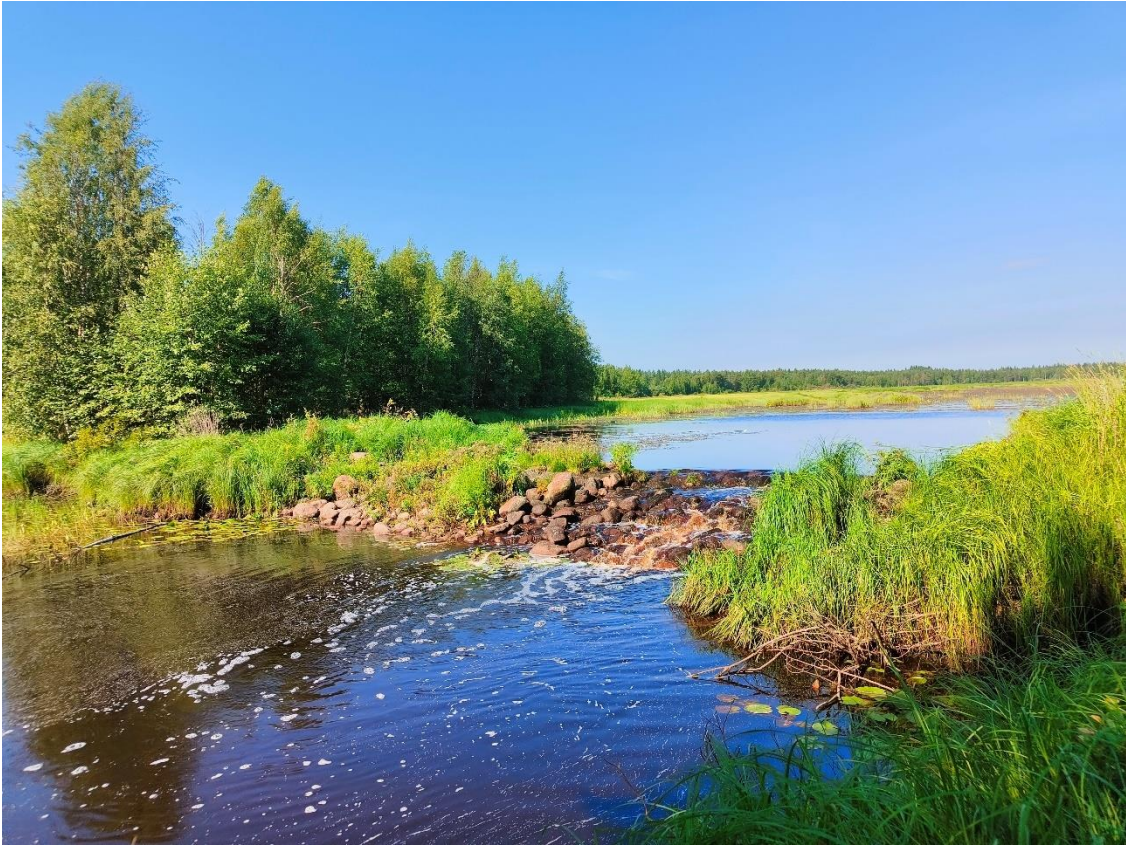
Kuva 5. Täydellisen vaellusesteen nro 1 muodostava pohjapato Alaojan suulla.

| LIITE 1 | | | | | | | |
|---|---|---|---|---|---|---|---|
| | 1 | Alalampi eli Jurvasenlampi | Vaelluseste | Pohjapato | | 2 | Metrin korkuinen, kivistä rakennettu täydellisesti esteellinen pohjapato |

Vaelluskalojen liikkumisen kannalta vaellusesteellisen pohjapadon (nro 1) muokkaaminen kaloille helpommin kuljettavaksi olisi oleellista. Pohjapadon muokkaaminen tai vaihtoehtoisen

kulkureitin tekeminen mahdollistaisi kalojen kulun myös Alalammen eli Jurvasenlammen yläpuoliseen Heteojaan ja Väliojaan.

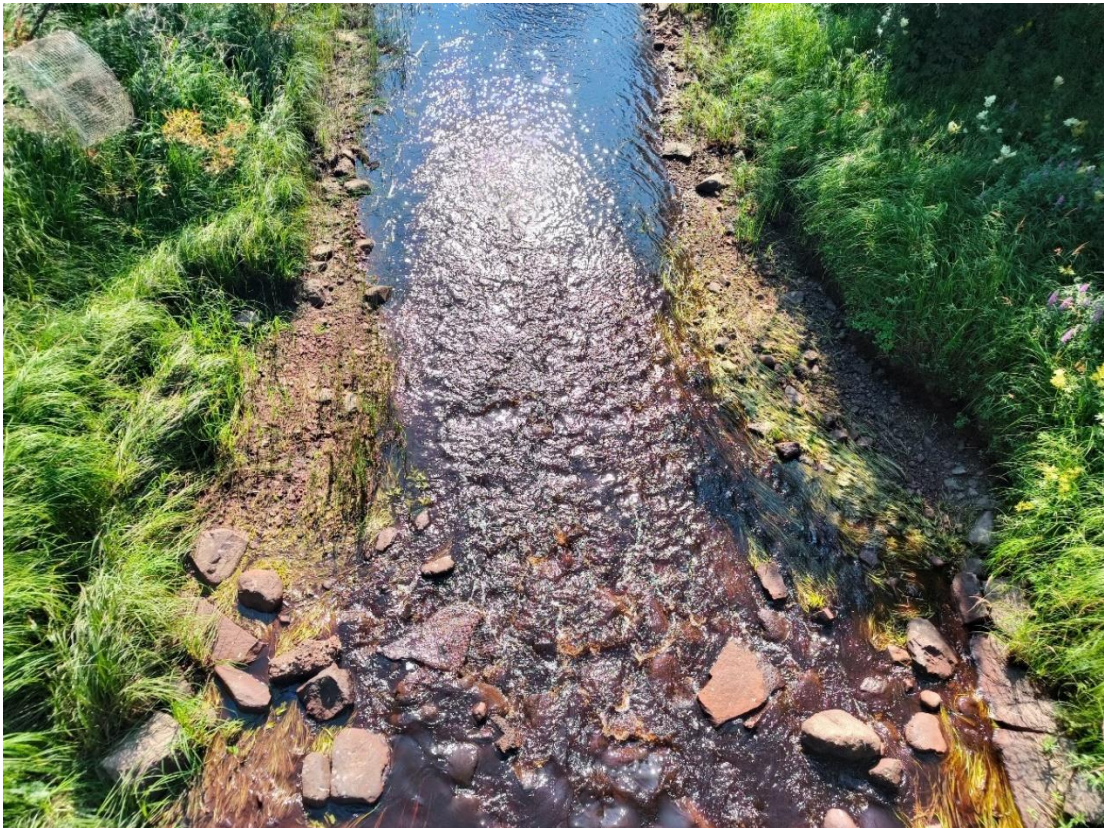
Kuva 6. Hetekyläntien tienalituksen kohdalla oleva lyhyt, suoristettu koskikynnys nro 2.

| LIITE 1 | | | | | | | |
|---|---|---|---|---|---|---|---|
| | 2 | Hetkyläntie | Koskikynnys | Suoristettu koskikynnys | | 1 | Suoristettu mutta runsaskivinen koskikynnys |

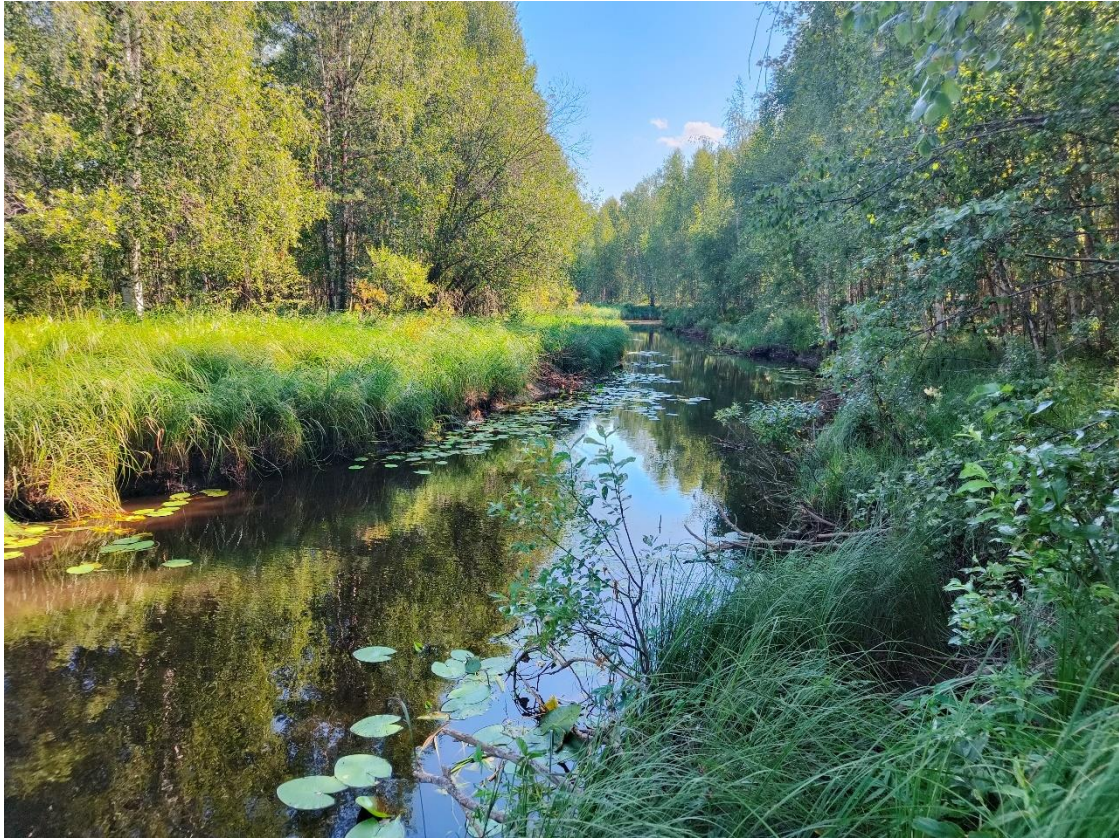
Kuva 7. Yläosan suoraa uomaa Hetekyläntien sillan alapuolella.

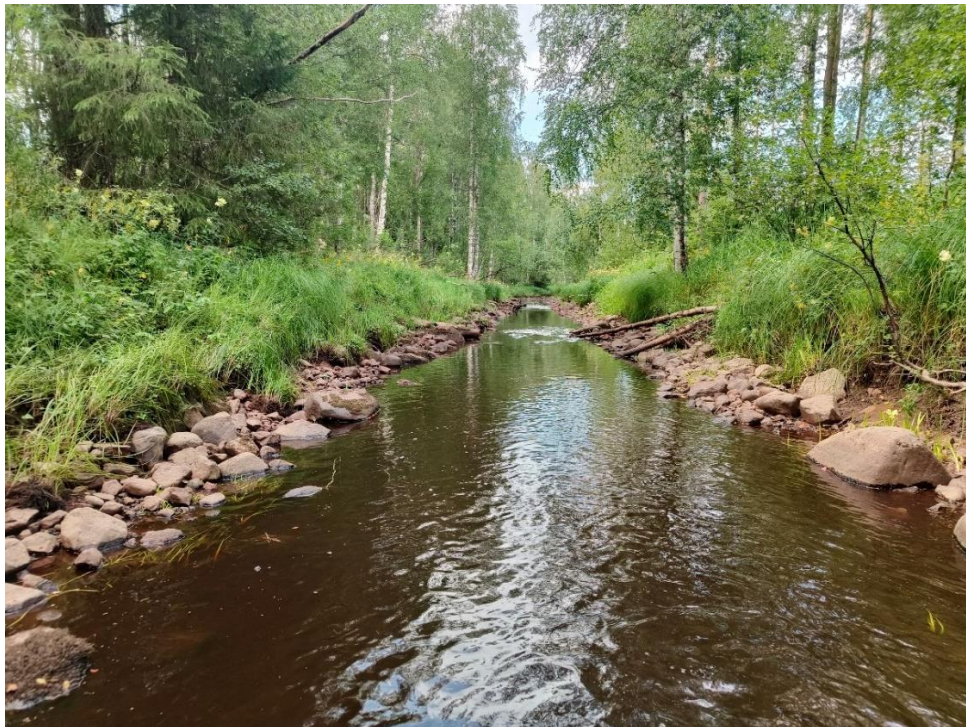
Kuva 9. Perattu niva nro 3.

Alaojan kartoitusalueella ei havaittu yhtäkään varsinaista pidempää koskialuetta. Ainut pidempi niva (nro 3) on voimakkaasti perattu, ja uomaa on todennäköisesti myös suoristettu. Voimakkaampaa mutkittelua on nivassa vaikeaa lisätä vanhojen meandereiden puuttumisen takia, mutta kivien siirtäminen takaisin uomaan lisäisi sen luonnontilaisuutta ja monipuolistaisi virtausolosuhteita. Virtausolosuhteita voisi monipuolistaa myös suisteiden avulla. Kutusoraikoiden lisääminen nivaan olisi vaelluskalojen kannalta tärkeää, sillä Alaojassa ei ole muita pidempiä niva- tai koskialueita. Hete kyläntien sillan alla oleva lyhyt koskikynnys nro 2 on suoristettu ja vähäsorainen mutta runsaskivinen, eikä kunnostusresurssien kohdistaminen siihen ole välttämättä ensisijaista.

| LIITE 1 | | | | | | | |
|---|---|---|---|---|---|---|---|
| | 3 | Kylmityinen | Niva | Perattu niva | 450 | 2 | Kivet uoman reunoilla |

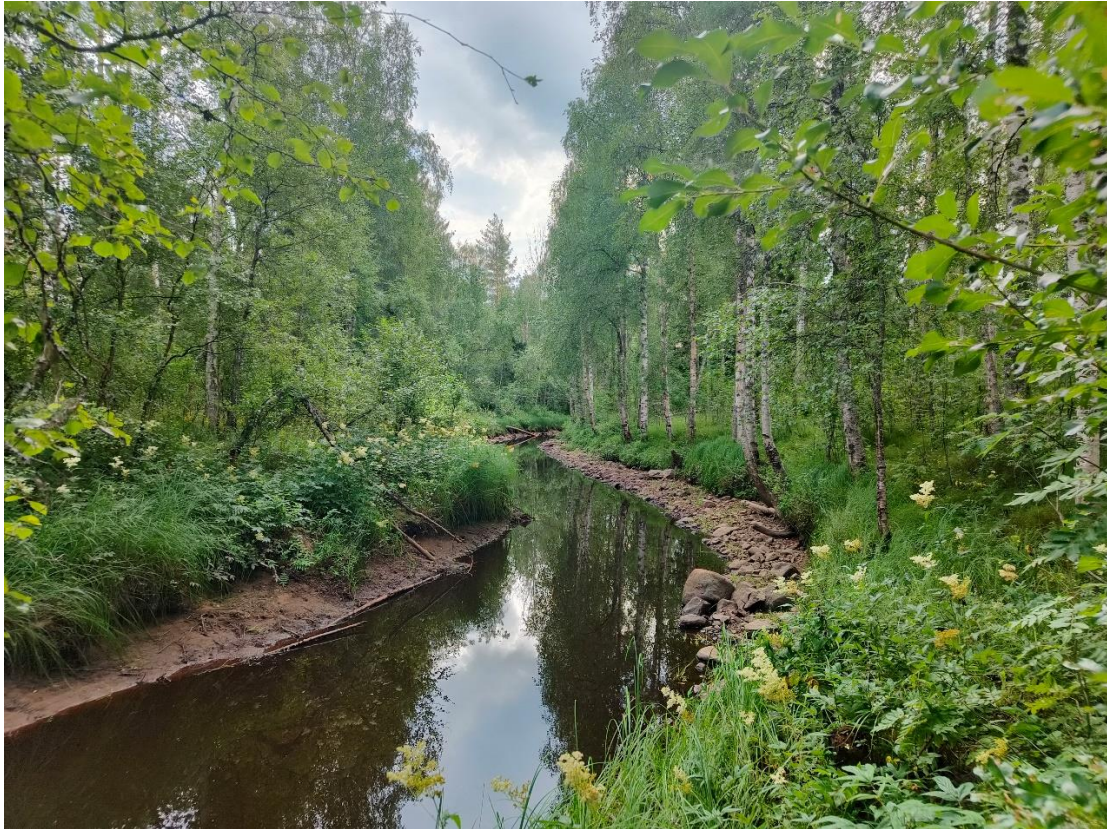
Kuva 10. Perattua uomaa nro 4.

| LIITE 1 | | | | | | | |
|---|---|---|---|---|---|---|---|
| | 4 | Iso Nivansuo | Uoma | Perattu uoma | 260 | 2 | Kivet uoman reunoilla |

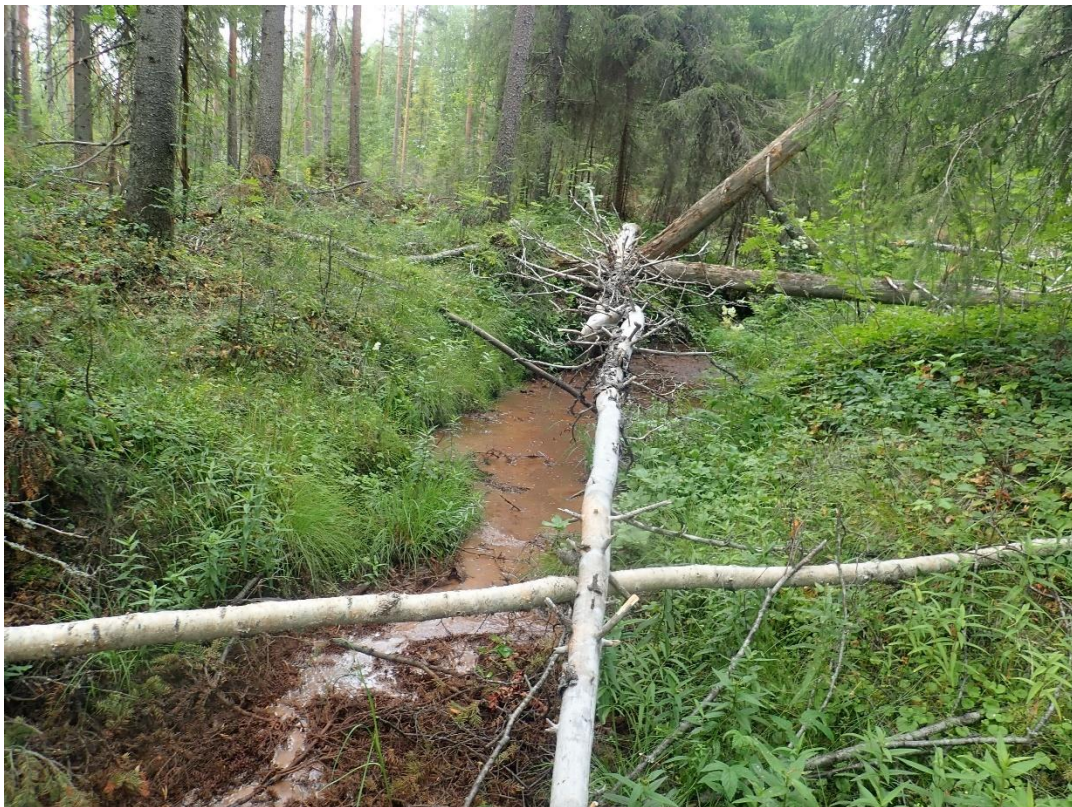
Kuva 11. Suoraan uomaan laskee useita kuormittavia metsäojia.

Metsätalous on tunnistettu Alaoja\_Heteojalle merkittävimmäksi ravinne- ja kiintoainekuormitusta sekä orgaanista kuormitusta aiheuttavaksi tekijäksi. Suoraan uomaan laskee poikkeuksellisen monta selvää kuormitusta aiheuttavaa metsäojaa. Metsätalouden vesiensuojelun tehostaminen olisi vedenlaadun kannalta tärkeää, etenkin kun tarkkaa syytä huonolle vedenlaadulle ei ole tiedossa.

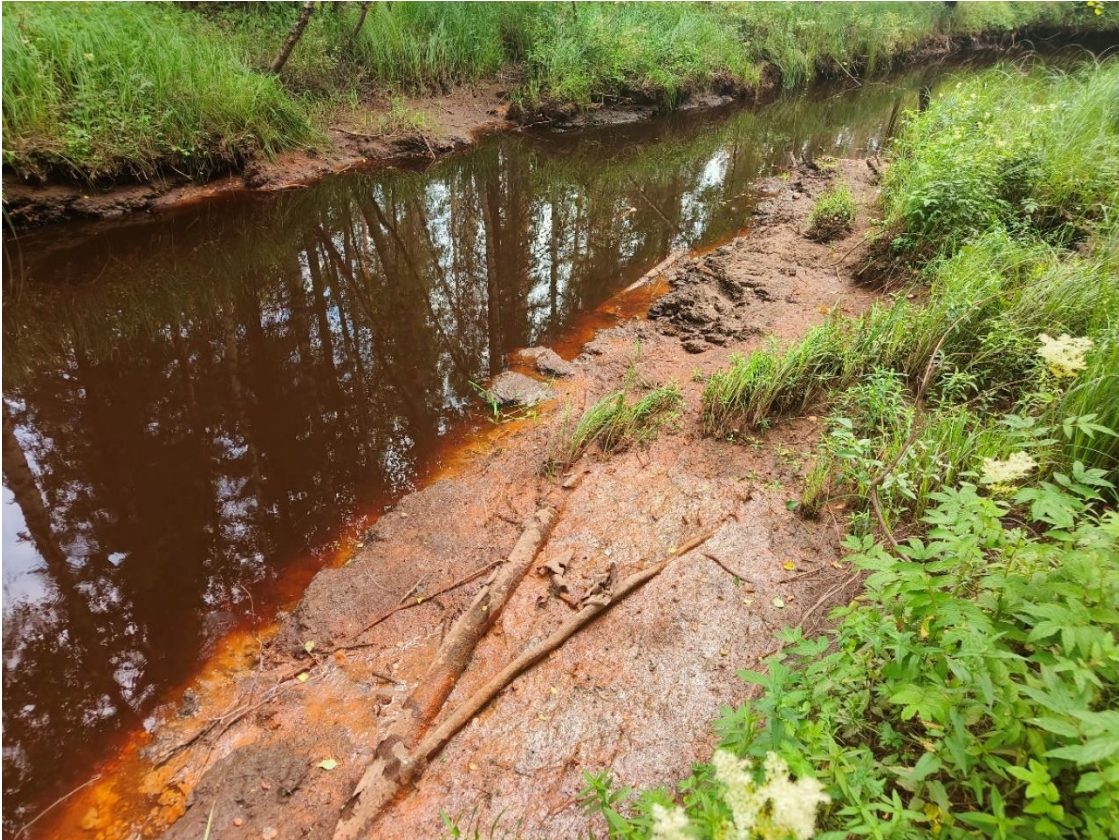
Kuva 12. Metsäoajan alle uomaan muodostunut rautapitoinen liejukertymä.

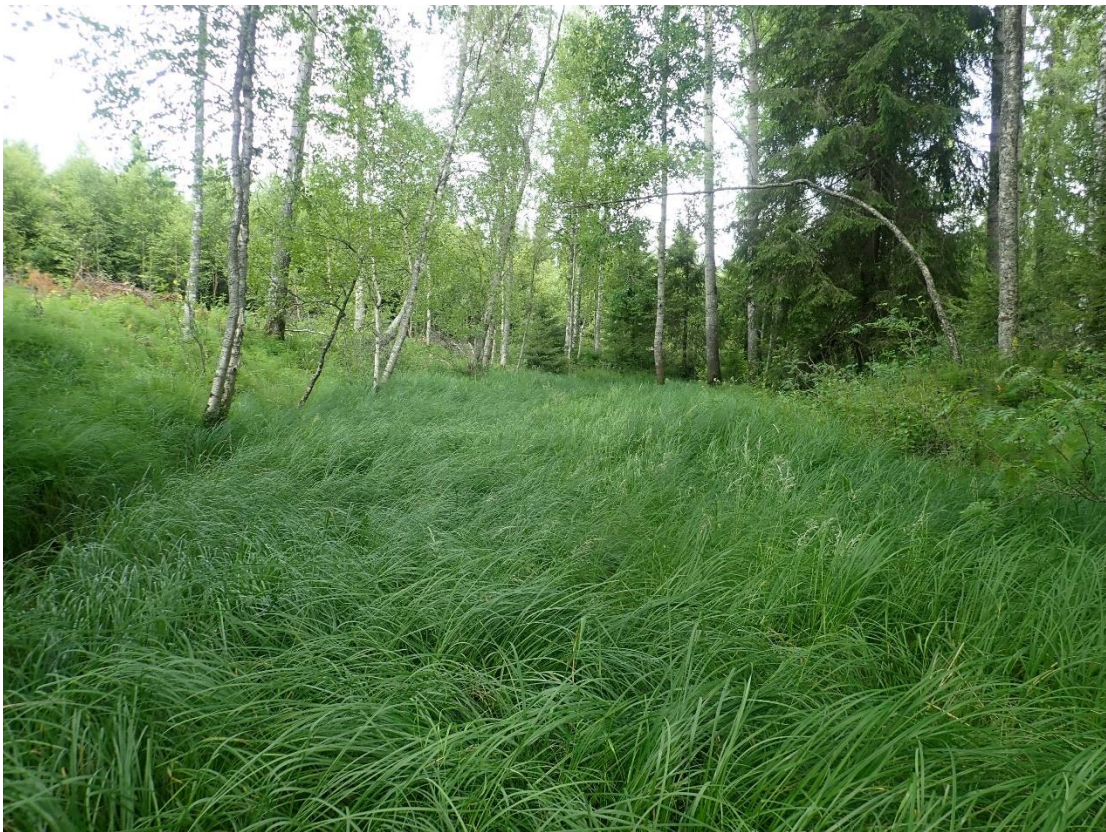
Kuva 13. Leveä meanderi nro 5 Alaojan suulla.

| LIITE 1 | | | | | | | |
|---|---|---|---|---|---|---|---|
| | 5 | Nuorittajoki | Meanderi | | 100* | 1 | Kostea, leveä, uoman yläpuolella, yhteydessä uomaan |
