## Hanhiojan kunnostustarveselvitys 2025

Elli Pesonen  
Pohjois-Pohjanmaan ELY-keskus  
2025

Kartoituksen tavoitteena oli selvittää Hanhiojan kunnostustarvetta ja -potentiaalia, turvetuotannon aiheuttamaa kuormitusta silmällä pitäen. Erityisen huomion kohteena olivat koski- ja suvantoalueet, metsäojat, mahdolliset peratut osuudet sekä turvetuotannon aiheuttamat mahdolliset lietekertymät. Rantavyöhykkeellä havaittavat vanhat, kuivilleen jääneet tai sadeveden täyttämät entiset uoman mutkat on merkitty meandereina karttakuviin ja liitteeseen 1. Kunnostustarpeen kartoitus on karkea ja yleisluontoinen maastotarkastelu kartoituskohteen kunnostustarpeesta ja -potentiaalista. Siksi esimerkiksi osa maastossa havaittujen meandereiden pituuksista on esitetty karkeana arviona, jos niiden muoto ei näy maastokartassa. Suositellut kunnostustoimenpiteet ovat ehdotuksia, eikä tämä raportti sisällä tarkempia kunnostussuunnitelmia. Jatkossa kunnostustarvekartoitus toimii apuna päätöksenteossa ja varsinaisessa kunnostussuunnittelussa.

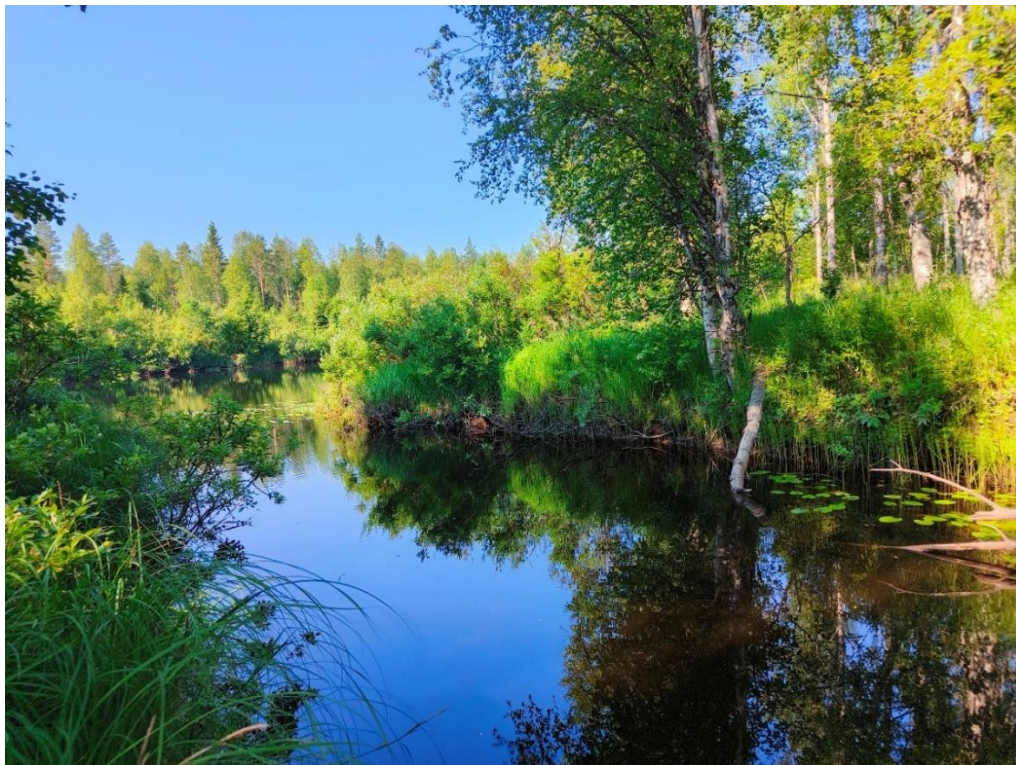
Kunnostustarvekartoitus aloitettiin Hanhiojan alaosasta Siuruanjoelta (kuva 4). Uoman pohjaan on puron suualueelle kertynyt runsaasti kiintoainesta, ja pohja on pehmeä. Hanhiojan alaosan osuus (kuva 3) koostuu kahdesta, ympäristöltään hyvin erilaisesta pätkästä. Siuruanjoen ja Ranuantien välinen alue on metsäisempi, kun taas Ranuantien ja Jäkäläsalinkosken välinen alue on pusikkoisempi, ja uoma kulkee osittain peltoalueen vieressä (kuva 7). Uoma on Hanhiojan alaosan osuudella noin 2 metriä leveä, lukuun ottamatta leveämpiä suvantolampia, leveysvaihtelua on jonkin verran. Veden väri vaihtelee ruskean ja samean ja kirkkaamman välillä. Uoman pohja on hitaamman virtauksen alueilla kiintoaineksen peittämä, pehmeä ja liejuinen. Kiviä on vain koskialueilla. Selkeitä merkkejä rehevöitymisestä ei ole havaittavissa. Uoman mutkittelu on maltillista, mutta se ei kuitenkaan vaikuta selvästi peratulta. Osuudella on kolme pidempää koskialuetta (nrot 1, 3 & 4) ja yksi lyhyt koskikynnys (nro 2), joka sijaitsee metsäautotien sillan alla (kuva 6). Koski nro 1 on pitkä, runsaskivinen ja luonnontilainen, ja siinä kasvaa runsaasti näkinsammalta (kuva 5). Koskessa on myös poikkeuksellisen paljon iskostunutta soraa laajoilla alueilla. Myös kosket nro 3 ja 4 ovat luonnontilaisia, ja niissä on näkinsammaleen lisäksi runsaasti puuainesta sekä eri kokoisia kiviä ja lohkareita. Koskessa nro 3 (kuva 8) on hieman enemmän vettä kuin koskessa nro 4 (kuva 9), ja vaikuttaa siltä, että osa sen kivistä on siirretty lähemmäs uoman reunoja. Uoma haarautuu koskien alapuolella kahdeksi vierekkäiseksi uomaksi, joissa kosket nro 3 ja 4 sijaitsevat. Koskien välissä on korkea maakaistale. Haarat yhdistyvät jälleen yhdeksi uomaksi koskien yläpuolella. Uomaan laskee useita, eri kokoisia metsäojia, jotka eivät kuitenkaan selvää, silmämääräisesti havaittavaa kuormitusta. Karttakuviin on merkitty vain sellaiset metsäojat, jotka ovat yhteydessä uomaan. Tarkemmat tiedot suoraan uomaan laskevista metsäojista ovat nähtävissä liitteessä 2.

Kuva 4. Hanhioja laskee Siuruanjokeen.

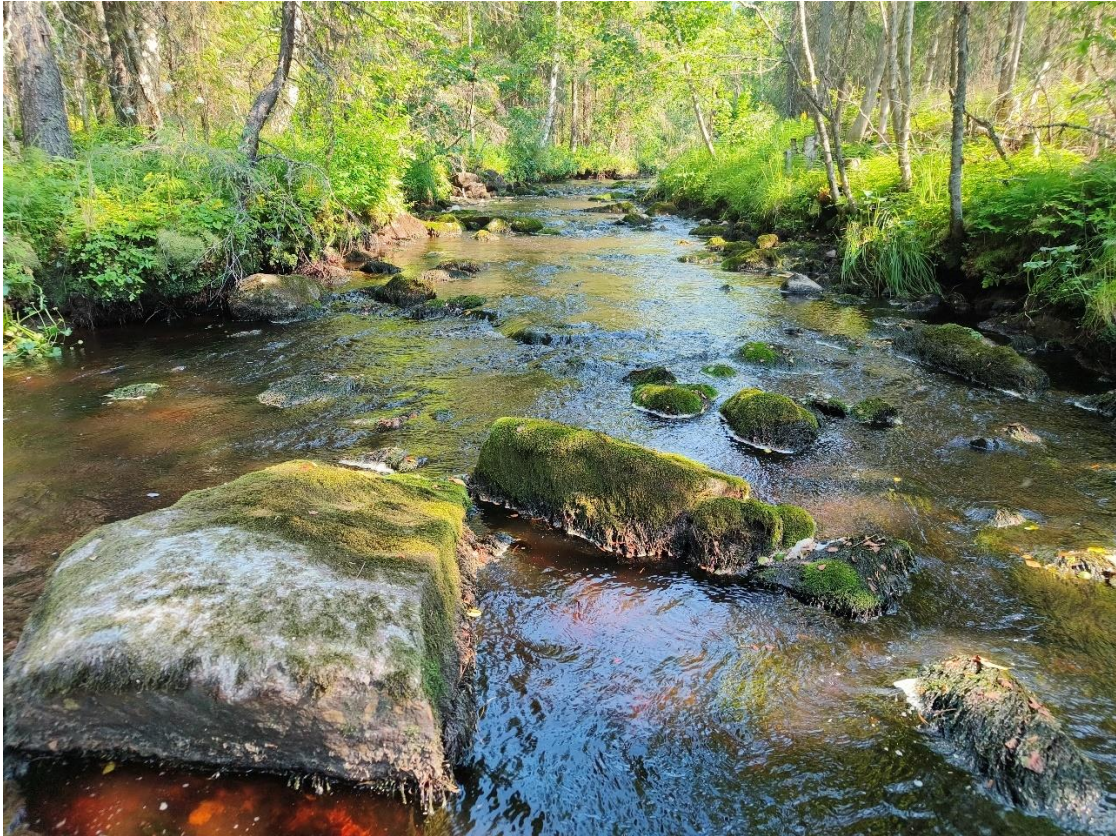
Kuva 5. Luonnontilainen koski nro 1.

| LIITE 1 | | | | | | | |
|---|---|---|---|---|---|---|---|
| | 1 | Suukoski | Koski | Perkaamaton koski | 260 | 1 | Luonnontilainen, runsassorainen koski |

Tärkeimpinä kunnostustoimenpiteinä voidaan pitää vaellusesteen poistamista, kutusorakoiden lisäämistä koskialueille, iskostuneen soran pöyhimistä Suukoskessa (nro 1), kivien siirtelyä koskissa nro 3 ja 9, suvantolammen ruoppausta ja mahdollisesti myös lietekertymien poistoa. Myös kuormittavien metsäojien vesiensuojelun tehostaminen on vedenlaadun kannalta tärkeää. Vaellusesteellisen kivikynnyksen nro 8 poistaminen ja kosken nro 3 kivien siirtely uoman reunoilta uoman keskelle ei välttämättä vaadi konetöitä, vaan onnistuu mahdollisesti myös ihmisvoimin. Myös Suukosken iskostuneen soran pöyhiminen onnistuu ilman työkoneita. Pöyhimällä puroon saataisiin pienillä resursseilla tehtyä pitkä, luonnontilainen koski, jonka pohjalla on runsaasti vaelluskaloille suotuisia lisääntymisalueita. Koskille nro 3 ja 4 kulkee työkoneella kuljettava koneura, mikä helpottaa kutusorakoiden lisäämistä uomaan. Kunnostustoimenpiteiden toteuttamista kartoitusalueen yläosan kohteilla vaikeuttaa ajokuntoisten teiden puuttuminen. Koska Kotisuo ja Isoahontaussuo kuuluvat Suomen Riistanhoito-säätiön POPKA-hankkeeseen, vesistökuunnostukset olisi hyvä ajoittaa vasta turvetuotantoalueilla tehtävien ennallistamistoimenpiteiden jälkeiseen aikaan.

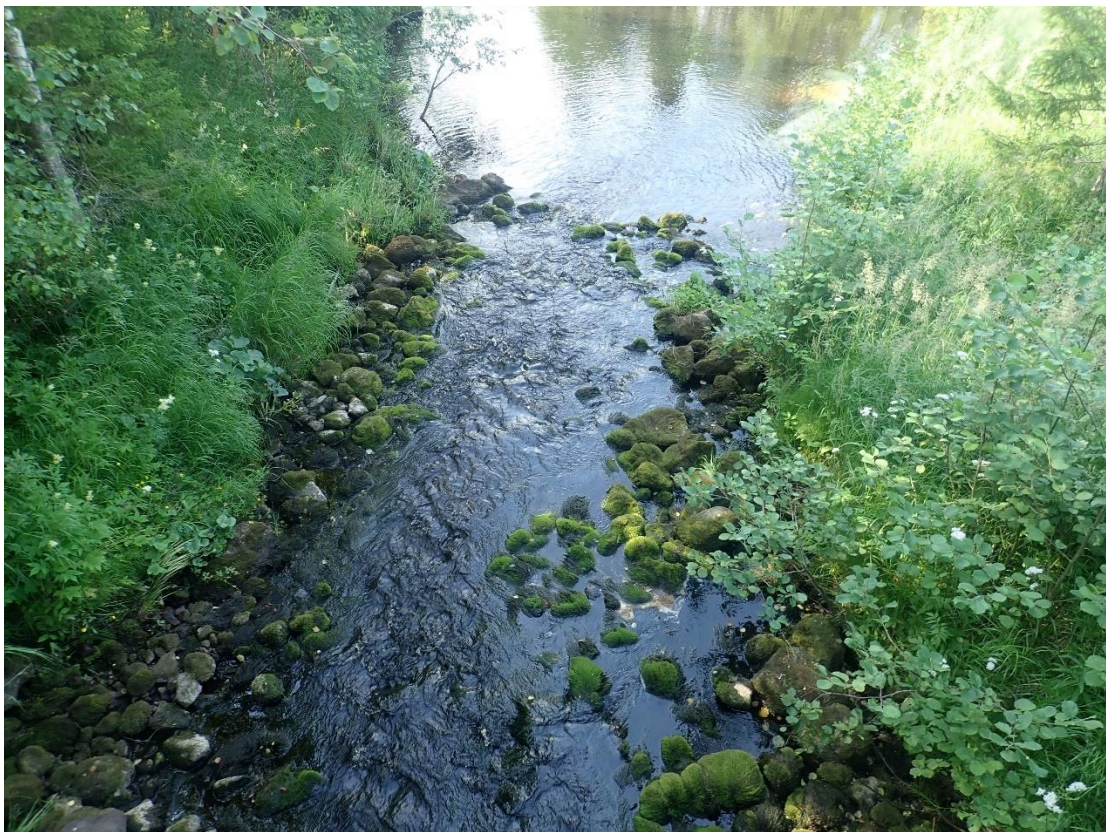
Kuva 6. Sillan alla sijaitseva muutaman metrin koskikynnys nro 2.

| LIITE 1 | | | | | | | |
|---|---|---|---|---|---|---|---|
| | 2 | Ojala | Koskikynnys | Perkaamaton koskikynnys | | 0 | Luonnontilainen koskikynnys |

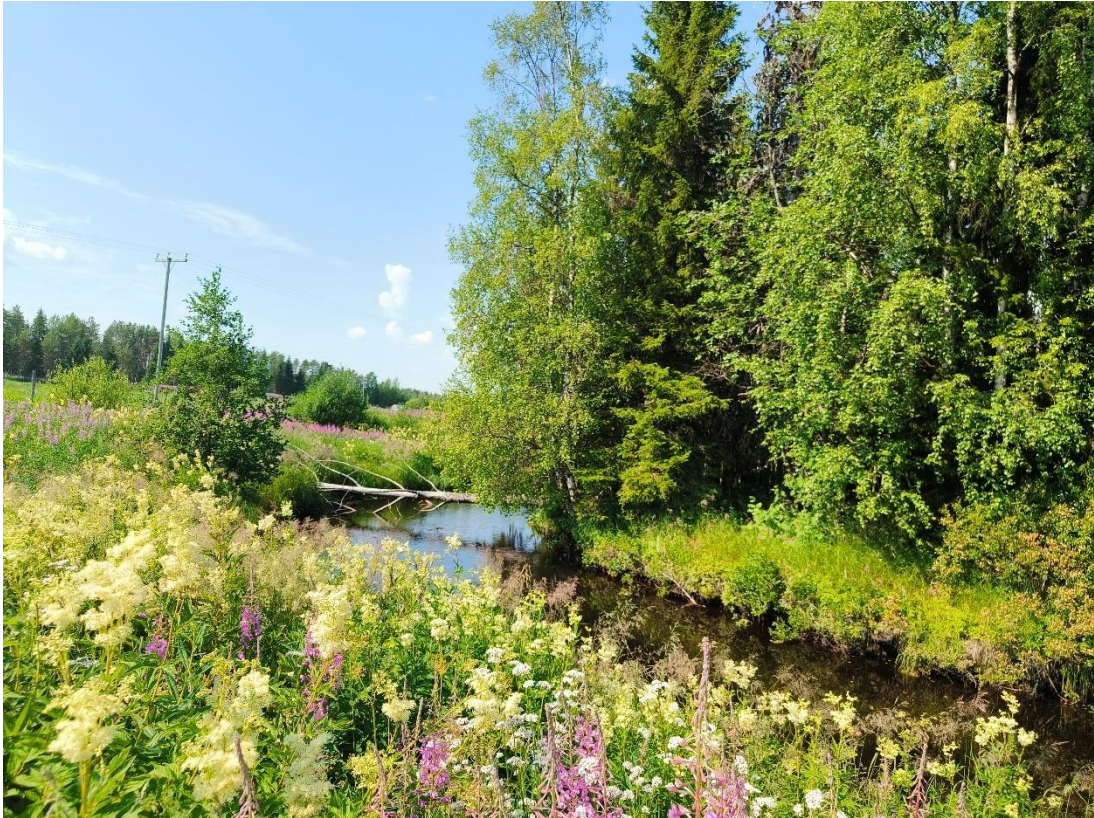
Kuva 7. Uoma kulkee Ojantausahon alueella pellon vieressä.

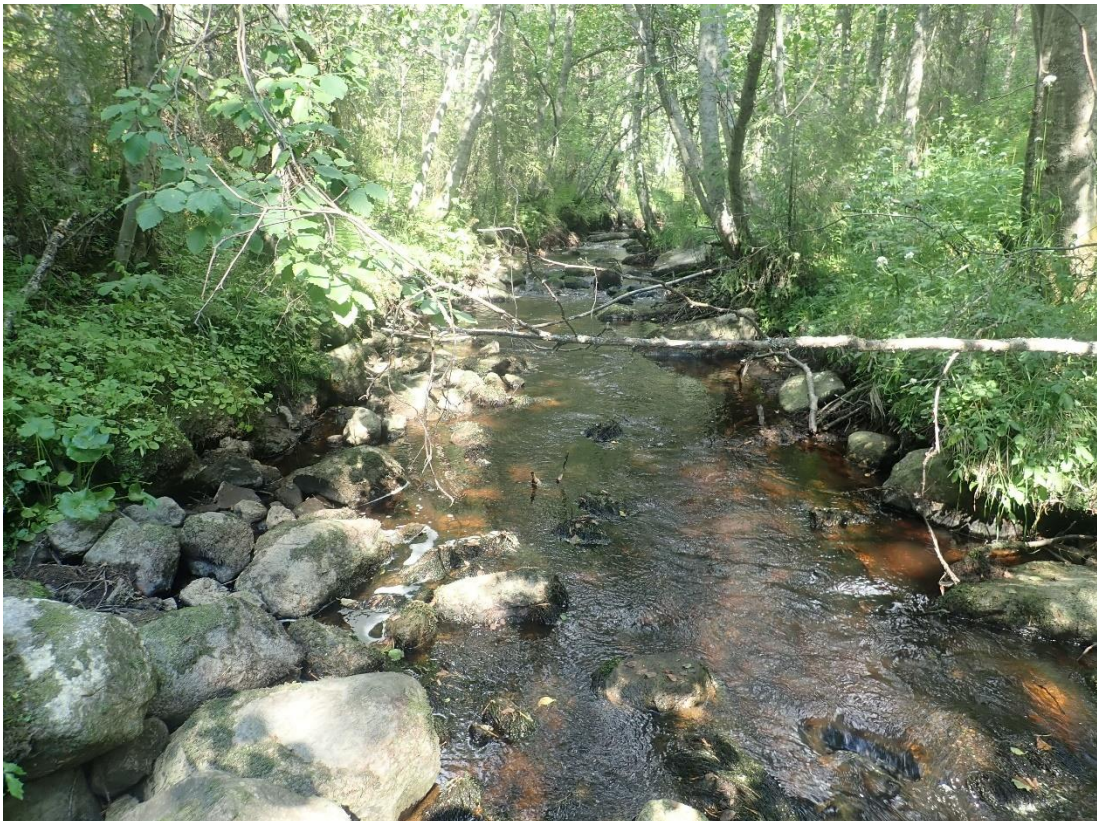
Kuva 8. Luonnontilainen koski nro 3, jossa osa kivistä on siirretty lähemmäs reunoja.

| LIITE 1 | | | | | | | |
|---|---|---|---|---|---|---|---|
| | 3 | Jäkäläsalinkoski | Koski | Perkaamaton koski | 85 | 1 | Luonnontilainen koski |

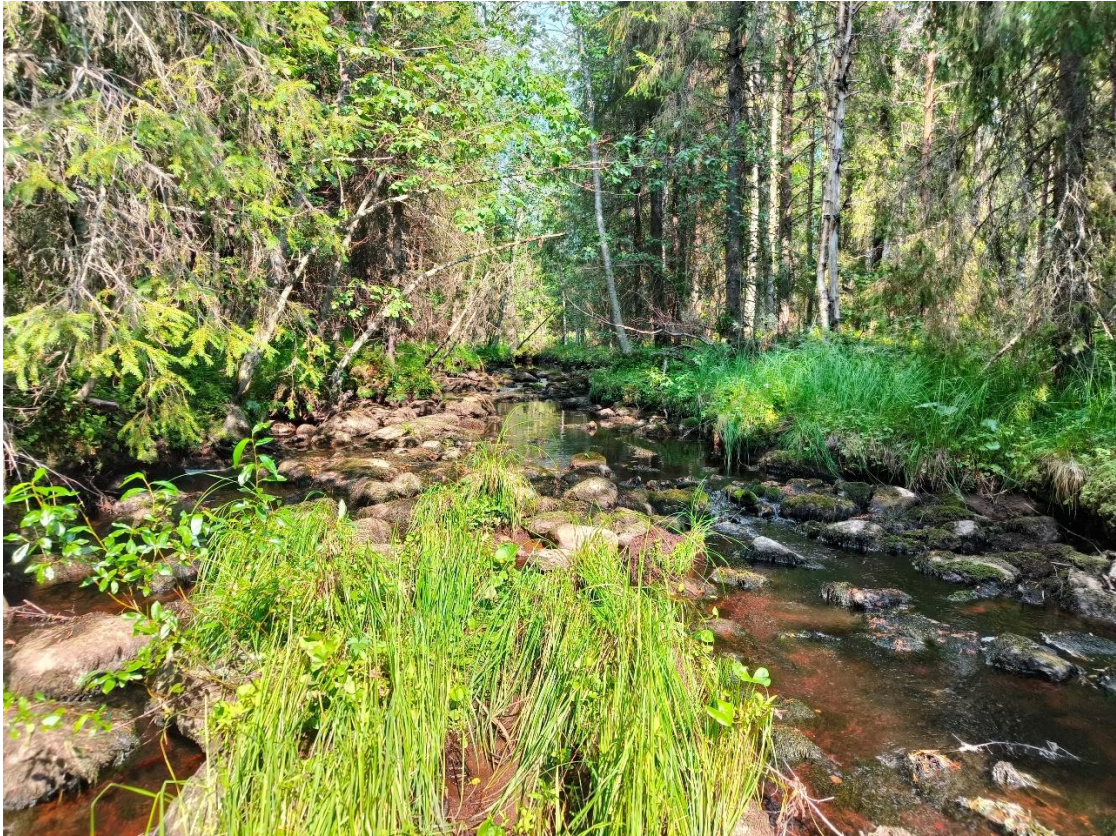
Kuva 9. Vähävetisempi ja erittäin kivinen koski nro 4.

| LIITE 1 | | | | | | | |
|---|---|---|---|---|---|---|---|
| | 4 | Jäkäläsalinkoski | Koski | Perkaamaton koski | 110 | 0 | Luonnontilainen, vähävetinen koski |

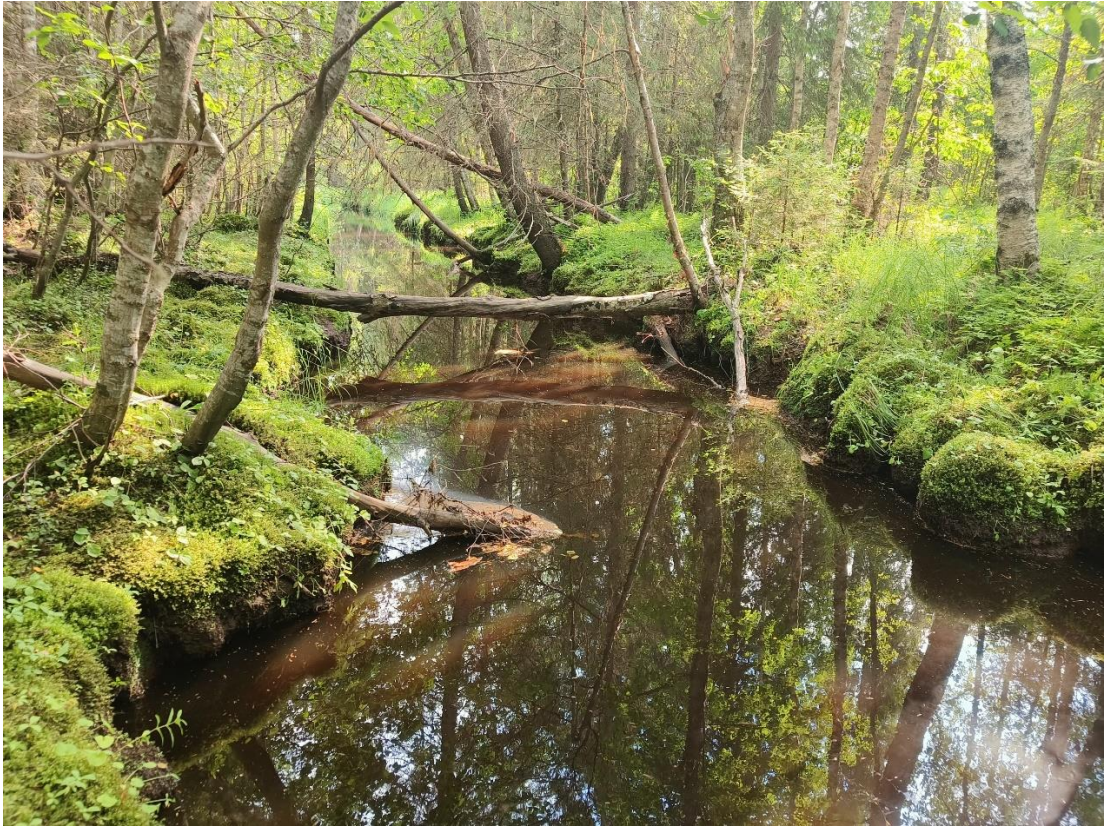
Kuva 11. Uoma on paikoin suora, mutta ei vaikuta selkeästi suoristetulta. Vesi on tummanruskeaa.

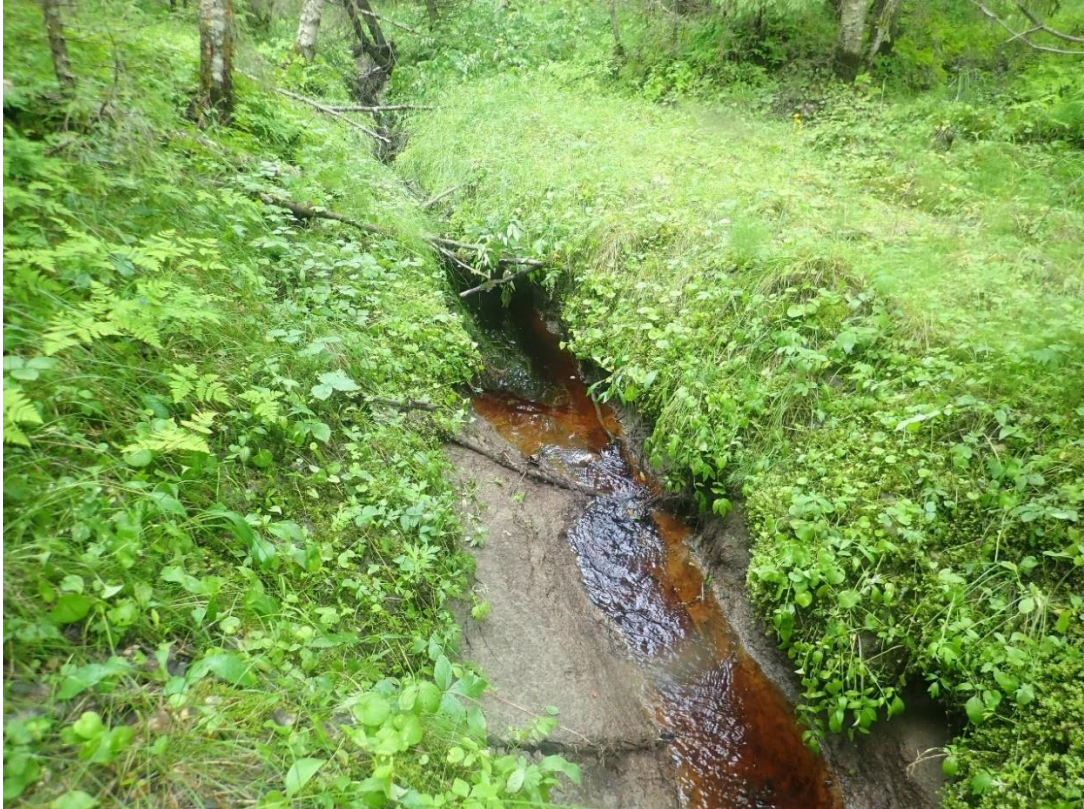
Kuva 12. Isoahontaussuon turvetuotantoalueen laskuojassa on vanhaa kertynyttä kiintoainesta, mutta se ei aiheuta selkeää kuormitusta uomaan.

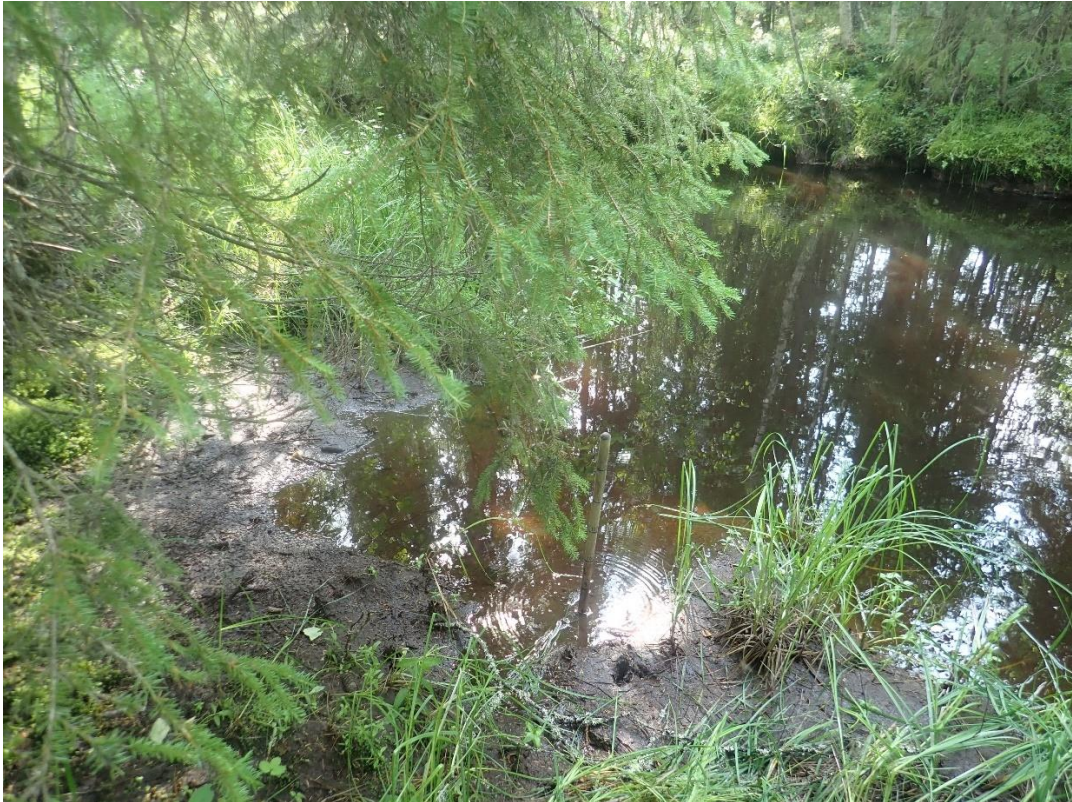
Kuva 13. Lietekertymää uoman reunalla.

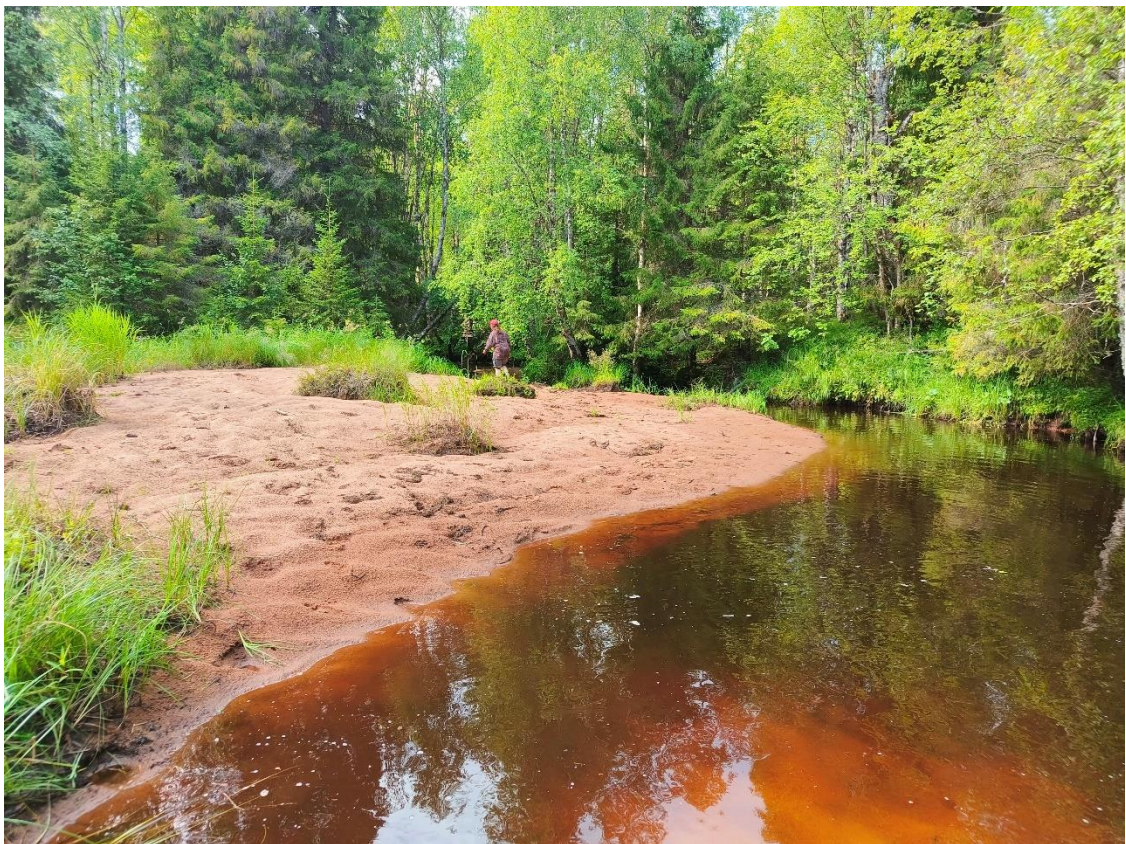
Kuva 14. Suvantolampeen kertyneestä kiintoaineksesta muodostunut hiekkasaari.

Loukaskosken alapuoliseen suvantolampeen on kertynyt runsaasti pääosin hiekasta koostuvaa kiintoainesta, ja lampeen on muodostunut jo osittain kasvittunut hiekkasaari. Vesi virtaa madaltuneessa ja kaventuneessa uomassa saaren vierestä. Lammen ruoppaus olisi suositeltavaa.

| LIITE 1 | | | | | | | |
|---|---|---|---|---|---|---|---|
| | 7 | Hirsipuronpalo | Suvantolampi | Hiekkasaari | | 2 | Kertynyt hiekka muodostanut lampeen saaren |

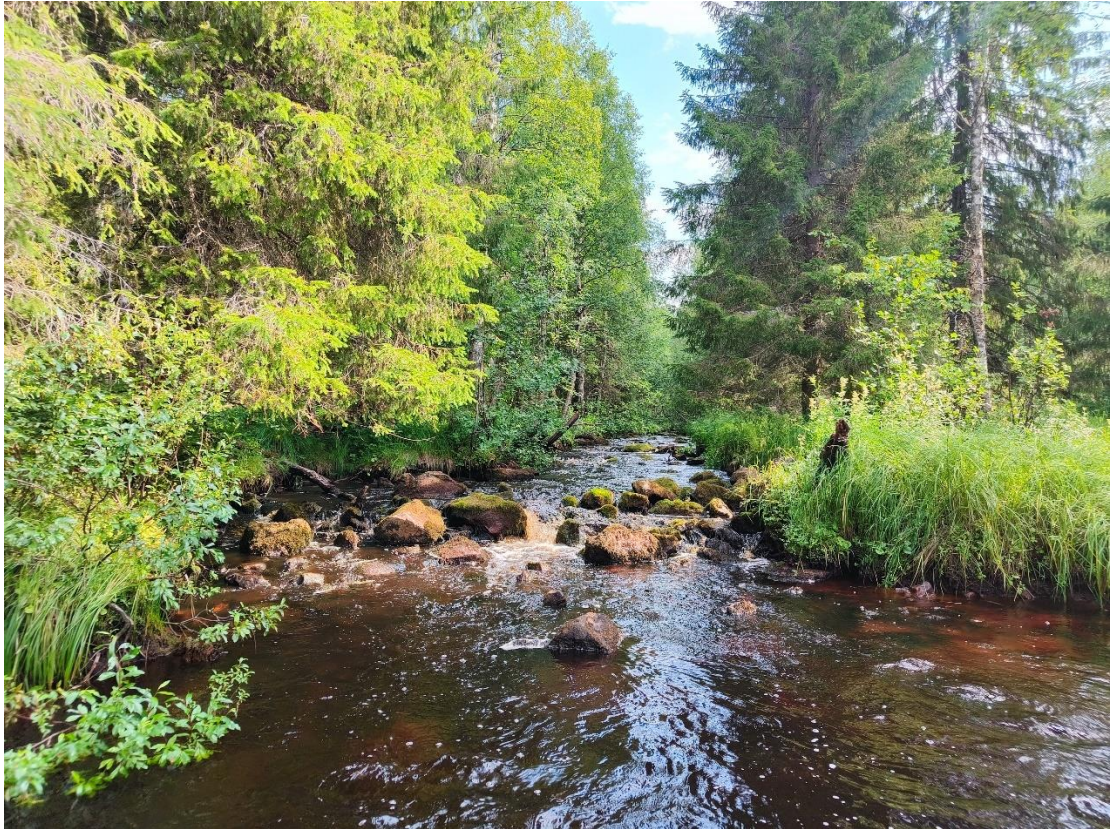
Kuva 15. Luonnontilainen koski nro 9.

| LIITE 1 | | | | | | | |
|---|---|---|---|---|---|---|---|
| | 9 | Loukaskoski | Koski | Perkaamaton koski | 440 | 1 | Luonnontilainen koski, jossa vähäkivisempi pätkä |

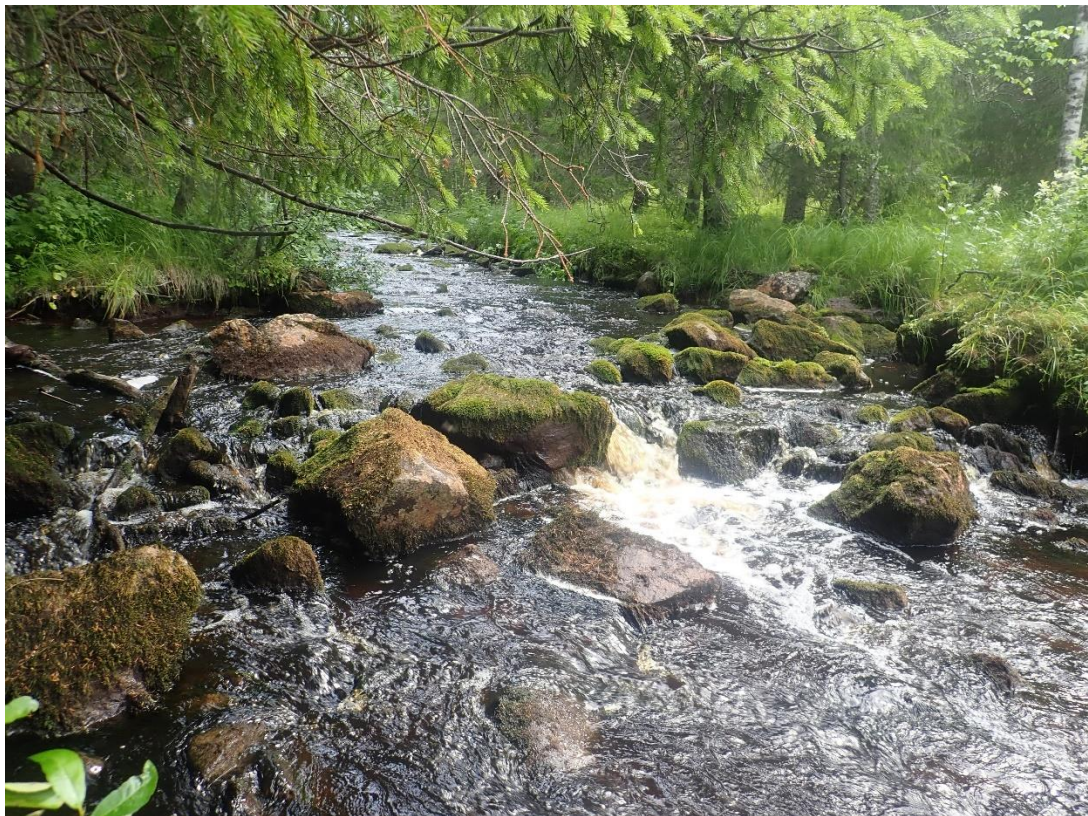
Kuva 16. Osittaisesti vaellusesteellinen kivikynnys nro 8.

| LIITE 1 | | | | | | | |
|---|---|---|---|---|---|---|---|
| | 8 | Loukaskoski | Vaelluseste | Kivikynnys | | 2 | Osittaisesti esteellinen, pudotus korkeimmillaan n. 20 cm |

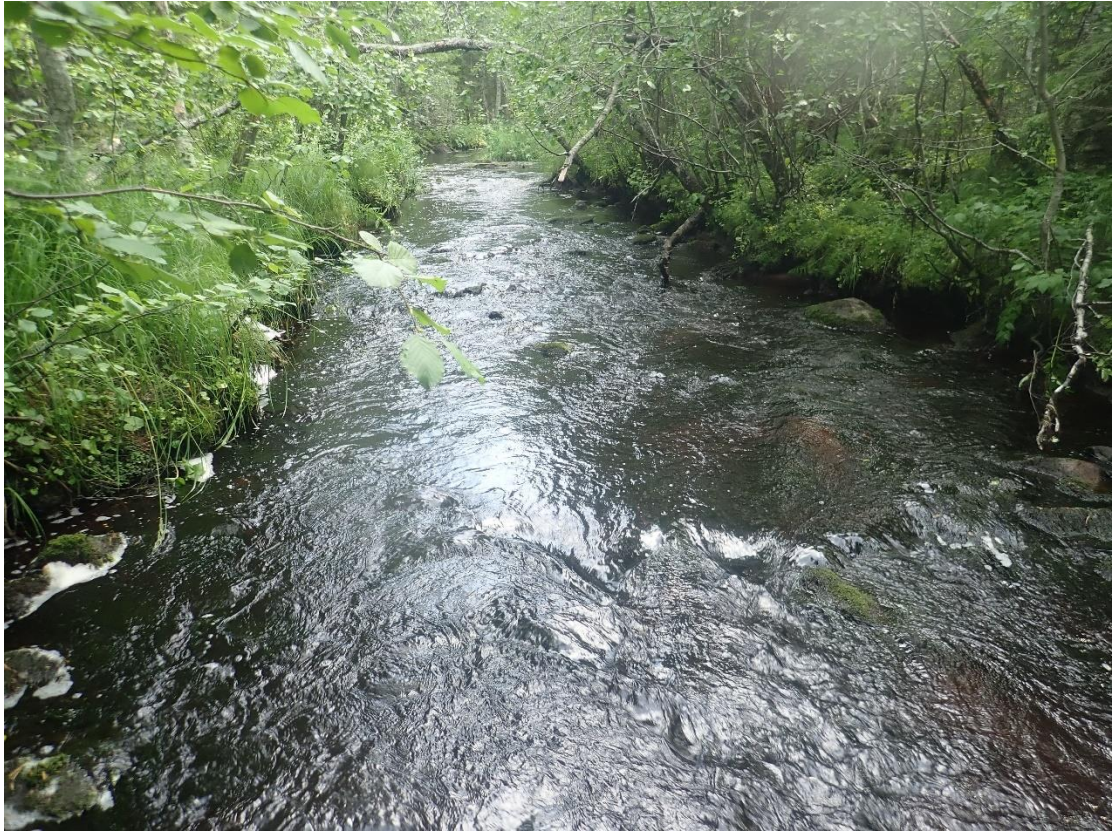
Kuva 17. Luonnontilainen koski nro 9. Koskessa on myös vähäkivisempiä pätkiä.

| LIITE 1 | | | | | | | |
|---|---|---|---|---|---|---|---|
| | | | | Perkaamaton koski | 895 | | Koskessa nro 9 noin 100 m pitkä vähäkivisempi koski, lohkareita uoman reunalla |

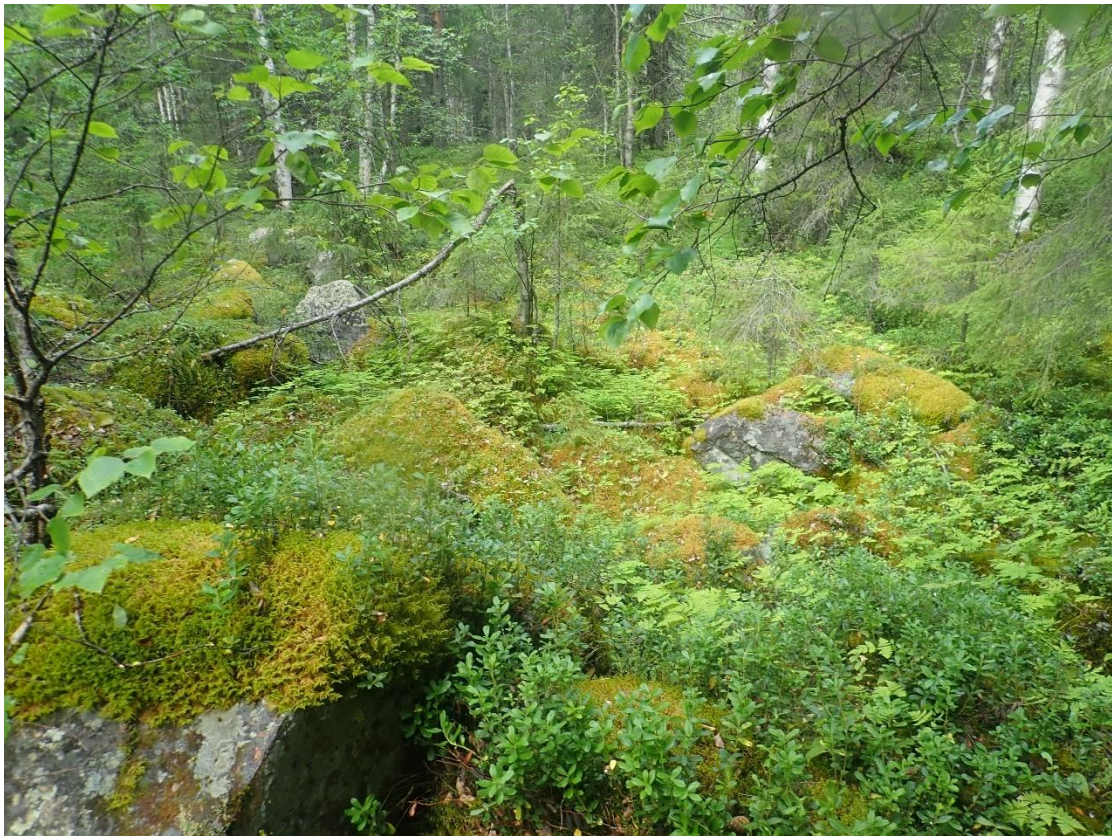
Kuva 18. Sammaloitunutta lohkareikkoa kosken nro 9 rantavyöhykkeellä.
