## **Leväjoen kunnostustarveselvitys 2025**

Elli Pesonen  
Pohjois-Pohjanmaan ELY-keskus  
2025

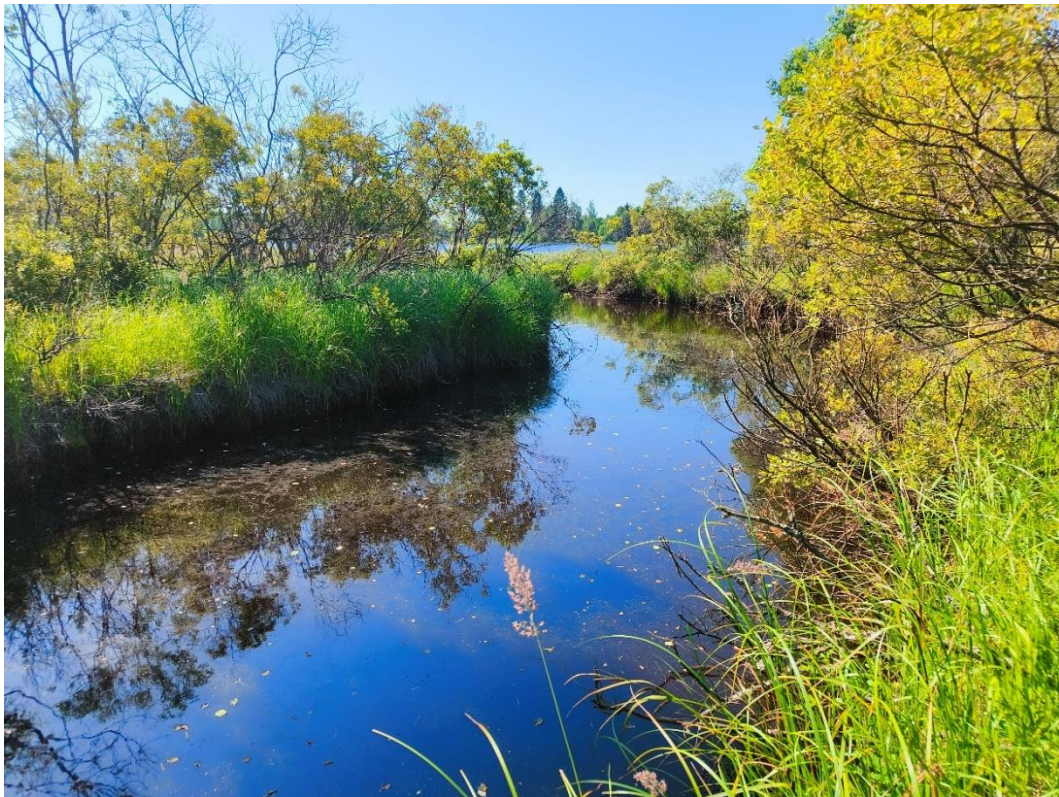
Kunnostustarvekartoitus aloitettiin Leväjoen alaosasta Mainuanjärveltä (kuva 4). Järvi on liettynyt ja kasvittunut joen suualueelta (nro 1). Leväjoen alaosan osuus (kuva 3) on ympäristöltään kostea, hyvin rehevä ja heinikkoinen. Uoma on koko osuudella noin 2–3 metriä leveä, eikä leveysvaihtelua ole juurikaan. Vesi on hyvin ruskeaa ja sameaa, ja uoman pohja on kiintoaineksen peittämä, pehmeä ja liejuinen. Kiviä ei ole juurikaan. Veden virtaus on puron suualueella lähes seisova ja ylempänä hyvin hidasta, mutta hitaasta virtauksesta huolimatta uomassa ei näy selkeitä merkkejä rehevöitymisestä. Leväjoki on lähes koko kartoitusalueelta suoristettu (kuva 6), Kellovaarantien ja Mainuanjärven

Kuva 4. Leväjoki laskee Mainuanjärven Levälahteen.

| LIITE 1 | | | | | | | |
|---|---|---|---|---|---|---|---|
| | 1 | Mainuanjärvi | Puron suualue | | | 2 | Järvi liettynyt ja kasvittunut puron suualueelta |

Leväjoen suualueelle Mainuanjärven Levälahteen on kertynyt runsaasti kiintoainesta, ja järvi on liettymisen lisäksi kasvittunut voimakkaasti. Järven kunnostusruoppaus puron suualueelta olisi suositeltavaa. Kunnostusruoppaus on mainittu toimenpide-ehdotuksena myös vuonna 2007 tehdyssä Mainuanjärven kunnostussuunnitelmassa (Hilli ym. 2007: liite 3), vaikkakin suunnitelmassa ruoppaukset on kohdistettu hieman eri alueille.

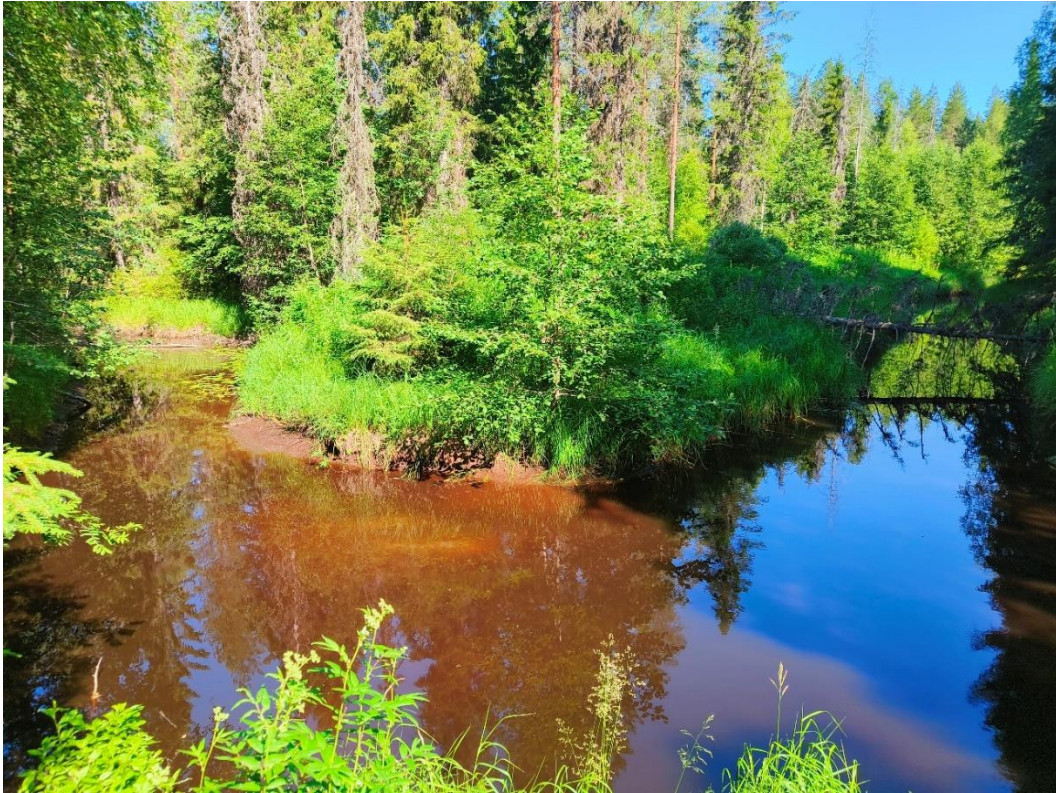
Kuva 5. Meanderi nro 3.

| LIITE 1 | | | | | | | |
|---|---|---|---|---|---|---|---|
| | 3 | Kellovaarantie | Meanderi | | 140 | 0 | Vetinen, hyvin leveä, uoman tasolla, yhteydessä uomaan |

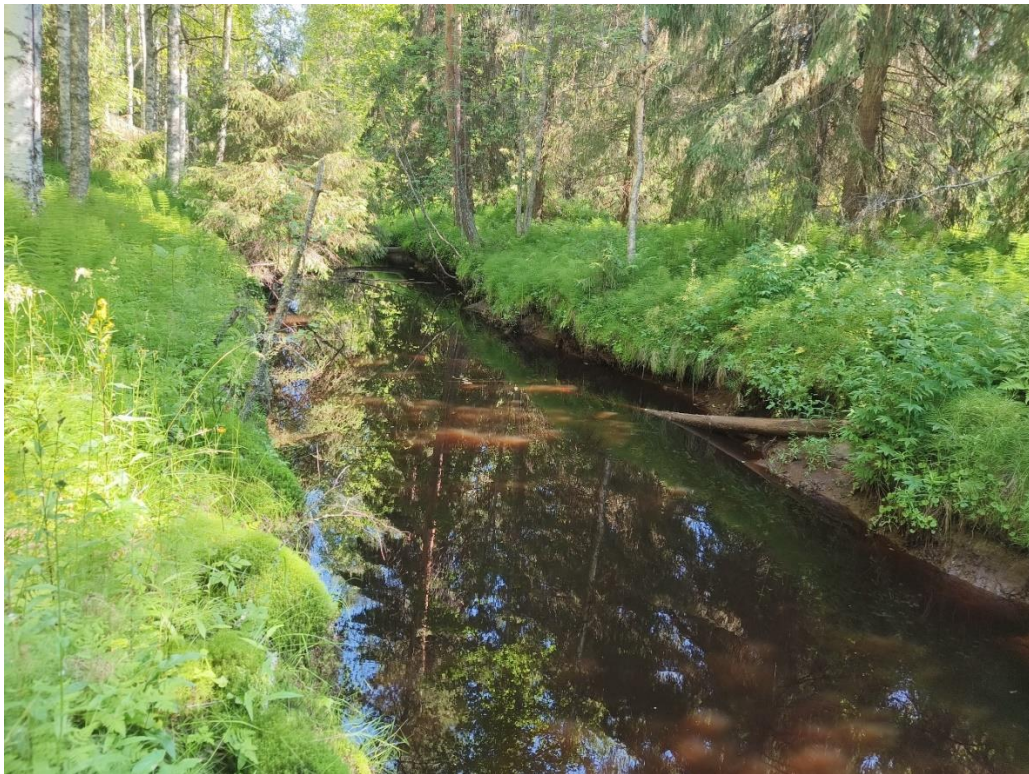
Kuva 6. Alaosan suoristettua uomaa.

Puruomaa on suoristettu kartoitusalueella noin kolmen kilometrin matkalta. Puron luonnontilan parantamiseksi olisikin erityisen tärkeää lisätä uoman mutkittelevuutta suoristetuilla osuuksilla palauttamalla virtausta vanhoihin meandereihin. Koska lähes koko kartoitusalueen uoma on suoristettu, kaikki tällä alueella sijaitsevat meanderit on merkitty potentiaalisiksi kunnostuskohteiksi. Suuri osa havaituista meandereista on pitkiä, joten jo parin meanderin avaaminen ja veden johtaminen niihin lisäisi selvästi uoman mutkittelevuutta. Meandereiden tarkempaa pituutta on kuitenkin vaikea arvioida, sillä niistä suurin osa sijaitsee perkausvallien toisella puolella, eikä niiden muoto näy maastokartassa. Suoristetussa uomassa ei ole merkittävästi kunnostuspotentiaalia vedenpalautuksen lisäksi.

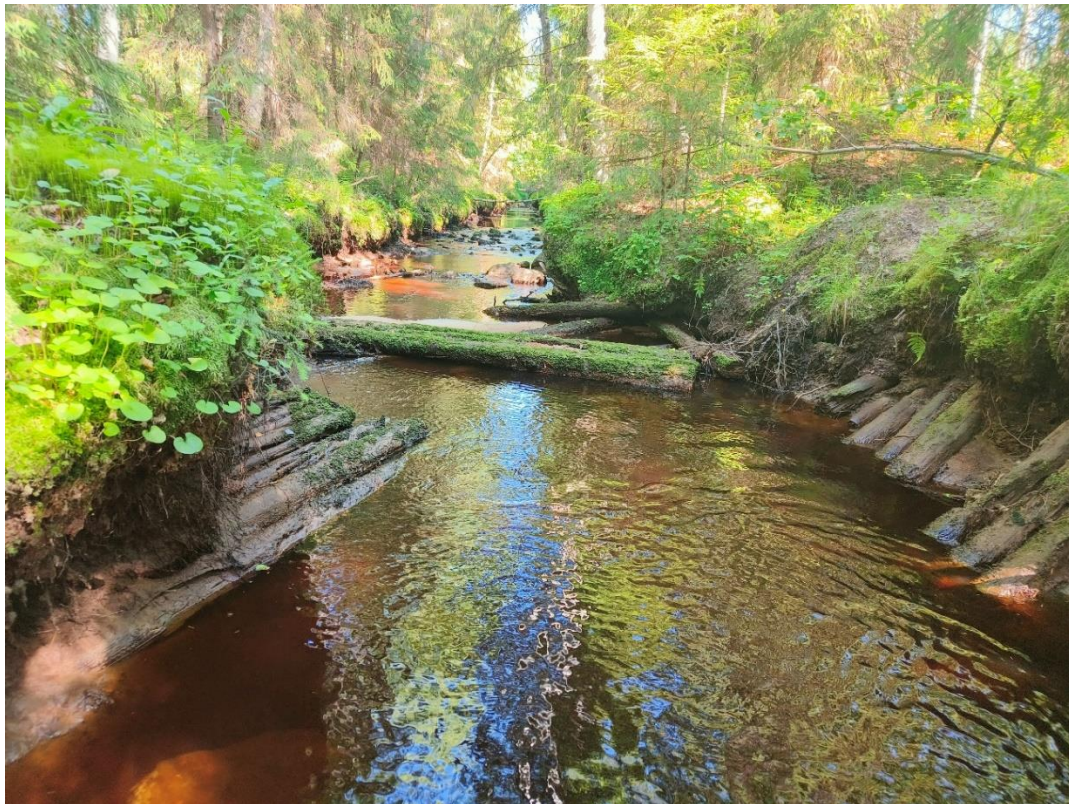
Kuva 8. Koskikynnys nro 11. Kynnyksen alapuolella vaikuttaa olevan vanhoja, ihmisen rakentamia suisteita.

| LIITE 1 | | | | | | | |
|---|---|---|---|---|---|---|---|
| | 11 | Vehkapurontie | Koskikynnys | Perkaamaton koskikynnys | | 0 | Luonnontilainen koskikynnys |

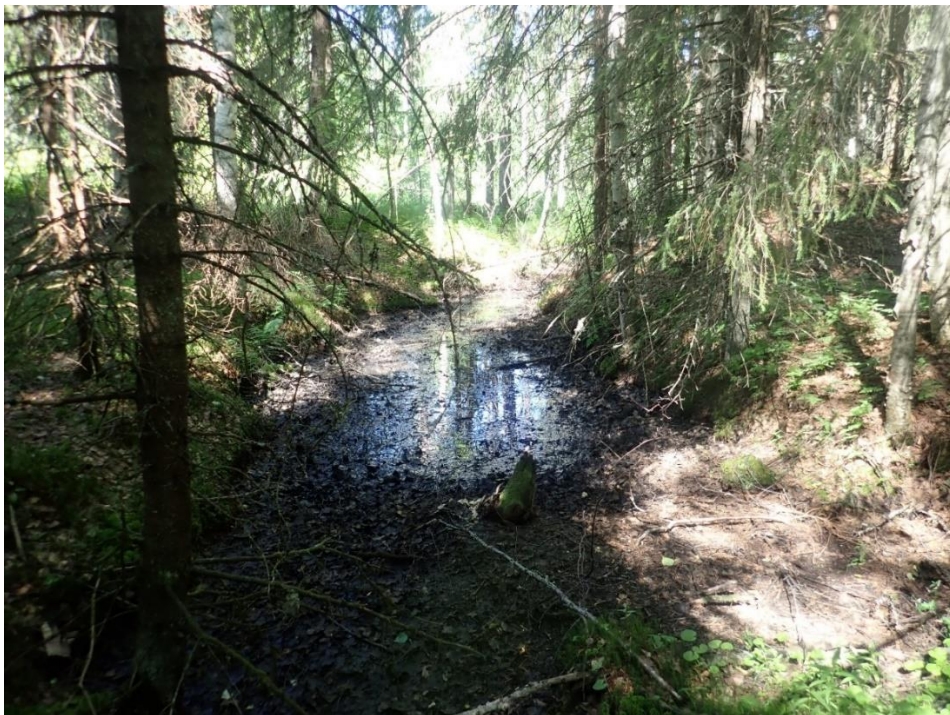
Kuva 10. Uoman rantavyöhykkeellä on useita vanhan uoman meandereita, joista osa on sadeveden takia ve-sittynyt.

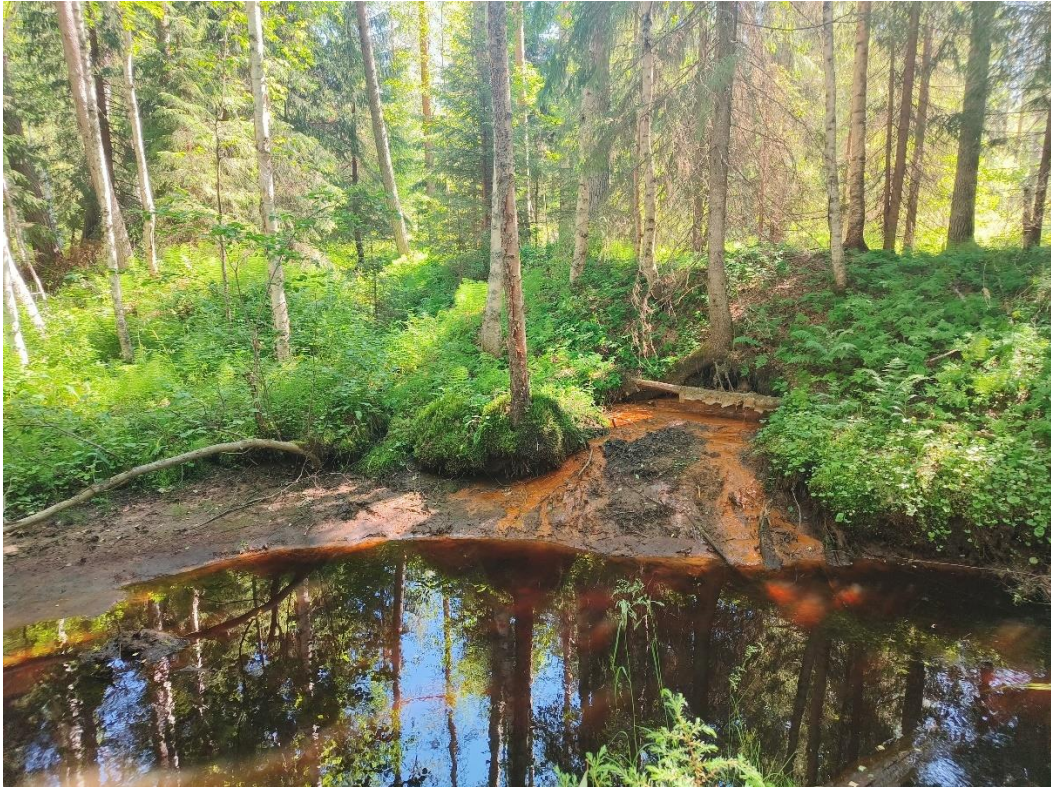
Kuva 11. Uoman reunoilla on pari rautalähdettä.

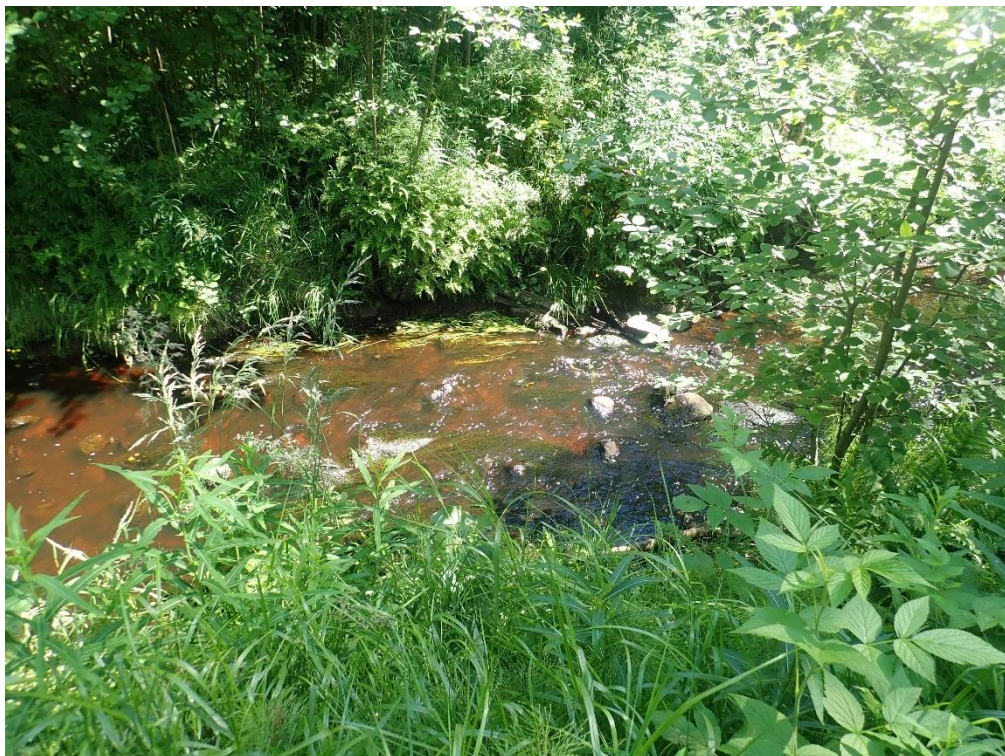
Kuva 12. Pitkä niva nro 25.

Leväjoen kartoitusalueella ei havaittu yhtäkään varsinaista pidempää koskialuetta. Koska ainut pidempi niva (nro 25) sijaitsee suoristetussa uomassa, sen luonnontilaisuus on heikentynyt. Niva on vähäkivinen, mutta sen kiviä ei ole kuitenkaan selvästi siirretty uoman reunoille. Uoman lyhyissä koskikynnyksissä on runsaasti kiviä, ja kivien välissä on vähän myös soraa. Koska soraa

| LIITE 1 | | | | | | | |
|---|---|---|---|---|---|---|---|
| | 25 | Hevoskangas | Niva | Perattu niva | 220 | 2 | Vähäkivinen, suoristettu niva |

löytyy koskikynnyksistä jo ennestään, kunnostusresurssien kohdistaminen niihin ei ole välttämättä ensisijaista. Yläosan pidempi niva nro 25 voisi hyötyä mutkittelun lisäämisen lisäksi kivien ja mahdollisesti myös kutusoraikoiden lisäämisestä. Uoman pohja koostuu koko matkalta suurimmaksi osaksi hiekasta ja mudasta, paikoin on eri kokoisia kiviä ja lohkareita.

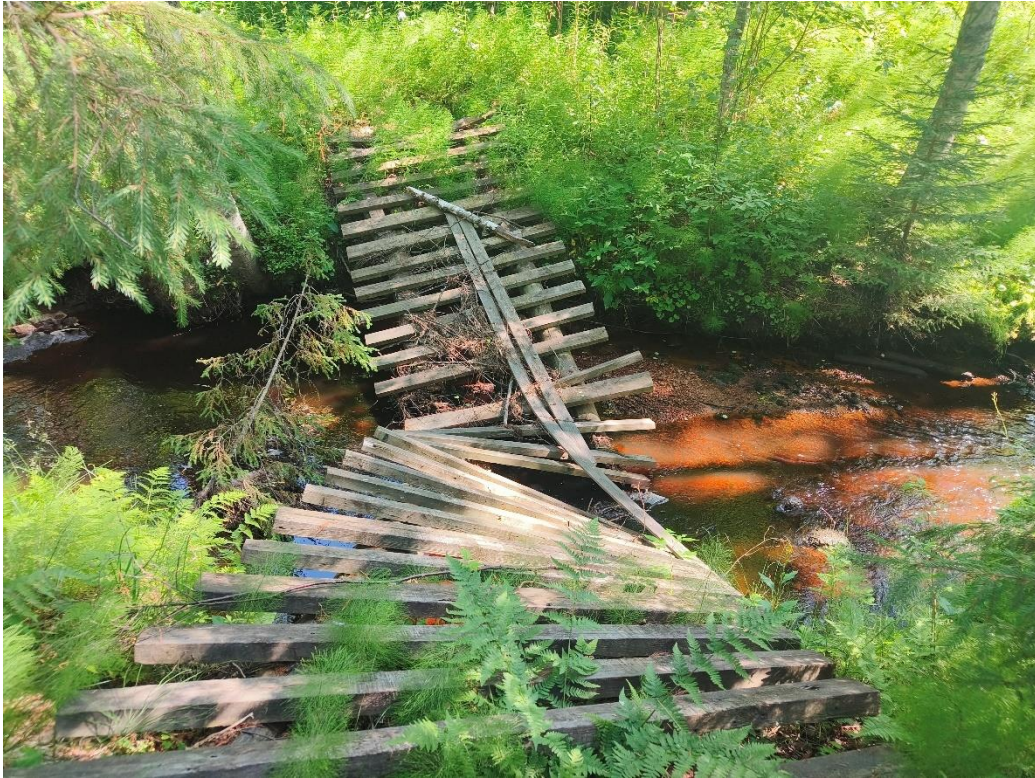
Kuva 13. Uomaan romahtanut puurakenteinen silta. Pitkä niva nro 25 kulkee sillan alla.

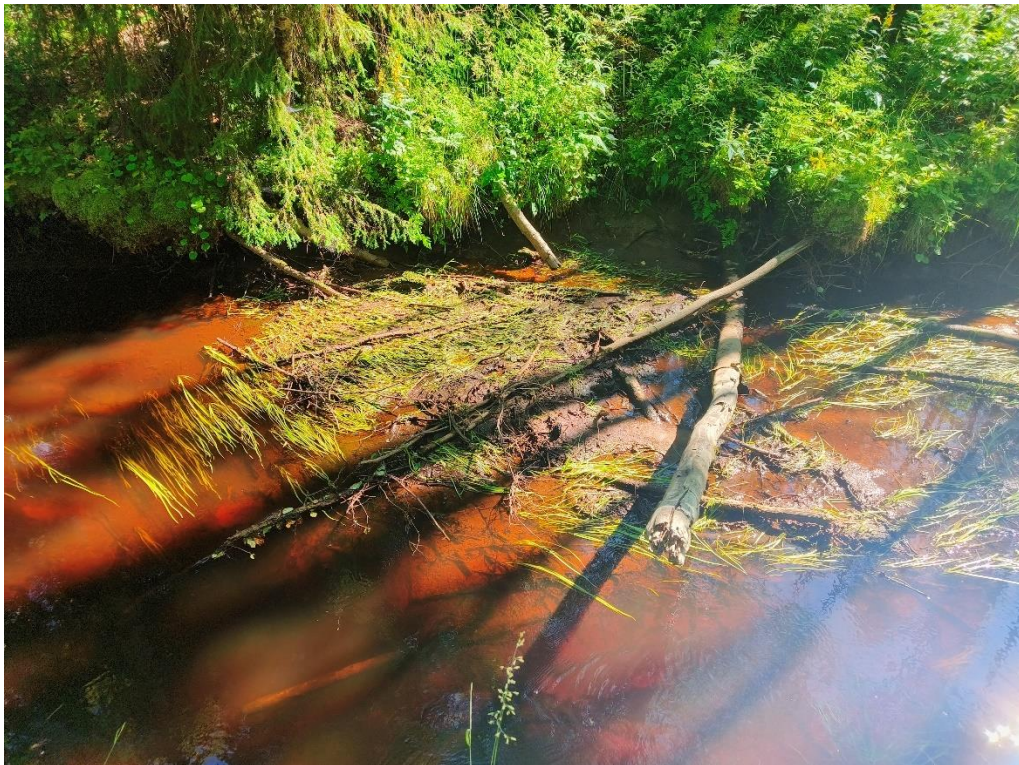
Kuva 14. Uomassa on paikoin havaittavissa kiintoainekertymiä.

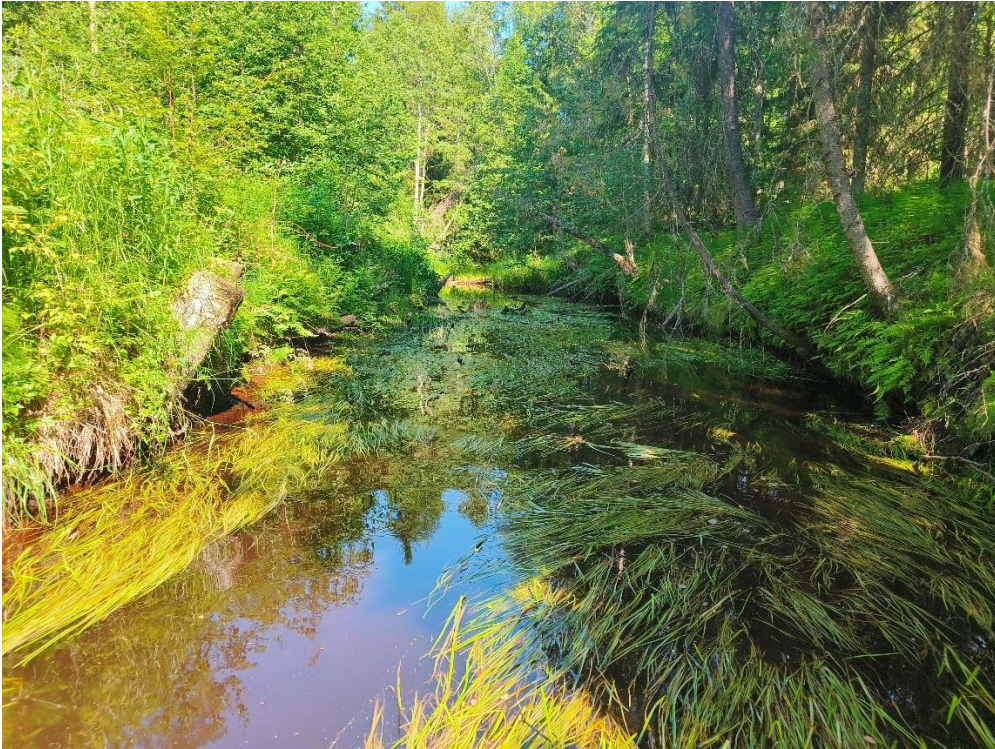
Kuva 15. Uoma on kartoitusalueen yläosassa rehevöityneempi.
