## **Paskajoen kunnostustarveselvitys 2025**

Elli Pesonen  
Pohjois-Pohjanmaan ELY-keskus  
2025

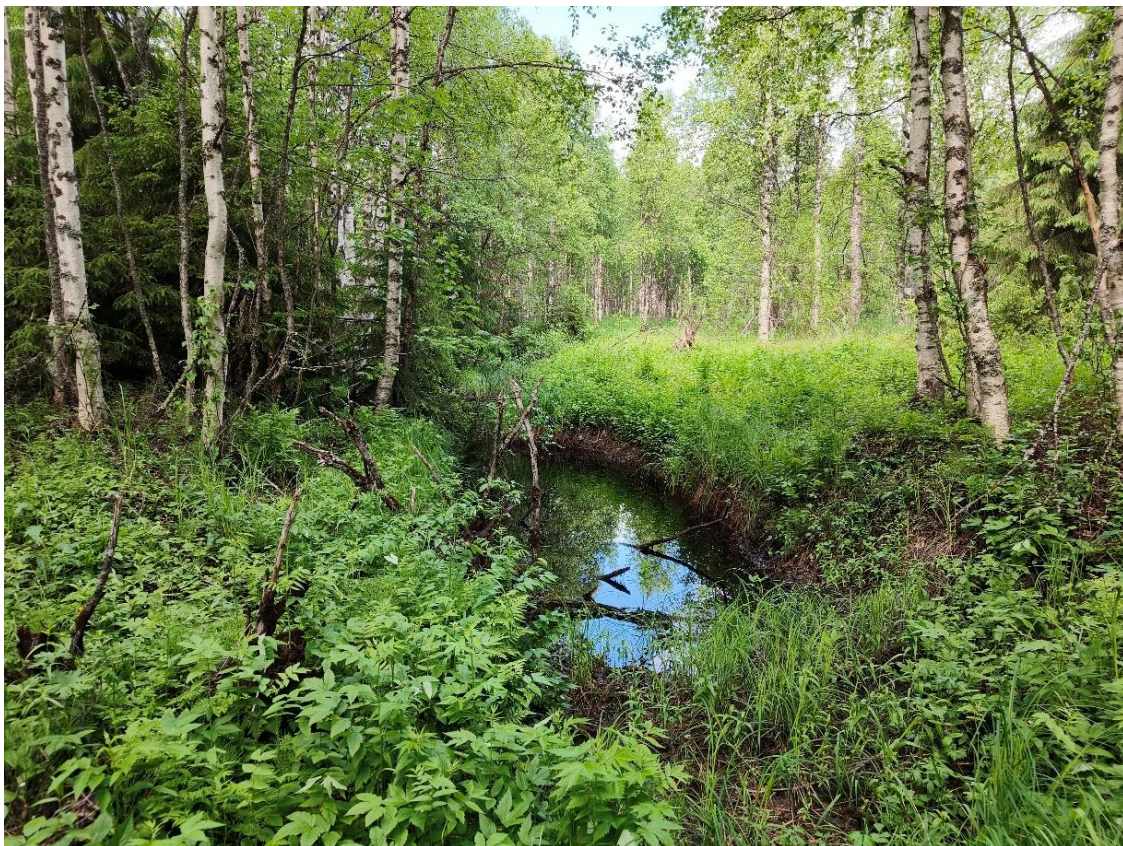
Kuva 6. Vanhan uoman meandereita voi havaita uoman rantavyöhykkeellä.

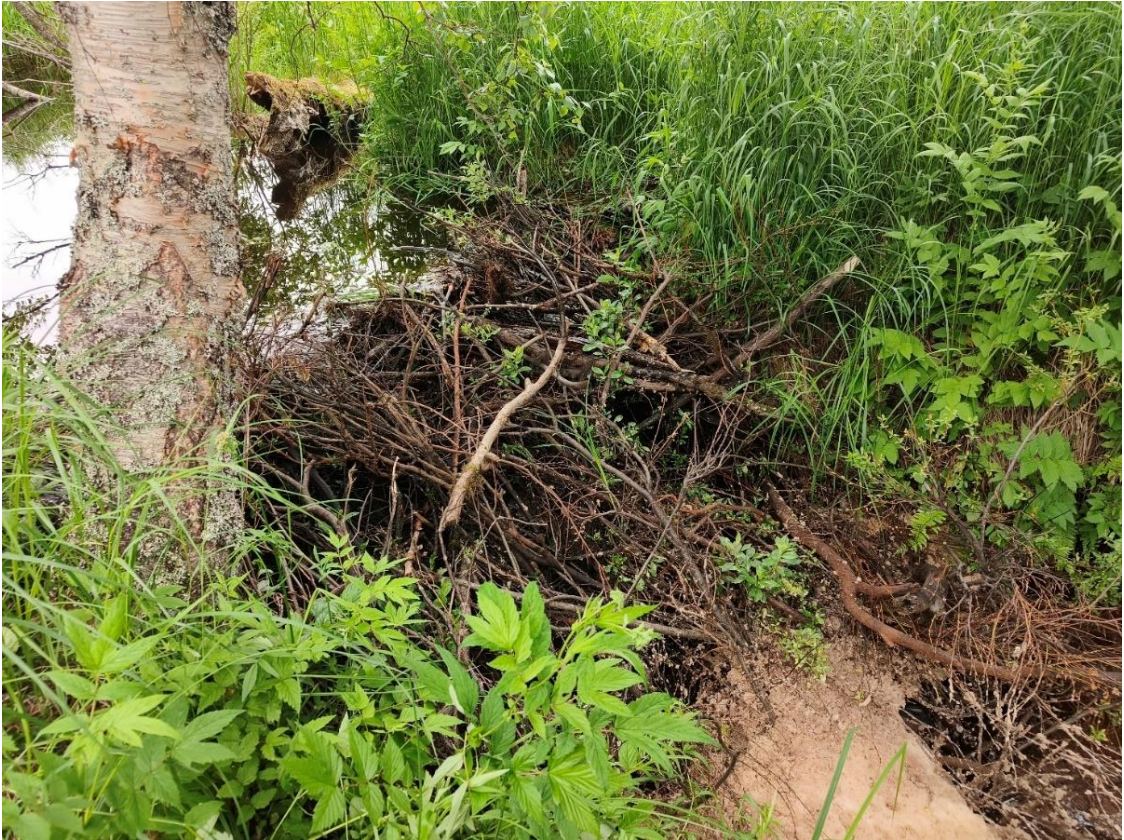
Paskajoen kartoitusalueen alaosa päättyy laajaan, uoman kummallekin puolelle levittäytyvään tulva-alueeseen (kuva 7), jonka on aiheuttanut yli metrin korkuinen, täydellisen vaellusesteen muodostava majavapato (nro 27) (kuva 8). Majavapato on yllättävä, sillä majavista ei ole merkkejä alempana uomassa eikä padon yläpuolella. Uoman rantavyöhyke alkaa tulvia ennen uomaa, ja vesi valuu paikoin putousmaisesti uoman reunojen yli uomaan. Tulva-alueen metsä on kuollutta, ja aluskasvillisuus on jo alkanut muuttua kosteikkomaiseksi (kuva 9). Uomassa vettä on yli 1,5 metriä, ja vesi seisoo paikoillaan. Uoman leveys vaihtelee runsaasti muutamasta metristä alle metriin. Kulkeminen alueella oli niin haastavaa, että alue päädyttiin pääosin kiertämään. Tulva-alue päättyy Ukonpolttamaojan yläpuolella sijaitsevalla luonnonsuojelualueella.

Kuva 8. Vaellusesteenä ja ympäristön tulvittajana toimiva, yli metrin korkuinen majavapato.

| | | Kohde nro | Kohdenumero karttakuvassa | | | | |
|--|---|---|---|---|---|---|---|
| | 27 | Vasikkakumpu | Vaelluseste | Majavapato | | 2 | Yli metrin korkuinen, uoma tulvii padon yläpuolella, täydellinen vaelluseste |

Vaelluskalojen liikkumisen kannalta majavapadon poistaminen tulva-alueen alusta olisi hyvin tärkeää. Pato muodostaa täydellisen vaellusesteen, eivätkä kalat pääse liikkumaan uomaa pitkin padon yläpuolella sijaitseville koski- ja niva-alueille. Paskajoen alaosa on kalaston kannalta hyvin yksipuolinen elinympäristö. Padon yläpuolisten koskialueiden kunnostaminen kalastollisessa mielessä ei ole järkevää, mikäli patoa ei poisteta. Toisaalta padon aiheuttama tulva on ehtinyt jo vaikuttaa tulva-alueen lajistoon, ja veden poistuminen altistaisi alueen ympäristön uudelle häiriötilalle.

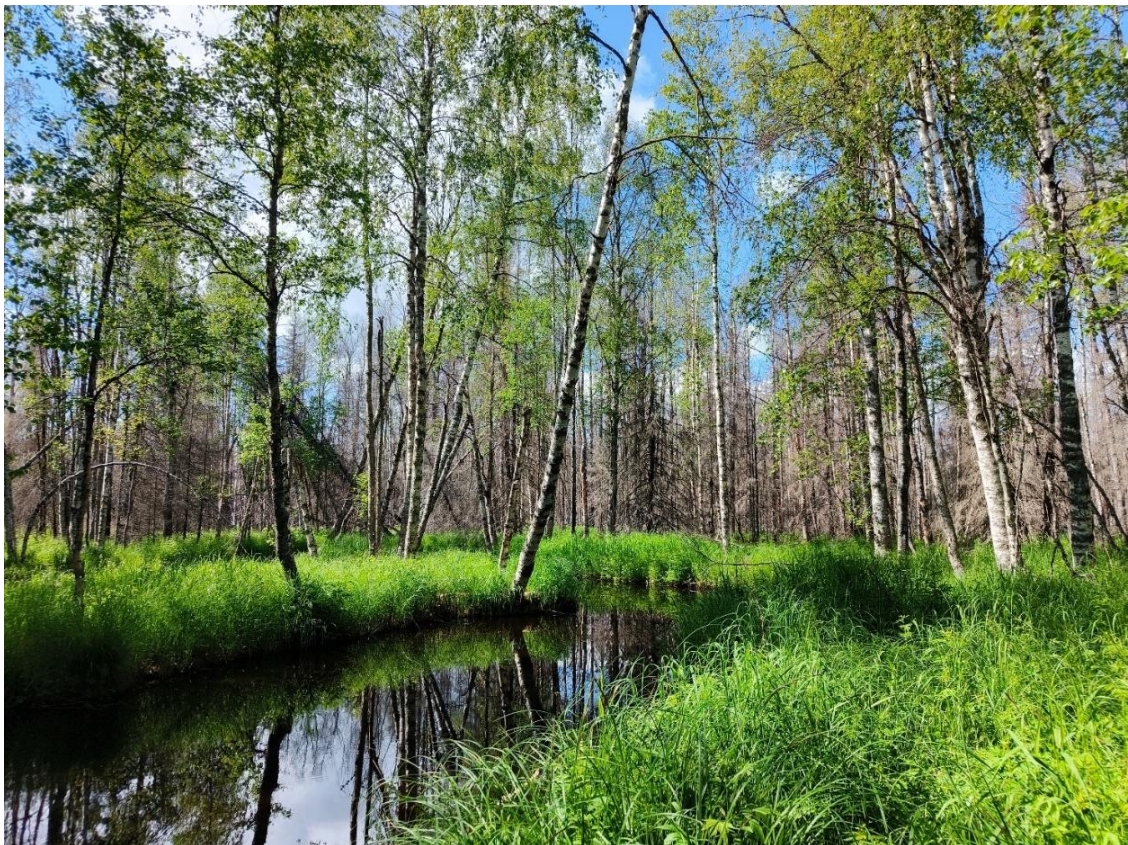
Kuva 9. Tulvaniittyä ja kuollutta metsää tulva-alueen lopussa.

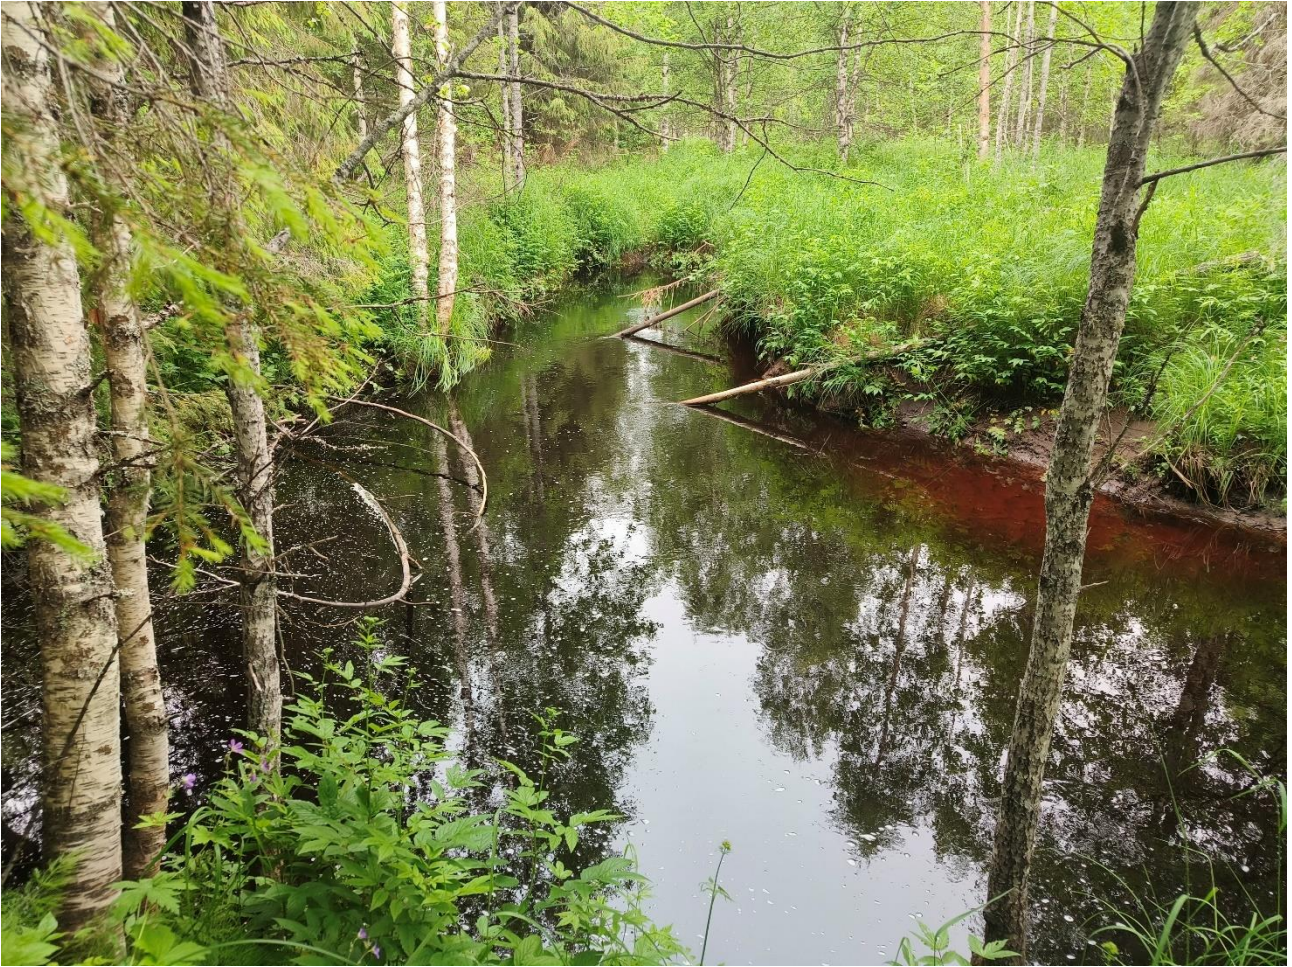
Kuva 11. Uoman mutkittelu osuudella lisääntyy.

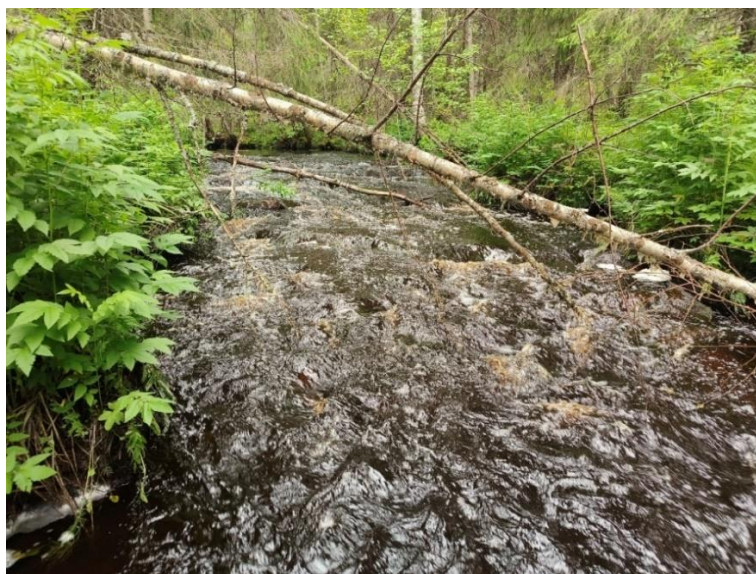
Kuva 13. Luonnontilainen koski nro 34. Uoman pohja on hyvin kivinen, mutta korkeahkon vesitilanteen takia ne ovat osittain veden alla.

| | 34 | Kitkula | Koski | Perkaamaton koski | 15 | 0 | Jyrkähkö, lyhyt koski, ei kuitenkaan esteellinen |

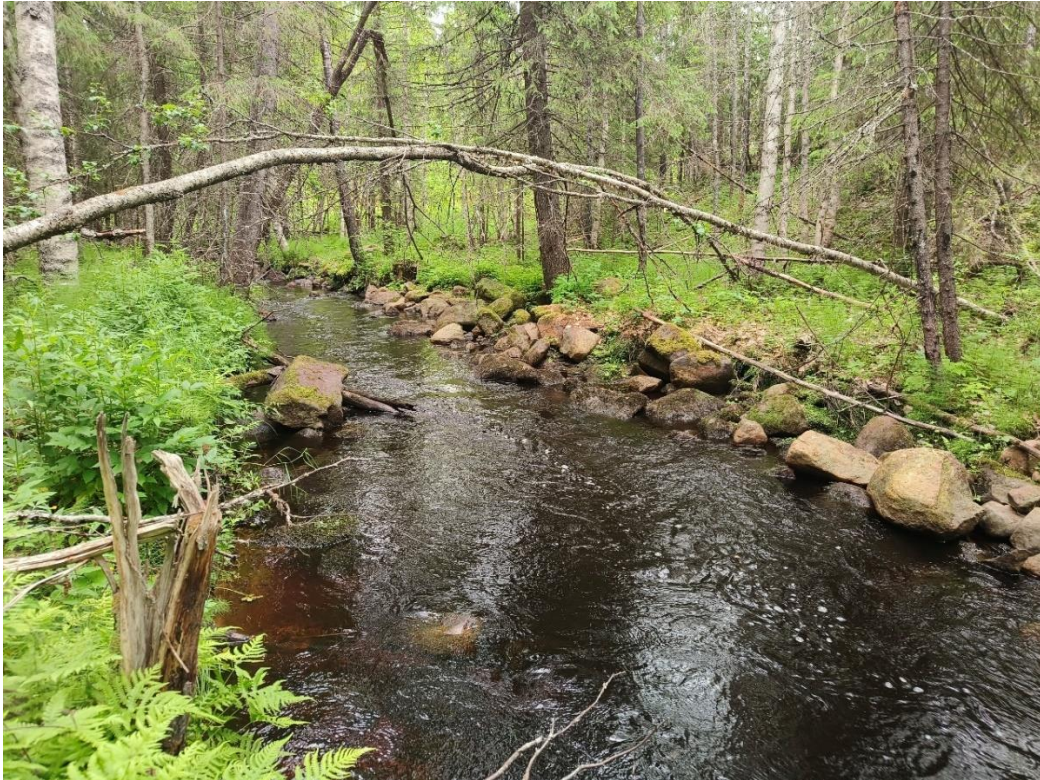
Kuva 14. Perattu koski nro 36.

| | 36 | Kitkula | Koski | Perattu koski | 40 | 2 | Perattu osuus pidemmästä koskesta |

Varsinaisesta koskikunnostuksesta hyötyisi keskiosassa sijaitseva perattu koski nro 36. Se on osa pidempää koskijaksoa, ja peratun osuuden alapuolella on pitkätkö, luonnontilainen koski nro 35. Peratun osuuden kunnostaminen lisäisi luonnontilaisen koskialan pituutta. Kosken kunnostuspotentiaalia lisää kosken lähistölle kulkeva ajokuntoinen metsäautotie. Myös yläosan suoristetut nivat hyötyisivät mutkittelun, kivien ja kutusorakoiden lisäämisestä, mutta niiden kunnostuspotentiaali on melko heikko. Uoman lähelle ei kulje ajokuntoisia ajouria, uomaan siirrettäviä kiviä ei ole uoman reunoilla juurikaan näkyvissä, eikä rantavyöhykkeellä ole selkeitä meandereita.

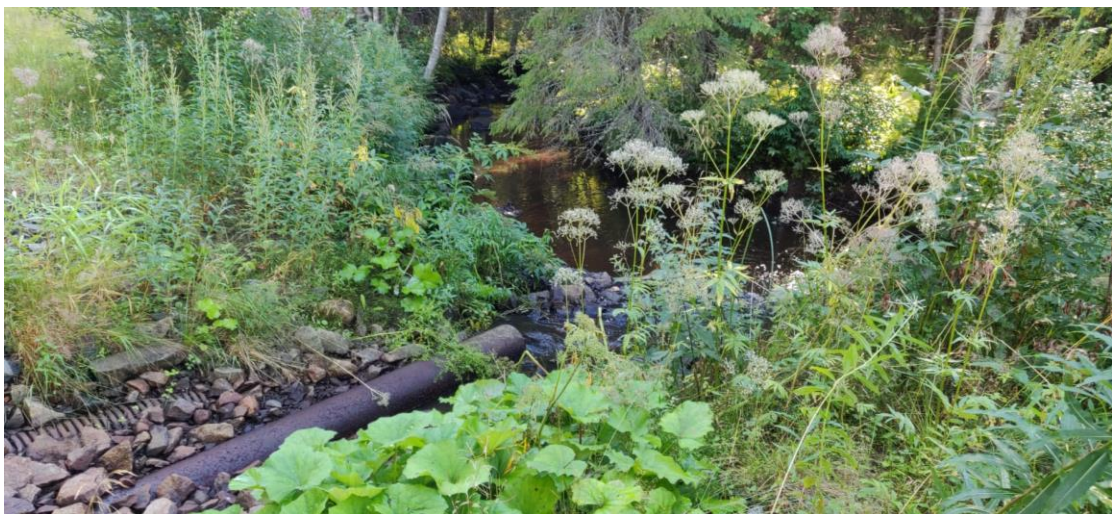
Kuva 15. Vuodenaikaisesti esteellinen vaelluseste nro 54 metsäautotien kahluupaikalla.

| | 54 | Kitkula | Vaelluseste | Kahluupaikka / putket | | 2 | Vesi kulkee kapean putken läpi, jonka alareuna vedenpinnan yläpuolella. Muut, kapeat putket tukossa |

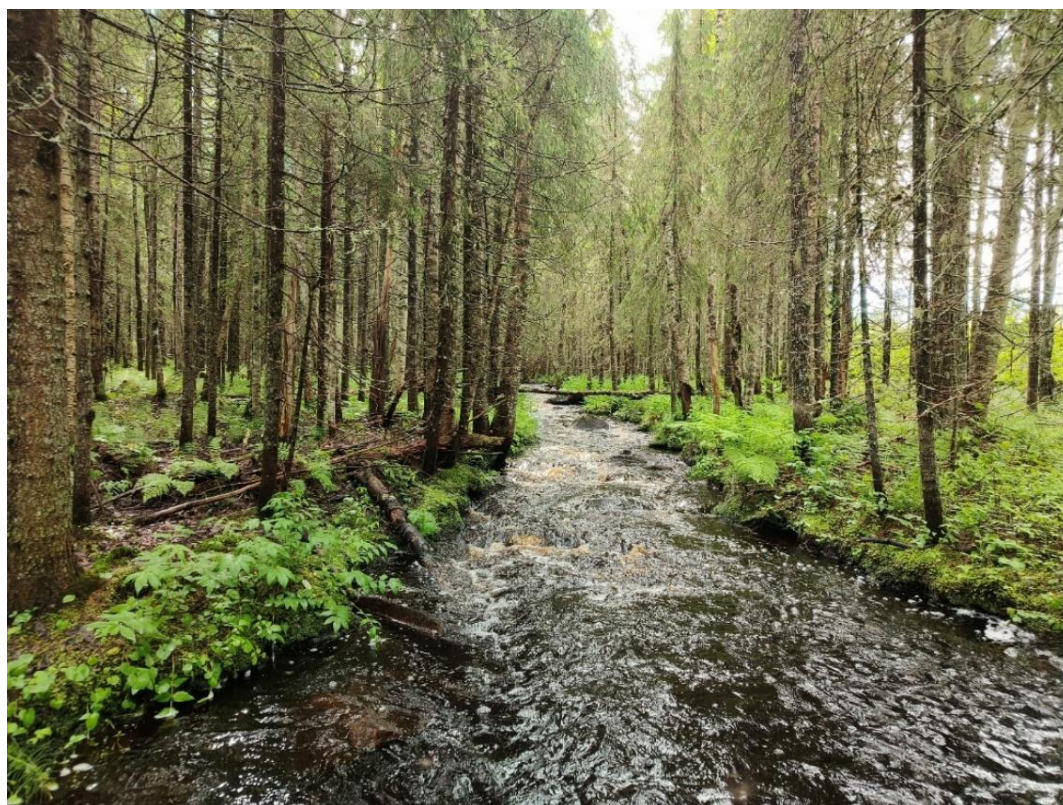
Kuva 17. Luonnontilainen koski nro 37.

| | 37 | Seljänmaa | Koski | Perkaamaton koski | 190 | 0 | Pitkä koski-suvanto-koski-vuorottelu |

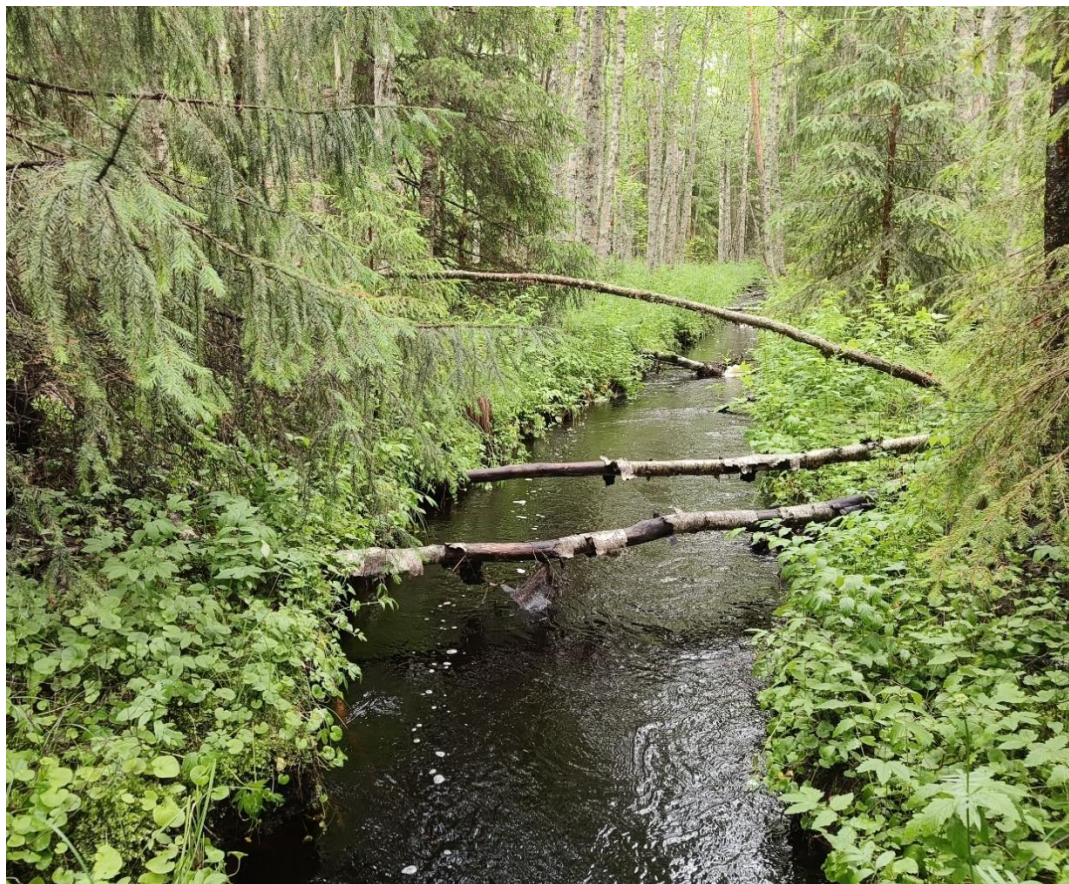
Kuva 18. Suoristettu nivapätkä nro 46.

| | 46 | Seljänmaa | Koski | Perattu koski | 140 | 2 | Suoristettu, rännimäinen nivakoski. Uomassa pienehköjä kiviä, perkausmassoja reunoilla. |

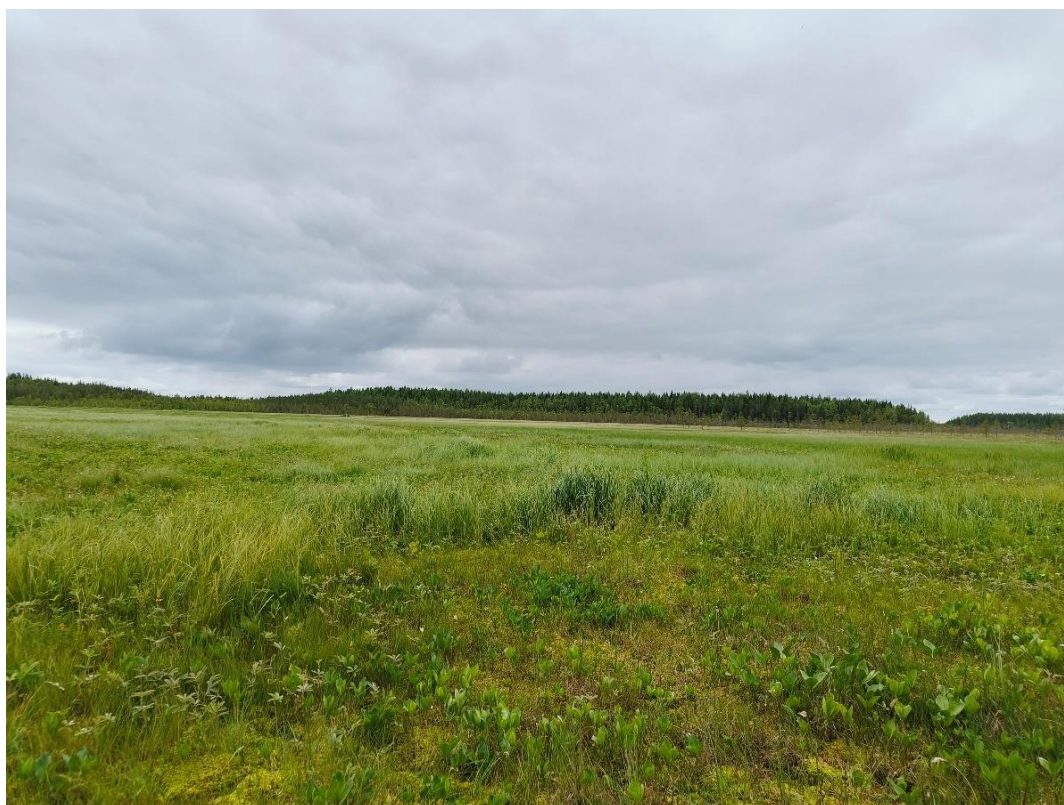
Kuva 19. Paskajoen alkulähde Paskalampi on täysin umpeen kasvanut suolampi.

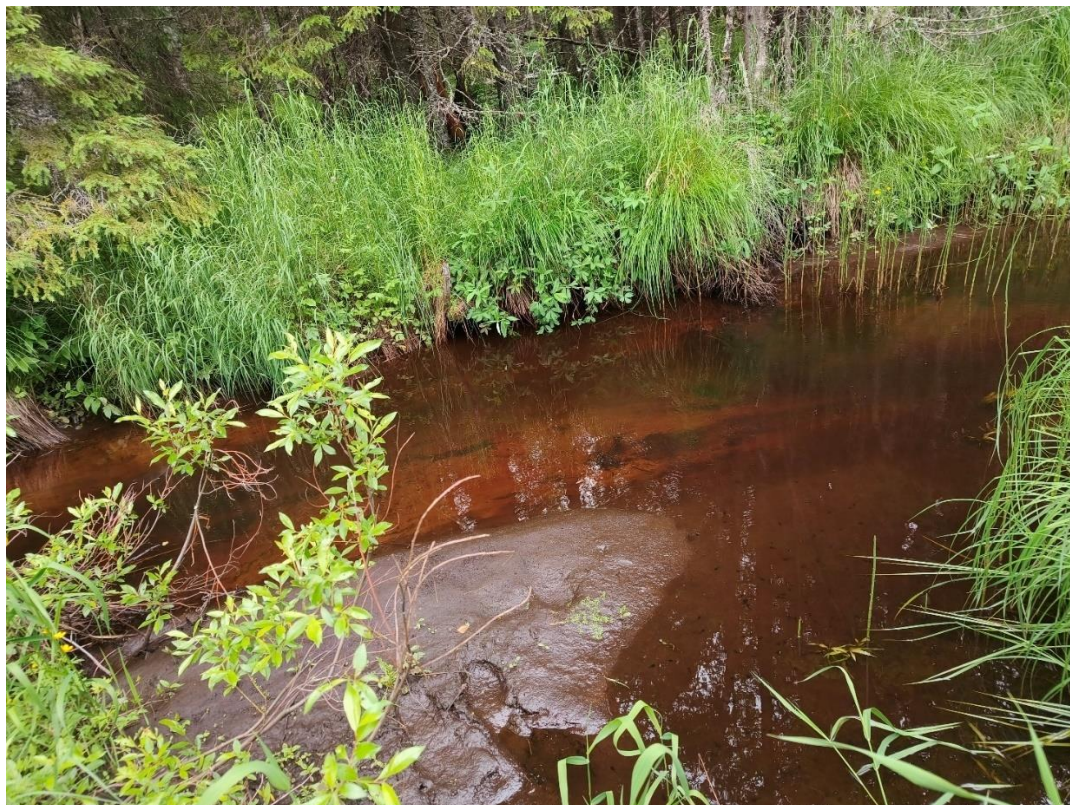
Kuva 21. Jako-ojan suulle kertynyttä lietettä.

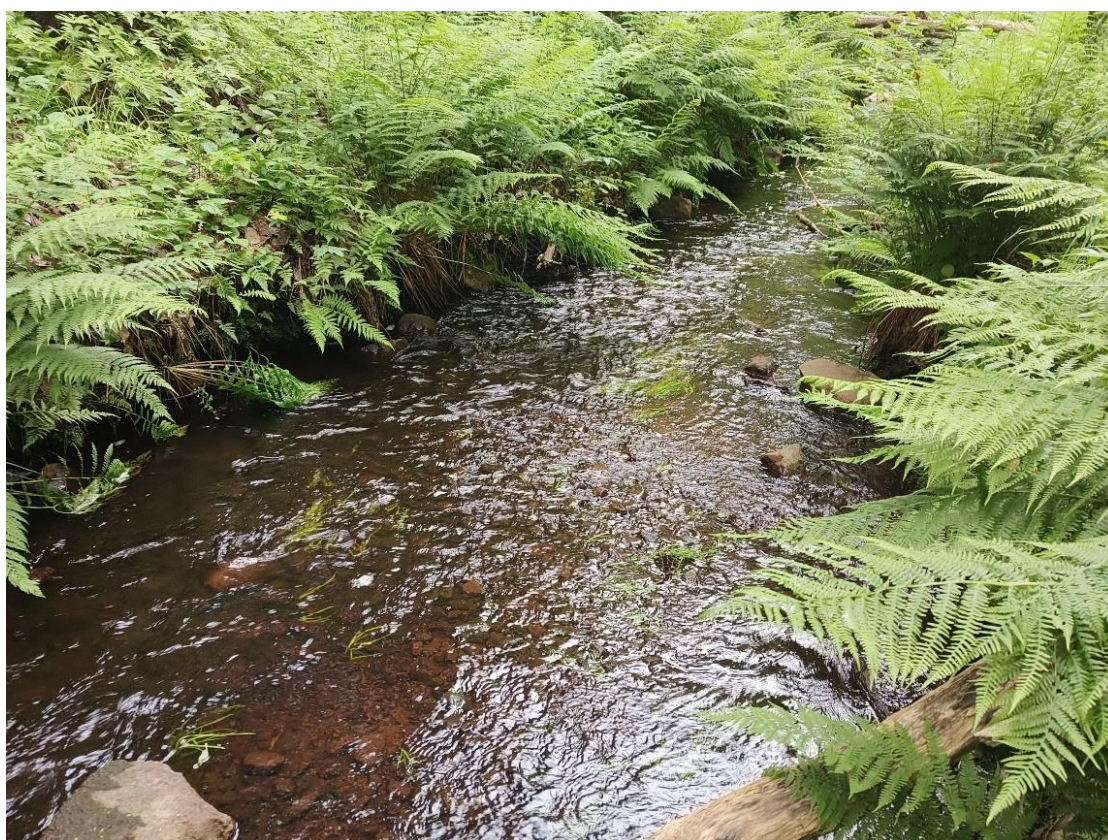
Kuva 22. Nivamainen koski nro 52. Kosken pohjalla on havaittavissa soraa.

| | 52 | Seljänmaa | Koski | Perkaamaton koski | 50 | 0 | Luonnontilainen koski |

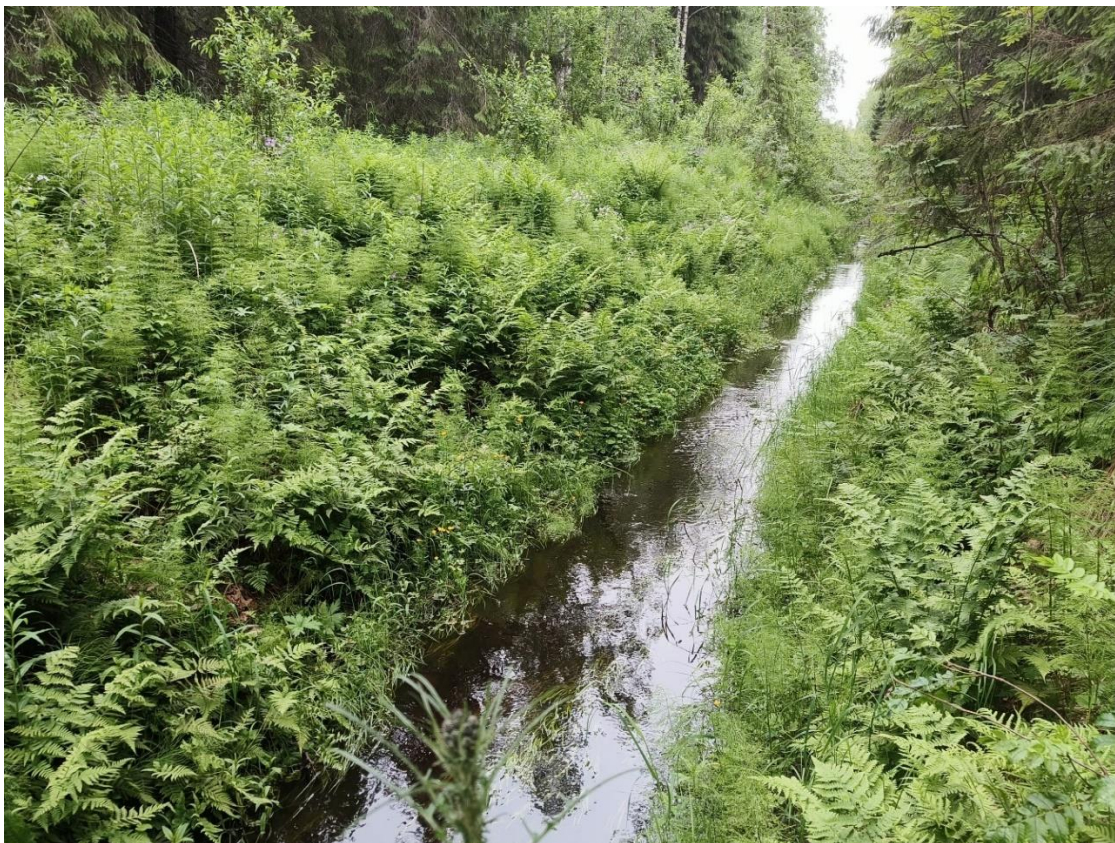
Kuva 23. Uoman yläosan suoristettu osuus (nro 53). Uoma kulkee korkeiden perkausvallien välissä.

| | 53 | Vitsakangas | Uoma | Perattu uoma | 420 | 2 | Korkeita perkausmassoja uoman reunoilla |

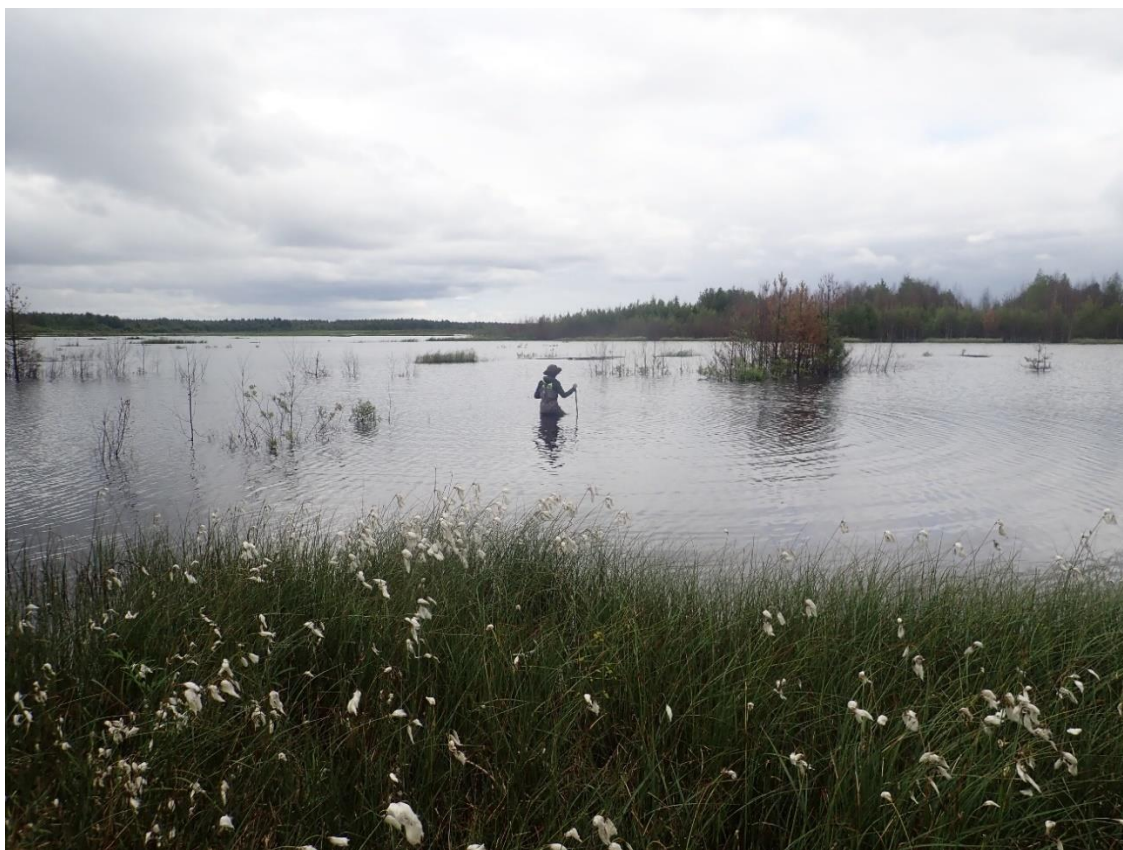
Kuva 24. Jakosuon vesittynyt turvetuotantoalue.
