## Saviojan kunnostustarveselvitys 2025

Elli Pesonen  
Pohjois-Pohjanmaan ELY-keskus  
2025

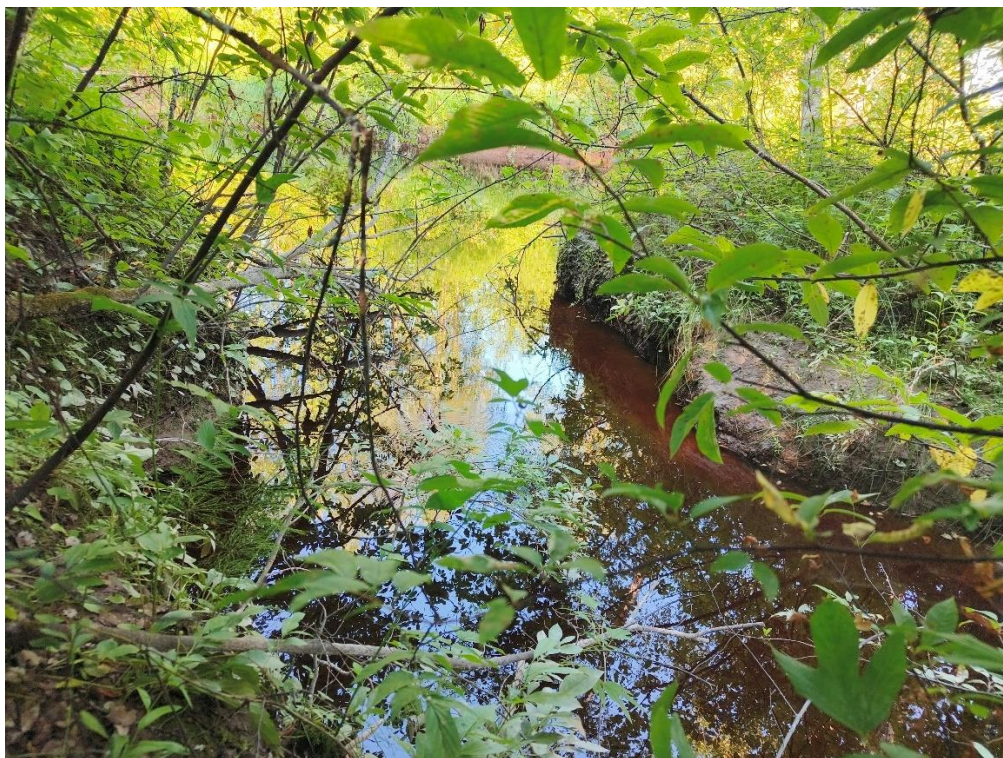
Kunnostustarvekartoitus aloitettiin Saviojan alaosasta Utosjoelta (kuva 4). Uoman pohjaan on puron suualueelle kertynyt runsaasti kiintoainesta, ja pohja on pehmeä. Saviojan alaosan osuus (kuva 3) koostuu kahdesta, ympäristöltään hyvin erilaisesta pätkästä. Puron alaosassa sijaitsevat peltoalueet tekevät uoman rantavyöhykkeestä avonaisemman ja pusikkoisemman, kun taas peltoalueiden jälkeen ympäristö on selvästi metsäisempää. Uoma on alaosan osuudella noin 1–1,5 metriä leveä, eikä leveysvaihtelua ole juurikaan. Vesi on tummaa, punaruskeaa ja hyvin sameaa, ja virtaus hyvin hidasta tai seisovaa. Pohja on pehmeä ja täyttynyt hiekkaa hienommasta, savea muistuttavasta kiintoaineksesta. Uoma mutkittelee puron suualueen läheisyydessä hyvin vähän, mutta muuttuu hieman ylempänä selvästi peratuksi, ja sitä ympäröivät perkausvallit (kuva 6). Peratun osuuden rantavyöhykkeellä on havaittavissa useita vanhan, luonnontilaisen uoman meandereita (nrot 3, 4, 6, 7 & 11). Näistä kaikki ovat uoman pintaa korkeammalla, lukuun ottamatta meandertia nro 11, joka on leveä ja liejun täyttämä ja yhteydessä uomaan (kuva 8). Myös uoman pintaa ylempänä olevista meandereista osa on yhteydessä uomaan. Alaosan osuudella ei ole yhtäkään koskialuetta tai lyhyttä koskikynnystä. Saviojan alaosassa on hyvin runsaasti merkkejä majavista, ja uomassa onkin useita täydellisesti esteellisiä majavapatoja (nrot 5, 9, 10 & 12) (kuva 7 & kuva 9). Vaelluseste nro 1 on kertyneestä puuaineksesta aiheutunut, noin 15 cm korkea vuodenaikaisesti esteellinen kynnys, joka ei kuitenkaan vaikuta majavien tekemältä. Metsäautotien alittavan tierummun (nro 2) yläreunan edessä on puuaineksesta muodostunut, noin 20 cm korkea, vuodenaikaisesti esteellinen kynnys (kuva 5). Vaelluseste nro 8 on savimaisesta kiintoaineksesta koostunut täydellisen esteen valli, joka tukkii uoman, ja pakottaa veden virtaamaan maan alta. Veden kulkureitti ei erotu selvästi. Suoraan uomaan laskee yksi pieni metsäoja, joka on kuitenkin kuivillaan, eikä aiheuta silmämääräisesti havaittavaa kuormitusta. Karttakuviin on merkitty vain sellaiset metsäojat, jotka ovat yhteydessä uomaan. Tarkemmat tiedot suoraan uomaan laskevista metsäojista ovat nähtävissä liitteessä 2.

Kuva 4. Savioja laskee Utosjokeen.

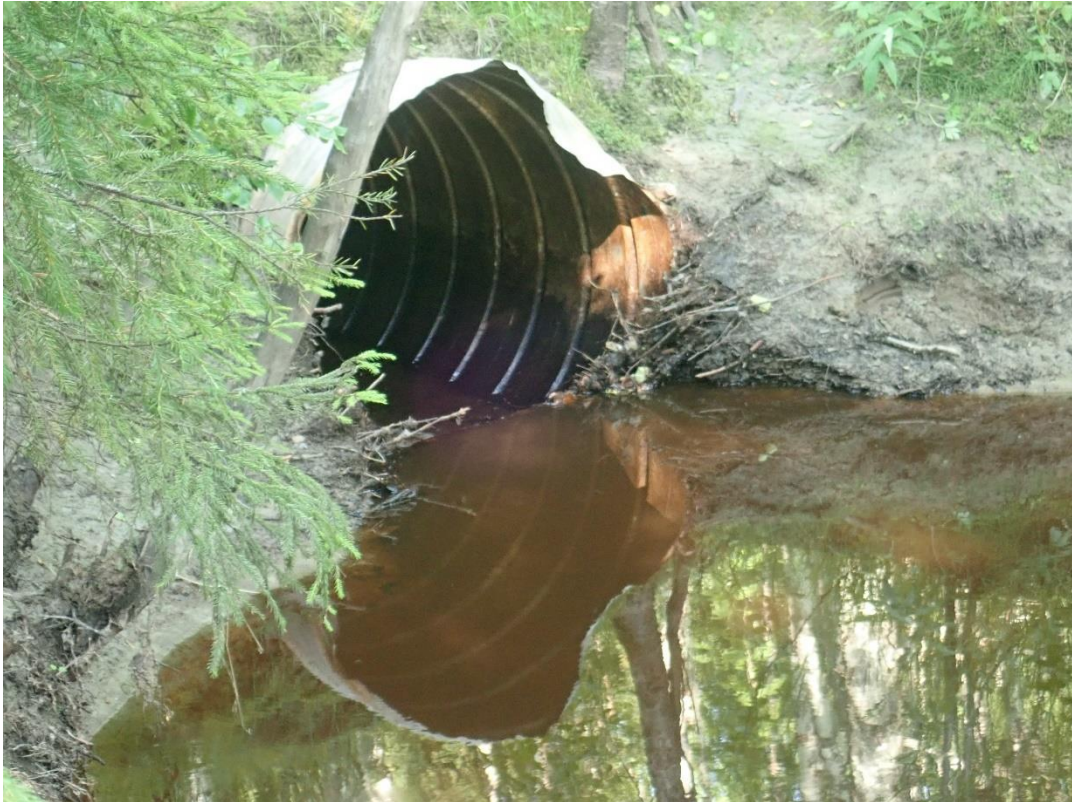
Kuva 5. Metsäautotien alittava esteellinen tierumpu nro 2.

| LIITE 1 | | | | | | | |
|---|---|---|---|---|---|---|---|
| | 2 | Einola | Vaelluseste | Puuaines | | 2 | Vuodenaikaisesti esteellinen, kertynyttä puuainesta tierummun edessä, pudotus 15 cm |

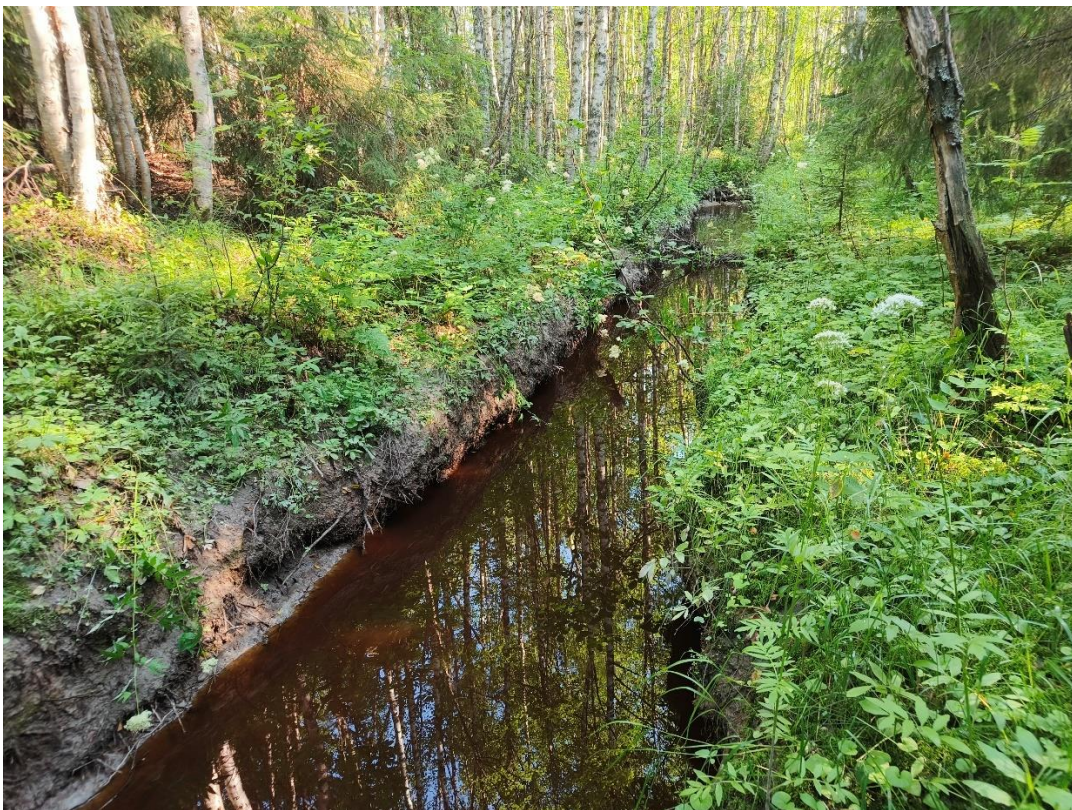
Kuva 6. Saviojan suoristettua uomaa. Vesi on tummaa ja sameaa.

Puron luonnontilan parantamiseksi olisi tärkeää lisätä uoman mutkittelevuutta peratuilla osuuksilla palauttamalla virtausta vanhoihin meandereihin. Perkaukset aiheuttavat yhdessä vettä padottavien majavapatojen kanssa puron alaosan virtauksen nopeutumista ja vedenpinnan laskua kriittisen matalaksi. Vesisateet nostavat alaosan vedenpintaa hetkellisesti, mutta vesi myös laskee nopeasti, sillä suoristetun uoman vedenpidätyskyky on heikentynyt. Kuivina kausina vedenpinta laskee hyvin alas, sillä majavapadot hidastavat merkittävästi veden virtausta niiden yläpuolisilta alueilta. Voimakkaat vedenpinnan korkeuden vaihtelut altistavat uoman rantavyöhykkeen eroosiolle. Erityisen potentiaalinen kunnostuskohde on meanderi nro 11, sillä se on jo valmiiksi uoman tasolla ja osittain vesittynyt. Vaikka muut alaosan meanderit sijaitsevat uoman tasoa korkeammalla, osa niistä on kuitenkin yhteydessä uomaan, eivätkä siten ole täysin eriytyneitä uomasta. Puron suualueen lähellä uoma mutkittelee jonkin verran, joten sen rantavyöhykkeellä sijaitsevan meanderin (nro 3) kunnostuspotentiaali ei ole niin suuri. Varsinaisessa peratussa uomassa ei ole merkittävästi kunnostuspotentiaalia vedenpalautuksen lisäksi.

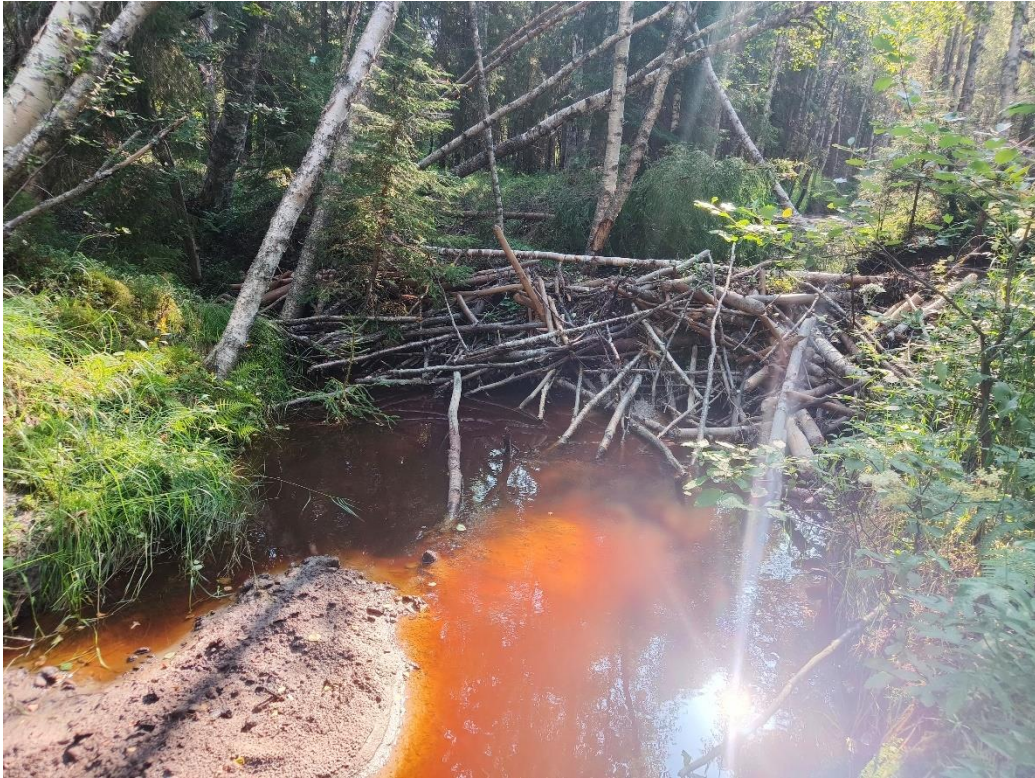
Kuva 7. Esteellinen majavapato nro 10.

| LIITE 1 | | | | | | | |
|---|---|---|---|---|---|---|---|
| | 10 | Saviselkä | Vaelluseste | Majavapato | | 2 | Täydellinen este, korkeus 1,5 m |

Vaelluskalojen liikkumisen kannalta vaellusesteiden poistaminen Saviojan alaosasta olisi oleellista. Purossa ei kuitenkaan ole kunnollisia koski- tai niva-alueita, joten puron kunnostaminen pelkkien vaelluskalojen takia on tuskin edes järkevää. Tulviminen on kuitenkin saattanut peittää alleen mahdollisia pidempiä koskialueita, joita ei kartoitusaikana pystynyt havaitsemaan. Tulva-alueen yläpuolella sijaitsevaan koskikynnykseen ei kannata lisätä kutusoraikkoa, mikäli vaellusesteitä ei poisteta uoman alaosasta. Majavien toiminta alueella vaikuttaa kuitenkin hyvin aktiiviselta, ja tuoreiden jälkien perusteella voi arvioida yksilöitä elävän alueella useampia. Majavapatojen purkaminen on siten turhaa, mikäli majavia ei poisteta alueelta, sillä ne tekevät välittömästi uudet padot vanhojen tilalle. Patojen aiheuttama tulva on myös ehtinyt jo vaikuttaa paikoin tulva-alueen lajistoon, ja veden poistuminen altistaisi alueen ympäristön uudelle häiriötilalle. Lisäksi majavapadot ovat todennäköisesti pidättäneet merkittäviä määriä turvetuotannosta ja yläpuoliselta valuma-alueelta tullutta

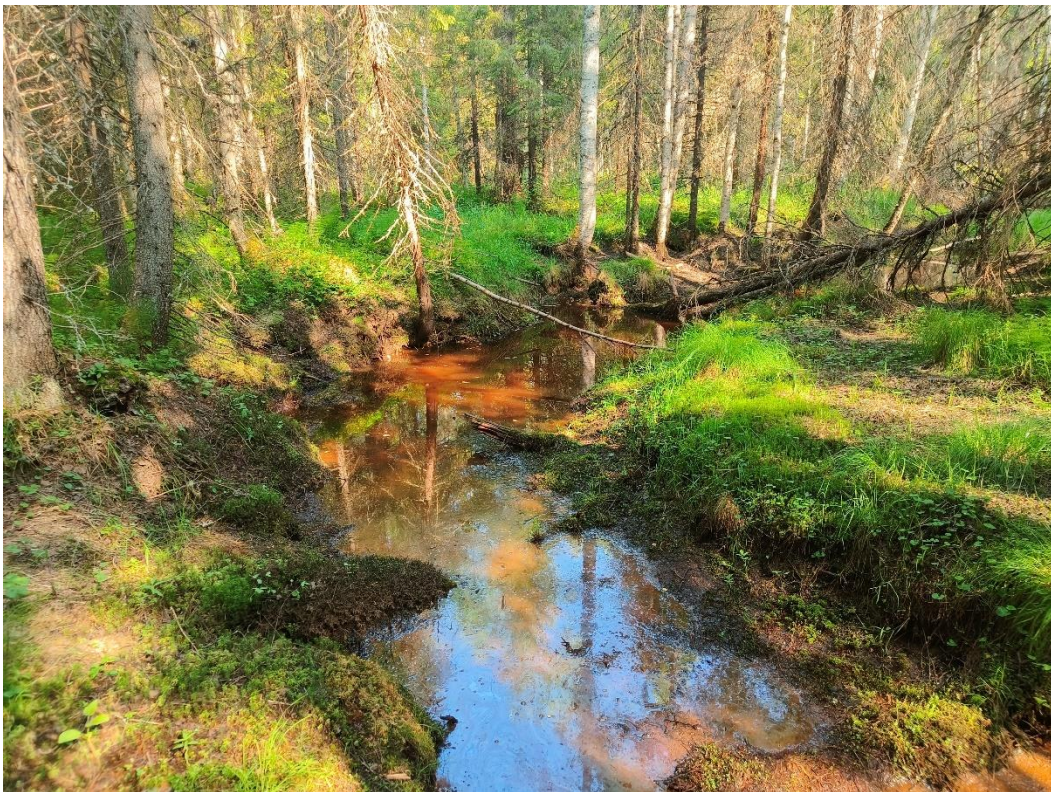
Kuva 8. Vetinen meanderi nro 11.

| LIITE 1 | | | | | | | |
|---|---|---|---|---|---|---|---|
| | 11 | Saviselkä | Meanderi | | 100 * | 2 | Vetinen, uoman tasolla, yhteydessä uomaan |

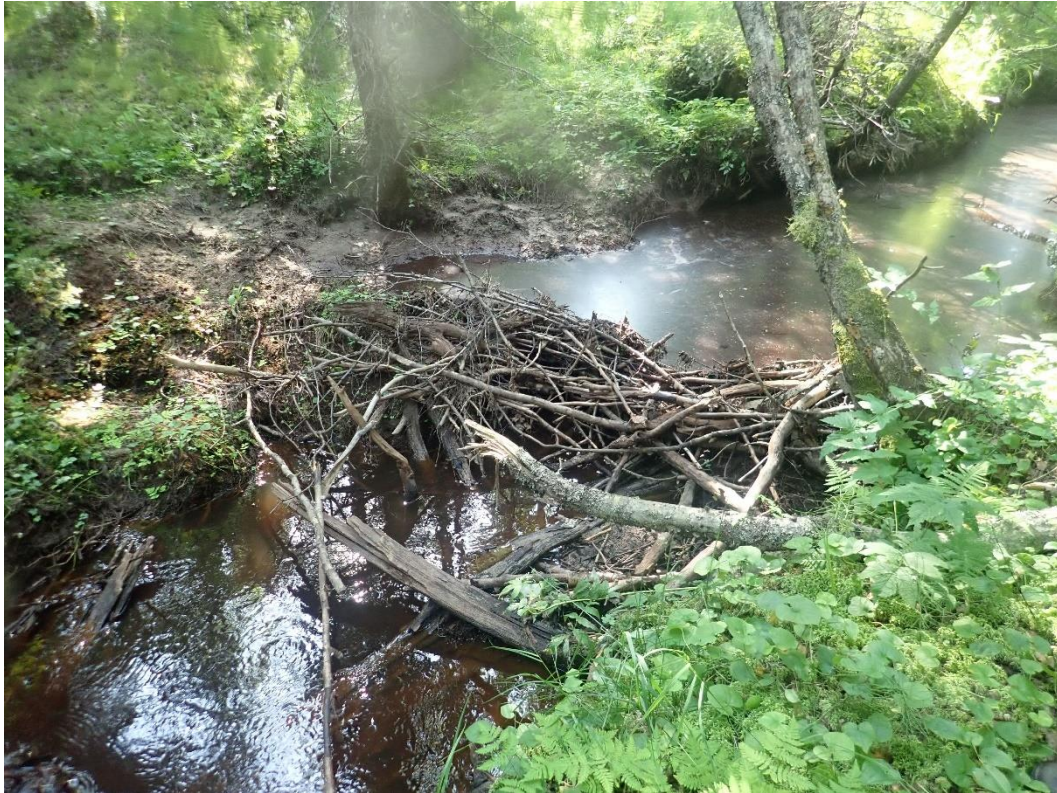
Kuva 9. Vaellusesteellinen majavapato nro 12. Alaosan osuuden majavapatojen koko vaihtelee.

| LIITE 1 | | | | | | | |
|---|---|---|---|---|---|---|---|
| | 12 | Saviselkä | Vaelluseste | Majavapato | | 2 | Täydellinen este, korkeus 50 cm |

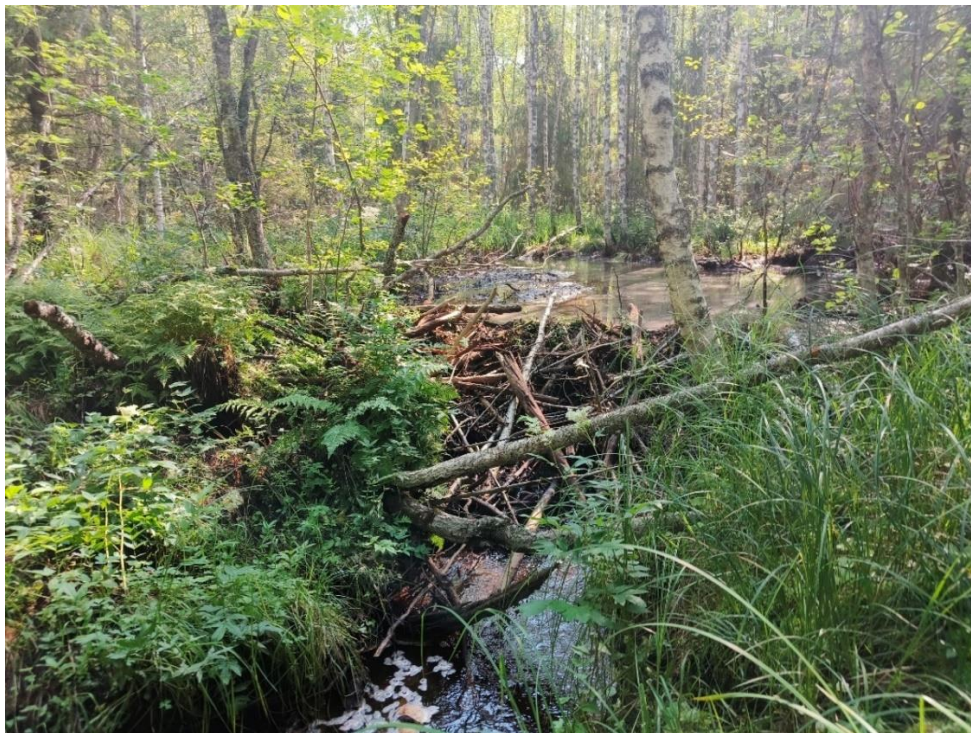
Saviojan yläosa (kuva 10) koostuu pääsääntöisesti majavapadon nro 13 aiheuttamasta tulva-alueesta (kuva 12). Noin 1,5 metrin korkuinen pato aiheuttaa noin 2,5 kilometriä pitkän tulva-alueen majavapadon yläpuolelle (kuva 11). Ilmakuvatarkastelun ja maastohavaintojen perusteella voi arvioida, että tulvittunut alue on laajentunut vasta viime vuosina, sillä puusto ei ole vielä kaikkialta kuollutta, eikä aluskasvillisuus ole näillä alueilla vielä muuttunut kosteikkomaiseksi. Majavat ovat kaataneet runsaasti puita myös tulva-alueen reunoilla (kuva 13). Yläosan osuuden alussa on muutama, suoraan tulva-alueelle laskeva metsäoja, jotka eivät kuitenkaan aiheuta silmämääräisesti selkeää kuormitusta. Kulkeminen alueella oli niin haastavaa, että se päädyttiin pääosin kiertämään. Tulva-alueen jälkeen uomaan laskee selkeää rauta- ja kiintoainekuormitusta aiheuttava, Karppilansuon turvetuotantoalueelta peräisin oleva metsäoja. Metsäojan haaran yläpuolella sijaitsee koko puron ainut muutaman metrin pituinen, hyvin kapea nivamainen koskikynnys, jossa ei ole soraa, eikä se ole esteellinen (kuva

Kuva 11. Vaellusesteellinen majavapato nro 13, joka tulvittaa uoman yläpuoleiselle alueelle.

| LIITE 1 | | | | | | | |
|---|---|---|---|---|---|---|---|
| | 13 | Saviselkä | Vaelluseste | Majavapato | | 2 | Täydellinen este, korkeus 1,5 m |

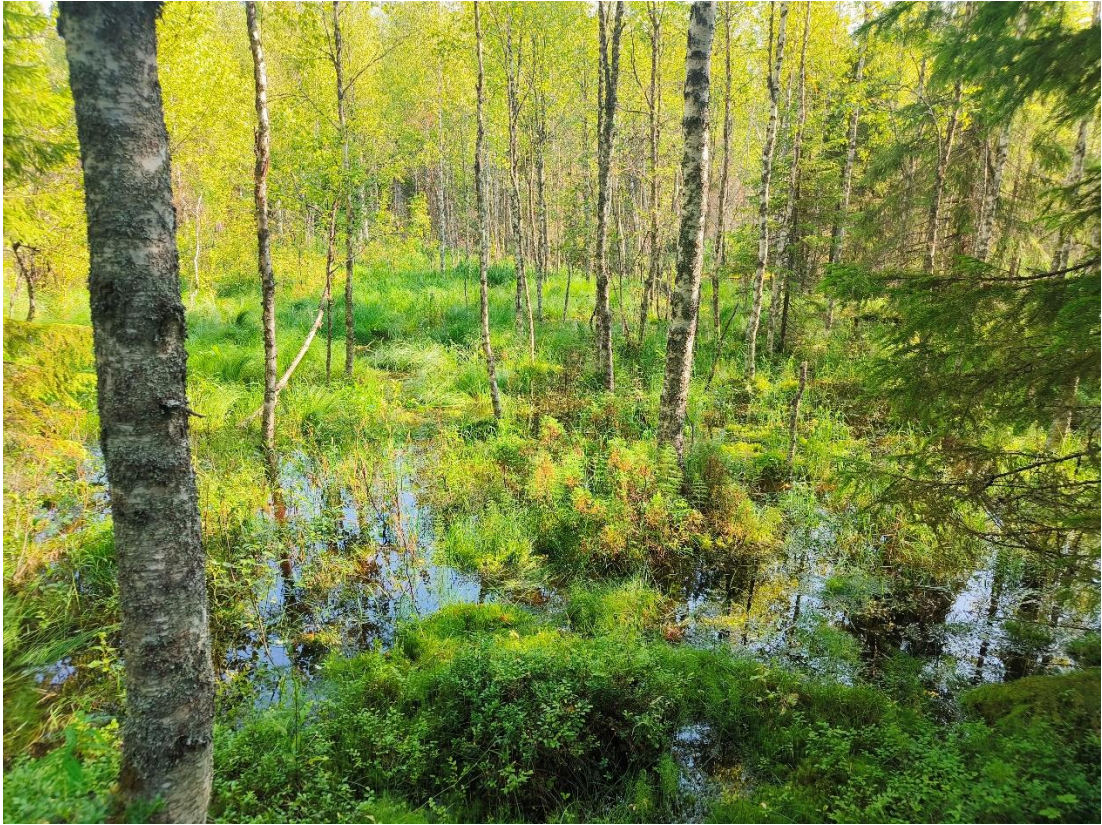
Kuva 12. Uoma on tulvittunut kauas sen reunoille.

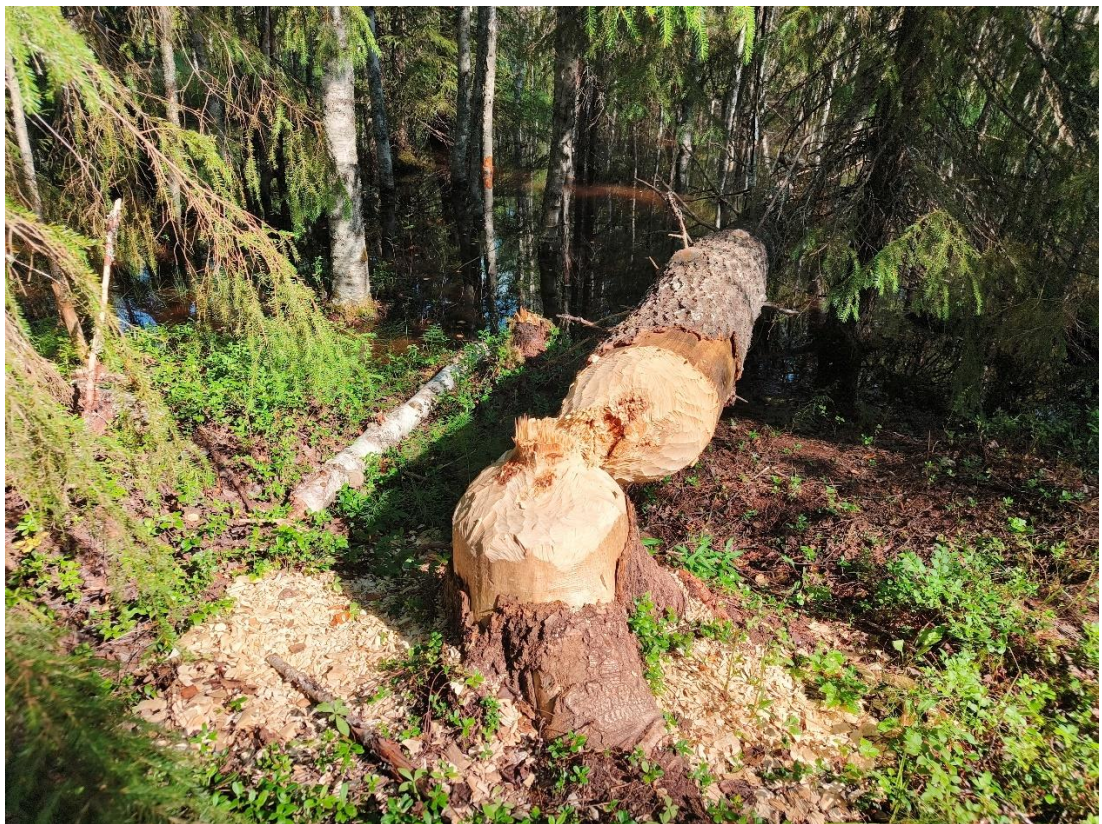
Kuva 13. Tulva-alueen reunoilla on runsaasti majavien aiheuttamia jälkiä.

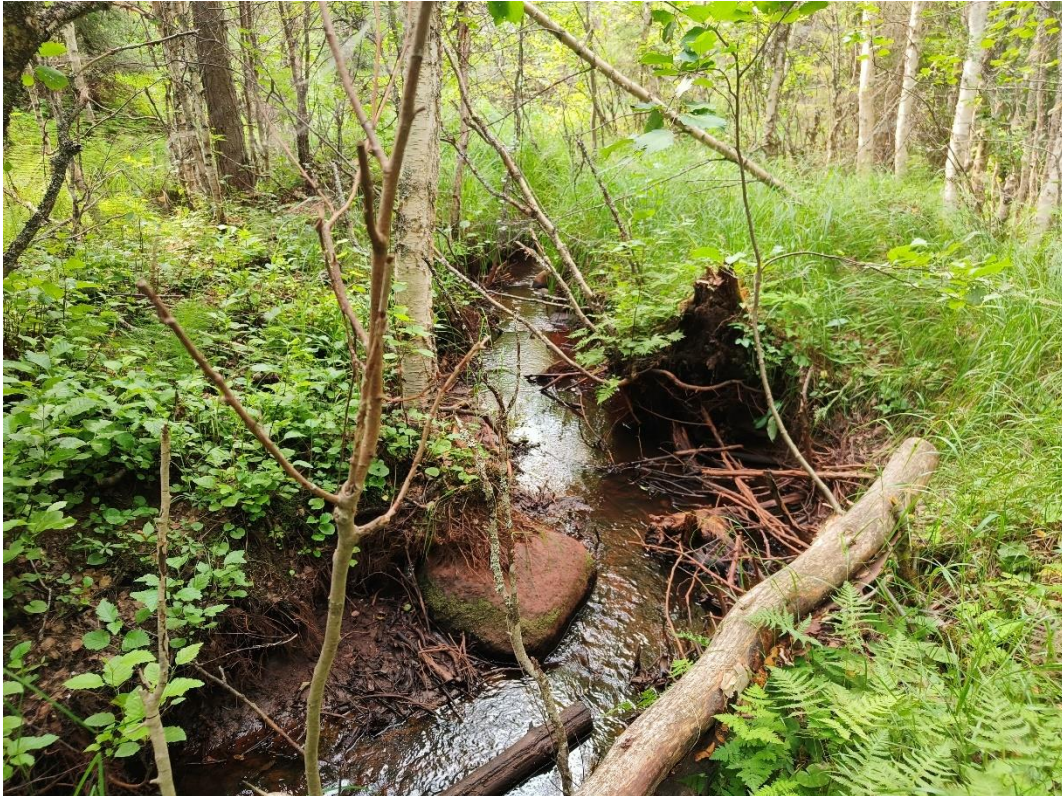
Kuva 14. Nivamainen koskikynnys nro 14 tulva-alueen yläpuolella.

| LIITE 1 | | | | | | | |
|---|---|---|---|---|---|---|---|
| | 14 | Latvakangas | Koskikynnys | Perkaamaton koski-kynnys | | 0 | Luonnontilainen koskikynnys |
