## **Liite 1.**

# **Luonnonsuojelualueen aluekohtainen hoitosuunnitelma vuosille 2017-2025**

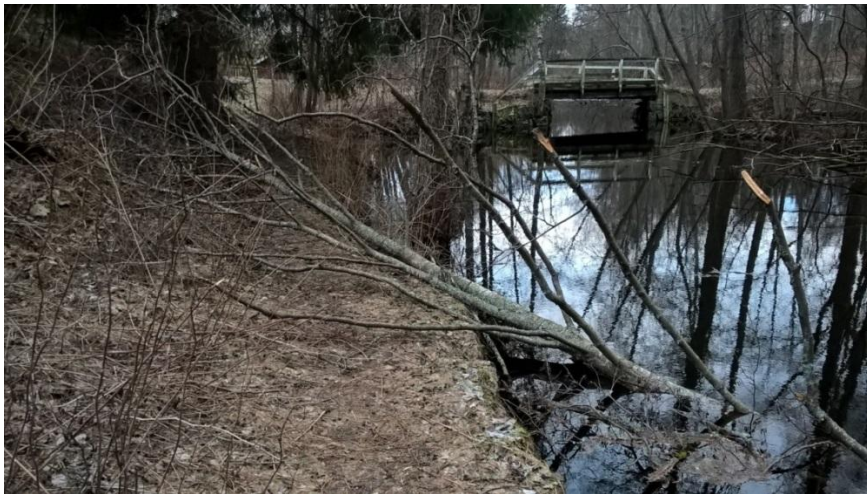
Kuva 3. Luontokeskuksen takana on polulle ja jokeen kaatunut leppä.

Roskia ja kariketta patoavia jokeen kaatuneita puita voidaan kuitenkin harkitusti poistaa kohdista, joissa jokeen kaatunut puuaines merkittävästi rajoittaa veden virtaamista. Tavoitteena ei ole täysin puhdas uoma mutta ei myöskään risujen, oksien ja roskien kasaantuminen jokeen kaatuneiden puiden yläpuolelle. Erityisen paljon jokeen kaatuneita puita on Urpolanlammen ja Pitkäjärven välisellä alueella.

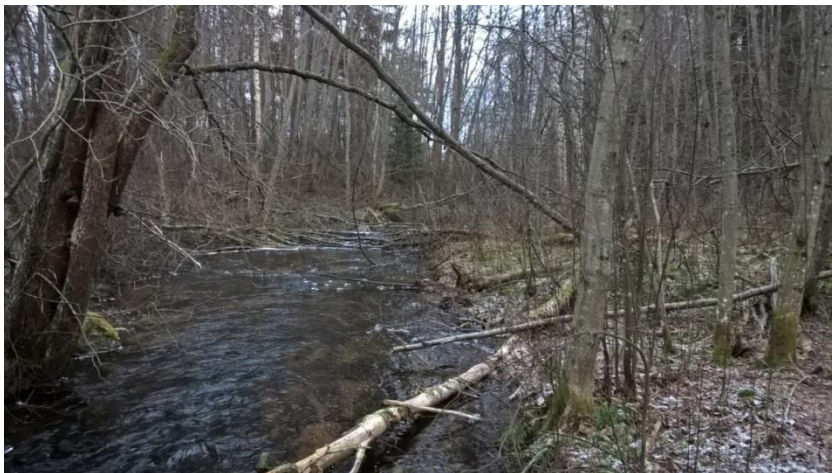
Kuva 4. Urpolanlammen ja Pitkäjärven välisellä osuudella jokeen on kaatunut runsaasti puita.

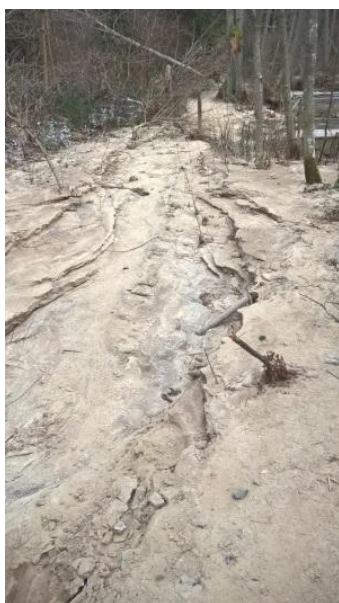
Kuva 5. Putkirikko joulukuussa 2015 aiheutti hiekkavyöryn jyrkkää rinnettä pitkin Urpolanjokeen myllyn alapuolella.

Joulukuussa 2015 rikkoutui runkovesijohto Urpolankadulta Urpolanjoen myllylle vievän kevyenliikenteenväylän kohdalta rinteessä, josta kulkeutui runsaasti hienoa hiekkaa Urpolanjokeen myllyn alapuolelle. Maaston muodoista johtuen maa-ainekset kulkeutuivat jokeen myllyn alapuolella olevan kävelysillan kohdalta ja hienojakoinen hiekka kasautui noin 100 metriä myllyn alapuolella olevaan hitaasti virtaavaan joenuomaan, jossa joki on leveimmillään. Myllyn alapuolella olevat taimenen poikastuotantopaikat täyttyivät hienojakoisilla maa-aineksilla ja on todennäköistä, että kutukuopissa olleet mätimunat tuhoutuivat. Parhaimmilta taimenen poikastuotantoalueilta poistettiin lapioimalla hienojakoista ainesta tärkeimpien soraikkojen kohdalta lokakuussa 2016. Toimenpiteelle haettiin ja saatiin Ely-keskuksen poikkeuslupa (ESAELY/925/2016). Toimenpide tulee tarvittaessa toistaa.

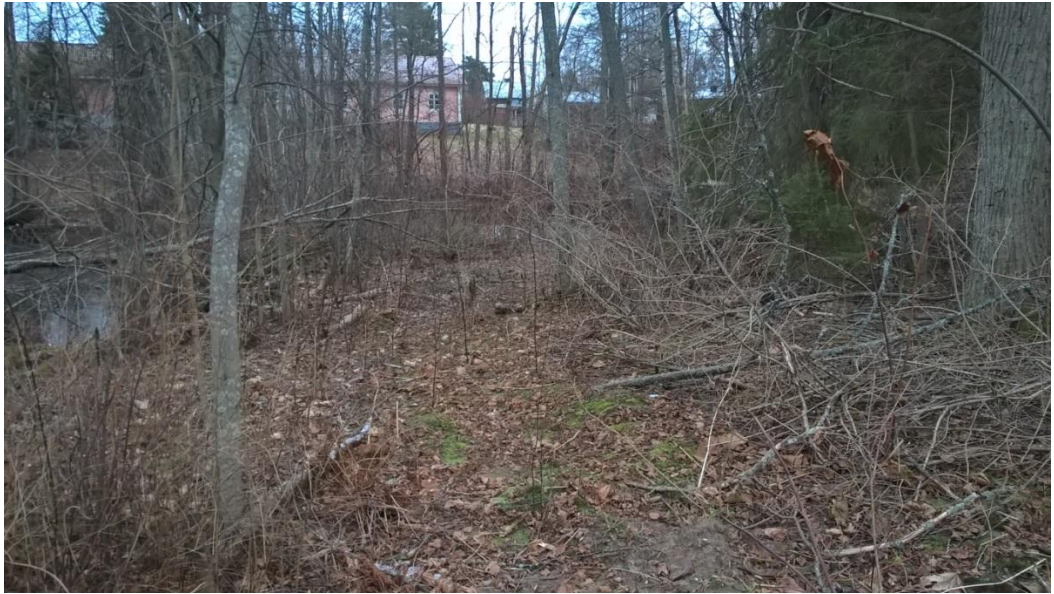
Kuva 7. Aarimaan reunaa Urpolan luontokeskuksen kohdalla joen vastarannalla.

**Alueen kuvaus:** Alueen sijainti on kuvattu liitteen 2 kartalla violetilla katkopisteviivalla ja tunnuksella 1b. Alue käsittää joen ranta-alueen aarimaan reunasta Urpolanjokeen. Alueen kasvillisuus on rehevää ja lehtipuuvaltaista. Varsinaisia lehtolajeja alueella ei ole. Valtapuulajina on harmaaleppä. Pensaskerros on suhteellisen runsasta. Lahopuustoa on jonkin verran (kuva 7).

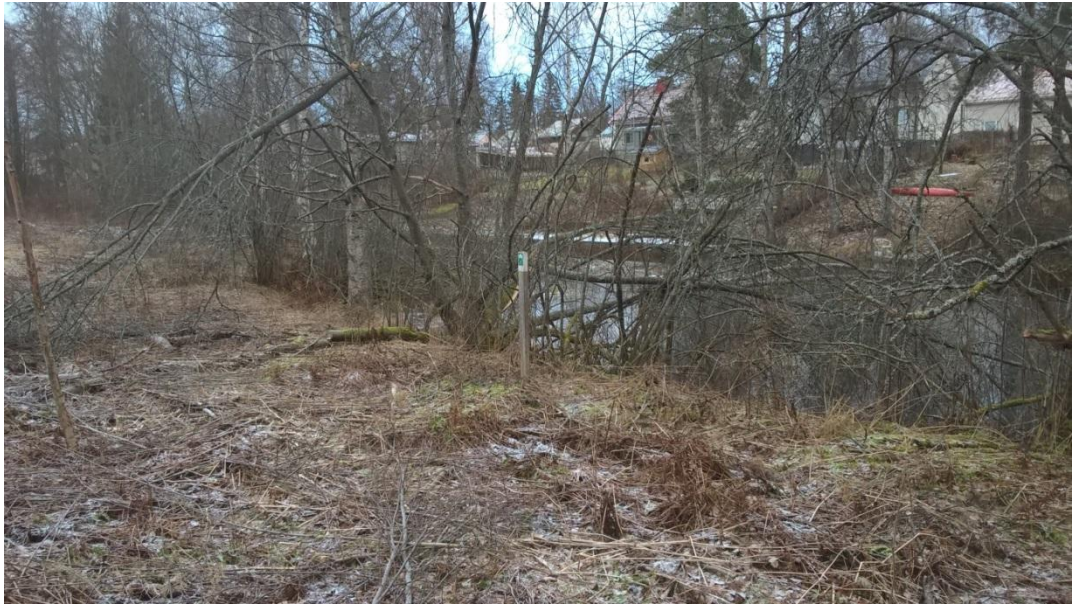
Kuva 8. Urpolanjokeen rajautuva vanha pelto aarimaan vieressä.

**Alueen kuvaus:** Alue käsittää aarimaan kaakkoispuolella olevan vanhan pellon ja Urpolanjoen välissä olevan rantakaistaleen, joka sijoittuu luonnonsuojelualueelle. Alue on merkitty liitteen 2 karttaan violetilla katkopisteviivalla ja tunnuksella 2. Pelto on todennäköisesti ulottunut aiemmin rantaan saakka mutta nyt rannassa kasvaa huonokuntoisia leppiä ja pajukkoa sekä muutama koivu (kuva 8).

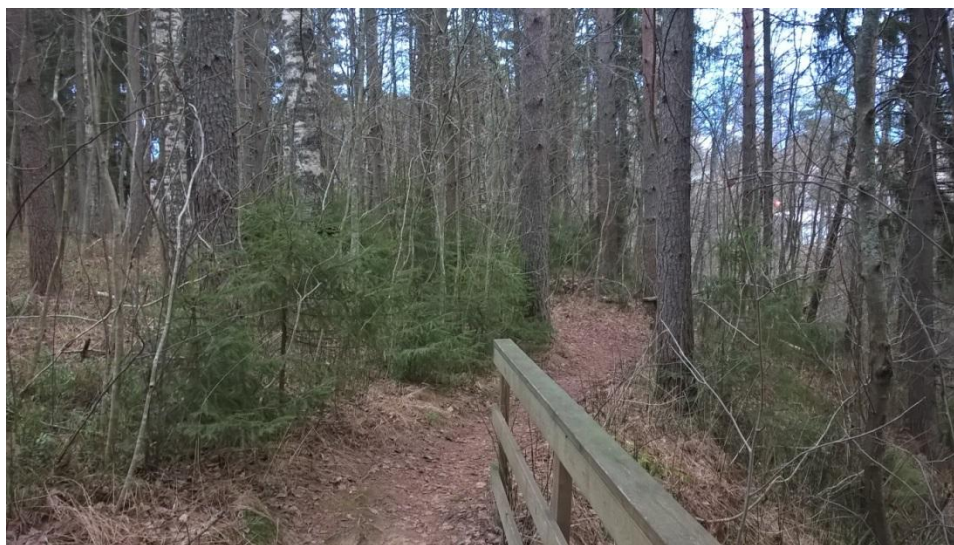
Kuva 9. Luonnonmukaisesti hoidettava luonnonsuojelualueen osa, jossa kasvaa ja lehtikuusta ja pihtakuusta.

**Alueen kuvaus:** Alue on merkitty liitteen 2 karttaan keltaisella värillä. Joen ranta on tällä kohtaa jyrkkä ja hoidettava alue alkaa rantatörmän yläosasta ja jatkuu luonnonsuojelualueen rajalle saakka. Hoidettavan alueen läpi kulkee luontopolku (kuva 9). Alueella kasvaa lehtikuusia ja pihtoja. Pensaskerros ja aluskasvillisuus ovat paikoin niukkaa. Pensaskerroksessa tilaa ovat valtaamassa pienet, noin 1,5-4 metriä korkeat kuusentaimet. Kuusentaimien tiheys ei kuitenkaan vielä ole kovin suuri, ja varjostava vaikutus jää pienialaiseksi. Kuusentaimista noin 50 % on pihtakuusia.

**Hoitotoimet:** Kuusentaimista poistetaan kaikki pihtakuuset ja osa (noin 30 %) tavallisen kuusen taimista. Suurempia havupuita ei poisteta. Poistoa ei tehdä tasaisesti vaan puustoa jätetään myös tiheämpiin ryhmiin. Vieraslajit poistetaan, alueella kasvaa jonkin verran ainakin terttuseljaa.

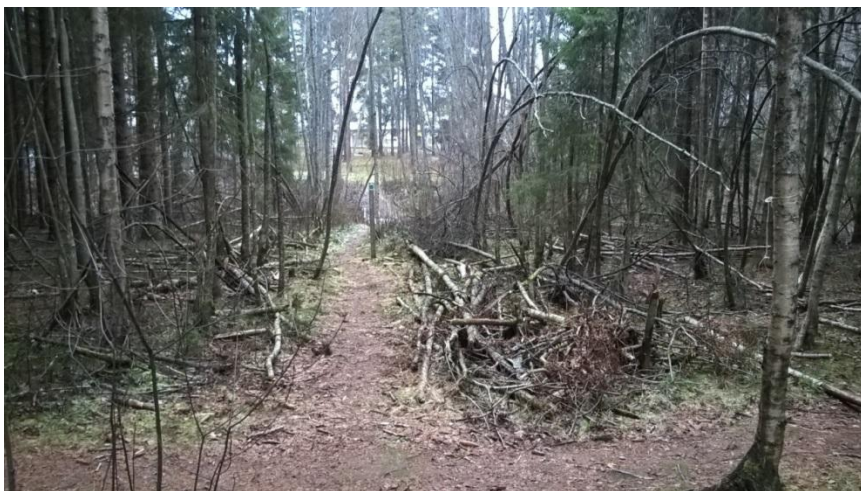
Kuva 16. Mikael-koululle johtava polku koulun vastarannalla.

**Alueen kuvaus:** Alue on merkitty liitteen 3 karttaan keltaisella värillä. Joen ranta on lehtipuuvaltainen, puulajeina koivu ja harmaaleppä. Noin 5 metrin päässä rantaviivasta aina luonnonsuojelualueen rajalle saakka kasvaa runsaasti kuusta (kuvat 10-13). Kuuset ovat 3-8 metriä korkeita ja kuusi on paikoin valtapuulaji. Aluskasvillisuus on paikoin niukkaa osittain kuusen varjostavan vaikutuksen vuoksi. Alueella kasvaa jonkin verran tertsuseljan taimia ja muutamia tuomipihlajia. Mikael-koululle johtavan polun ja sillan kohdalla kasvaa polun molemmin puolin melko tiheästi noin 5 metrin korkuista harmaaleppää (kuvat 14 ja 15). Lumisina talvina lepät ovat taipuneet voimakkaasti ja osa latvuksista on katkennut. Katkenneita latvuksia on siirretty polulta syrjään siten, että polun läheisyyteen on kasattu paikoin runsaastikin katkenneita latvuksia kasoiksi (kuva 16).
