# **Kyrönjoen valuma-alueen humuskuorma ja siihen vaikuttavat tekijät - veden hankinnan haasteita**

**Kimmo Tolonen<sup>1</sup>, Esa Koskenniemi<sup>2</sup>, Anna Bonde<sup>2</sup>, Jonna Koivunen<sup>2</sup>, Helena Kyröläinen<sup>2</sup>, Kari Saari<sup>2</sup>, Anssi Teppo<sup>2</sup>**

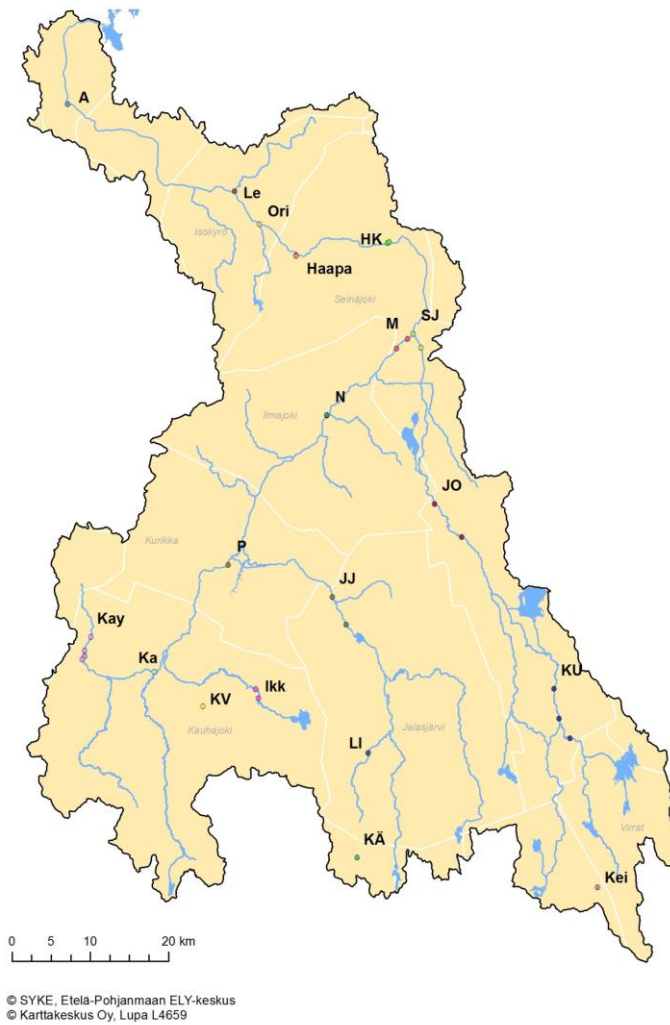
Kuva 10. Osavaluma-alueiden sijainti Kyrönjoen alueella (Nimet: kts. Liite 1).

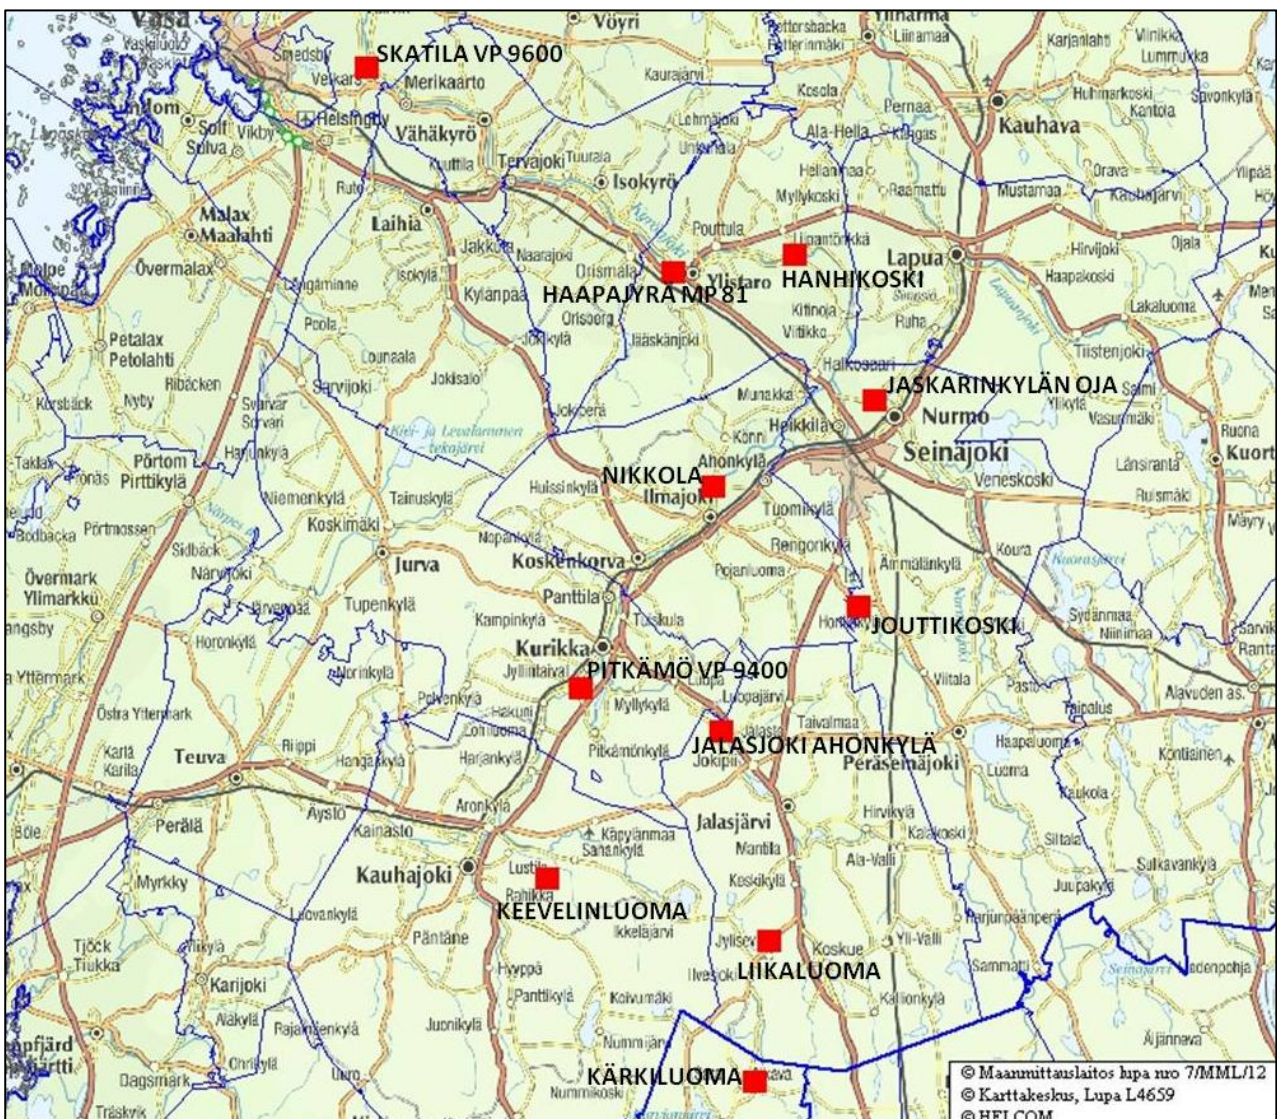
Kuva 24. Hankkeen vesinäyttepisteet syksyllä 2013

Monitorointia varten valittiin 11 vesinäytteenottopistettä, jotka sijaitsivat erilaisten maankäyttömuotojen vaikutusalueella (kuva 24 & taulukko 5). Kaksi näytteenottopistettä sijaitsi pääuomassa, 4 pistettä suuremmissa sivu-uomissa ja 6 pienemmissä sivu-uomissa. 10 näytteenottopistettä sijaitsi Kyrönjoen valuma-alueen eri osissa ja 1 näytteenottopiste (Jaskarinkylän oja) Kyrönjoen vieressä sijaitsevalla, Lapuanjoen valuma-alueella.
