# Sisäilmastoon vaikuttavia tekijöitä eri-ikäisissä rakennuksissa

Sisäilma ja rakennusperintö –seminaari 23.10.2025

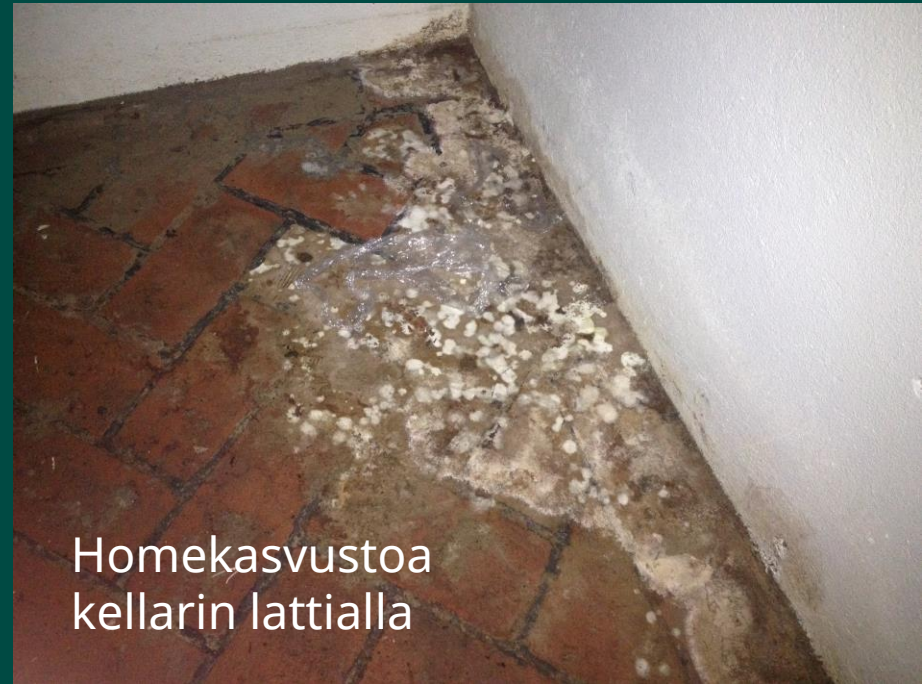
Homekasvustoa  
kellarin lattialla

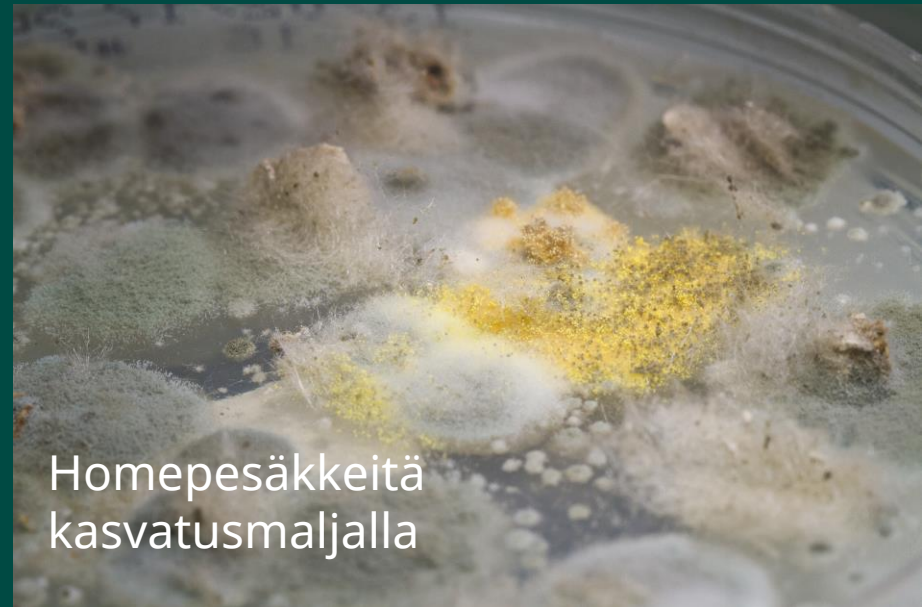
Homepesäkkeitä  
kasvatusmaljalla
