NTM-centralen i Södra Österbotten

# Storsand rekreationsplan

Åstrand Ann-Sofie (ELY)  
25.6.2025

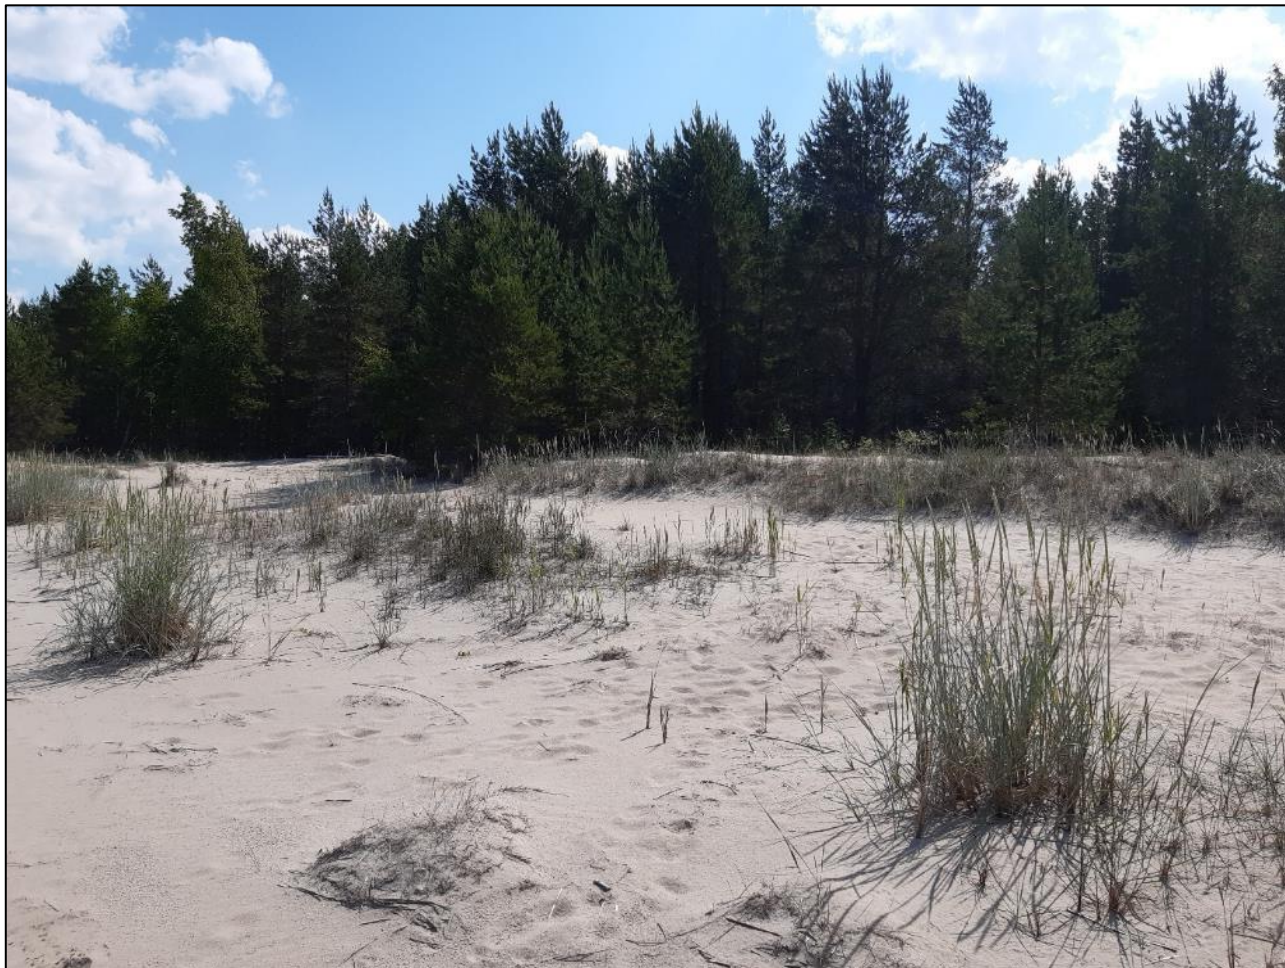
*Bild 4 Vita sanddyner med strandråg på de östra delarna av Storsand*

Stranden på Storsand är ca 2400 m lång. Närmast vattenlinjen finns sandstrand med embryonala dyner, som sedan övergår i en fördyn som sträcker sig i ett bälte längsmed hela stranden (Bild 4). Fördynen består dels av vita dyner som domineras av strandråg, dels av gråa dyner. Fördynen är som mest 2,5 m hög. Dynen är högre i de västra delarna än de östra. Bakom fördynerna, ostnordost om parkeringen, finns ett närmare 5 ha stort och jämnt område som har drag av ett deflationsplan (Bild 5). Området har betats fram till 1940-talet och är numera bevuxen med mossor, lavar, tall, gräs och örter.

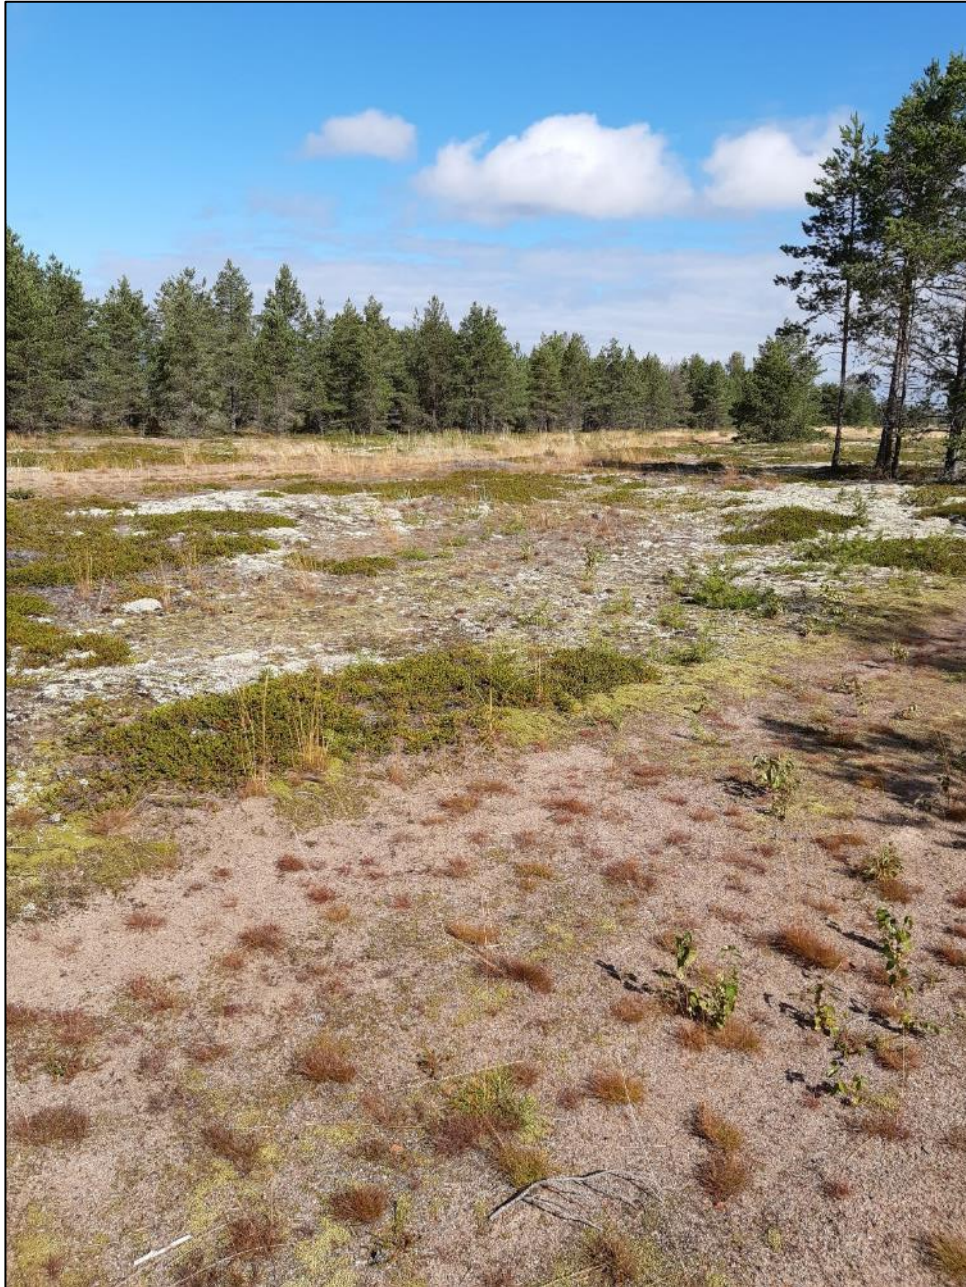
*Bild 5 Deflationsplanet är bevuxet med gräs, ris, mossor och lavar*

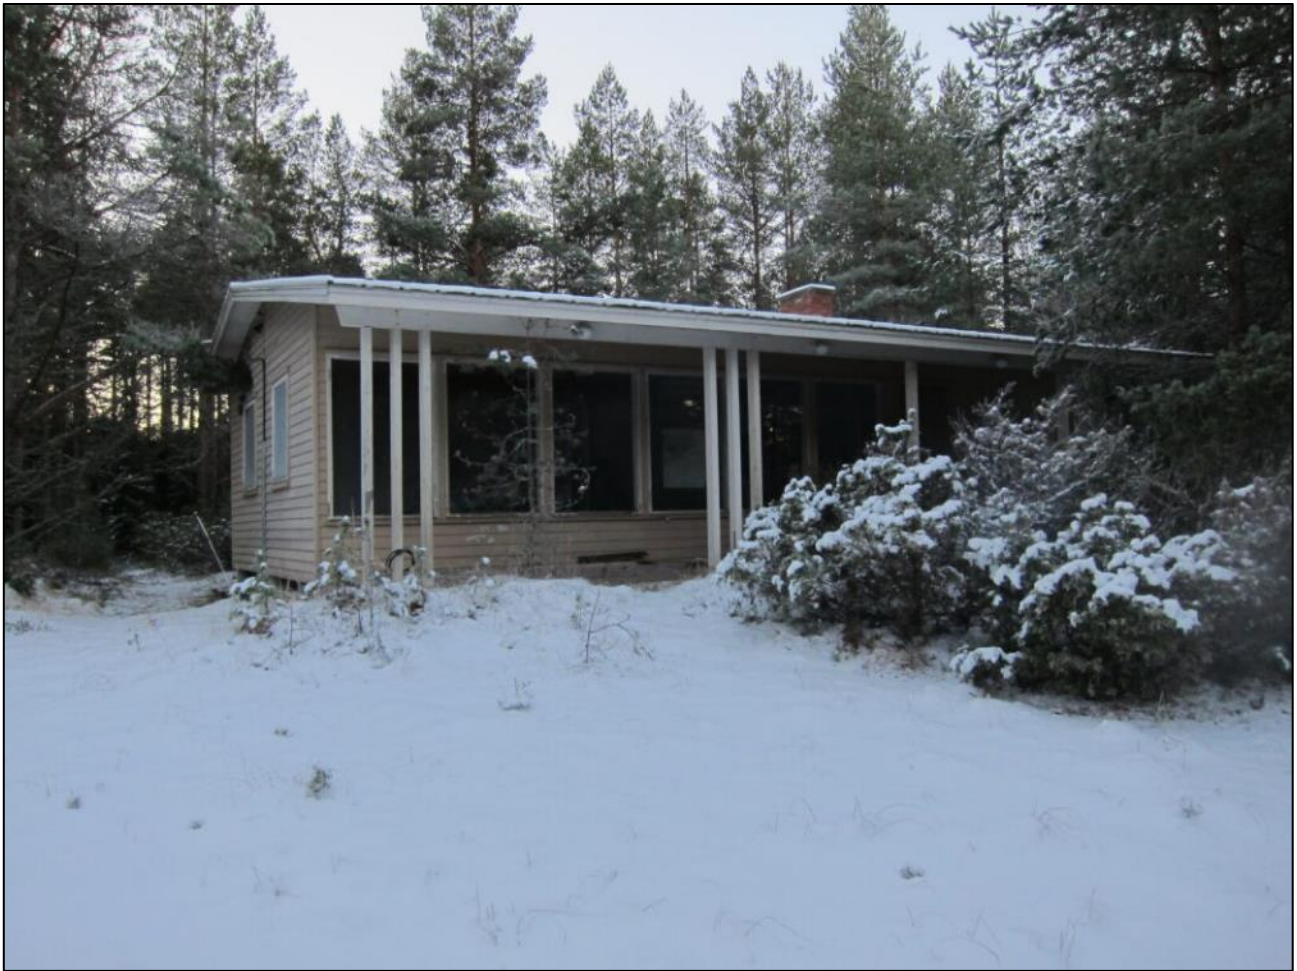
*Bild 9. Jaktstugan har länge stått tom och är numera i Forststyrelsens ägo. Bild: Hanna Gulin 2020.*

Storsand har länge varit ett viktigt rekreationsområde. Jaktstugan byggdes på 1960-talet och användes för kaféverksamhet på 70-talet (Bild 9). Området har även varit ett populärt utflyktsmål för de lokala skolorna. Tidigare ordnades väldigt populära midsommarfester som besöktes av även mera långväga ungdomar. På 1960-talet firades Valborg på stranden och i samband med firandet brändes strandråg, vilket höll sandstranden öppen.

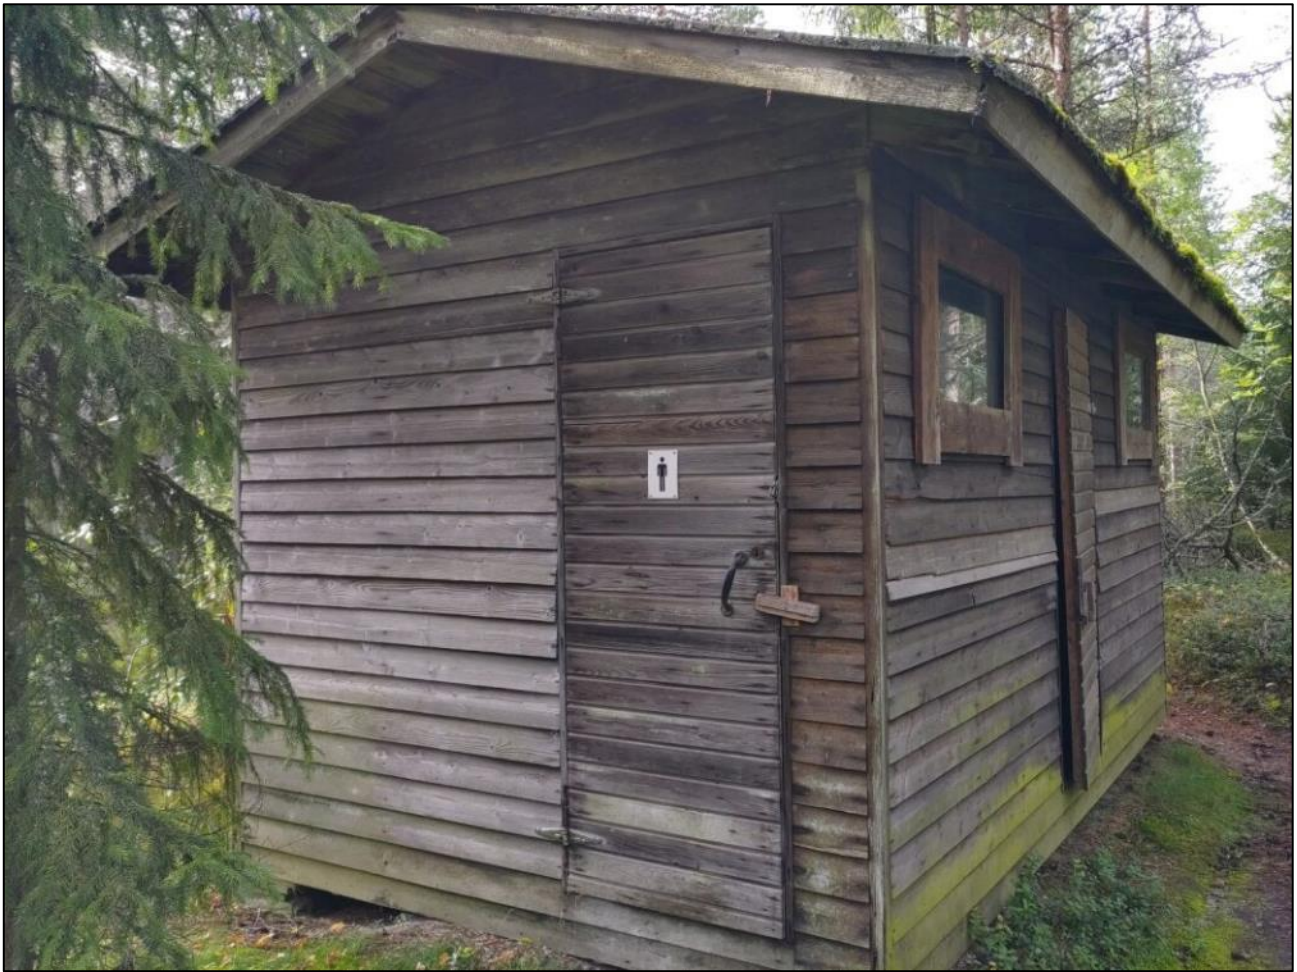
*Bild 11. Utedasset som är beläget mellan parkeringsplatserna. Bild: Hanna Gulin 2022*

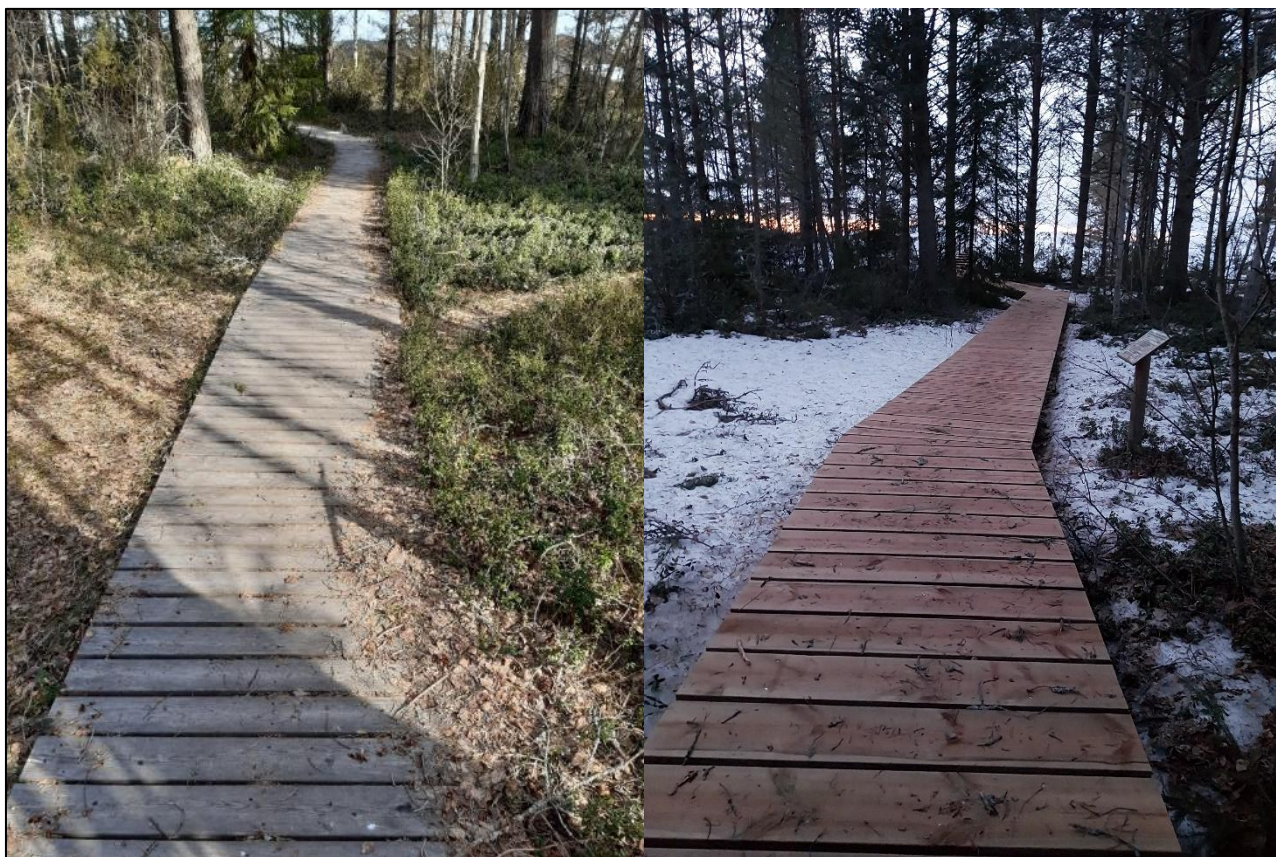
*Bild 12. En gammal trall 2021 och nya trallen 2024. Bild: Ann-Sofie Åstrand 2021 och Johanna Mykkänen 2024*

Det är ur säkerhetsynvinkel viktigt att speciellt de delar som är i kontakt med marken byggs av material som inte utsätts för röta. I och med att tryckimpregnering numera görs utan arsenik och kreosot har A-klassens tryckimpregnerat trä enligt Forststyrelsens rekommendationer använts vid markkontakt och AB-klassens impregnerat trä för delar som inte rör vid marken.

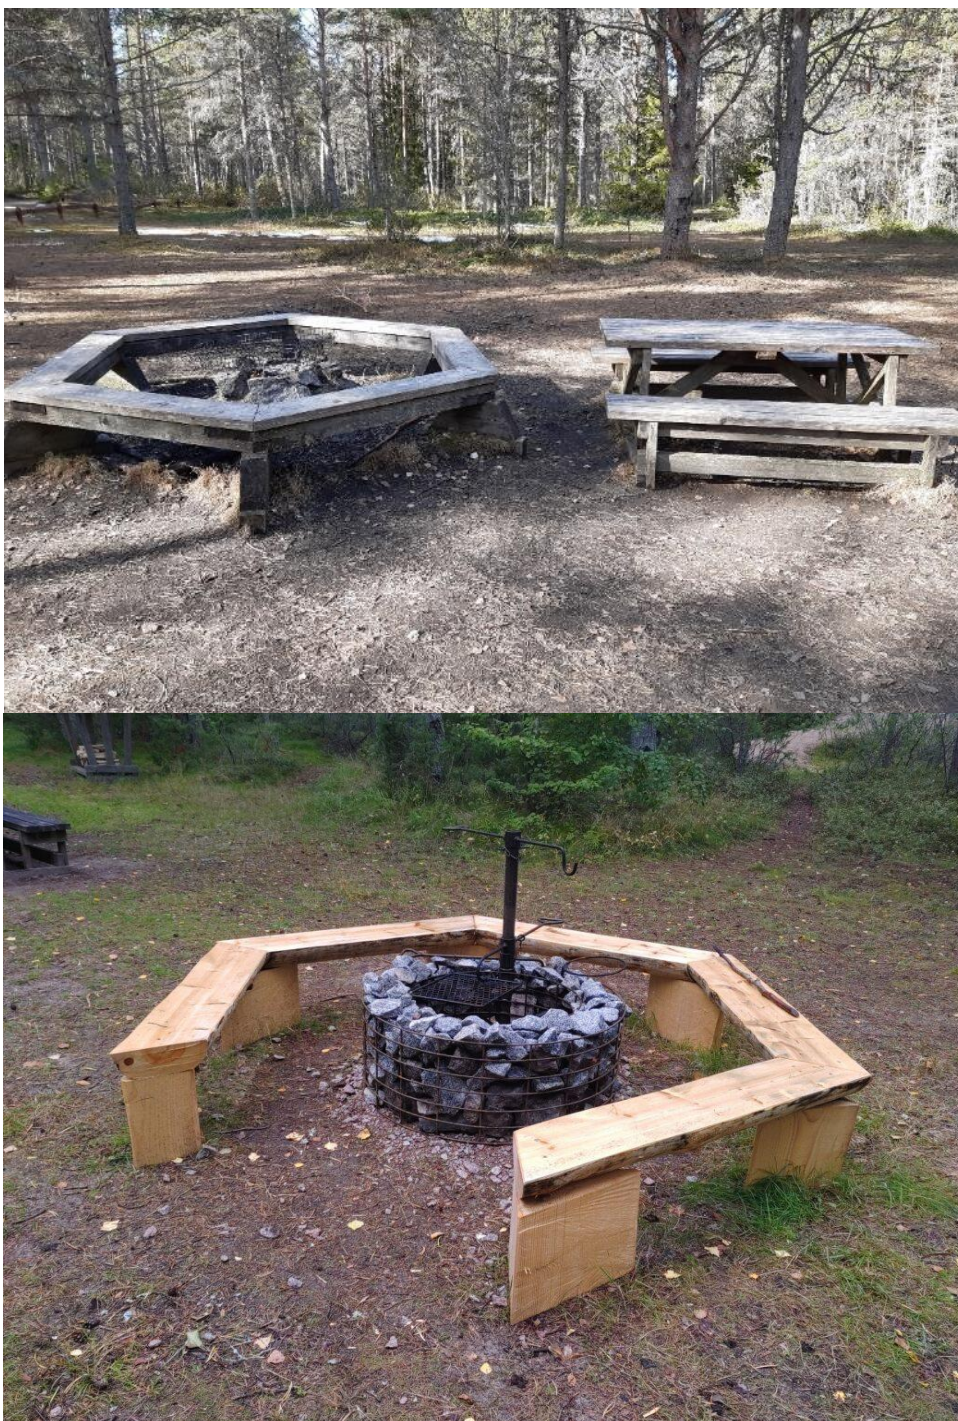
*Bild 13. En gammal eldstad 2021 och en ny eldstad 2022. Bild Ann-Sofie Åstrand 2021 och Hanna Gulin 2022*

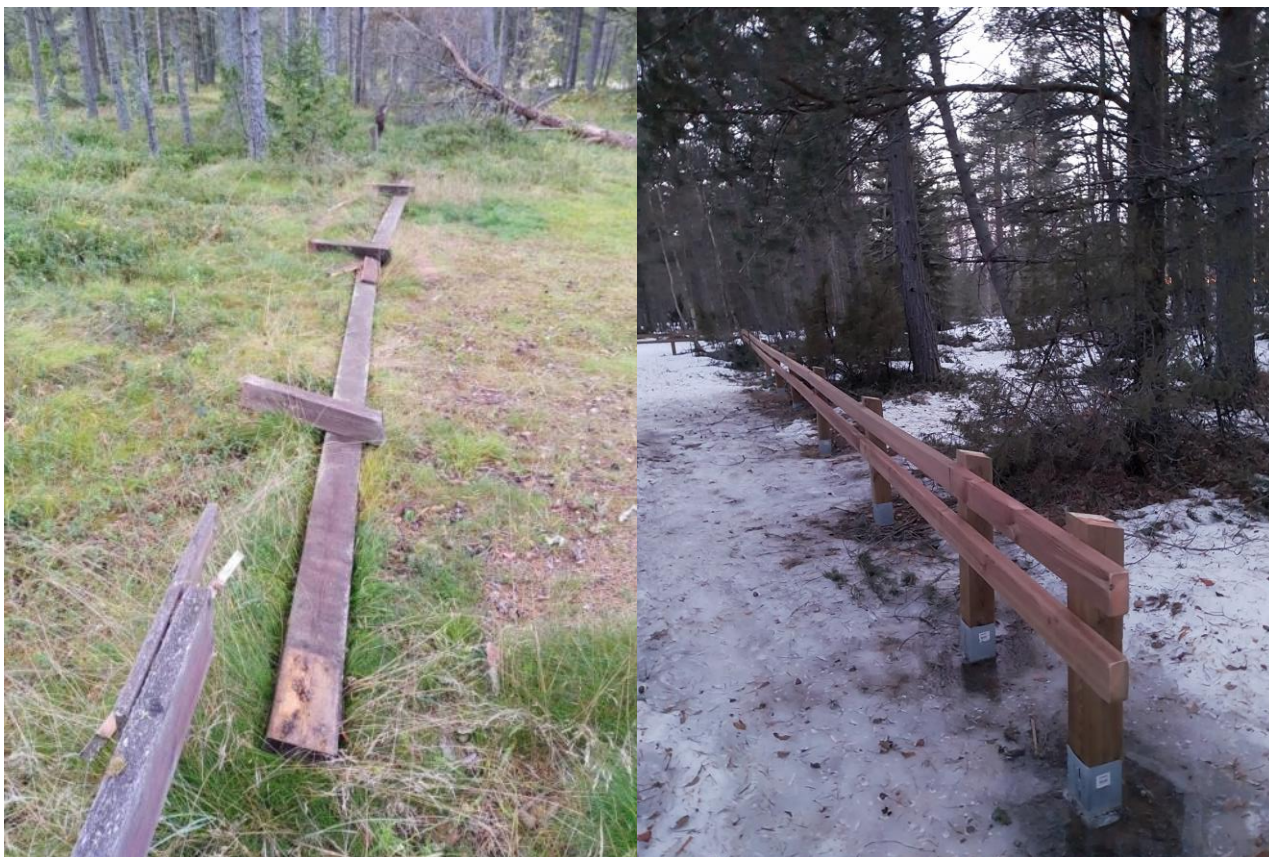
**Ett lågt staket** omger parkeringarna och vägen för att förhindra körning med motorfordon i den känsliga terrängen. **Staketet var vid starten av planeringsprojektet i så pass dåligt skick att det helt behövde förnyas.** Förnyandet skedde i slutet av 2023 (Bild 14). Vid förnyelsen lämnades vissa områden utan staket vid skogssidan av vägen och öppningen i staketet som finns vid den östligare eldstaden stängdes eftersom eldstaden ska flyttas till den västligare eldningsplatsen (se avsnittet om eldstäderna i kapitel 5.1.2). Det nya staketet är lite högre än det tidigare.

*Bild 14. Det gamla, söndriga staketet 2022 och det nya staketet 2024. Bild: Hanna Gulin 2022 och Johanna Mykkänen 2024*

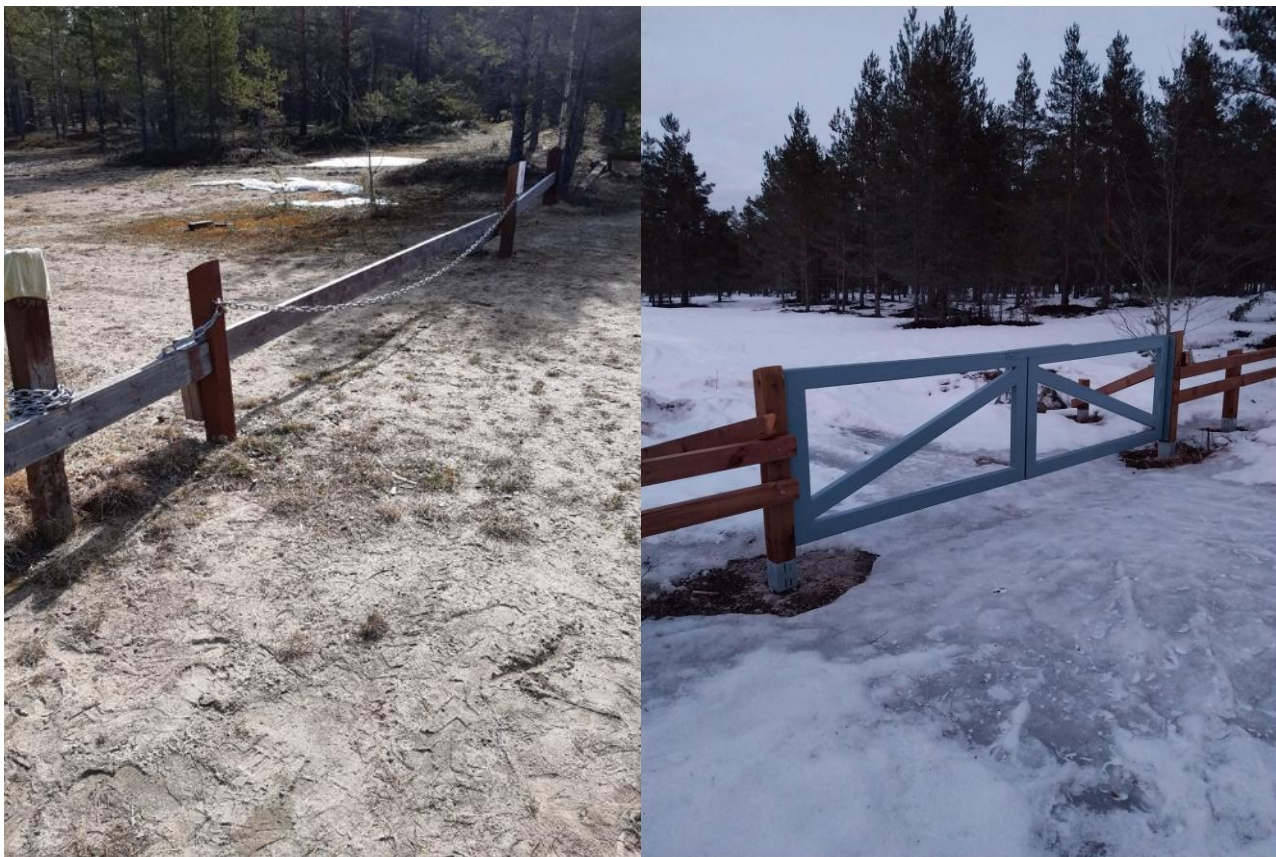
*Bild 15. Kedja och körhinder vid deflationsplanet 2020 samt den nya porten 2024. Bild: Ann-Sofie Åstrand 2020 och Johanna Mykkänen 2024.*

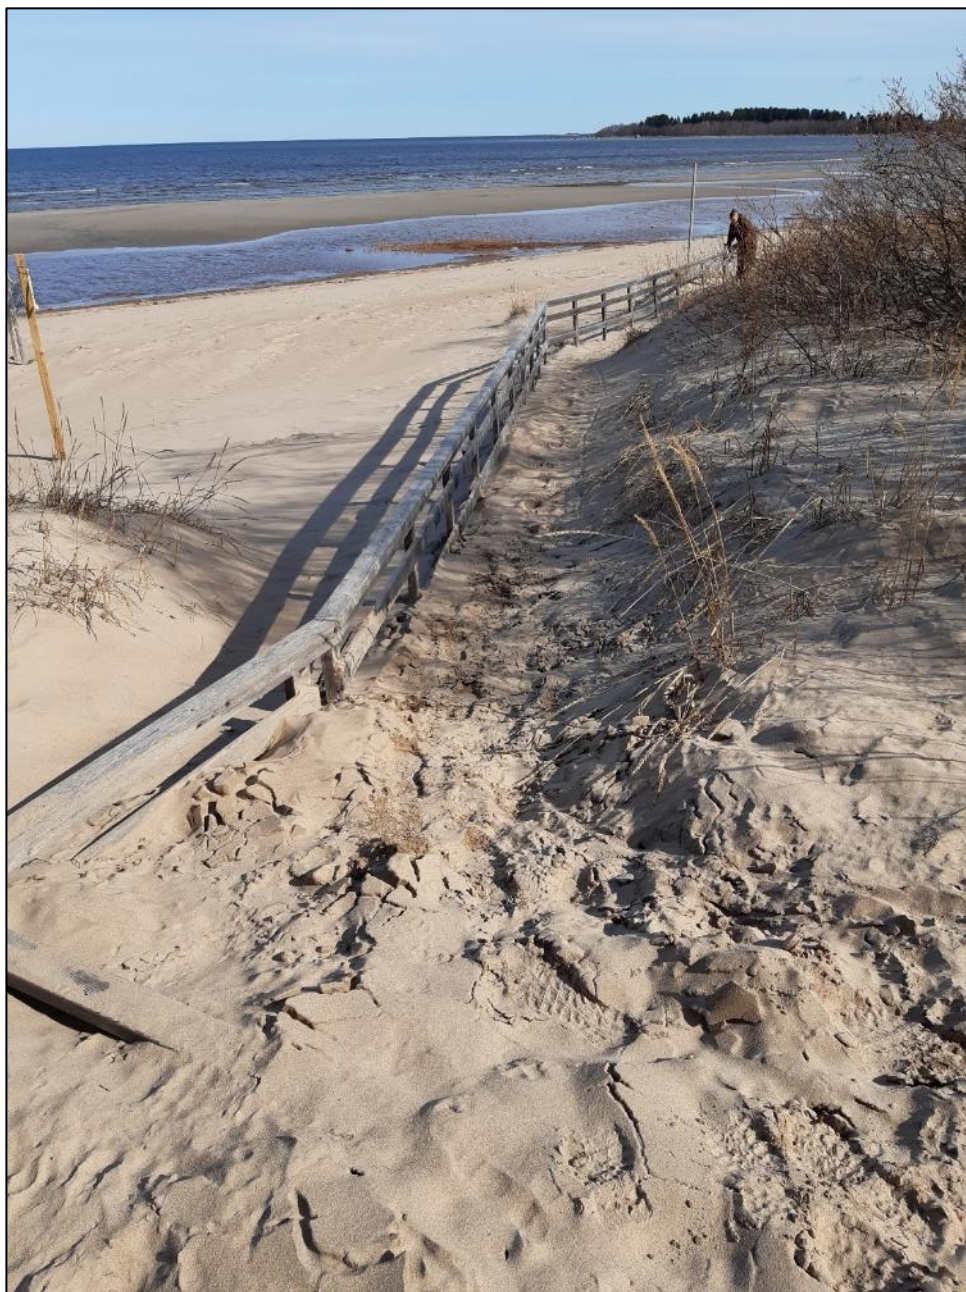
*Bild 17. Den gamla västliga trallen var bitvis täckt av ett tjockt lager sand.*

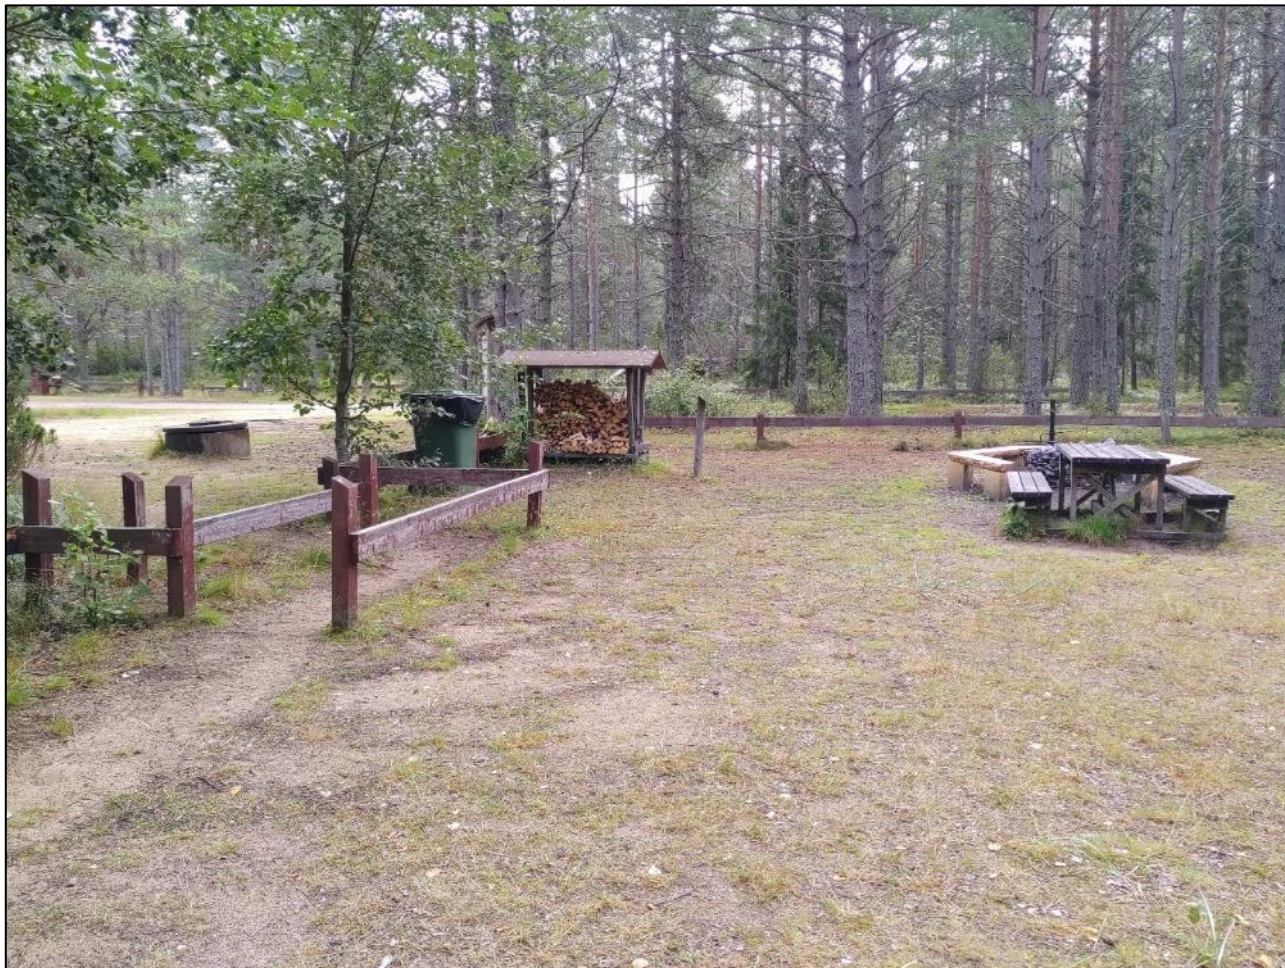
*Bild 18. Vid den västligare eldningsplatsen finns gott om utrymme att centralisera eldningen. Bild Hanna Gulin 2022.*

För att underlätta skötseln av eldstäderna med omgivning bör eldstäderna centraliseras så **att båda eldstäderna placeras på samma område. Vid den västligare eldstaden finns ett lämpligt område för att ordna en större eldnings- och rastplats** (Bild 18). Därmed bör den östligare eldstaden samt dess bord och bänkar flyttas till samma område som den västligare eldstaden.

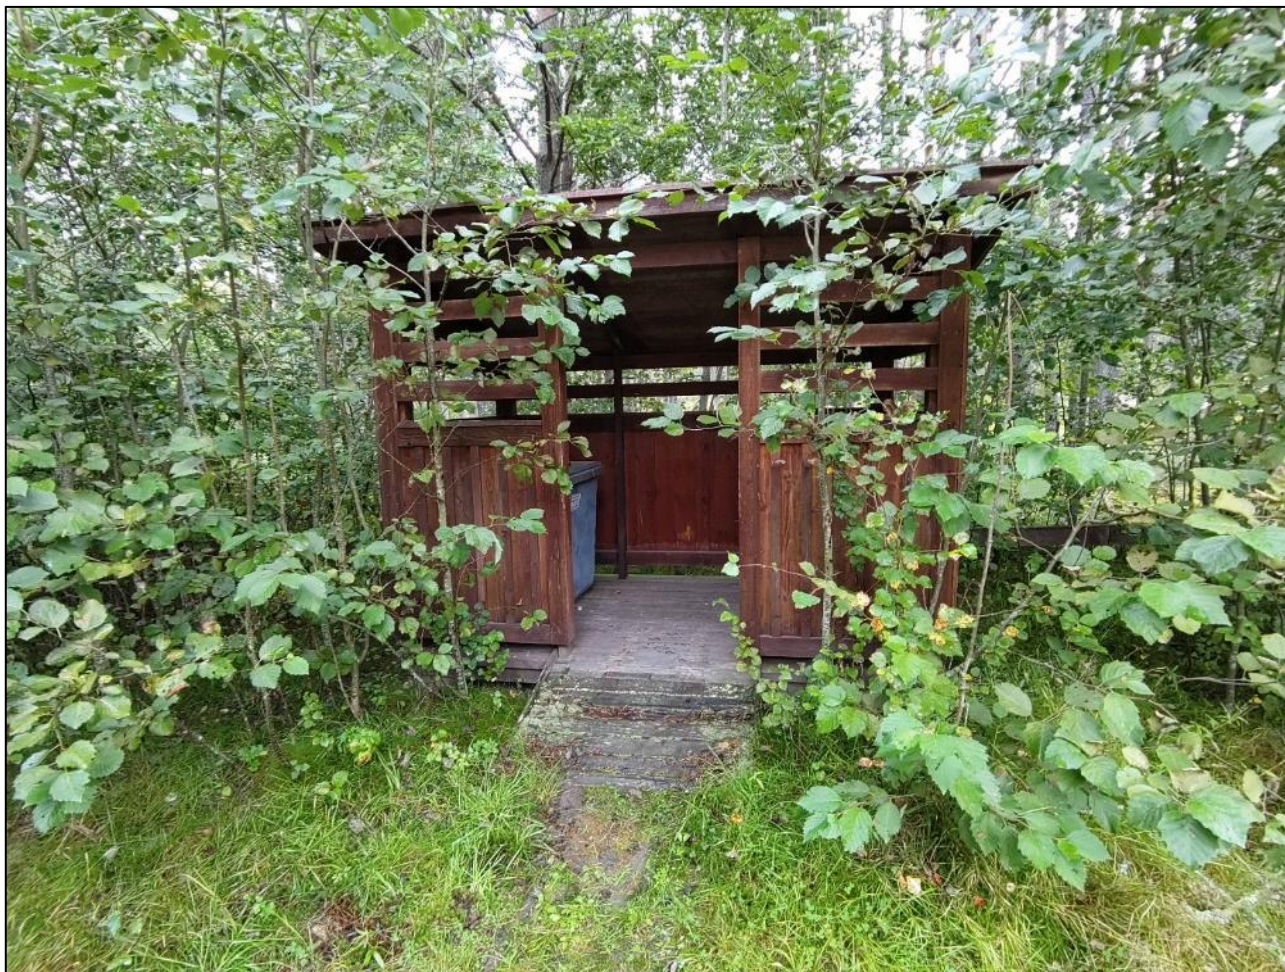
*Bild 19. Kring sorteringsstationen växer tätt med sly och den kan därmed vara svår att få syn på. Bild Hanna Gulin 2022.*

Nedanför den lilla parkeringen finns en sorteringsstation som är igenväxt av sly, runt den bör det röjas för att öka synligheten.

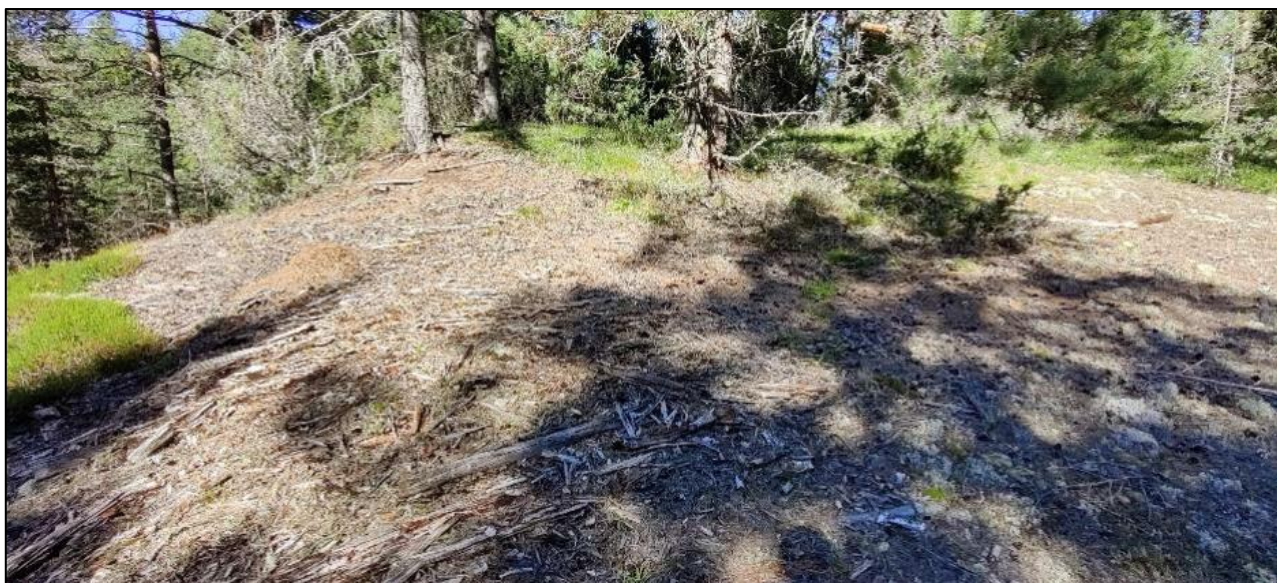
*Bild 22. Kraftigt slitage på en trädklädd sanddyn. Bild: Mira Sokolova 2022*

Slitaget i terrängen samt behovet av att skydda marken med spångar, eller på annat sätt, har klargjorts under planeringsarbetet. Även byrådet har gjort förslag på var spångar behövs. Ett sammandrag över de platser som kräver spångar syns på bild 24. Spångarnas exakta placering och längd bestäms på plats i god tid innan byggandet påbörjas. Det sammanlagda behovet är 470–920 meter, beroende på spångarnas exakta dragning.

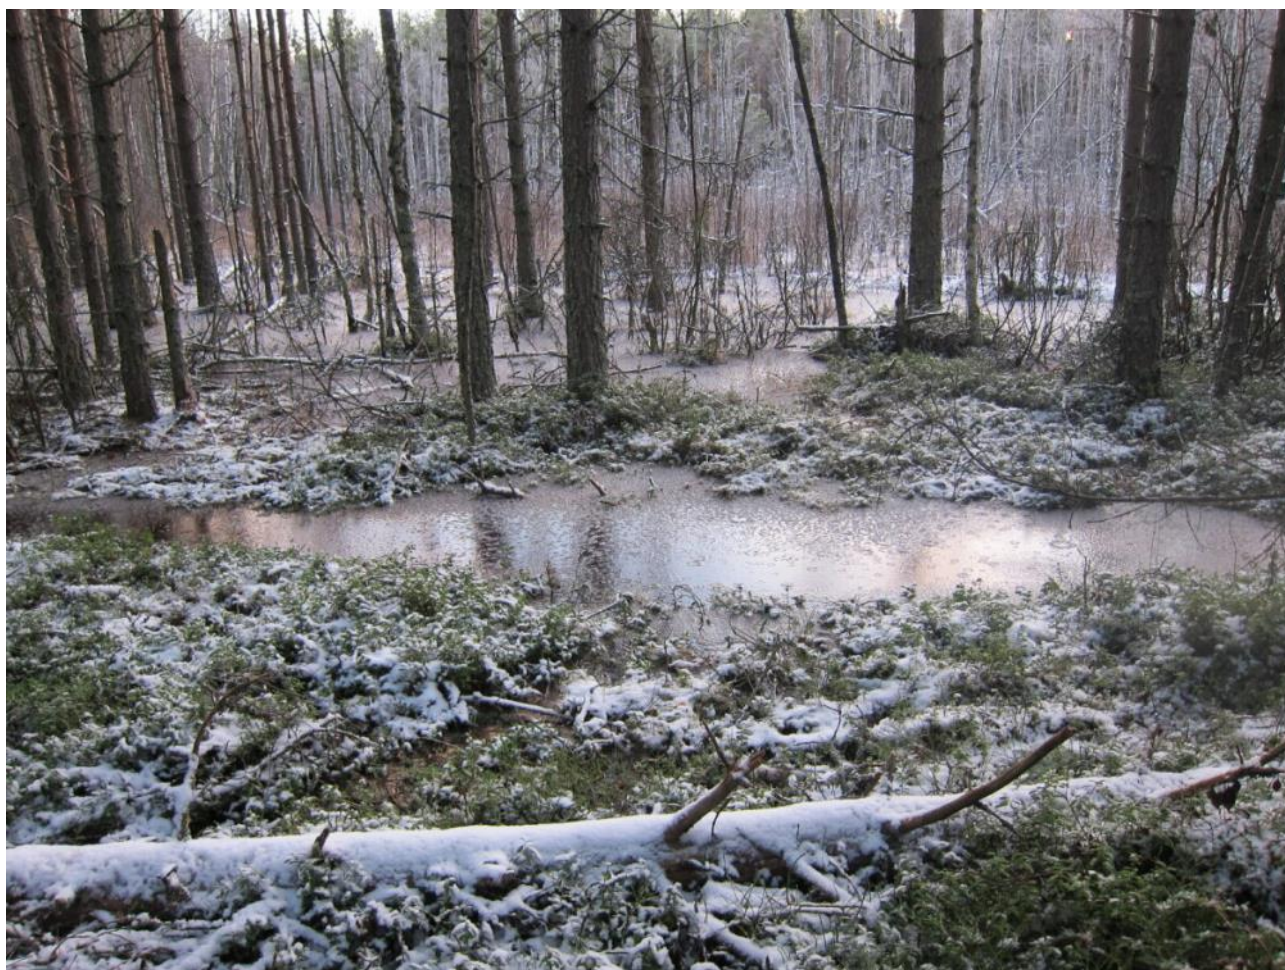
*Bild 23. Gröna leden är under vatten i närheten av Digerberspotten i december 2020. Bild Hanna Gulin 2020.*

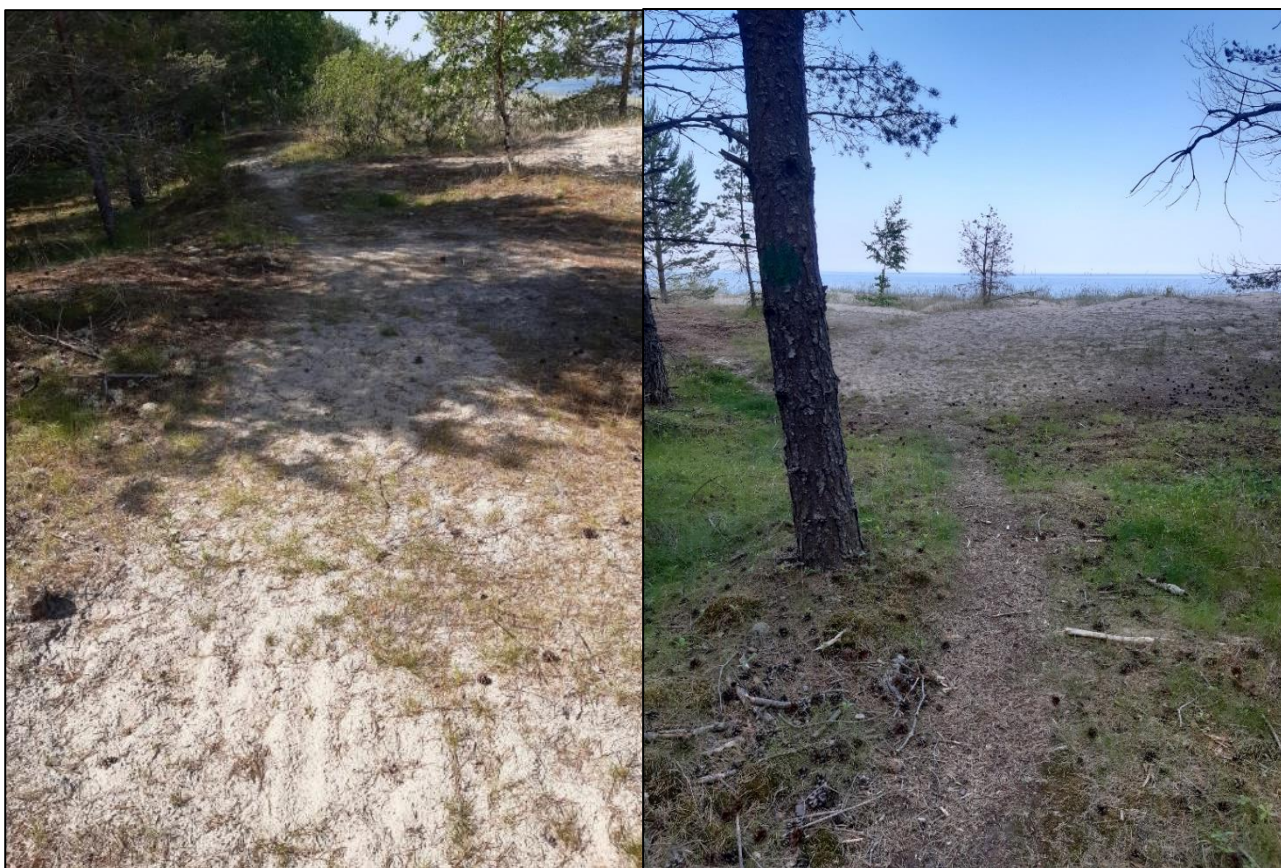
*Bild 25. Slitage på dynerna längs den gröna rutten*

**Markeringen av vandringsledningarna behöver förbättras i samband med att lederna görs om.** En tydlig markering minskar risken för att det uppstår nya stigar och kan användas för att styra bort besökare från känsliga naturtyper. Då en av rutterna tas bort blir markeringarna även tydligare, i och med att det bara finns två färger på rutterna. **Alla gröna pilar och band bör avlägsnas samt gröna och röda markeringar på de sträckor som tas bort.** De markeringar som målats direkt på träden är däremot svåra att avlägsna, därmed bör det även finnas **tydlig information vid början av vandringsledningarna om att den gröna rutten inte längre används.**

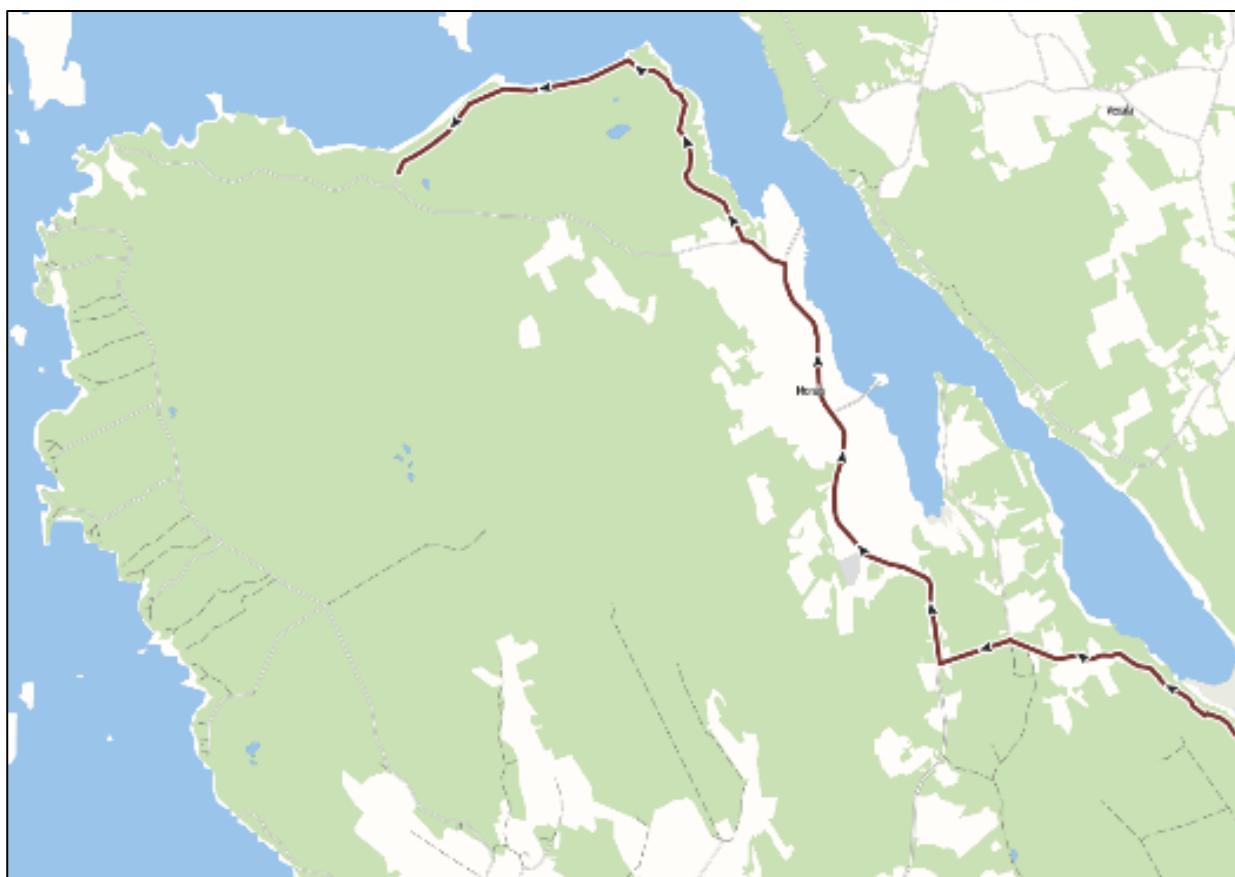
*Bild 28. Ursprungliga förslaget på dragningen av pilgrimsleden vid Monäs*

Sommaren 2022 bildades en pilgrimsled längs den Österbottniska kusten som en del av den Nordiska pilgrimsleden St:Olavsleden. Denna led går i nuläget via Storsand, där den enligt den ursprungliga dragningen går längs Getingsandsvägen och den östra stranden för att sedan svänga in på vandringslederna (se bild 28). **För att minska slitaget på de känsliga strandnaturtyperna föreslås att pilgrimsvandrarna svänger in på skogsvägen efter farmen och därefter svänger in på vandringslederna.** (se bild 29). För att använda vandringslederna bör ett avtal uppgöras mellan pilgrimsledens arrangörer och den part som upprätthåller lederna. Sommaren 2022 och 2023 leddes pilgrimsvandrarna längs Storsandvägen.

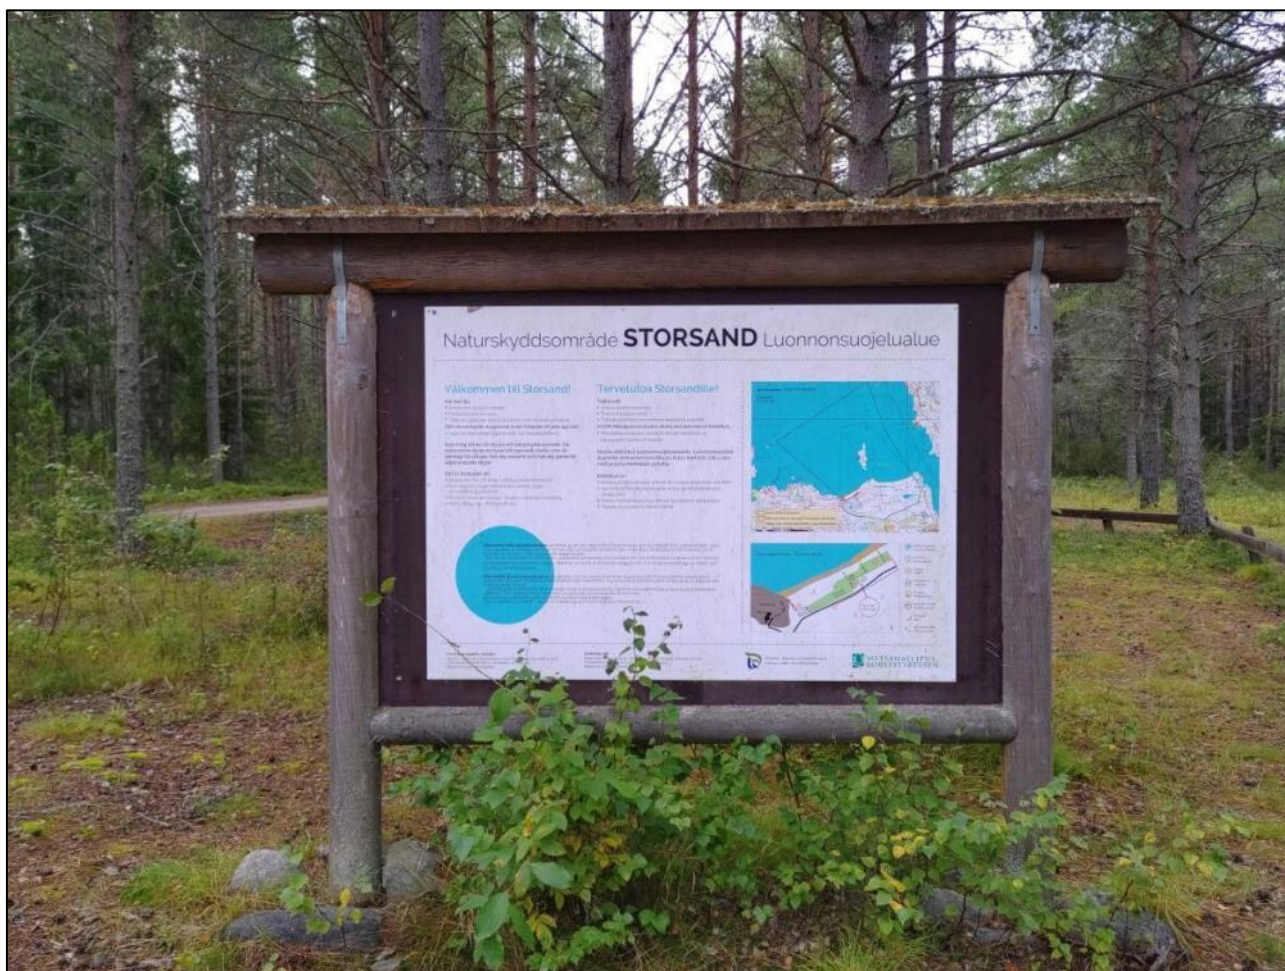
*Bild 31. Stora informationsskylten vid stora parkeringen. Informationen på skylten behöver uppdateras. Bild Hanna Gulin 2022.*

De stora skyltarna med information om området och dess skyddsvärden (bild 30) bör uppdateras. Dessa stora skyltar är i nuläget placerade vid lilla parkeringen, på väggen till omklädningsrummet samt vid kanten av den stora parkeringen. Den stora parkeringens infoskylt flyttas till parkeringens västra hörn, nära eldningsplatsen och omklädningsrummet samt i framtiden de nya servicehusen, för att förbättra dess synlighet (bild 30). Nuvarande omklädningsrummets skyltar avlägsnas i samband med att byggnaden rivs. Tills vidare bör informationen på omklädningsrummets skyltar dock ses över; om den är föråldrad är det bättre att skyltarna avlägsnas för att undvika motstridig information på olika skyltar.

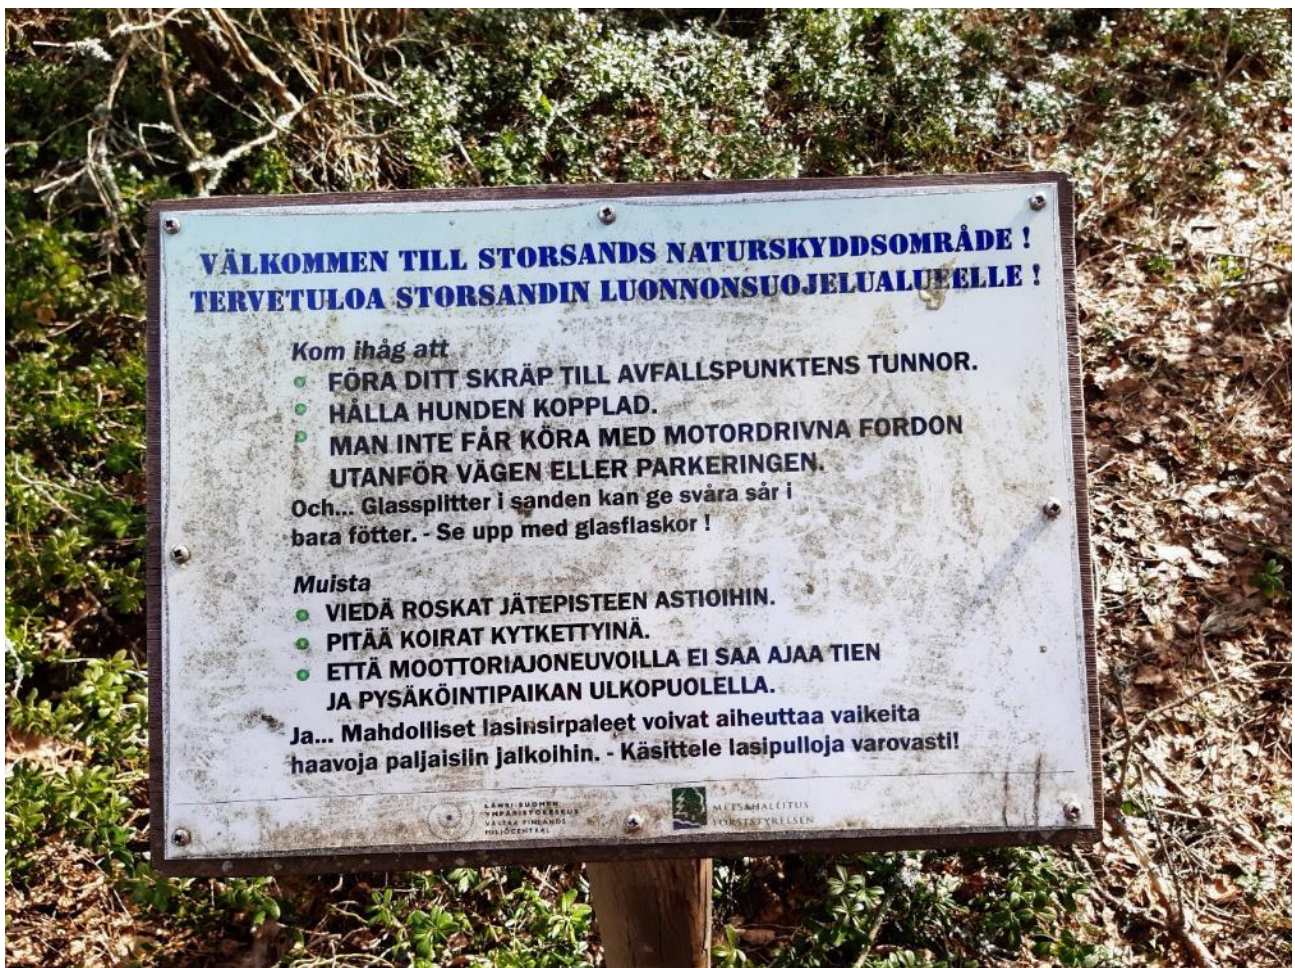
Bild 32. Nuvarande skylt med förhållningsregler för stranden, som är placerad vid en av trallarna.

Reglerna för stranden bör åtminstone finnas på de stora skyltarna, vid behov kan det även placeras skyltar vid trallarna ned till stranden (bild 32). Reglerna bör vara baserade på skyddsbestämmelserna och innefatta:
