NTM-centralen i Södra Österbotten

# Storsand rekreationsplan

Åstrand Ann-Sofie (ELY)  
25.6.2025

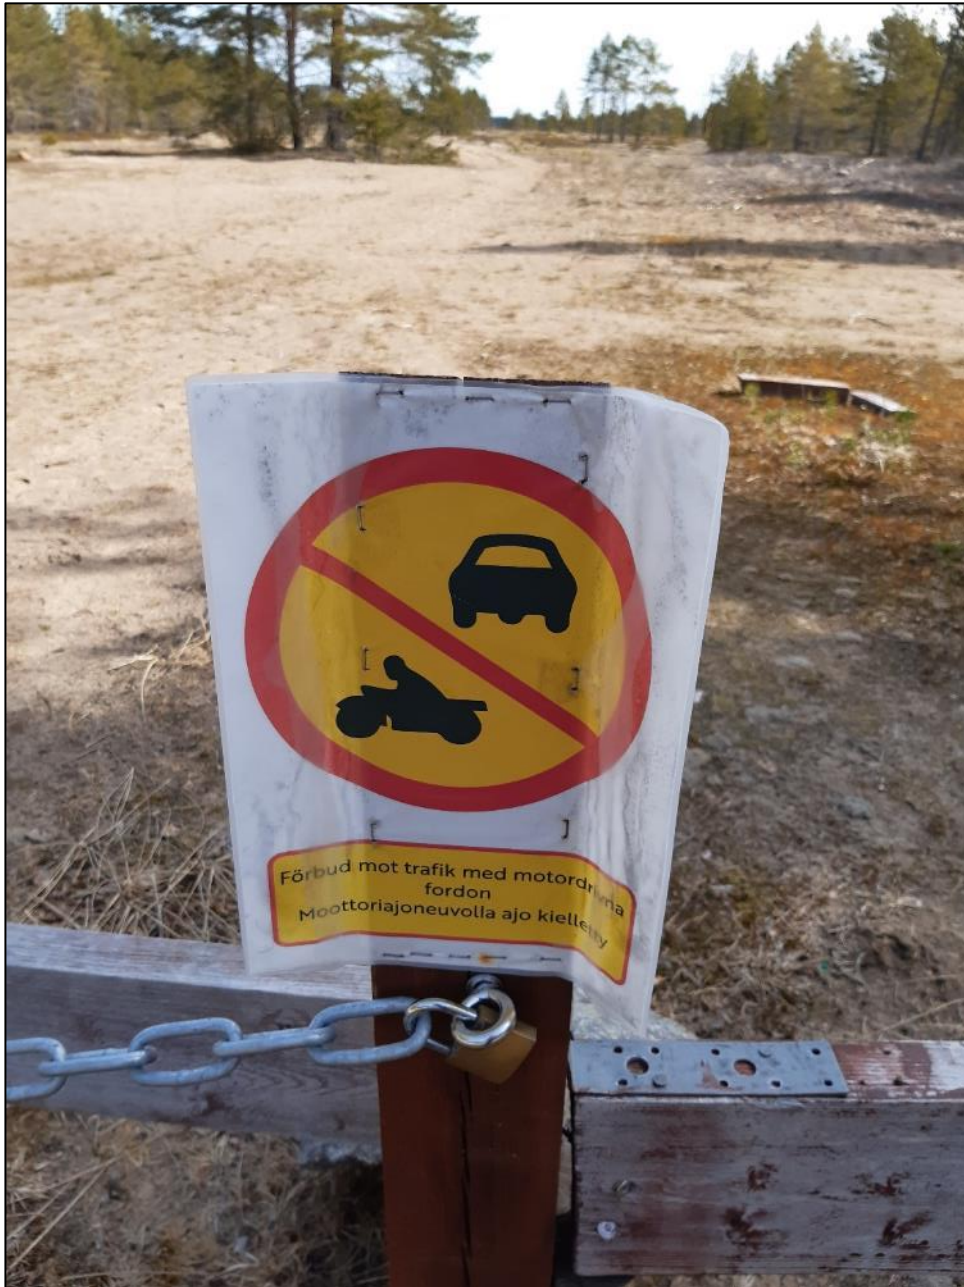
*Bild 35. Skylten om att motortrafik är förbjuden bör bytas ut mot en skylt av ett mera hållbart material*

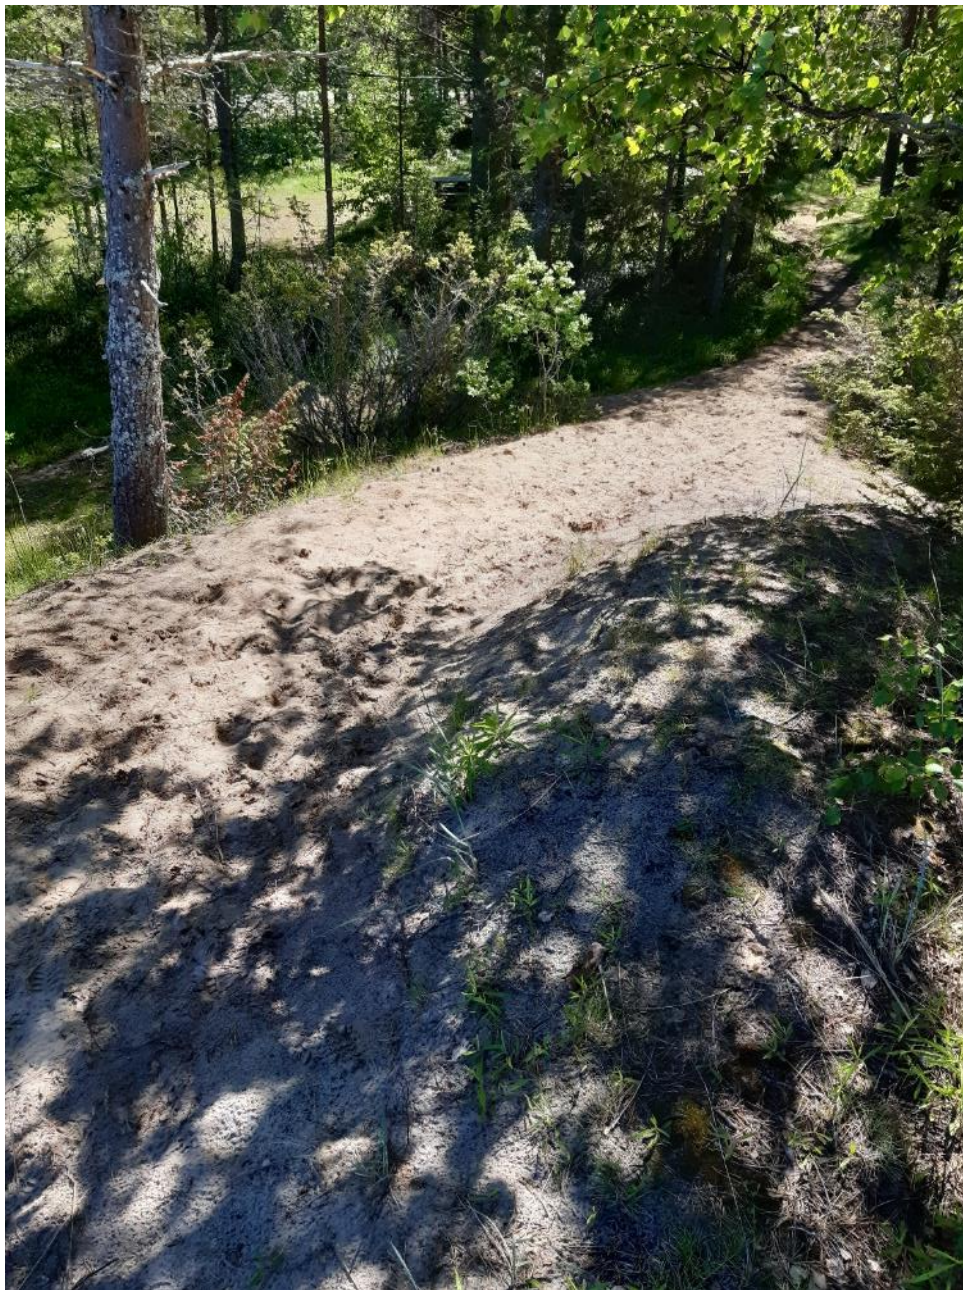
*Bild 37. Det bildas lätt slitage på dynerna där besökare genar till stranden. Trallar leder besökarna till specifika rutter och minskar slitaget.*

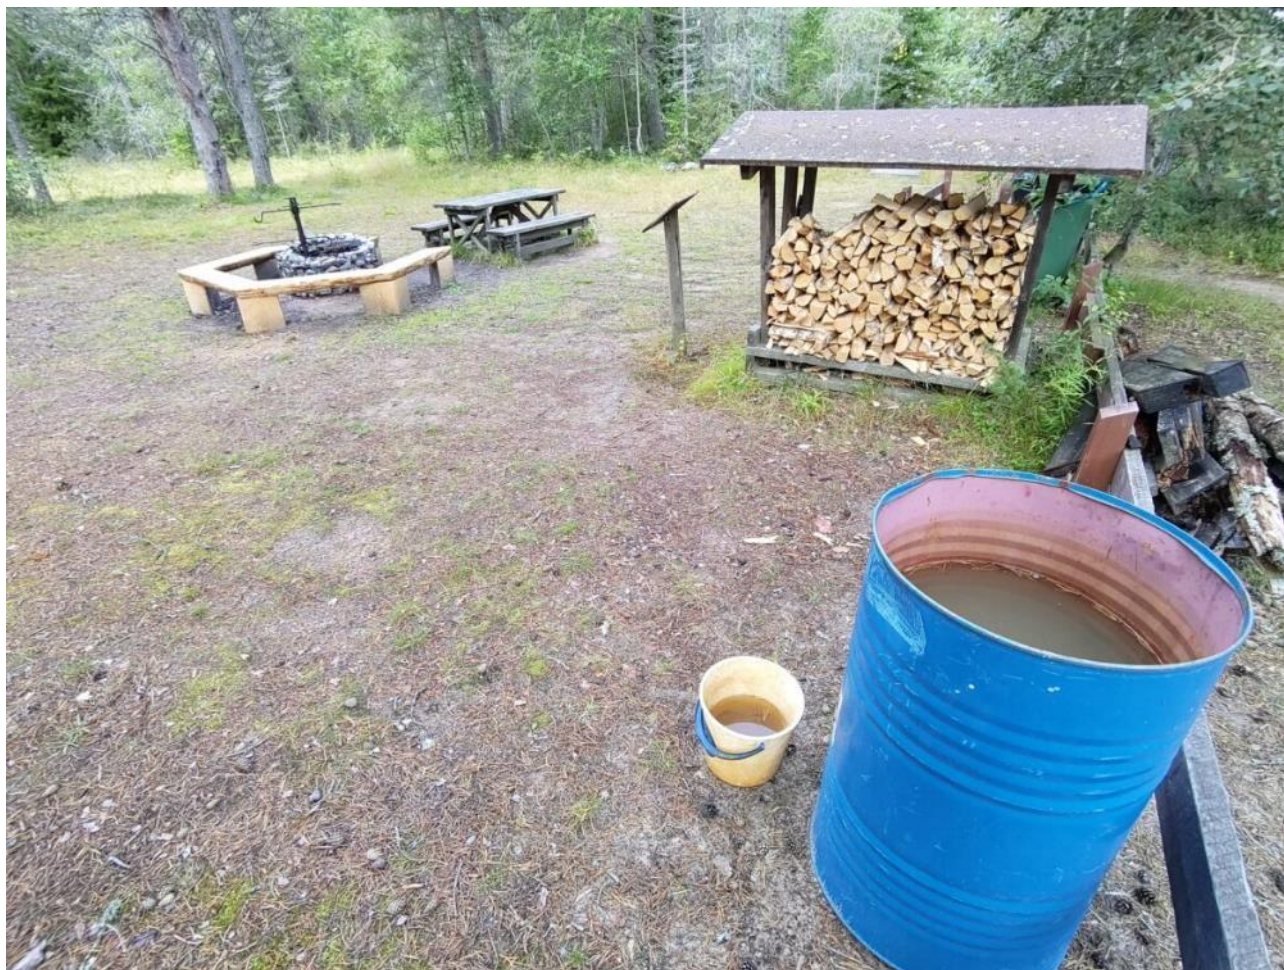
*Bild 38. Vällfyllda vattentunnor ökar brandsäkerheten. Bild: Hanna Gulin 2022*

Brandsäkerheten förbättras genom att det byggs en grillkåta med skorsten där det går att elda vid fara för skogsbrand, informationsskyltar, de nya eldringarna, vattentunnorna samt ett system för att försäkra tillgången till vatten i dem samt ett brandsäkert uppsamlingskärl för engångsgrillar och tydlig information om dess läge.

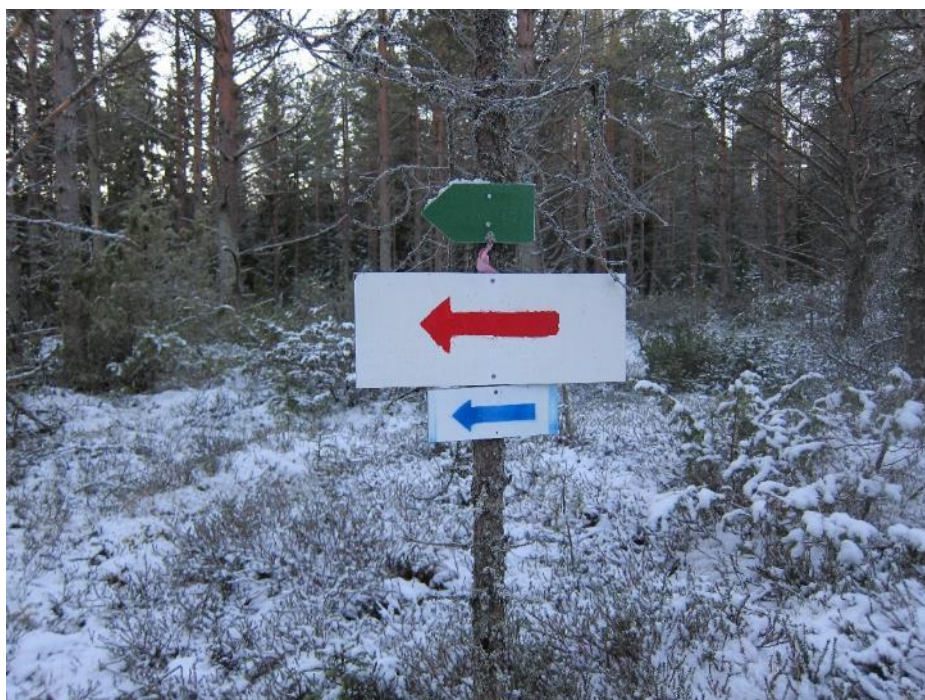
Bild 2

Vandringslederna var markerade i terräng med pilar gjorda i trä (bild 2), målfärg på träd (bild 3)

Bilder över pilar, färgmarkeringar och band.

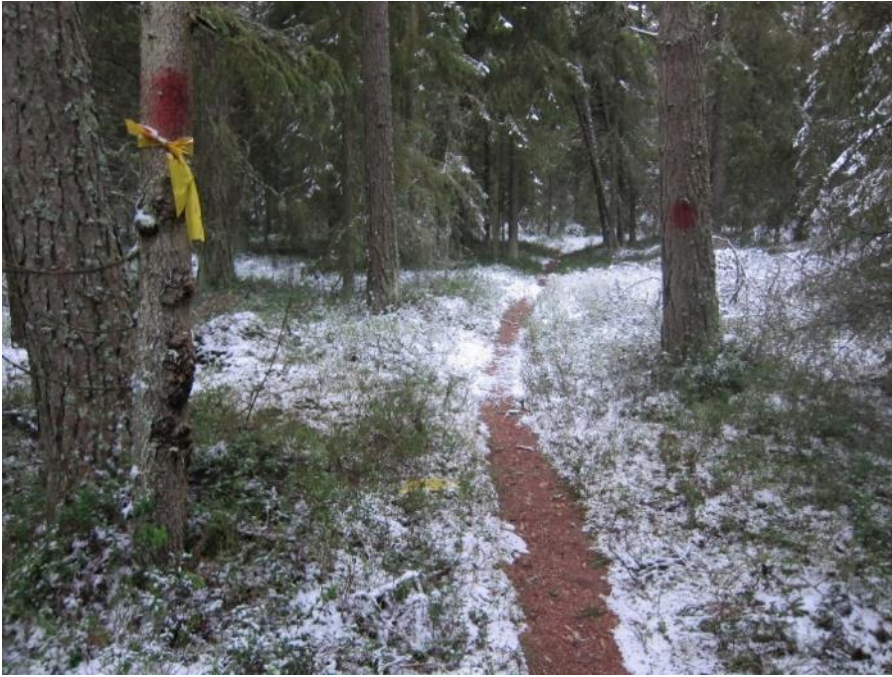
Bild 4

och band (bild 4). Allt som allt fanns det dryga 50 pilar fastspikade på träd och på vissa ställen var det mycket tätt (10-20m mellan) med både pilar och färgmarkeringar (karta).

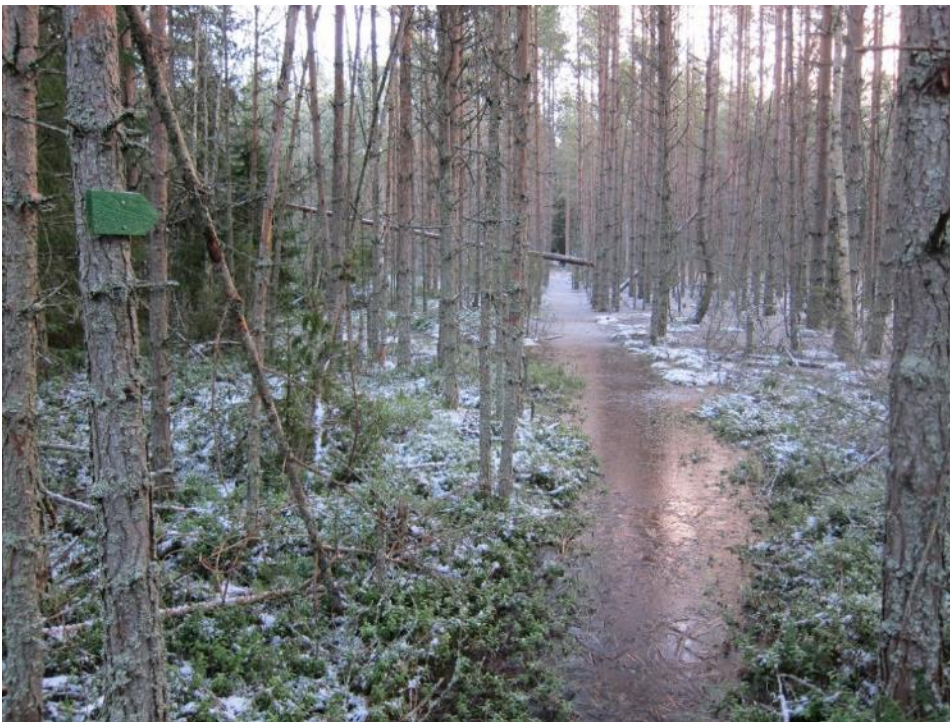
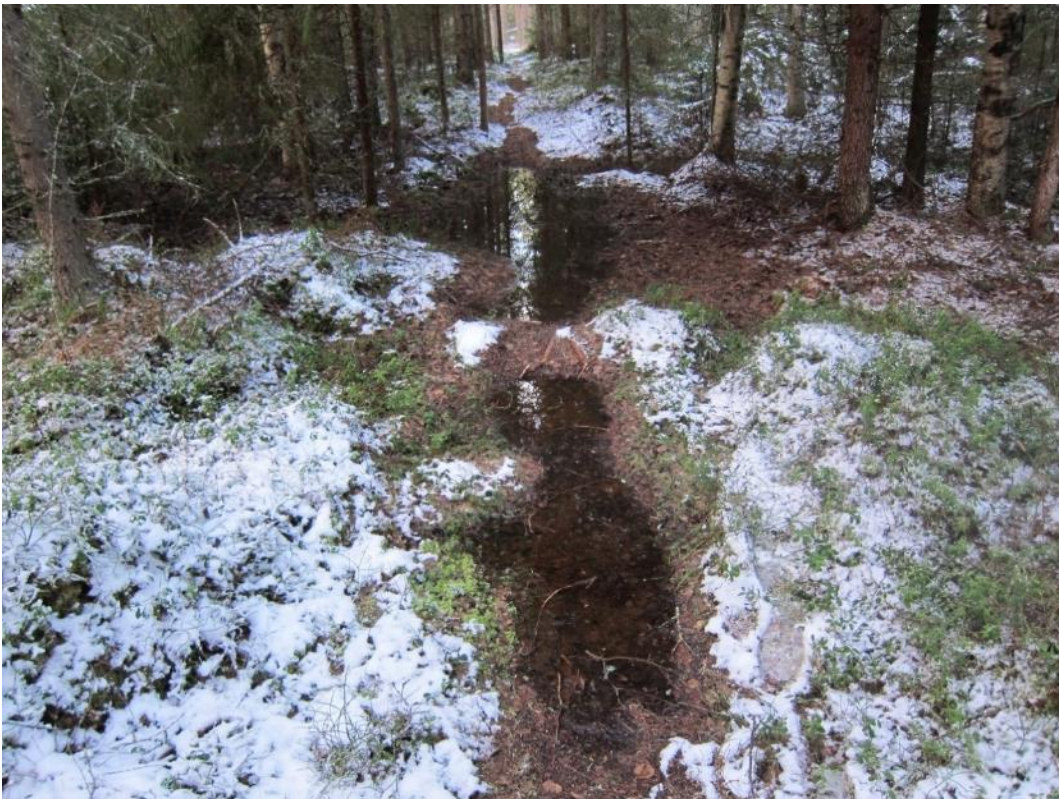
Bilder över vattendränkta stigar

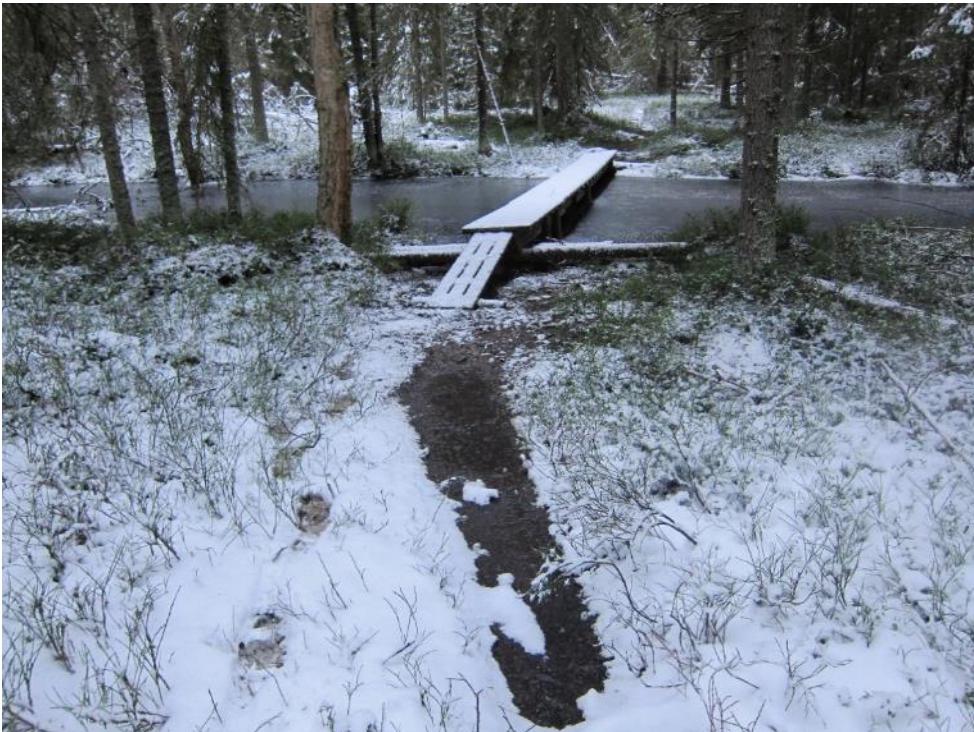
Bild 7

Längs med vandringslederna fanns broar/spångar över diken, rastplatser med bord och stolar och eldplatser samt en del skyltar. Det saknas informationsskyltar om området och områdets natur. På området finns fyra olika rastplatser, som även var markerade på kartan över vandringsleder. En av broarna/spångarna skulle behöva förnyas och göras säkrare med handräcke, eftersom bron lutade lite och gick över ett, för tillfället, brett och djupt dike (bild 7). Speciellt vintertid är spången direkt farlig att ta sig över.

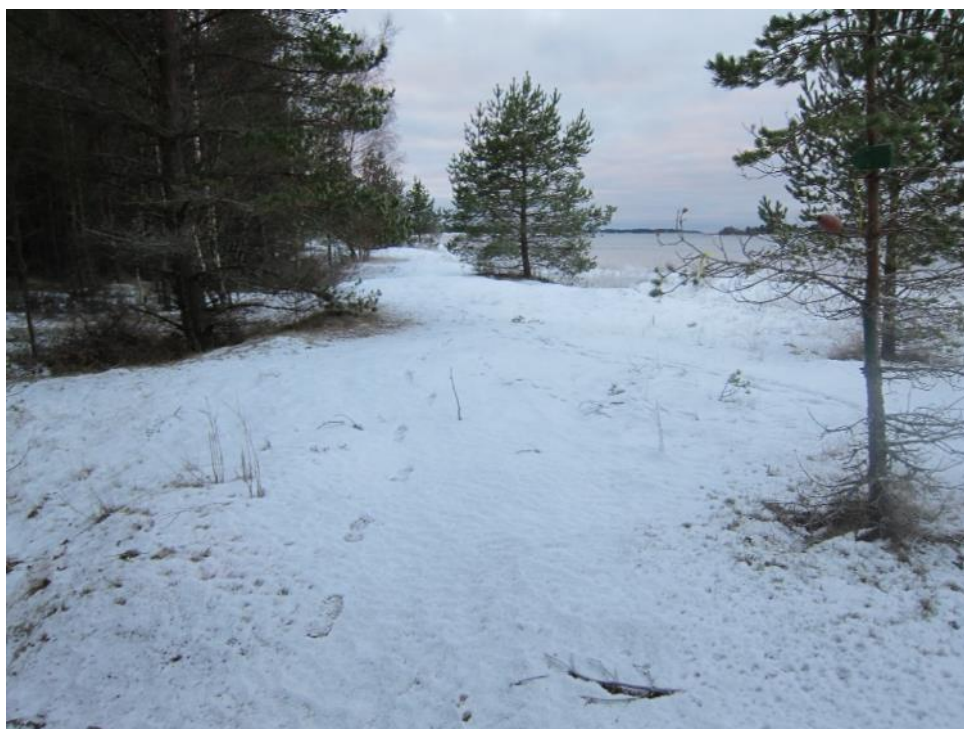
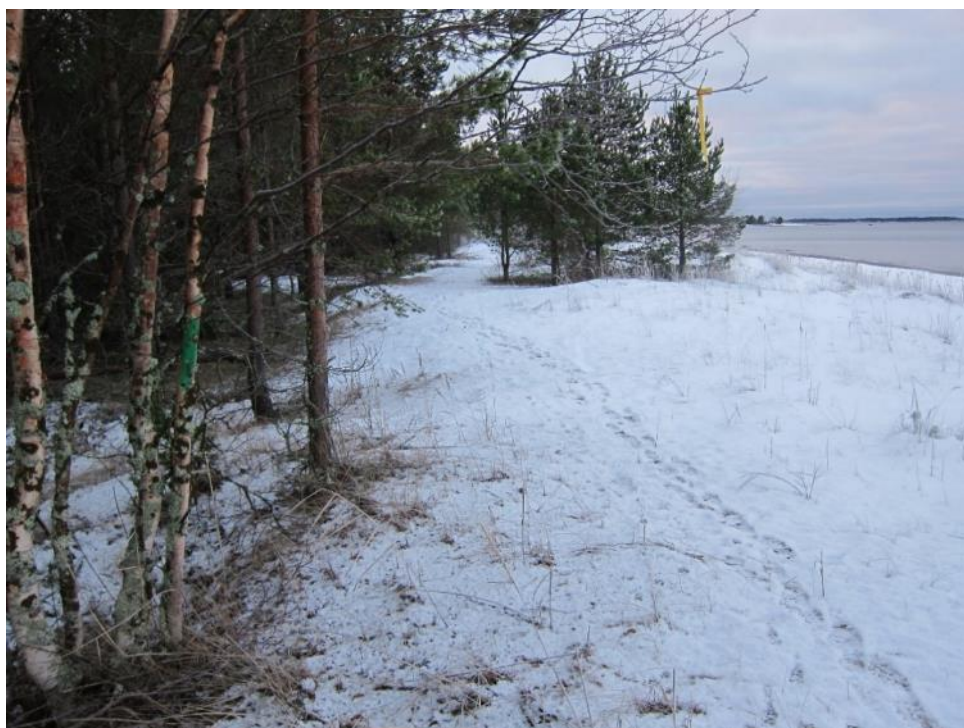
Marken var till stor del täckt med snö vid karteringstidpunkten, vilket gjorde att det var svårt att avgöra mängden slitage på området. Leden vid stranden (grön rutt) medför troligtvis en del slitage på dynmarkerna (bild 8 och 9). Fastän leden var markerad med pilar och band, var det svårt att urskilja stigen och fotspåren var utspridda. Längs med den gröna rutten på västra sidan om Natura-området (vid Digerbergspotten) var stora områden vattendränkta och 100–150 m av den markerade rutten var obrukbar vid karteringstillfället (bild 5). Här fanns en del slitage eftersom fotvandrare hamnat avvika ordentligt från stigen. Området är troligtvis torrt på sommaren, men höst-och vårtid skulle det vara skäl att stänga av stigen eller ta en annan stig i bruk. Ställvis längs med stigarna fanns andra, betydligt mindre, vattendränkta områden där det skulle vara fördel att ha spångar (ex. bild 6). Under höstens stormar hade en stor del träd fallit på området. De flesta träd som fallit över stigar hade sågats itu och lyfts åt sidan, men på vissa ställen blockerade träden stigarna.

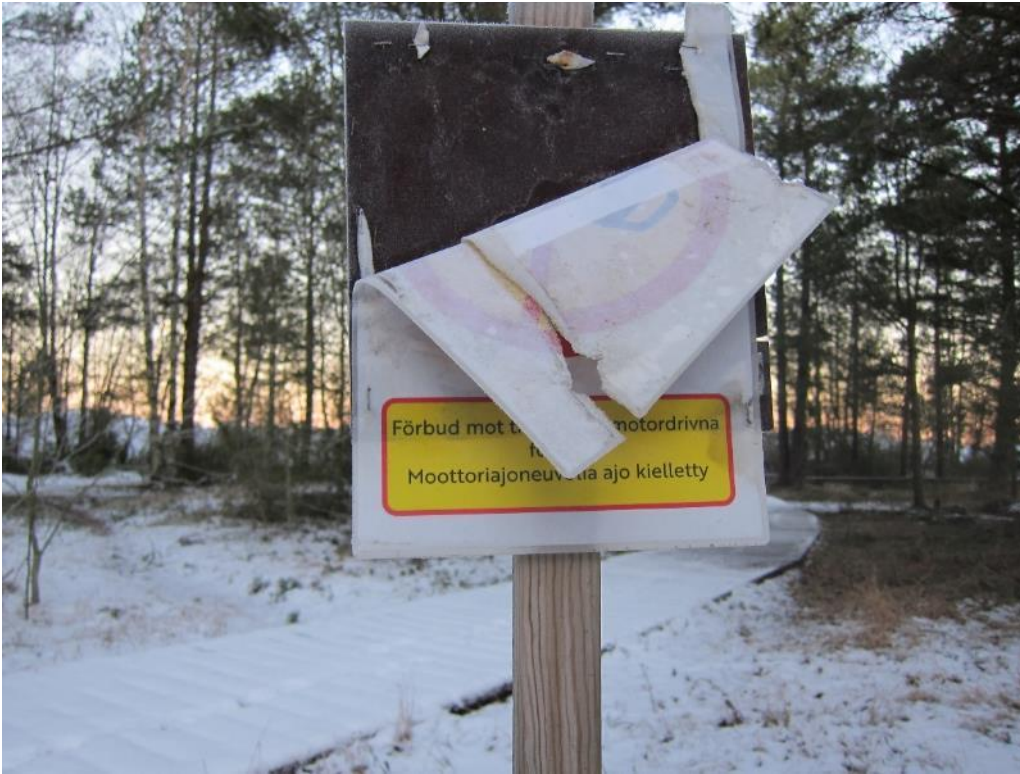
Bild 10

På serviceutrustningsområdet var konstruktionerna mestadels i gott skick. Vissa delar av trästaketet var sönder. Vissa skyltar, bland annat förbud mot trafik av motordrivna fordon, var trasiga och skulle behöva förnyas (bild 10). Eftersom marken var täckt av snö vid karteringstidpunkten, skulle det vara bra att besöka området igen vid ett senare tillfälle för att avgöra huruvida konstruktioner behöver förnyas.
