# Horonjärvi-Lääminki kunnostushanke

Pohjois-Savon Kunnostajat Koolla -25

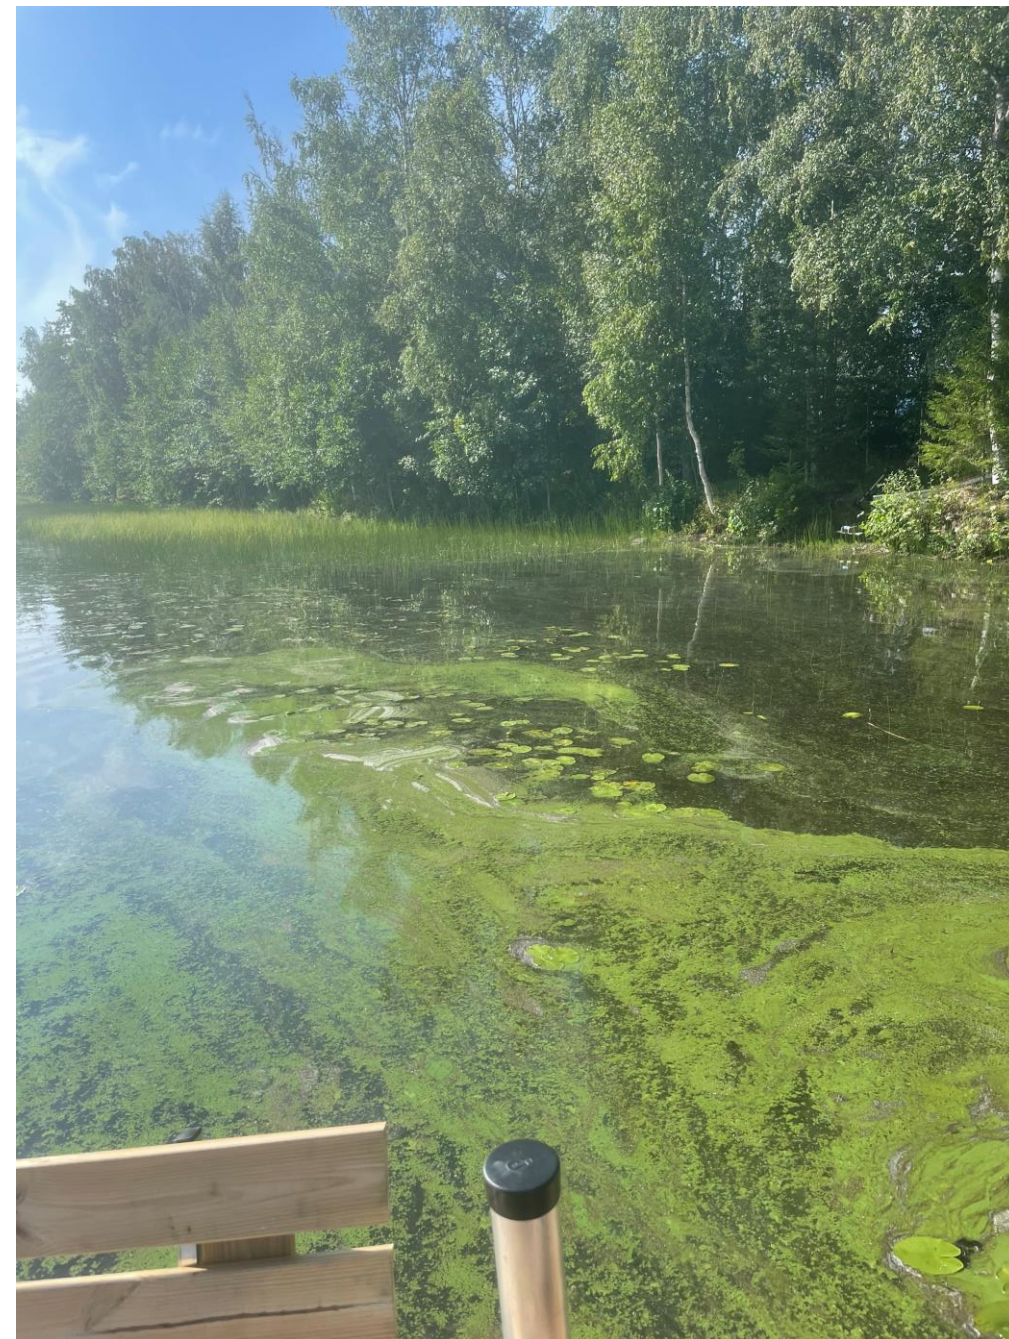
*Sinilevää Horonjärven rannassa kesällä 2023*

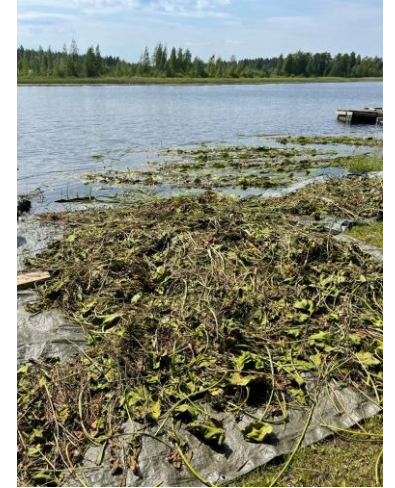
*Kasvillisuuden nostoa pressun avulla Läämingin rannalla*

- Kasvillisuutta on poistettu talkootyönä niittämällä (käsin, niittokoneella ja raivaussahalla) Horonjärven alapuoliselta patoalueelta ja jokiuomasta sekä Läämingistä ja Läämingin alapuoliselta patoalueelta ja jokiuomasta.
- Pajukkoa on raivattu raivaussahoilla ja Läämingin lasku-uomaan kaatuneita puita poistettu moottorisahan avulla.

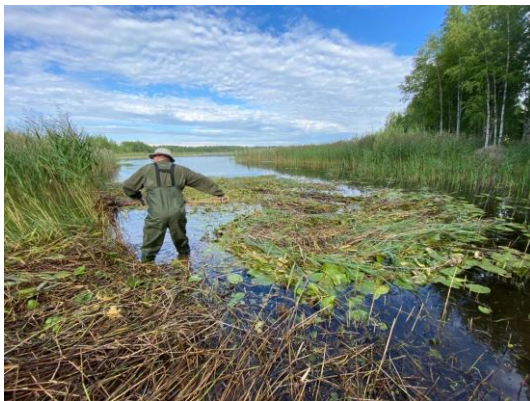
*Läämingin lasku-uoma*
