**Umatek Oy, vanhan lasitehtaan suljettu kaatopaikka (ent. Pilkington Lahden Lasitehdas Oy)  
Tarkkailun lopettamisesitykseen liittyvä tarkastus**

**Aika:** 25.09.2025 kello 09:00

**Paikka:** Ala-Okeroistentie 213, Lahti

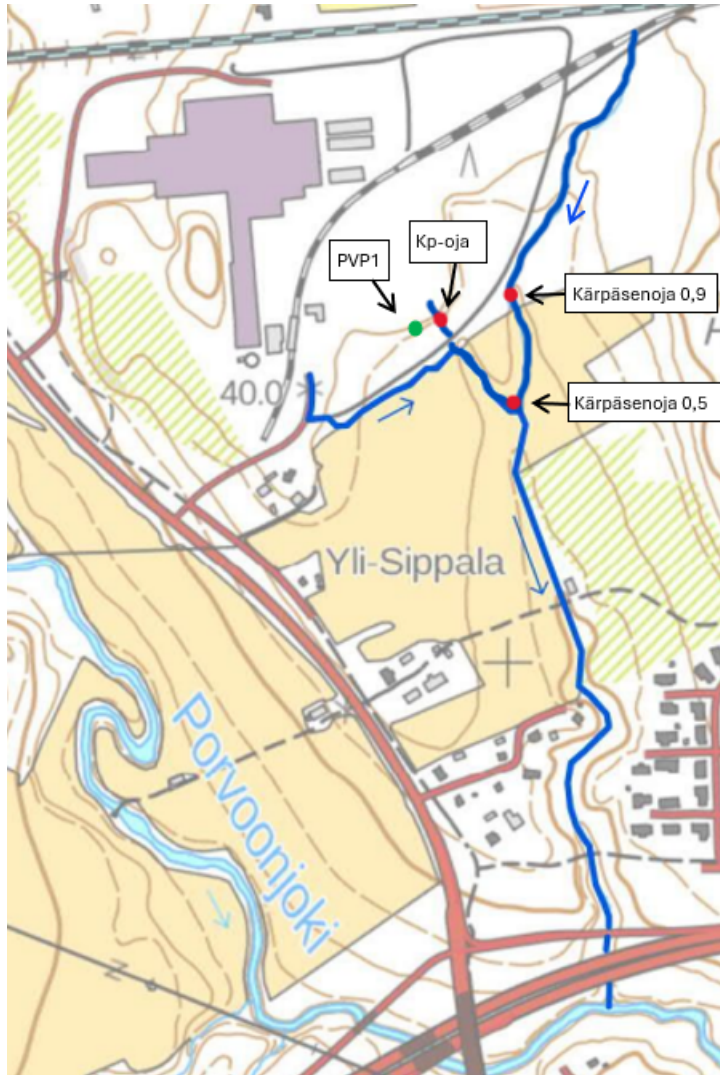
Kuva 2. Vesien johtuminen ja tarkkailun näytepisteet

Tarkastuksella oli tavoitteena saada selkeä kuva vesien johtumisesta alueella sekä tarkistaa näytepisteet maastossa. Tarkastelun avulla toivottiin saatavan myös selkeämpää kuvaa siitä, missä kohdissa ojiin yhdistyy mahdollisesti muita kuormitustekijöitä suljetun kaatopaikan lisäksi, jotka voisivat vaikuttaa tarkkailusta saatuihin tuloksiin. Alla olevassa kuvassa (kuva 2) on esitetty suljetun kaatopaikan tarkkailussa mukana olevat näytepisteet sekä tarkastuksen aikana tiedossa olleet ojat ja niiden kulkusuunnat.

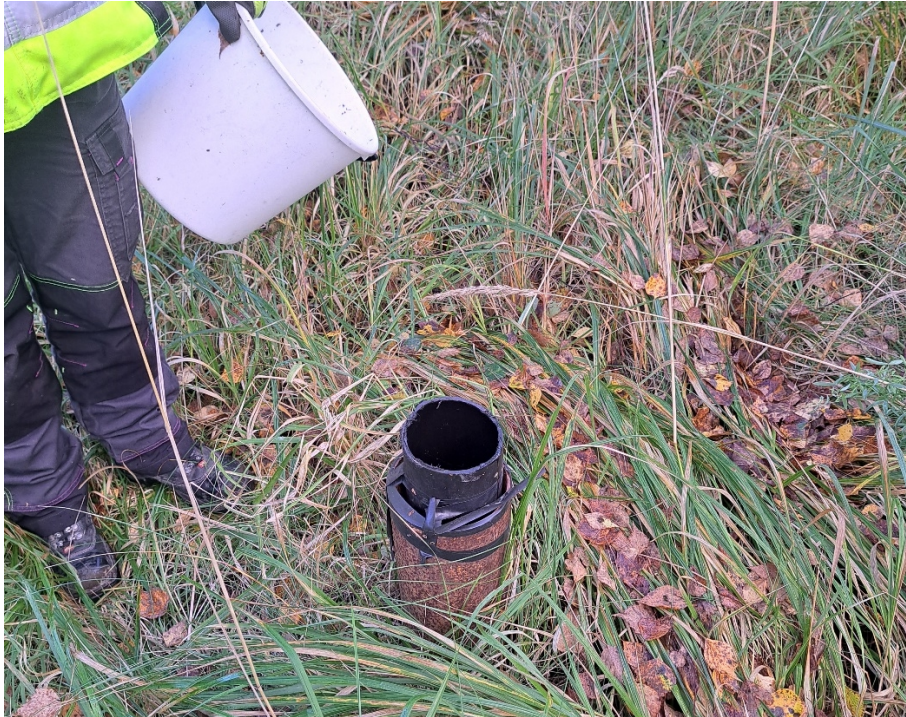
Kuva 3. Pohjavesiputki PVP1

Kierros aloitettiin pohjavesinäytepisteestä PVP1. Muovisen pohjavesiputken ympärillä on rautaputki, ks. alla oleva kuva 3.

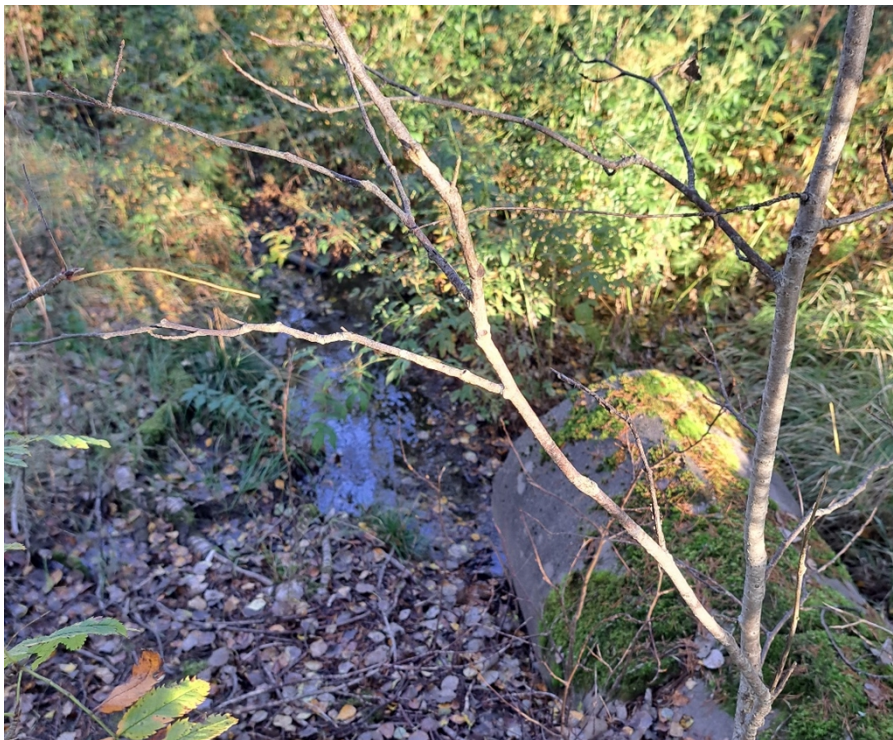
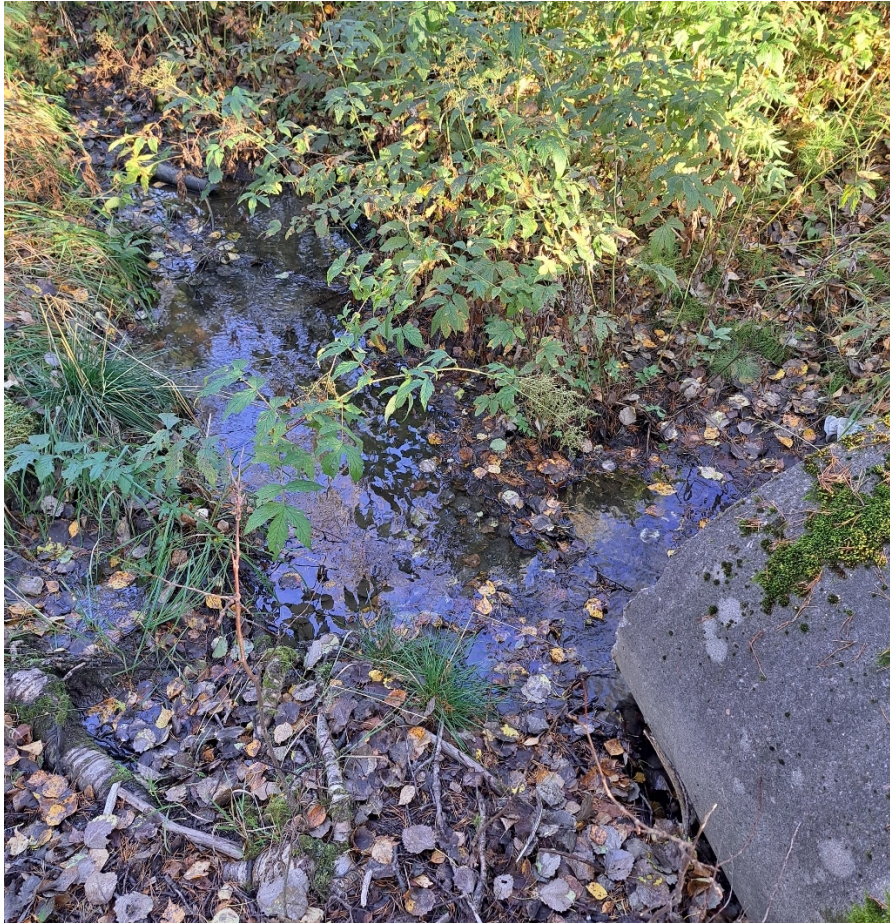
Jatkettiin seuraavaksi ojapisteelle Kp-oja, joka on kaatopaikan alapuolinen purkuoja ja johon ei yhdisty muita oja ennen näytepistettä. Kp-oja kulkee rumpua pitkin tien ali ja yhdistyy tien eteläisellä puolella Kärpäsenojaan. Tarkastuksen aikana ojassa oli havaittavissa heikkoa virtausta, ks. kaksi seuraavaa kuvaa alta (kuvat 4 ja 5).

Kuva 4. Kp-oja kuvattuna kauempaa

Kuva 5. Kp-oja kuvattuna lähempää

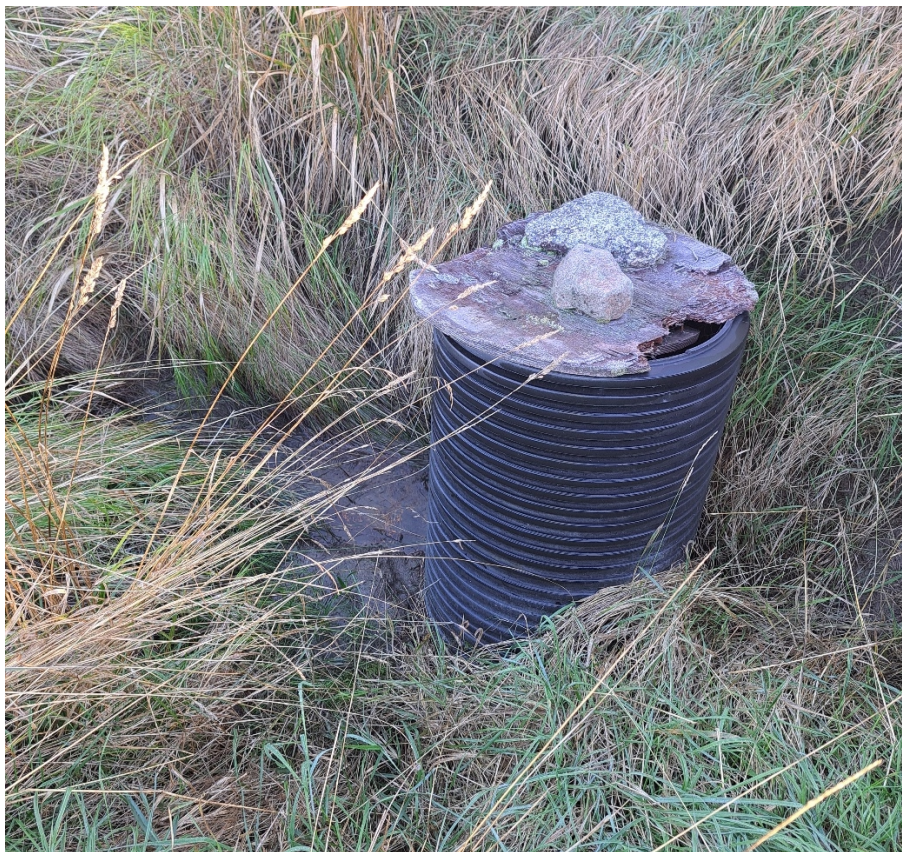
Kuva 6. Ojapiste Kärpäsenoja 0,5

Kp-ojan jälkeen jatkettiin pellolla sijaitsevalle ojapisteelle Kärpäsenoja 0,5 (kuva 6), johon tulee vesiä Kärpäsenojasta kaatopaikan yläpuolelta, kaatopaikan purkuojasta (Kp-oja) sekä kiinteistön eteläisestä osasta lähtevästä ojasta. Kärpäsenoja 0,5:n virtaama oli suurempi verrattuna Kp-ojaan.

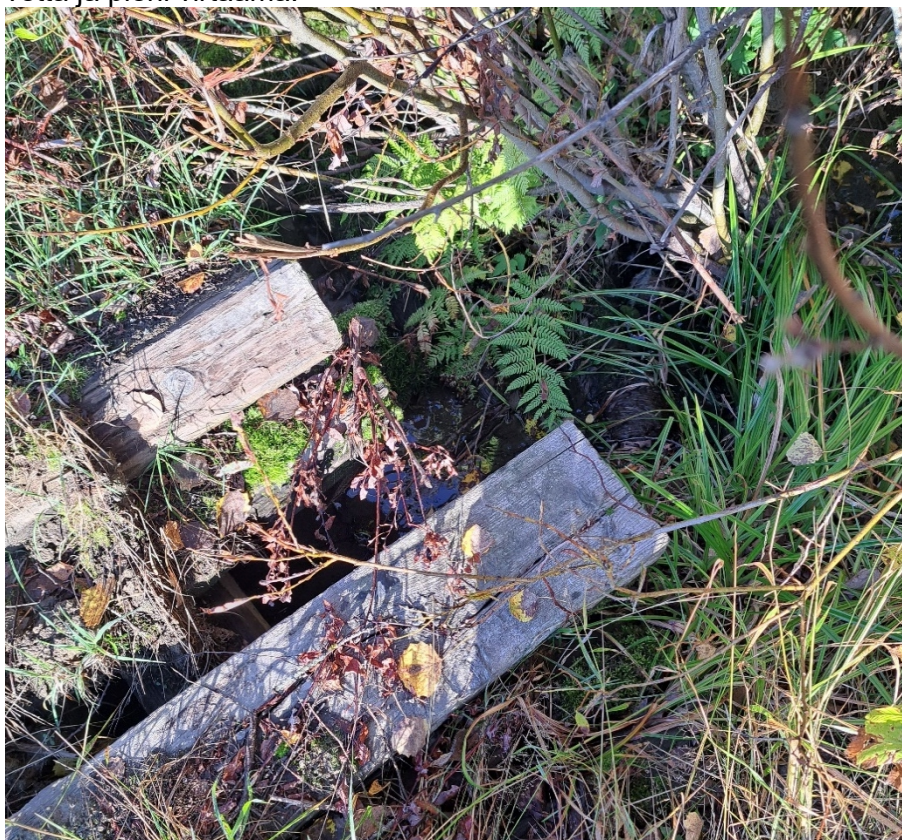
Kuva 7. Yläpuolinen oja piste Kärpäsenoja 0,9

Viimeisenä tarkastettiin Kärpäsenoja 0,9 (kuva 7), joka on kaatopaikan yläpuolinen näytepiste ja toimii vertailupisteenä. Myös Kärpäsenoja 0,9:ssä oli tarkastushetkellä vettä ja pieni virtaama.

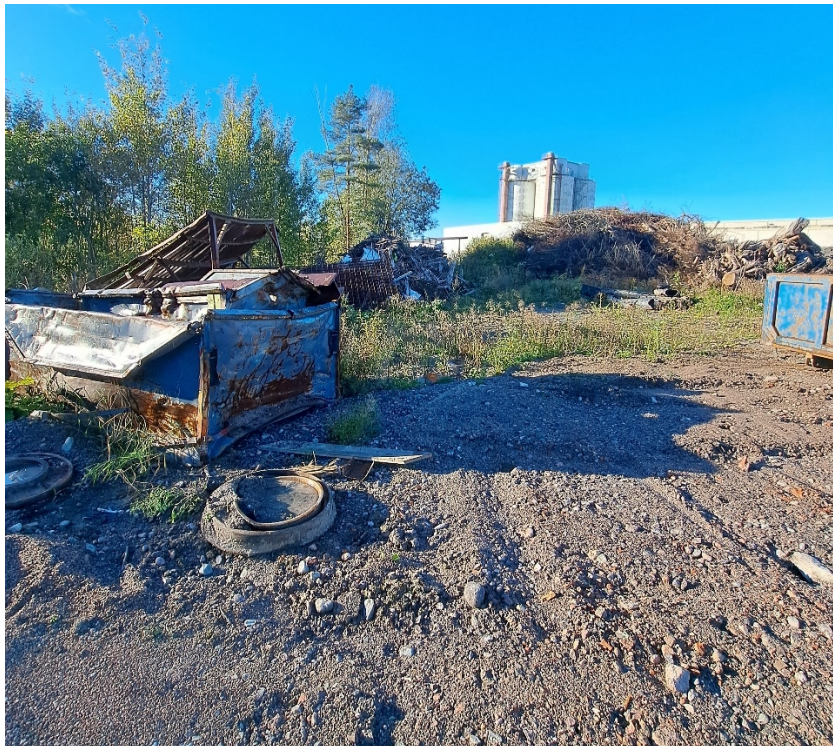
Kentällä oli säilytyksessä tarkastuksen aikana muun muassa työkoneita ja niiden osia, lavoja ja kontteja. Kentällä säilytyksessä olevat jätteet tarkastuksen aikana olivat seuraavat:

- Kiinteistön siivouksesta syntyneet risut (20 02 01)
- Kiinteistön muutostöissä syntynyt betonijäte (17 01 01)
- Kiinteistön muutostöissä syntynyt puujäte (17 02 01)
- Kiinteistön asfaltin paikkauksessa käytettävä asfalttirouhe (17 03 02)
- Kiinteistön alueelle olevan vanhan rautatien purkamisesta jääneet ratapölkkyt (kyllästetty puu) (17 02 04\*)

Kentällä säilytyksessä olevat jätteet välivarastoidaan kentällä ja odottavat toiminnanharjoittajan mukaan joko uudelleenkäytön valmistelua tai poisvientiä alueelta. Kentällä välivarastoitavat jätteet vaihtelevat lähes viikoittain. Alla kuvia kentältä.

Kuva 8. Jätetäytön päällä sijaitseva kenttä ja siinä välivarastoitavia jätteitä, taka-alalla NG Nordic Finland Oy:n toiminta-alue.

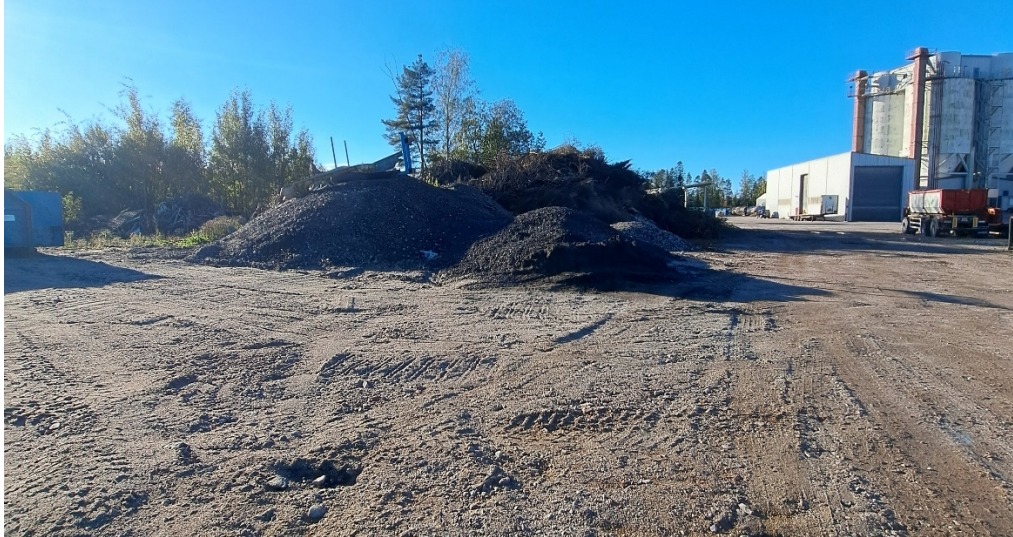
Kuva 9. Jätetäytön päällä sijaitseva kenttä ja siinä välivarastoitavia jätteitä. Takaoikealla NG Nordic Finland Oy:n toiminta-alue.

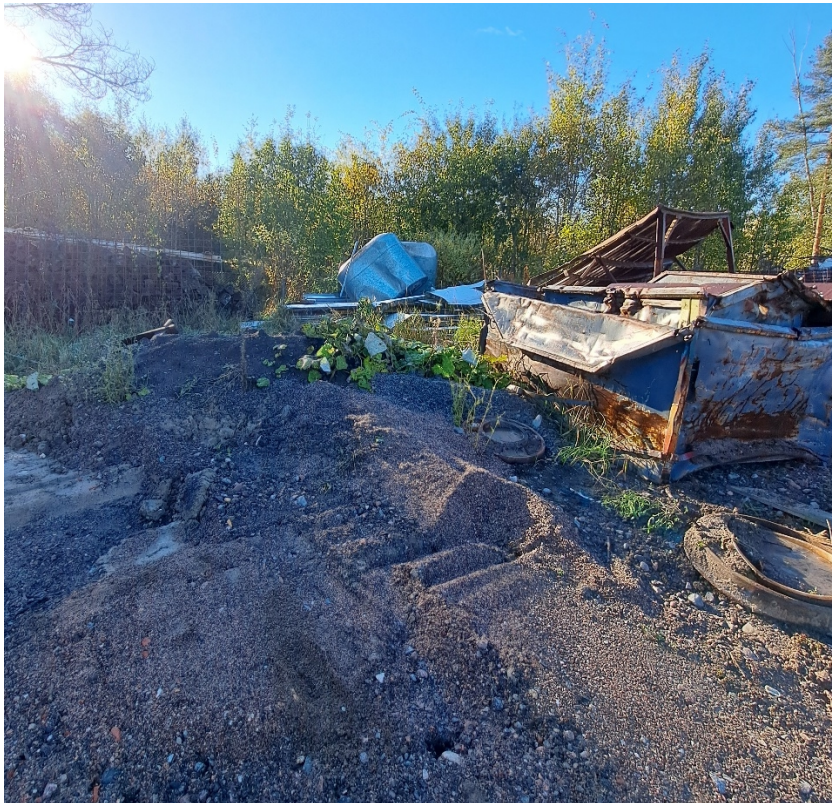
Kuva 10. Jätetäytön päällä sijaitsevalla kentällä välivarastoitavia jätteitä, taka-alalla metsittynyt alue kaatopaikasta.

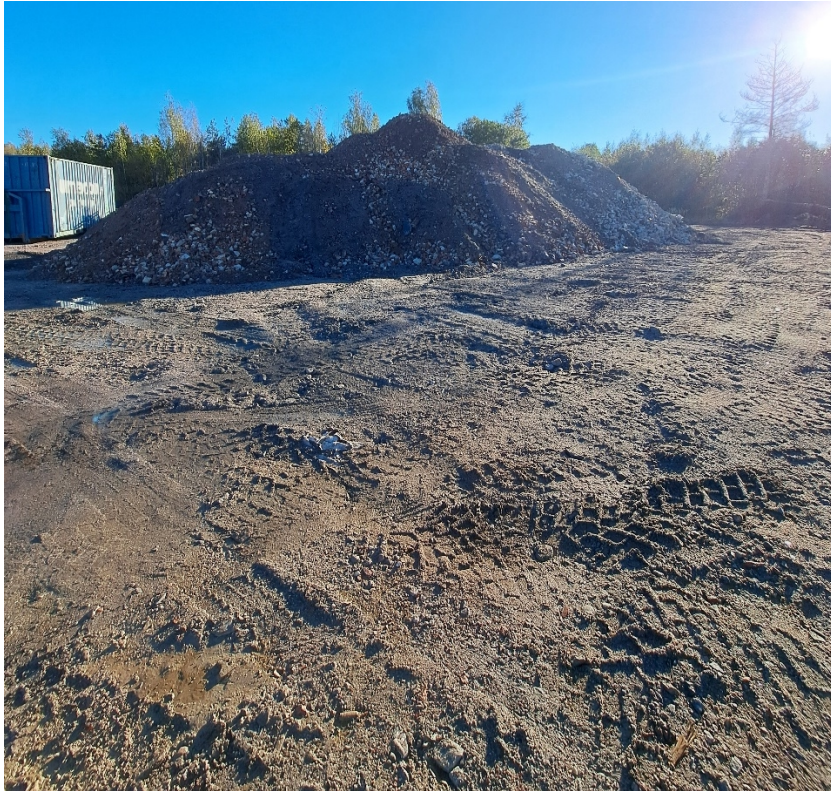
Kuva 11. Jätetäytön päällä sijaitsevalta kentällä välivarastoitavia jätteitä ja kontti.

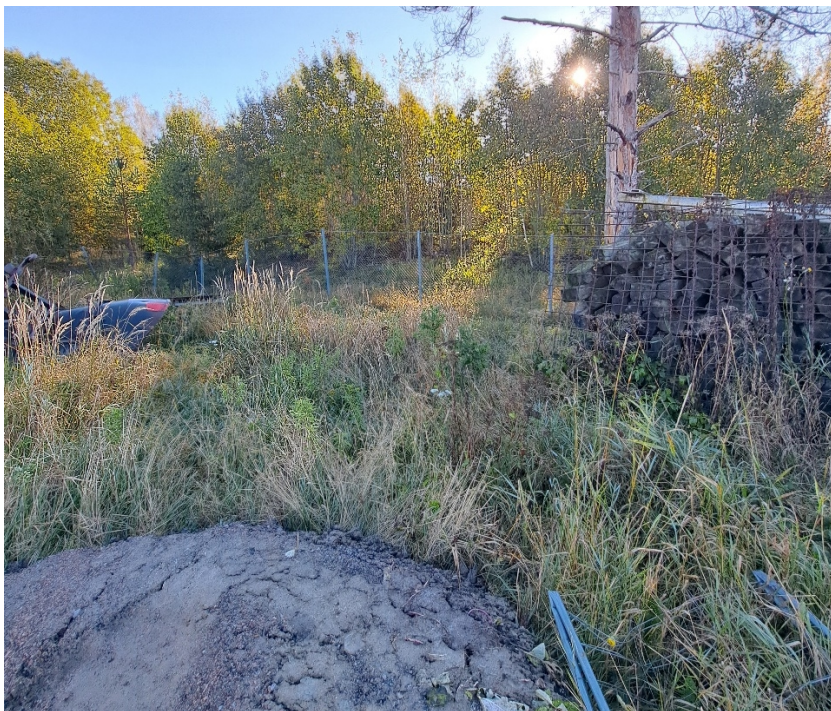
Kuva 12. Kuva otettu jätetäytön päällä sijaitsevalta kentältä. Oikealla säilytyksessä ratapölkkijä, taaempänä näkyy metsittynyt jätetäytön alue. Kenttäalueen ja metsittyneen alueen erottava aita näkyy myös kuvassa, hieman epäselvänä.

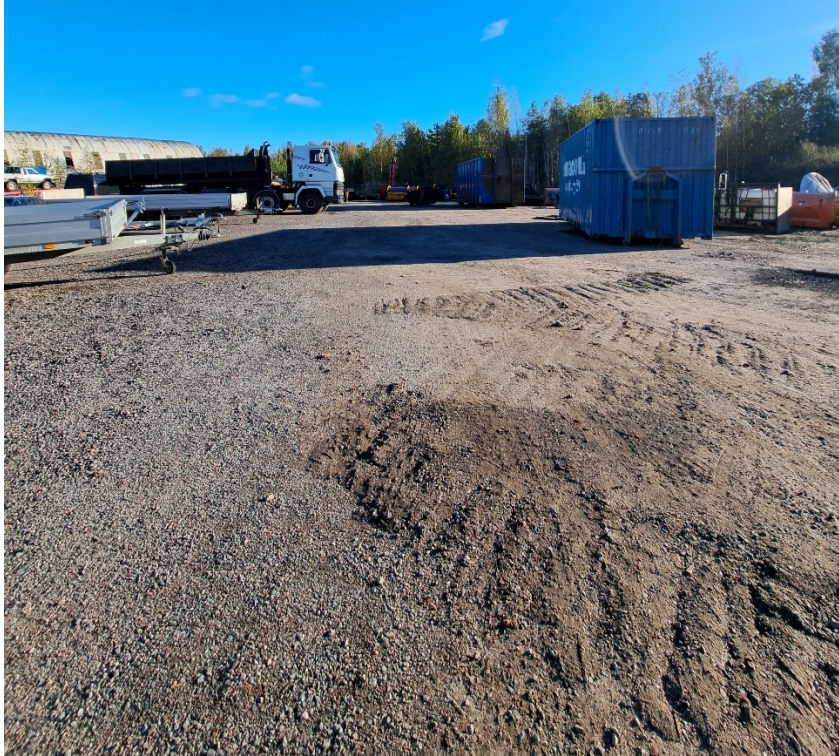
Kuva 13. Jätetäytön päällä sijaitsevilla kentällä säilytyksessä olevia kontteja ja avoneuvoja. Takavasemmalla Remeo Oy:n toiminta-alue.

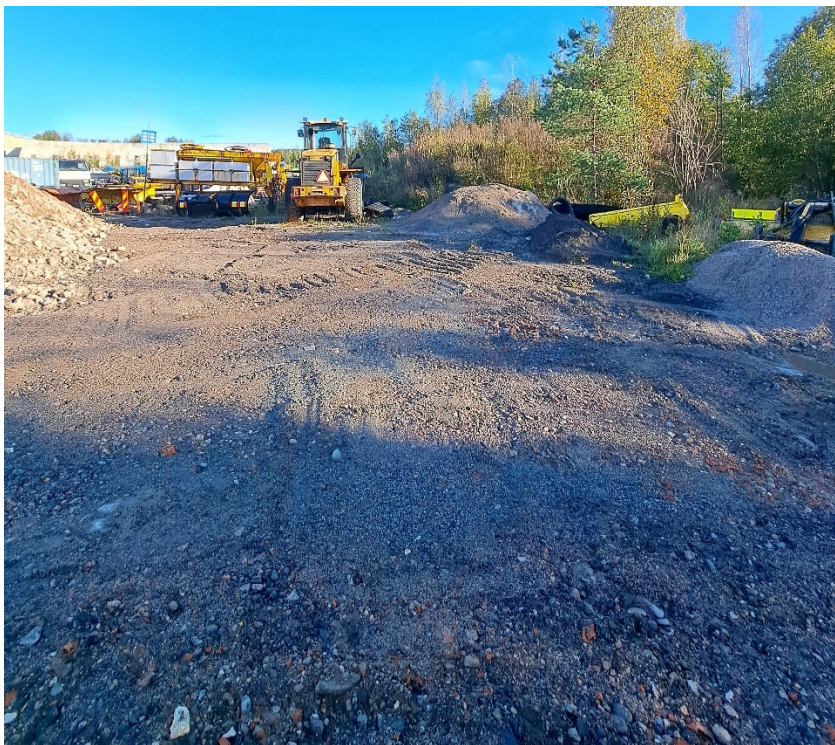
Kuva 14. Jätetäytön päällä sijaitsevilla kentällä säilytyksessä työkoneita ja koneenosia. Takavasemmalla Remeo Oy:n toiminta-alue.
