# PIEHINGINJOKI KUNNOSTUSTARVESELVITYS

Työn tilaaja: Pohjois-Pohjanmaan ELY-keskus

Suunnitelman laatija: Janne Partanen, Ympäristöpalvelut, Latvasilmu osk

Raportin päiväys: 20.12.2022

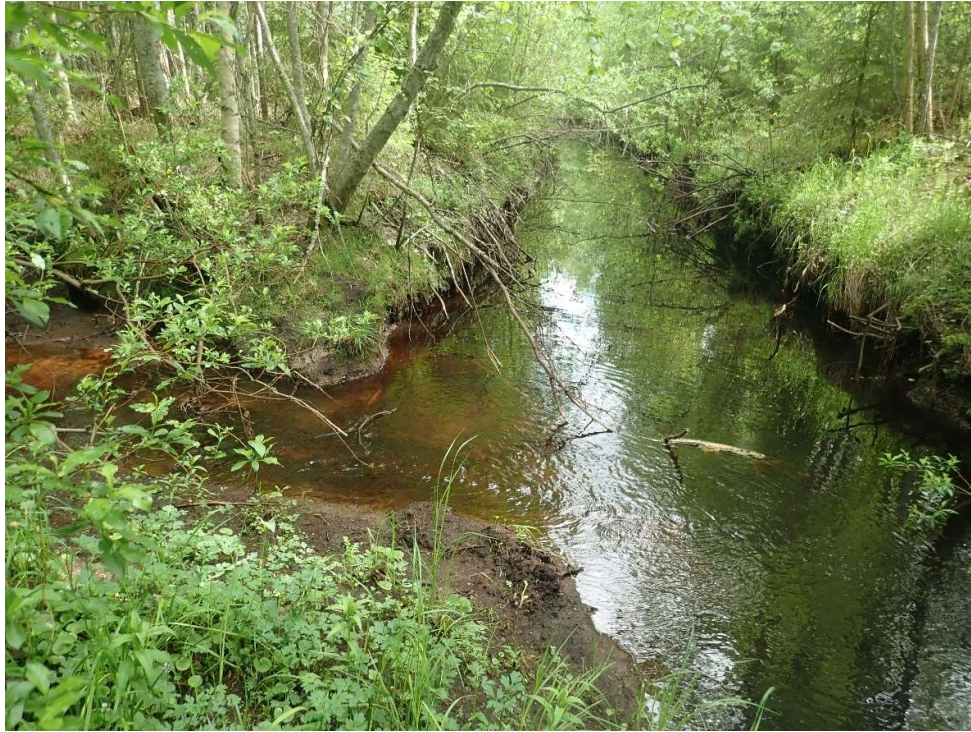
Niemisjärvestä alkunsa saava Hoikkaoja ja mm. Puuronevan turvetuotantoalueelta vetensä saava Penikkaoja muodostavat yhdistyessään Piehinginjoen. Purojen risteyskohdasta Piehinginjoki on normaalikorkeudella vähävetinen ja noin 2 metriä leveä uoma. Karttatarkastelun perusteella uomaa on muokattu (suoristettu) suurimmalta osalta matkaa alkupisteeltä Kahlonkankaan metsäautotielle saakka. Ylimmän osuuden valuma-alue on pääasiassa voimakkaasti ojitettua suo-aluetta. Tätä väliä ei kuljettu läpi, vaan ainoastaan purojen yhtymäkohta käytiin valokuvaamassa. Varsinainen systemaattinen kartoitus aloitettiin Kahlonkankaan metsäautotieltä (Kuva 3.).

**Kuva 2. Hoikkaojan ja Penikkajoen yhtymäkohta**

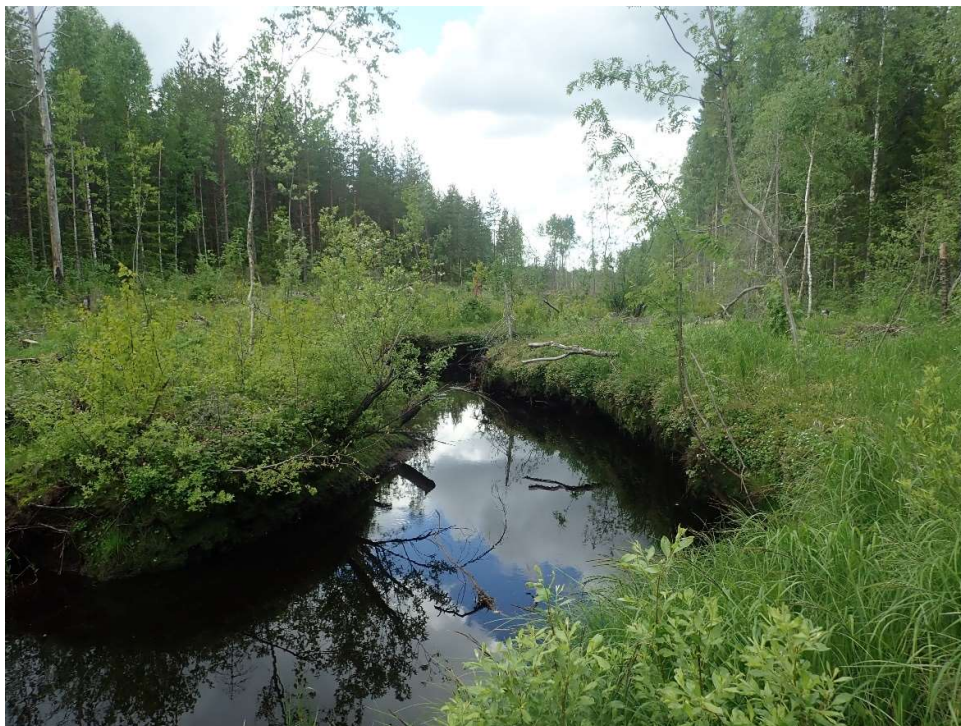
Nivamaisia virtapaikkoja välille merkittiin 10 kpl, varsinaisia koskia ei tällä välillä sijaitse. Nivamaisissa virtapaikoissa joki saattaa kaventua jopa alle metrin levyiseksi. Uomassa ei ole juurikaan kiviä tai vesikasvillisuutta, mutta kaatuneita puita on runsaasti. Uoma on pääasiassa luonnontilainen tai luonnontilaisen kaltainen (Kuva 5.).

**Kuva 4. Kahlonkankaan metsäautotieltä jokiuoma jatkuu alavirtaan luonnontilaisena.**

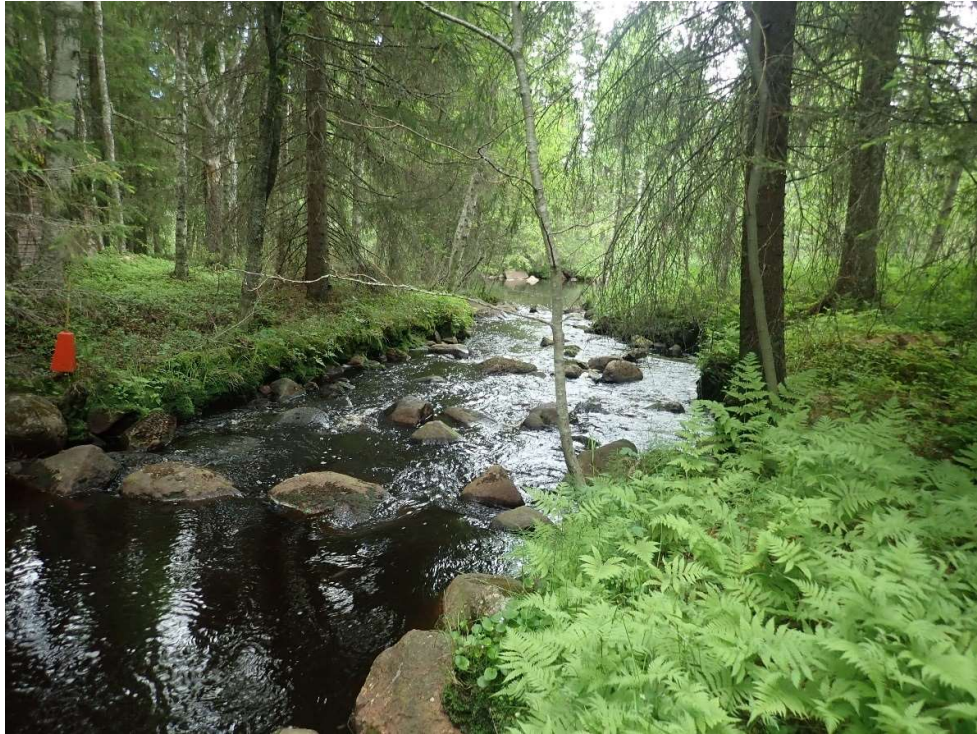
Talkkunamaan tilan läheisyydessä sijaitsevat pääuoman ylimmät kosket (nro 1-3). Ylin lyhyt koski muodostuu pienen sillan alapuolelle rännimäiseksi muokatuksi virraksi. Hieman alempana pienen lampareen ylä- ja alapuolella on lyhyet ja pinta-alaltaan pienet luonnontilaiset koskialueet.

**Kuva 6. Piehinginjoen ylin luonnontilainen koski**

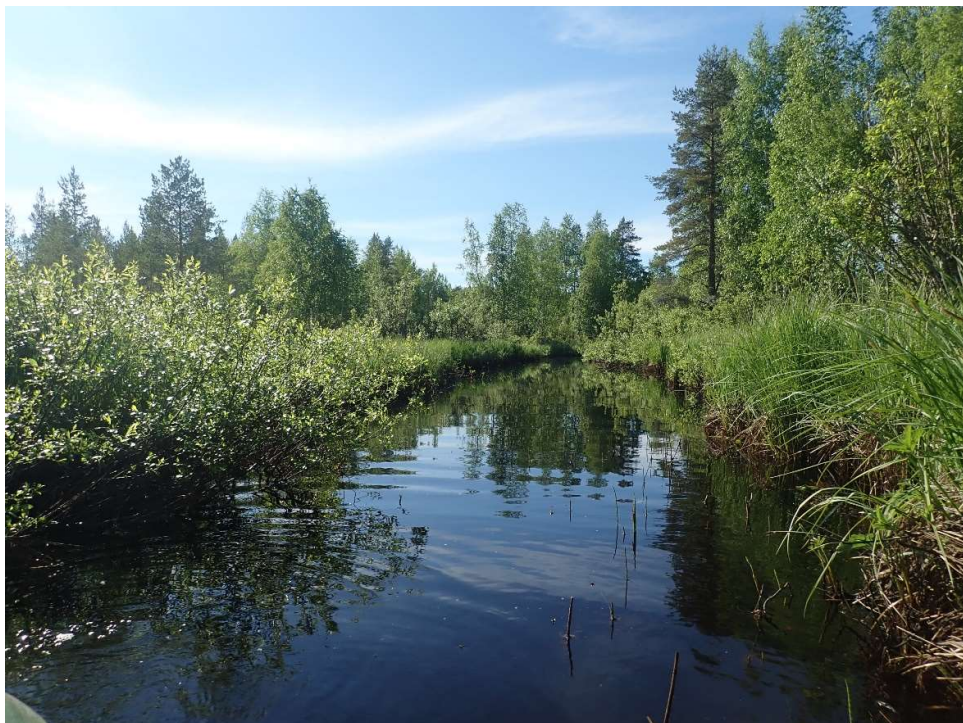
Pitkäsjärventieltä joki jatkuu suoalueella kulkevana suvantona. Seuraavat kosket sijaitsevat Hanhelanperässä. Ylimpänä on pieni koskikynnys paikalla, jossa on aikaisemmin ollut silta. Seuraava koski (nro 7) on pituudeltaan noin 120 metriä. Lohkareinen koski muodostaa virtaamaltaan monimuotoisen kosken, missä virtausnopeus vaihtelee ja pienet tasanteet monipuolistavat koskirakennetta (Kuvat 8-10).

**Kuva 8. Suvantoa suoalueella**

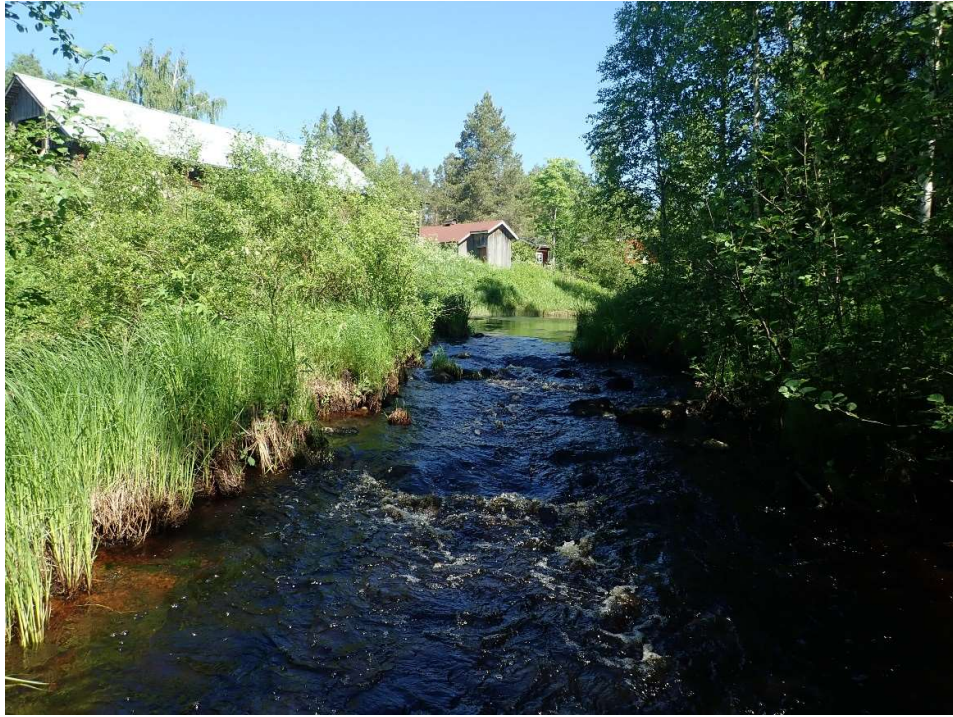
Lukkaroisten perässä joki muodostaa enimmillään noin 30 metriä leveää suvannon. Sillankorvan alueella sijaitsee läheikkäin useita lyhyitä koskia (nro 16-20). Kosket ovat luonteeltaan suoraviivaisia ja vuolaita. Virtausta monipuolistaa suuret lohkareet ja pienet saaret.

**Kuva 12. Koski nro 18 Lukkaroistenperässä**

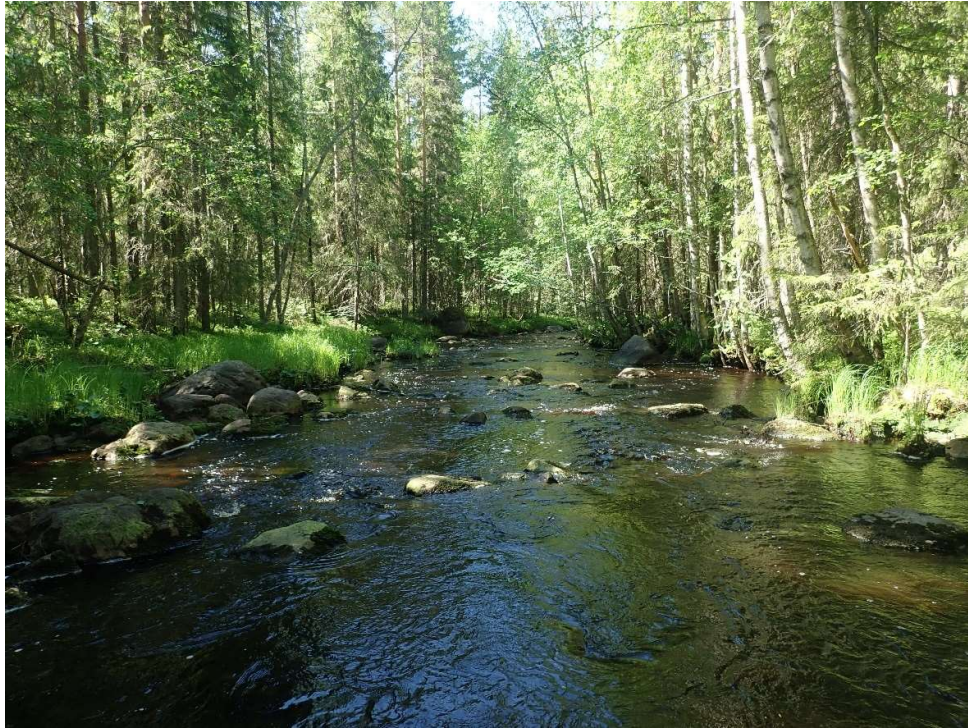
Alempana sijaitseva koski (nro 22) on monimuotoinen ja luonnontilainen. Koskessa virtausnopeus vaihtelee samoin kuin kosken leveys. Pienet saaret monipuolistavat uomaa ja tasanteiden sekä lohkareiden vuorottelu luo monipuolista elinympäristöä kaloille. Kosken pituus on noin 270 metriä. Kosken alaosalla virtaus hieman hidastuu ja tällä alueella sijaitsee joen ylimmät kartoituksessa havaitut soraikoit (Kuva 15.).

**Kuva 14. Monimuotoista koskialuetta koski nro 22**

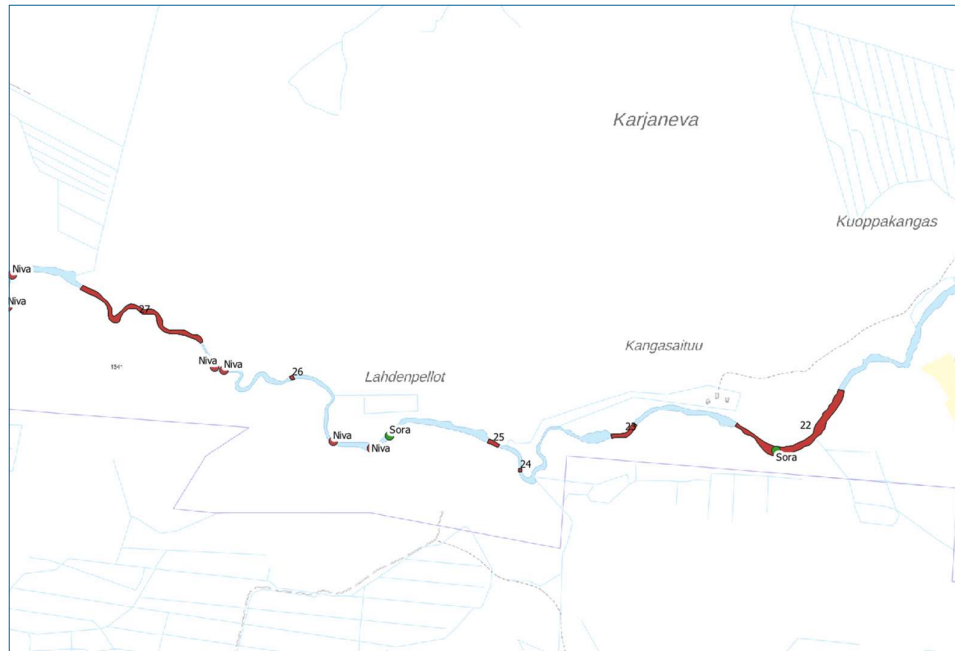
**Kuva 15. Kangasaituu-Koski nr0 27**

Kangasaituusta alaspäin joessa on säännöllisesti pieniä koskia, koskikynnyksiä ja nivoja. Lahdenpellon kohdalla hitaastivirtaavalla alueella sijaitsee sorapohjaista aluetta. Joen virtaus jatkuu tasaisena välillä kiihtyen pinnan rikkovaan nivamaiseen virtaukseen. Seuraava merkittävä koski (nro 27) sijaitsee kangasmaastossa. Lohkareinen koski muodostaa kaloille sopivan elinympäristön.

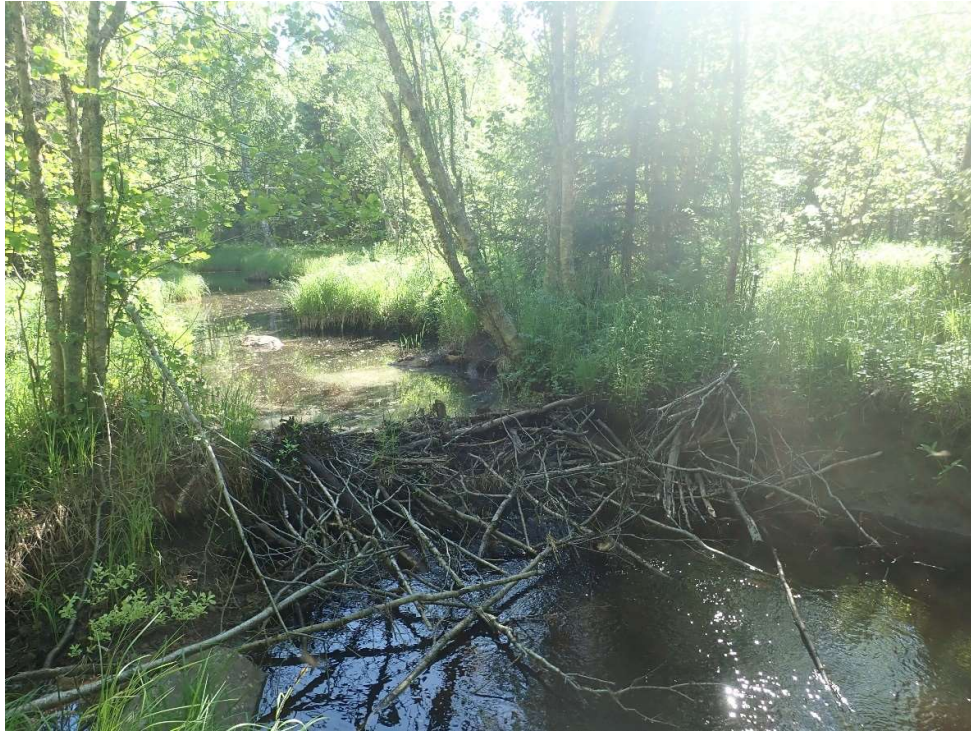
Poikajoen risteyksestä Piehinginjoen pääuoma jatkuu pohjoiseen suvantona. Noin 150 metrin päässä risteyksestä sijaitsi kartoituksen aikaan majavan tekemä pato, joka muodostaa ainakin matalalla ja normaalilla veden korkeudella esteen kalojen liikumiselle. Vesi virtasi kartoituksen aikaan majavanpadon läpi, mutta padon vaikutuksesta virtaama pääuomassa väheni merkittävästi. Padon jälkeen joen virtaama muuttui vastaaman kartoituksen aloituspisteen virtaamaa (Kuvat 18. ja 19.).

**Kuva 18. Majavan pato**

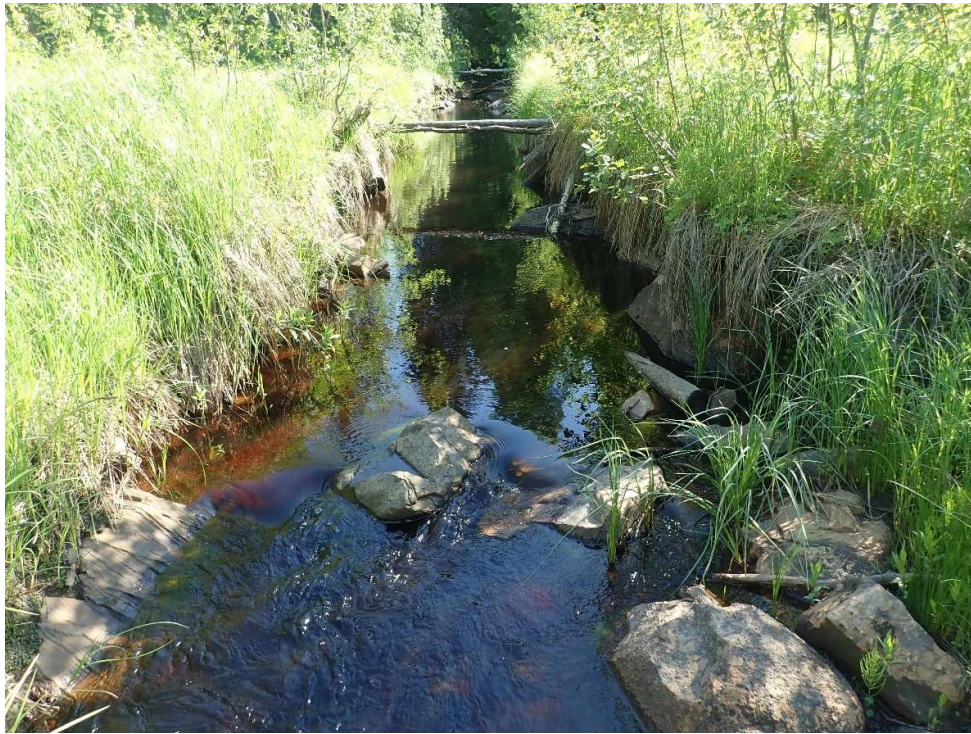
Majavan padon jälkeen pääuomassa on Pajunkanava -niminen jakso, joka on käytännössä suoraviivaisesti kaivettu oja. Pajunkanavan jälkeen joen leveys on nivamaisella osiolla noin 1-1,5 metriä, kunnes joki levenee noin 3 metrin levyiseksi ennen Pahakoskea. Pahakosken niska-alue alkaa nivamaisena virtauksena, missä sijaitsee myös pieniä soralaikkuja. Varsinainen koskialue on luonteeltaan jyrkkä ja lohkareinen. Paikoitellen avointa vesipintaa on melko vähän näkyvissä ja vesi virtaa kookkaiden lohkareiden välissä. Pahakoskessa on myös hitaammin virtaavia jaksoja sekä pieniä lampareita. Kokonaisuutena pahakoski sopii hyvin taimenen poikastuotantoalueeksi monimuotoisuutensa ja lukuisten suojapaikkojen ansiosta. Pahakosken potentiaalia heikentää vähäinen veden määrä ja uoman kapeudesta johtuva pienehkö pinta-ala (Kuvat 20 ja 21).

**Kuva 19. Pajukanavan kaivettu uoma**

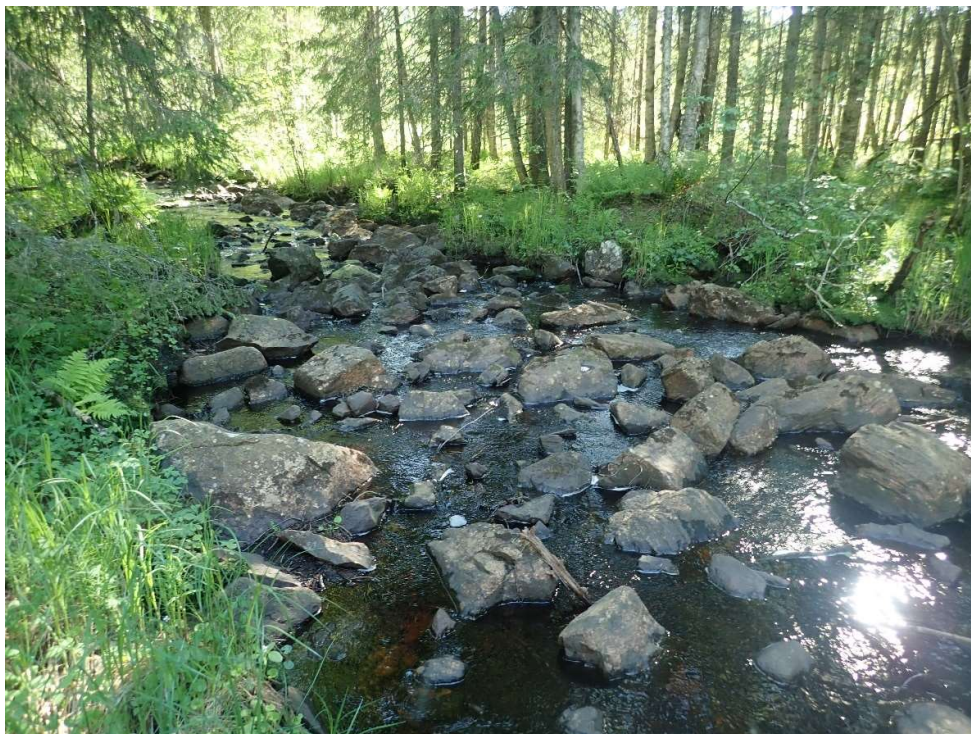
**Kuva 20. Pahakoski on lohkareinen ja vähävetinen.**

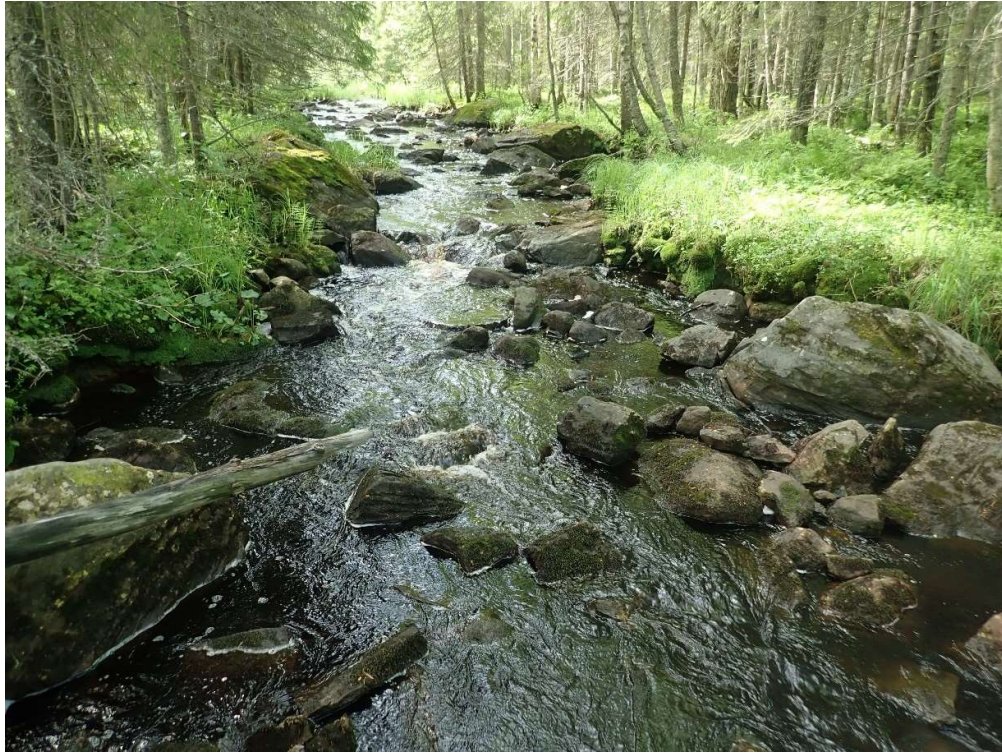
Pitkien suvontojen välissä on lyhyitä koskia ja koskikynnyksiä. Helposti tieltä saavutettavat kosket nro 53 ja 55 ovat tämän välin merkittävimmät kosket.

**Kuva 24. Lohkareinen koski**

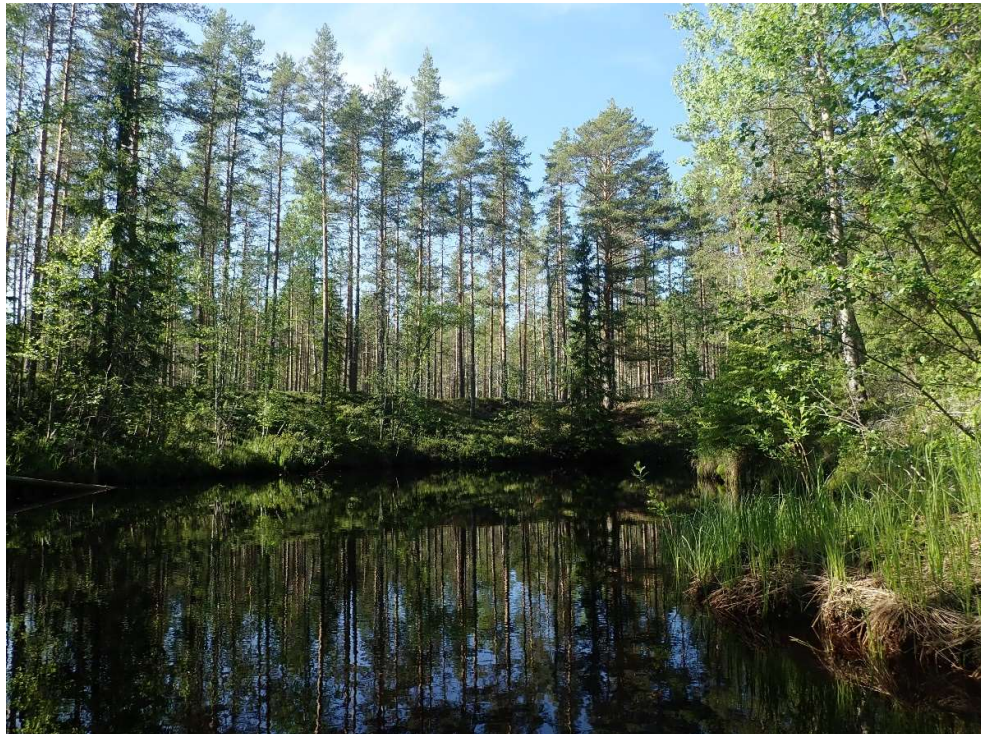
Tämän välin merkittävimmät kosket ovat nro 58 ja 61. Näiden koskien välillä joki on pääasiassa hitaasti virtaavaa suvantoa. Jokiuomalle on tyypillistä syvät rannat ja rannasta pystysuorat jokipenkat. Koskien nro 58 ja 59 välisellä alueella joki mutkittellee voimakkaasti kangasmaastossa (Kuvat 26 ja 27.).

**Kuva 26. Hitaasti virtavaa suvantoa kangasmaastossa.**

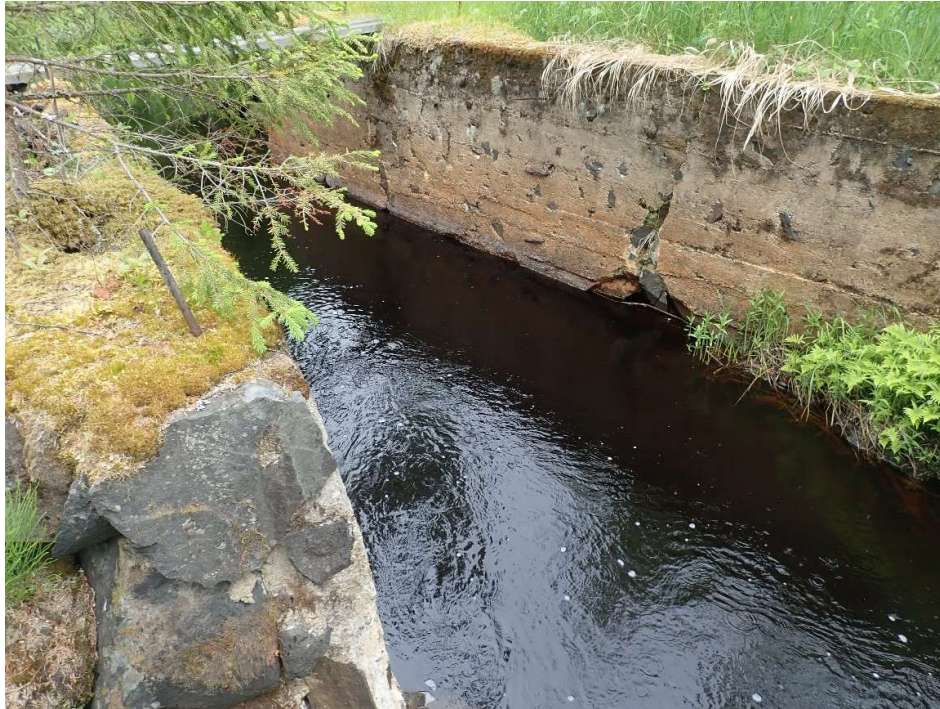
Sahankoskessa (nro 75.) on jäljellä jäänteitä myllyn (tai sahan) rakennelmista. Osa uoman vedestä ohjautuu myllyn raunioille, missä on nähtävissä mm. betonisia rakenteita. Suurin osa vesimassasta kuitenkin ohjautuu rakennelmien ohi luontaisen kalatisessa uomassa, joten rakennelmat eivät aiheuta estettä kalojen liikkumiselle.

**Kuva 29. Vanhan myllyn rakenteita**

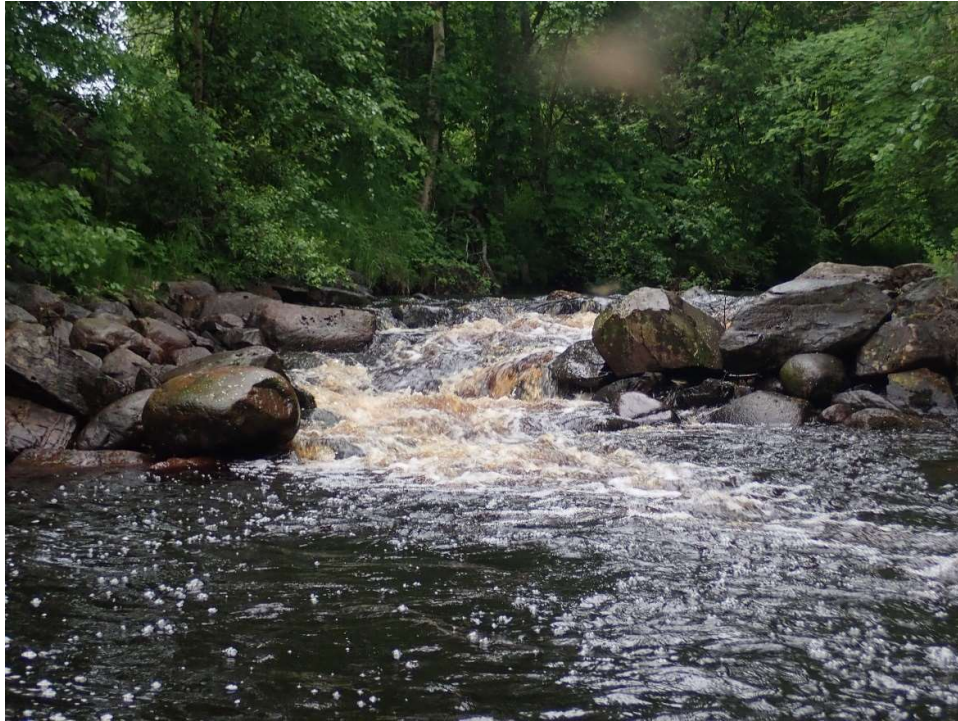
Koskinen – Ylipää välillä joki jatkuu hyvin virtaavana. Jokivälillä on pitkiä nivoja, lyhyitä koskia sekä yksi köngäsmäinen koski (nro 85. Köngäsmäinen koski vaikuttaa osittain ihmisen tekemältä, sillä könkään muodostamaa vastaavanlaista kivimateriaalia ei muuten könkään läheisyydessä sijaitse.

**Kuva 32. Kögäs (Koski nro 85)**

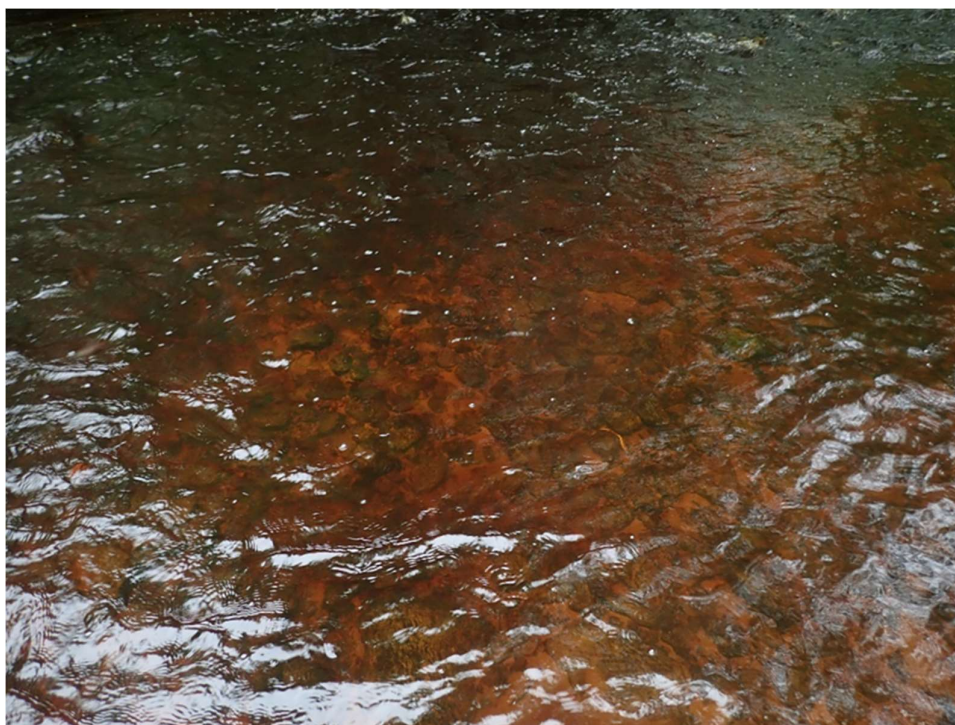
Ylipää-Ahonen välillä sijaitsee useita sorakoita. Varsinaista koskialuetta on rajoitetusti, mutta pitkien niva-alueiden vaikutuksesta jokijakso on luonteeltaan hyvin virtaava.

Soraikkojen kunto oli kartoituksen aikaan pääasiassa hyvä. Soraikkojen kuntoa laski kertynyt kiintoaines (hiekkä), joka voi heikentää soraikon soveltuvuutta taimenen kutualustaksi.

**Kuva 34. Sorapohjaista aluetta**

Tärkeimmät kunnostustarpeet Piehinginjoella liittyvät sorapohjaisten alueiden lisäämiseen. Joen alaosa lukuunottamatta mahdollisia taimenen kutupaikkoja ei juurikaan ole tarjolla. Tärkeimmäksi kunnostusalueeksi suositellaan joen keskialuetta, missä sijaitsee useita peräkkäisiä koskialueita. Keskialueen koskien saavutettavuus on monin paikoin hyvä läheisen metsäautotien ansiosta. Tällä alueella maasto on myös tyypillisesti helppokulkuista kangasmaastoa, mikä parantaa jokirantaan pääsyä.

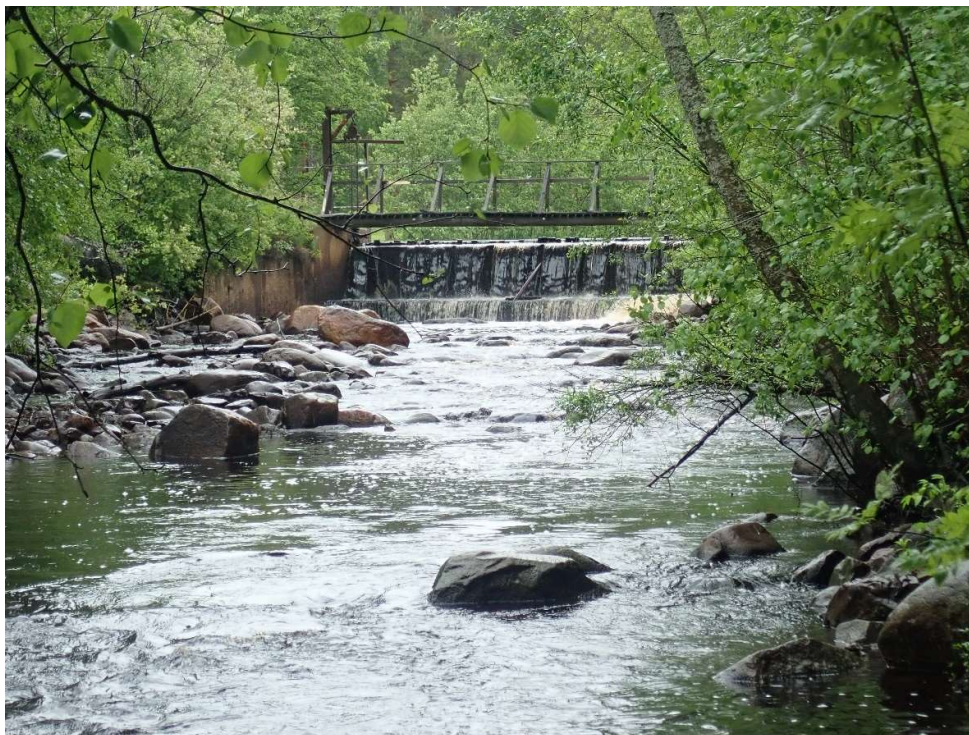
Peltokedon suvannon alapäässä sijaitsee pohjapato, joka muodostaa esteen kalojen liikkumiselle. Padon yhteydessä sijaitsee kalatie, jonka toimivuudesta ei ollut raportin teon hetkellä tarkempaa tietoa (Kuva 38).

**Kuva 37. Pohjapato**

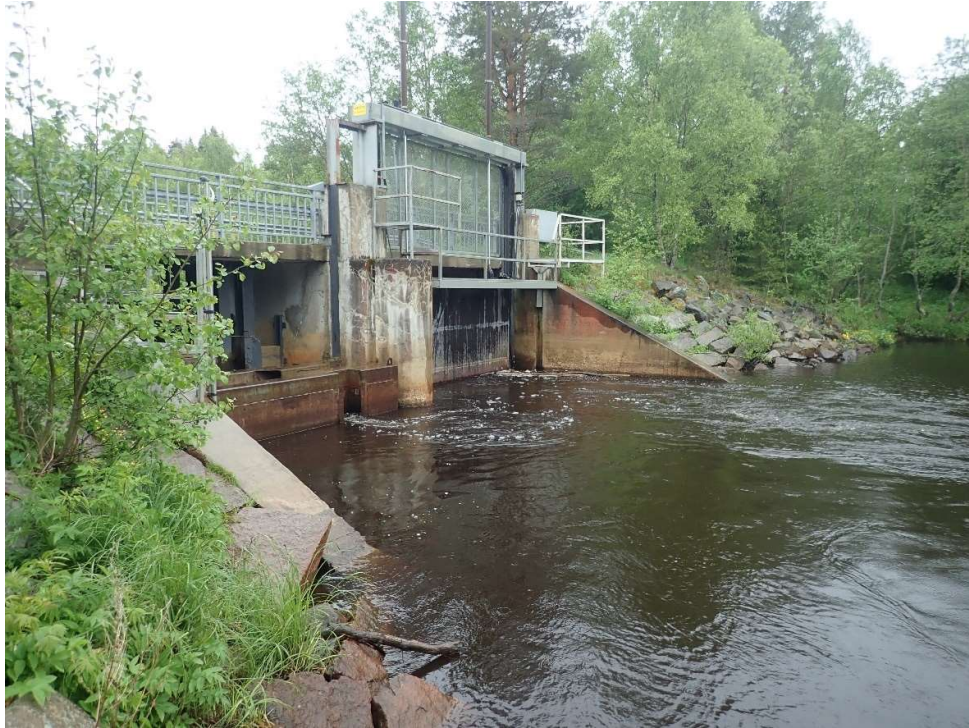
Piehinjoen alimman kosken (nro 110) jälkeen joki muuttuu patosuvannoksi. Hieman alempana sijaitsee säännöstelypato, joka on rakennettu SSAB:n

terästehtaan tarpeisiin. Vaellusesteen muodostamassa säännöstelypadossa sijaitsee kalatie.

**Kuva 39. Säännöstelypato ja kalatien suuaukko**

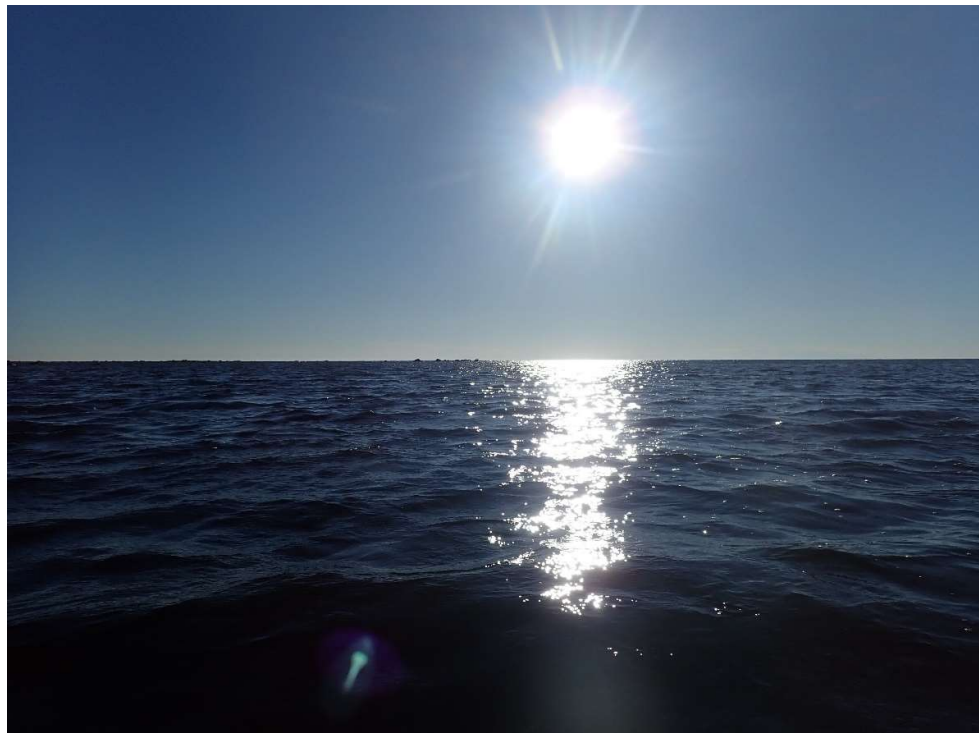
Säännöstelypadon alapuolella joki jatkuu suoraviivaisena suvantona noin 1 km Perämerelle saakka. Jokisuulle on muodostunut hiekkasärkkiä, jotka eivät kartoituksen tekohetkellä kuitenkaan muodostaneet estettä kalojen vapaalle liikkumiselle (Kuvat 39-41.).

**Kuva 40. Jokisuu on avoin perämerelle.**
