## Pilpaojan ja Miehonojan kunnostustarveselvitys 2025

Elli Pesonen  
Pohjois-Pohjanmaan ELY-keskus  
2025

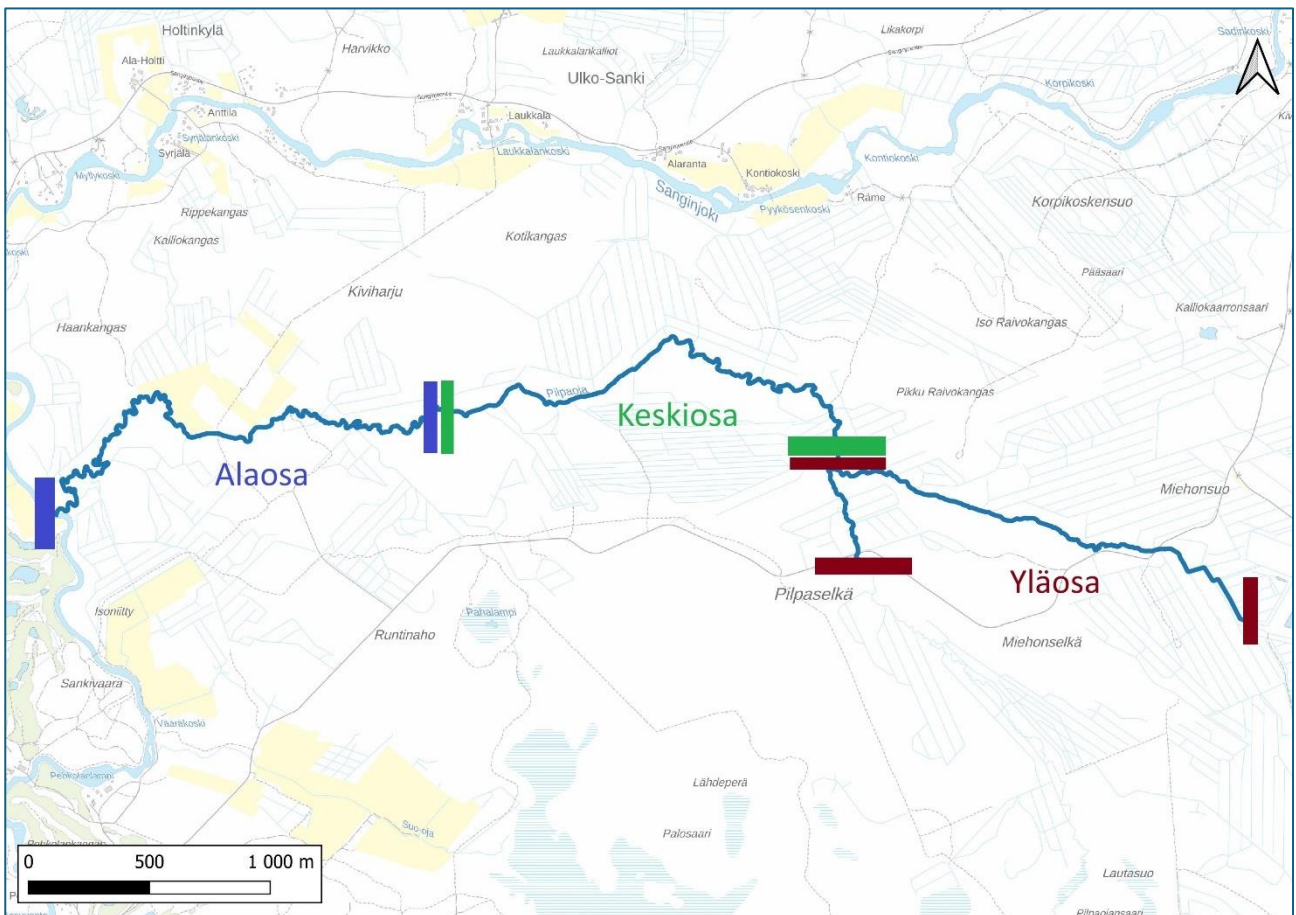
Kartoitusalue jaettiin kolmeen osaan: uoman alaosaan, keskiosaan ja yläosaan. Alaosa kattaa Sanginjoen ja Kiviharjun ja Pilpaseläntien välissä kulkevan sähkölinjan välisen alueen. Keski-osa kattaa sähkölinjan ja Miehonjoen haaran välisen alueen, ja yläosa Miehonjoen koko uoman lisäksi Miehonjoen haaran ja Pilpaseläntien välisen alueen.

Kuva 2. Pilpaon ja Miehonjoen kunnostustarvekartoituksen alaosa, keskiosa ja yläosa.

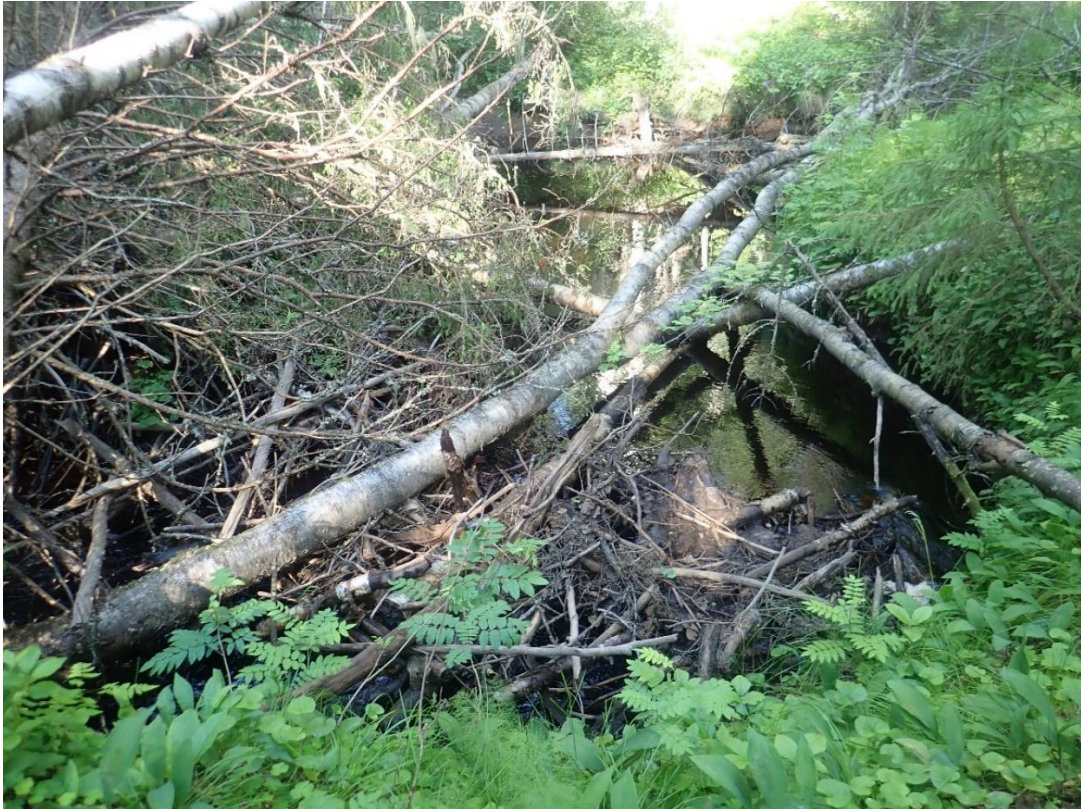
Kuva 4. Hidasteena toimivaa kasautunutta puu- ja kiintoainesta (nro 1). Uomassa on myös paljon majavan kaatamia puita.

Vaelluskalojen liikkumisen kannalta vaellusesteiden poistaminen olisi tärkeää. Hidas-teelliseksi arvioitu puu- ja kiintoaineskertymä Pilpaojan suualueen läheisyydessä vaikeuttaa kalojen kulkua heti puron alaosassa. Pilpaojassa ja Miehonojassa on useita luonnontilaisia koskialueita, joille

| LIITE 1 | | | | | | | |
|---|---|---|---|---|---|---|---|
| | 1 | Haankangas | Vaelluseste | Puuainesta | | 1 | Kasaantuneen puuaineksen ja kiintoaineksen aiheuttama hidaste |

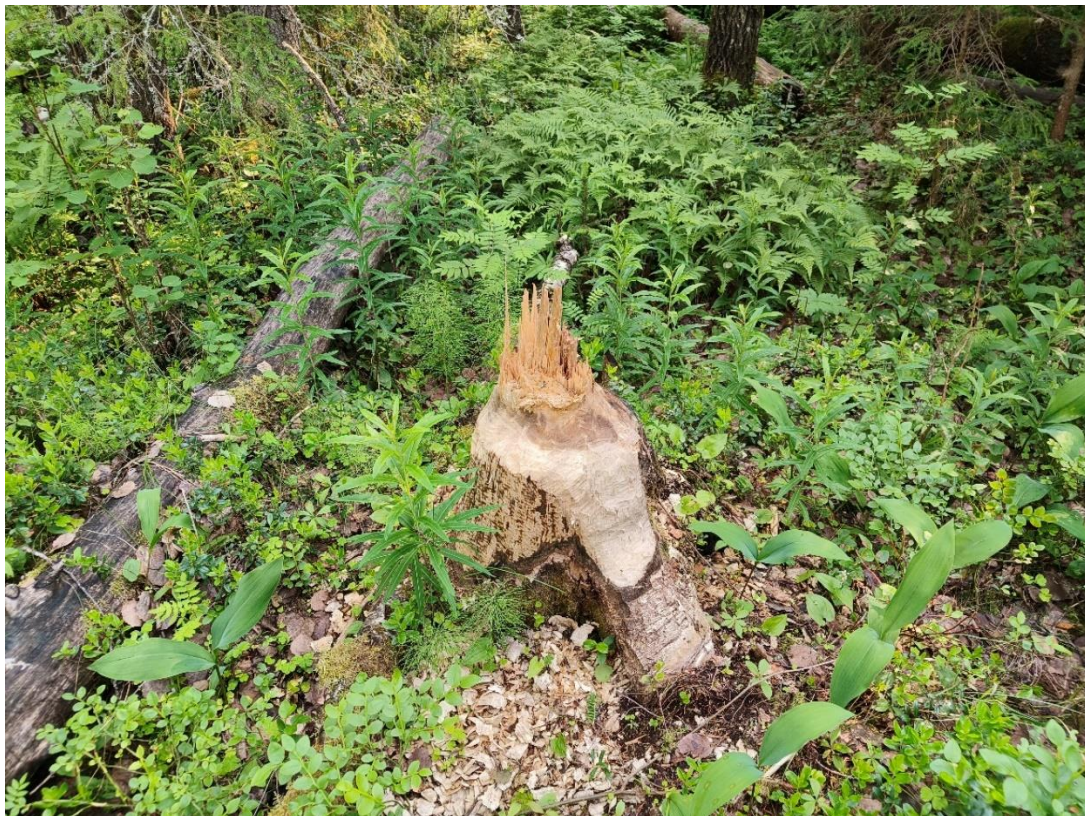
Kuva 5. Majavan jälkiä lähellä Pilpaojan suualuetta.

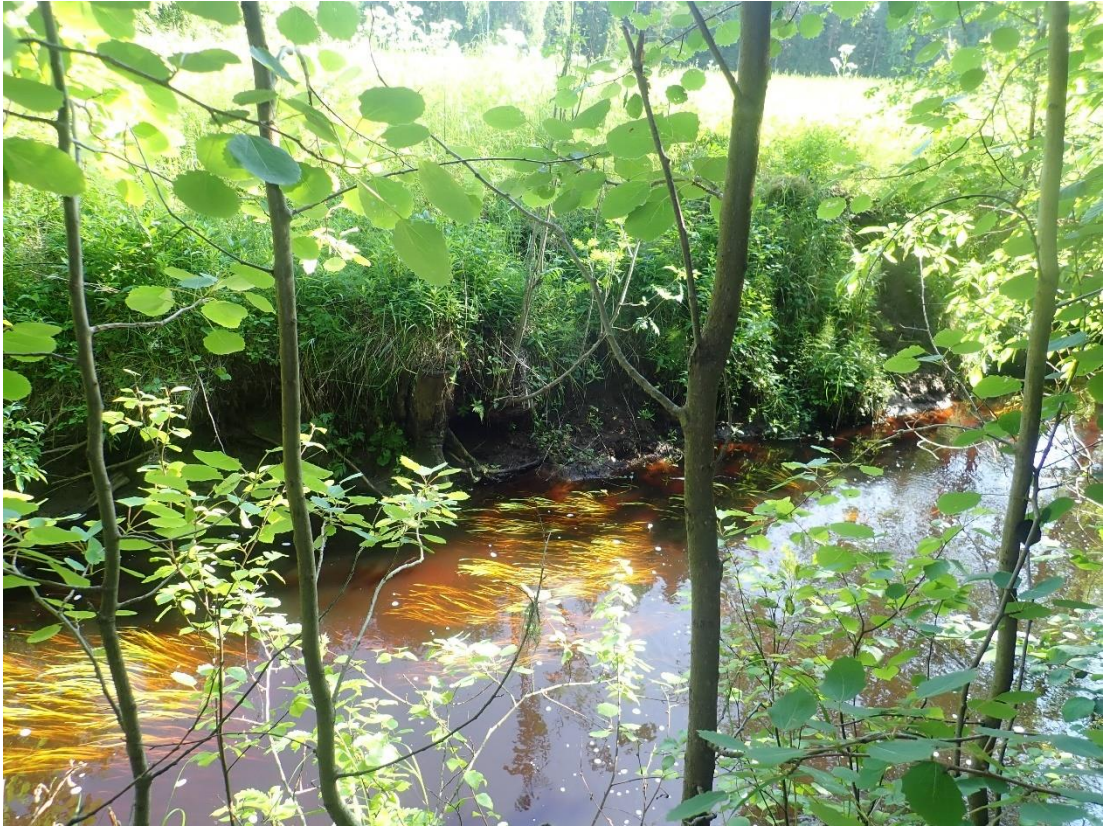
Kuva 6. Uomassa kasvaa palpakkoa peltoalueiden vieressä.

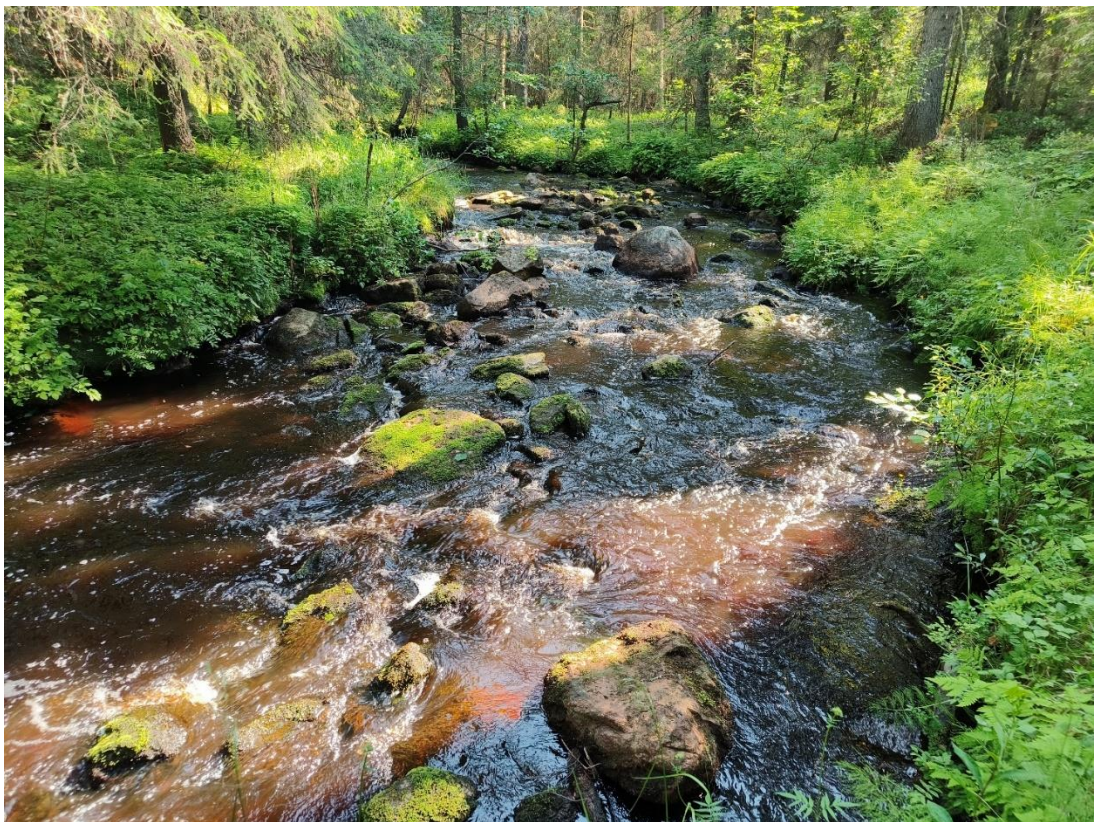
Kuva 7. Luonnontilainen koski nro 9.

| LIITE 1 | | | | | | | |
|---|---|---|---|---|---|---|---|
| | 9 | Kotikangas | Koski | Perkaamaton koski | 50 | 0 | Luonnontilainen koski-suvanto-koski-vuorottelu |

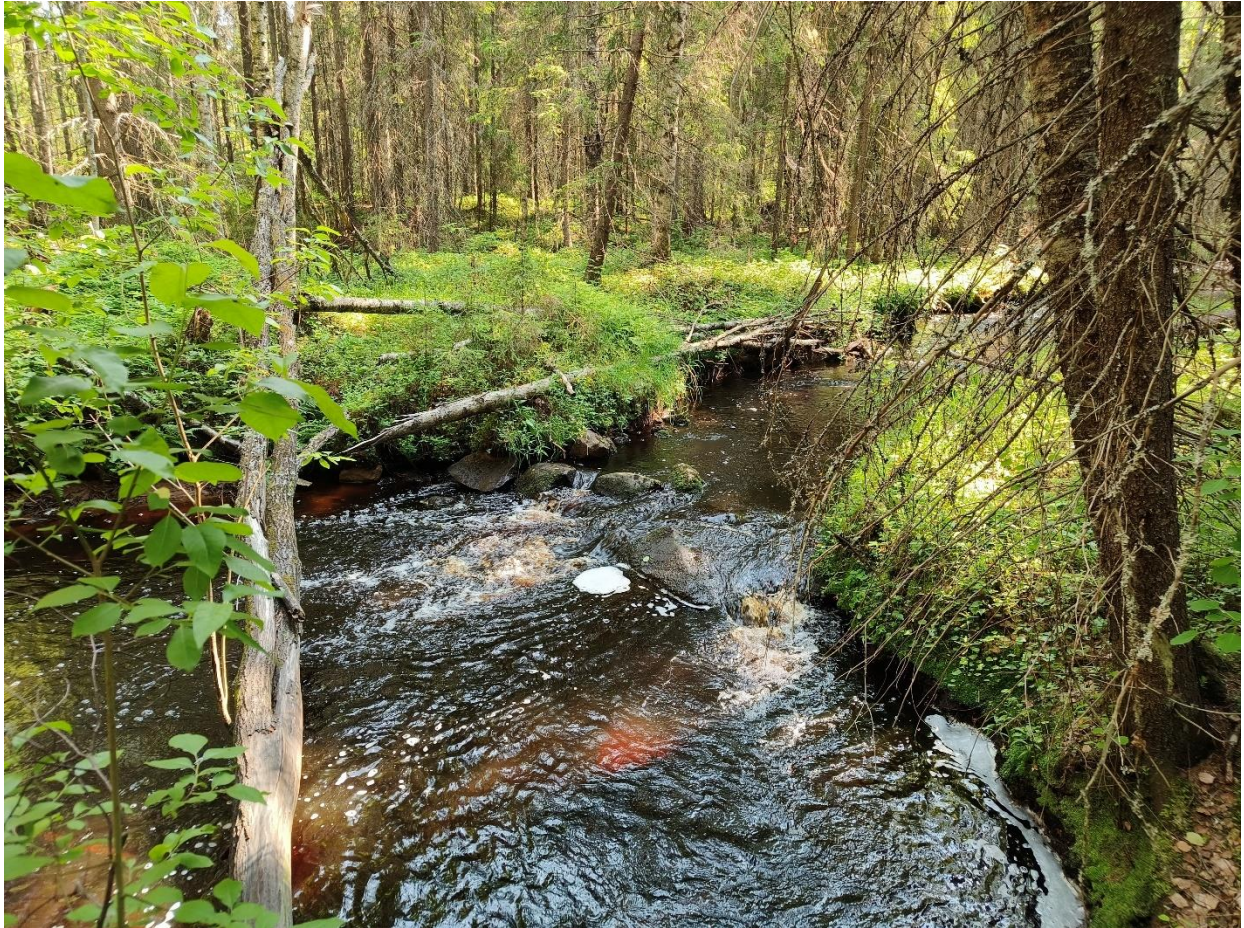
Kuva 10. Osittaisen vaellusesteen muodostava kivikynnys nro 18.

| LIITE 1 | | | | | | | |
|---|---|---|---|---|---|---|---|
| | 18 | Pikku Raivokangas | Vaelluseste | Kivikynnys | | 2 | Osittaisesti esteellinen, pudotus korkeimmillaan n. 20 cm |

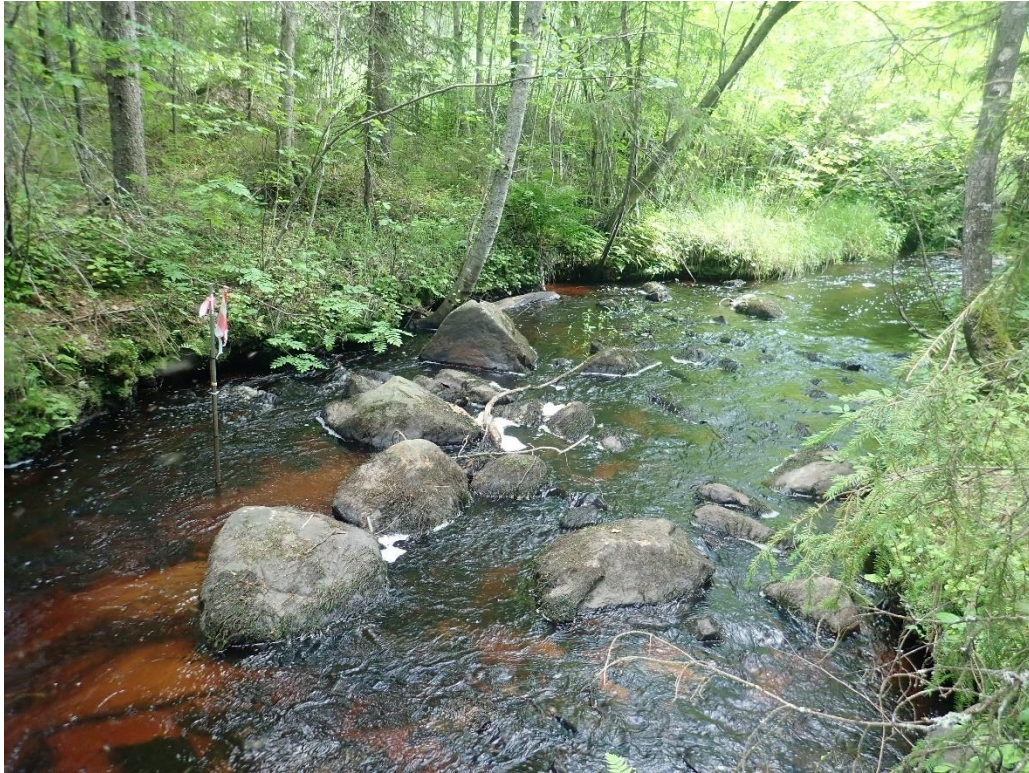
Kuva 12. Koskikynnys nro 20.

| LIITE 1 | | | | | | | |
|---|---|---|---|---|---|---|---|
| | 20 | Pilpaseläntie | Koskikynnys | Perkaamaton koskikynnys | | 0 | Luonnontilainen koskikynnys |

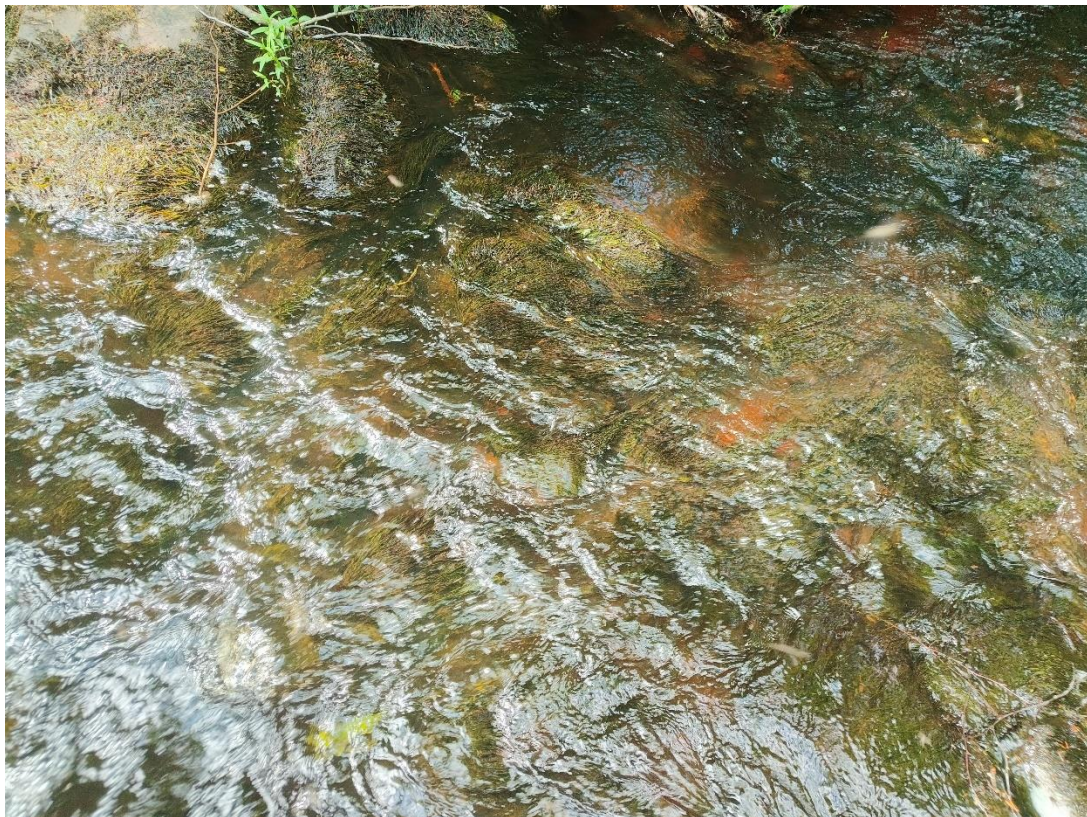
Kuva 13. Koskikynnys nro 20. Vesi on selvästi kirkkaampaa kuin alemmilla osuuksilla, näkinsammalta on runsaasti.

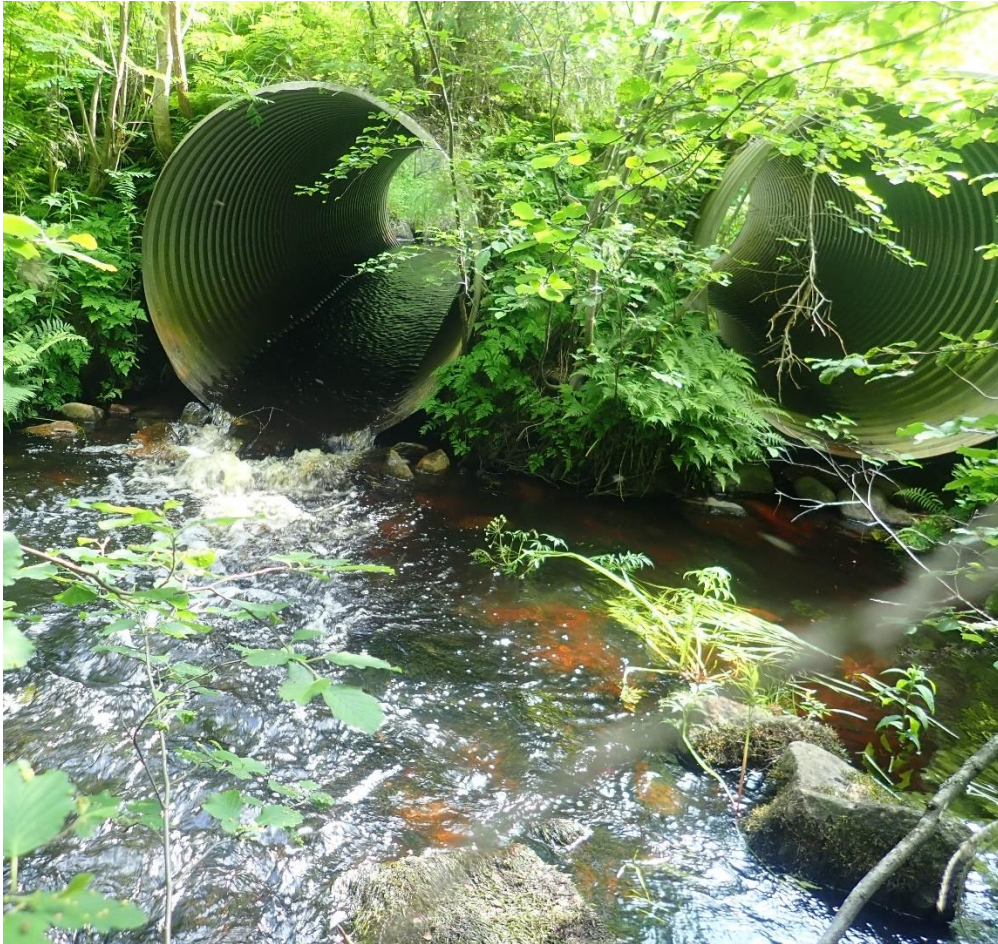
Kuva 14. Vaellusesteellinen tierumpu (nro 21) Pilpaseläntien alla.

| LIITE 1 | | | | | | | |
|---|---|---|---|---|---|---|---|
| | 21 | Pilpaseläntie | Vaelluseste | Maantierumpu | | 2 | Vuodenaikaisesti esteellinen, rummun reuna n. 10 cm uoman yläpuolella |

kulkemista haittaavat esteelliset kivitönnöt. Vuodenaikaisesti esteellisen Pilpaseläntien tie-  
rummun muuttaminen esteettömäksi edesauttaisi kalojen kulkua Sanginjoen ja Pilpajärven välillä.

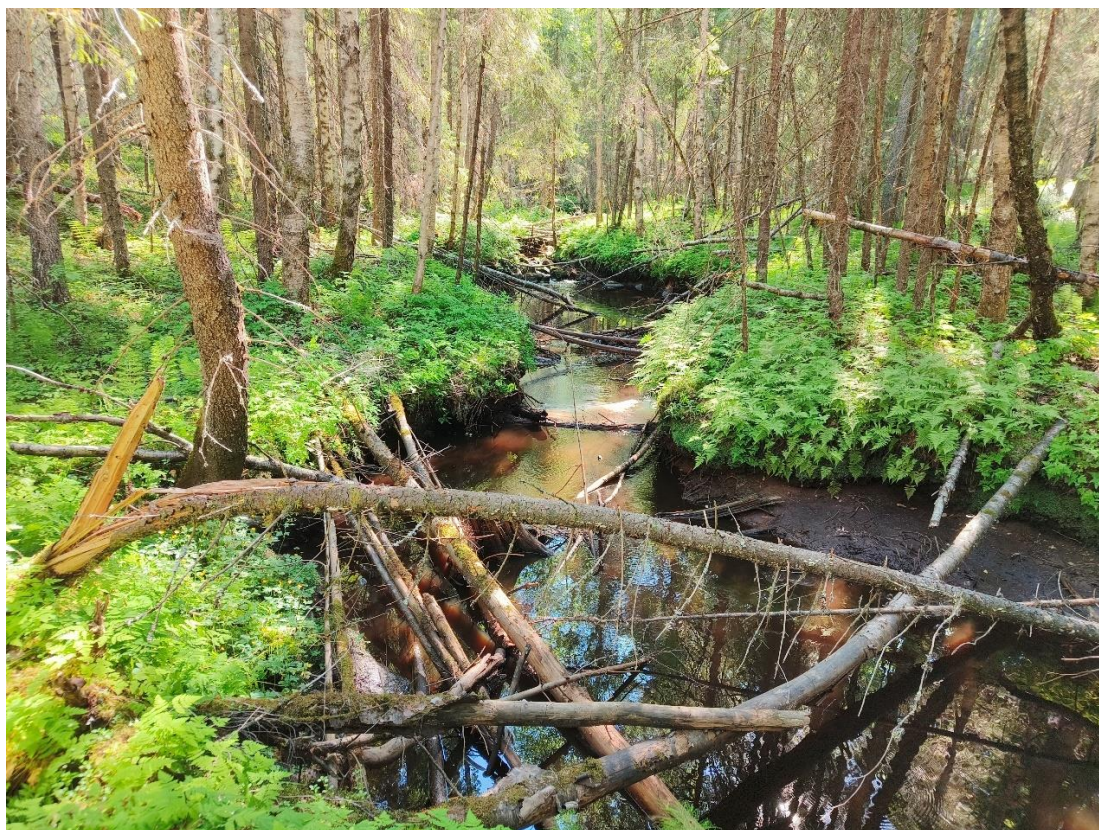
Kuva 16. Suurin osa Michonojasta mutkittelee voimakkaasti, ja siinä on runsaasti sekä leveysvaihteluja että puuainesta.

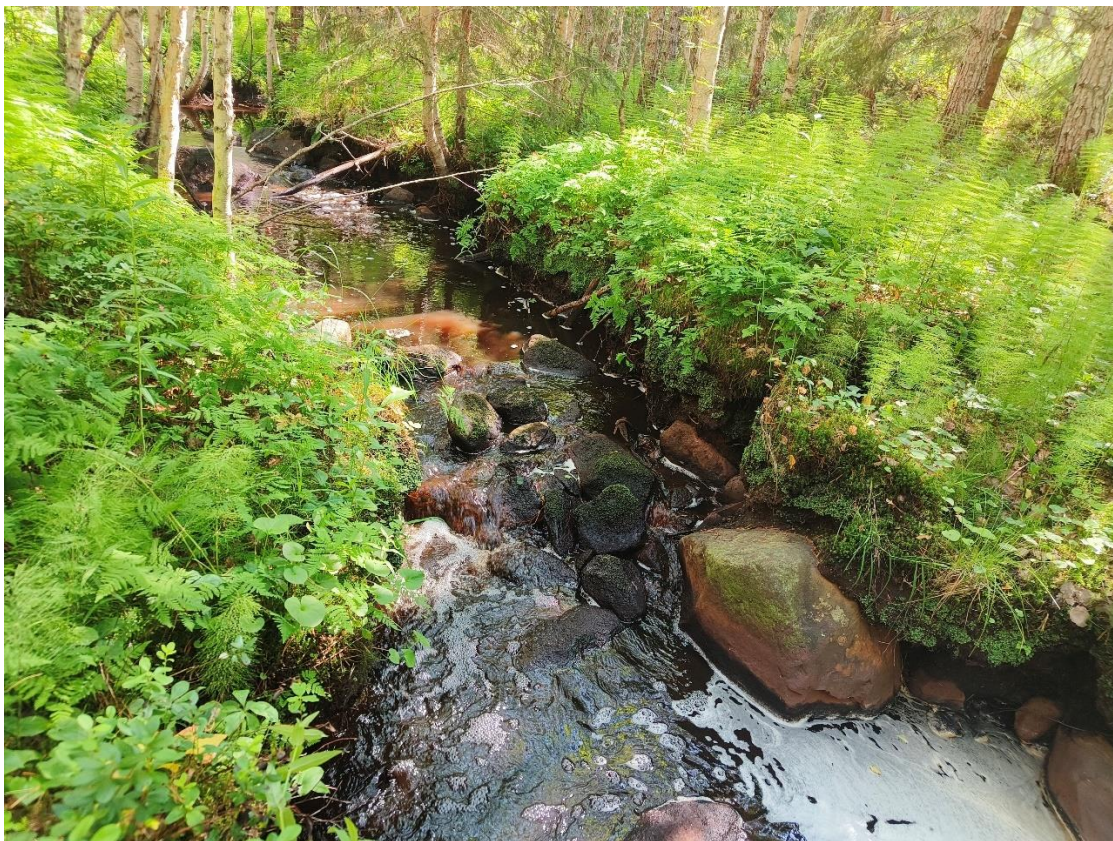
Kuva 18. Koskessa nro 33 sijaitseva, vuodenaikaisesti esteellinen kivikynnys nro 32.

| | 32 | Miehonselkä | Vaelluseste | Kivikynnys | | 2 | Vuodenaikaisesti esteellinen, pudotus n. 15 cm |

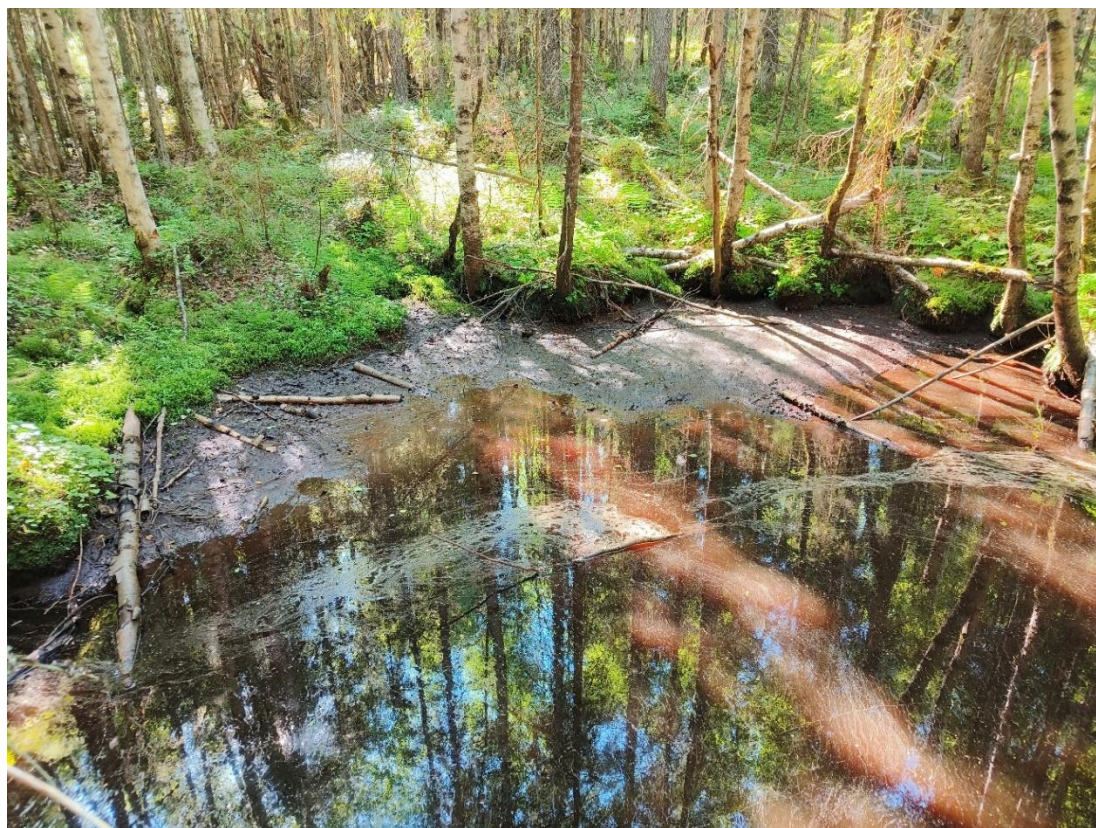
Pilpaojaan laskeva Miehonoja on selvästi turvetuotannon kuormittama puro (kuva 15). Lietekertymiä on havaittavissa uoman reunoilla useilla alueilla (kuva 19), ja uoman pohja on hitaan virtauksen alueilla pehmeä ja kiintoaineksen täyttämä. Kiintoainekertymät haistavat selvästi rikiltä, mikä kertoo sen lähtöalueen happamuusongelmista. Vesi on ruskeaa ja hyvin sameaa, ja rehevöitymistä on havaittavissa paikoin. Uoma mutkittelee voimakkaasti ennen Pilpaseläntietä, ja sen leveysvaihtelut ovat suuria (kuva 16). Pilpaseläntien eteläpuolella uoma muuttuu selvästi peratuksi ja ojauoman kaltaiseksi, mutta ei kuitenkaan täysin suoraksi (kuva 20). Turvesuon turvetuotantoalueen purkuvesiojan suulla on paksu kerros kiintoainesta, ja pohja on hyvin upottava. Puuainesta on uomassa runsaasti. Puron virtausolosuhteet ovat vaihtelevia, sillä koskialueita (nrot 23, 24, 26, 27, 31, 33 & 34) ja lyhyitä koskikynnyksiä (22, 29 & 36) on useita, ja niiden välissä on suvantoalueita, joissa virtaus on hyvin

Kuva 19. Turvetuotannosta aiheutunutta lietekertymää. Kertymät haisevat rikiltä.

Tärkeimpinä kunnostustoimenpiteinä voidaan pitää vaellusesteiden poistamista, kutusoraikoiden lisäämistä koskialueille ja mahdollisesti lietekertymien poistoa. Myös kuormittavien metsäojien vesiensuojelun tehostaminen on vedenlaadun kannalta tärkeää. Miehonojan kartoitusalueen yläosan peratun uoman mutkittelun lisääminen ei ole järkevää, sillä uoma muuttuu pian suoraksi ojitusomaksi ylemmäksi mentäessä. Kunnostustoimenpiteiden toteuttamista vaikeuttaa se, ettei kaikille kunnostuskohteille kulje ajokuntoisia teitä. Työkoneiden liikkumista rajoittaa myös se, että lähes koko uoman kuuluu metsälain 10 §:ssä määriteltyihin erityisen tärkeisiin, pienvesistöjen välittömän lähiympäristön elinympäristökuvioihin. Vaellusesteellisten kivikynnysten poistaminen ei kuitenkaan välttämättä vaadi konetöitä, vaan onnistuu todennäköisesti myös ihmisvoimin.

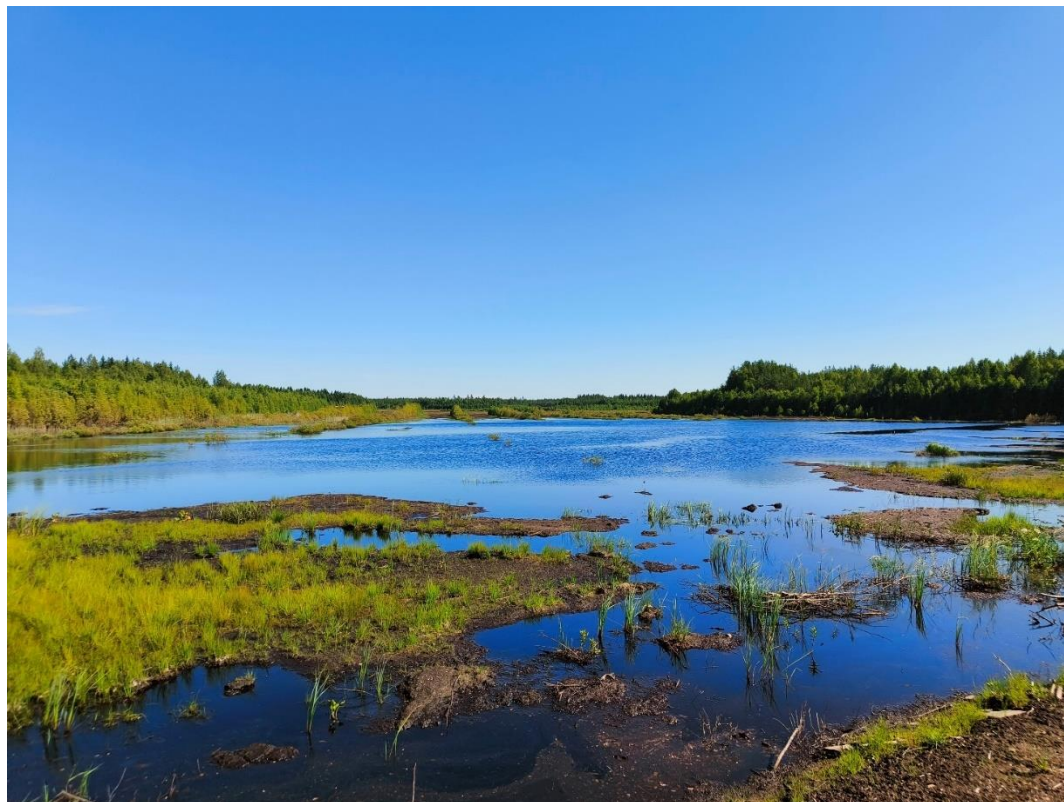
Kuva 21. Turvesuon turvetuotantoalueen vesittynyt pääty. Turvesuo kuuluu Oulun kaupungin TUPAS ja TUPAS II -hankkeisiin.
