# Viemäriverkoston saneeraus ja saneeraussuunnitelmat Porissa

Lounais-Suomen Vesihuoltopäivät  
28.11.2024 Laitila

Porissa 21.11.2024 Porin Vesi, liikelaitos

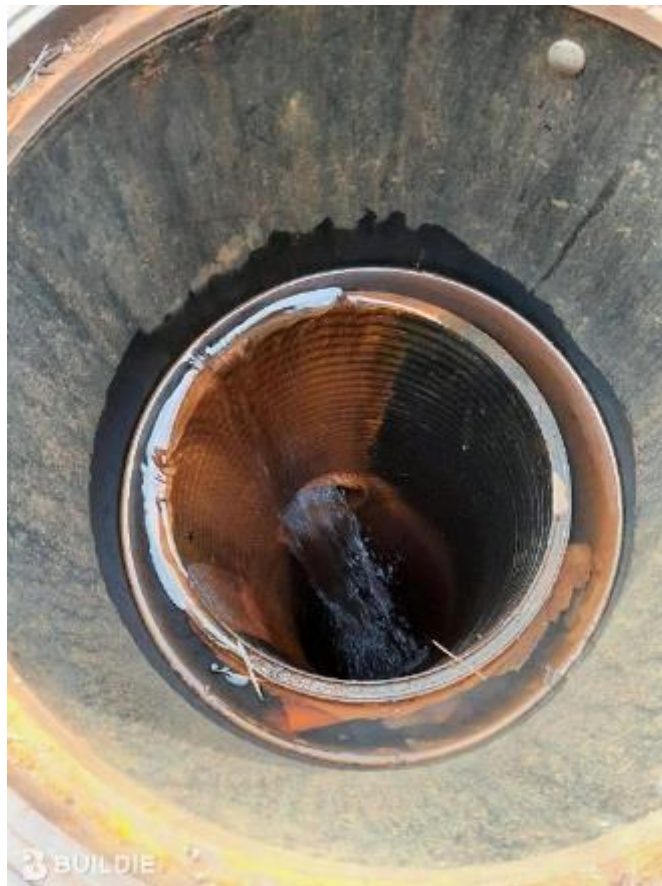
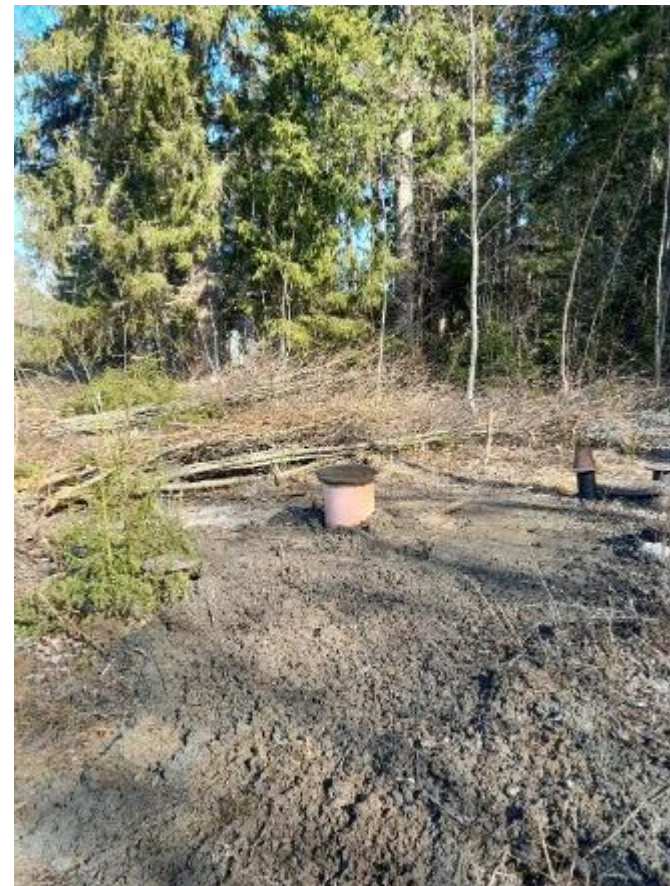
Harjakankaan pumppaamon etukaivo vuosi runsaasti maavesiä suoraan jätevesikaivoon. Kaivoa jatkettiin muhvin avulla.

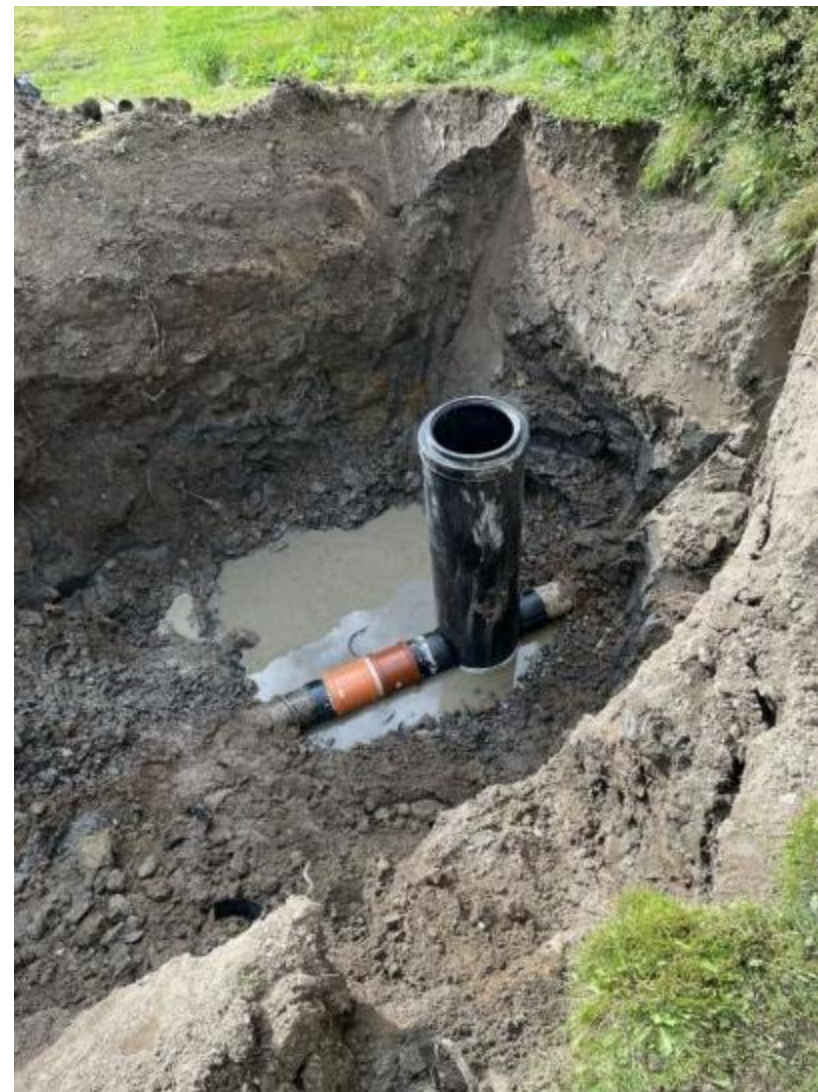
Muovikaivon pohja oli irti, josta kaivoon pääsi runsaasti maa-ainesta sekä maavesiä. Kaivon tilalle asennettiin uusi kaivo.

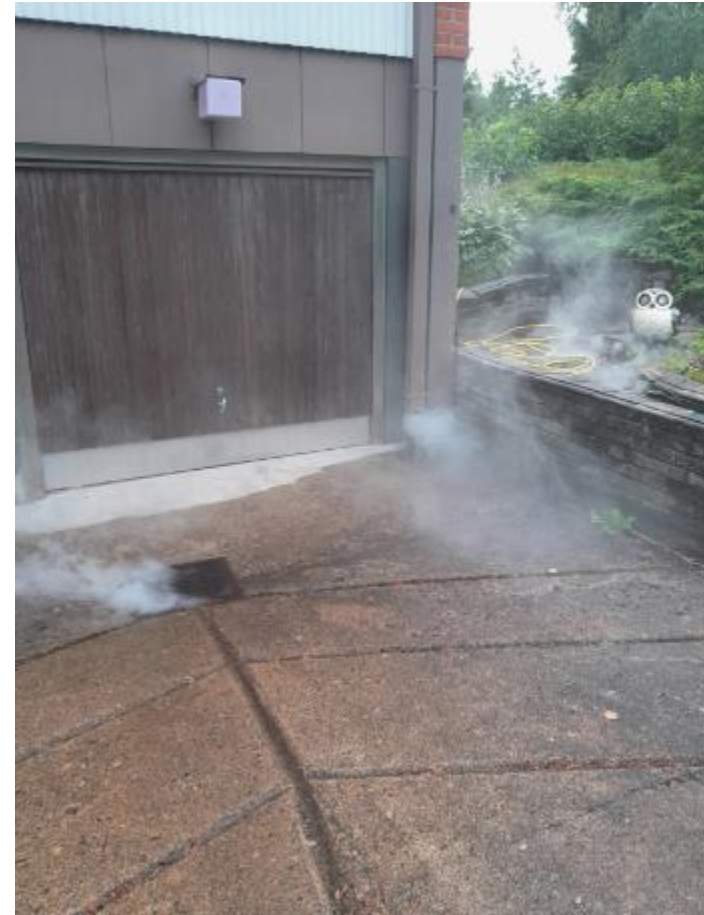
- Porin Veden omasta toimesta alueelle suoritettiin savustuskokeita, joiden tarkoituksena oli havainnoida niin oman verkoston kuntoa kuin mahdollisten hulevesien johtamista kiinteistöistä jätevesiverkostoon.
- Savustuksia toteutettiin tietyillä alueilla, sen mukaan, missä keväällä sulamisvesiä liikkui paljon.
- Asiakkaille lähetettiin tutkimuksissa selvinneistä kohteista korjauskehotuksia.
- Yhteensä korjauskehotuksia lähetettiin 14 kappaletta, joista rännivesiä oli yhdistetty jätevesiin kahdessa tapauksessa.
- Useimmissa tapauksista tonttikohtaisista jätevesiviemärin tarkastushaaroista puuttui asianmukainen kansi/tulppa.

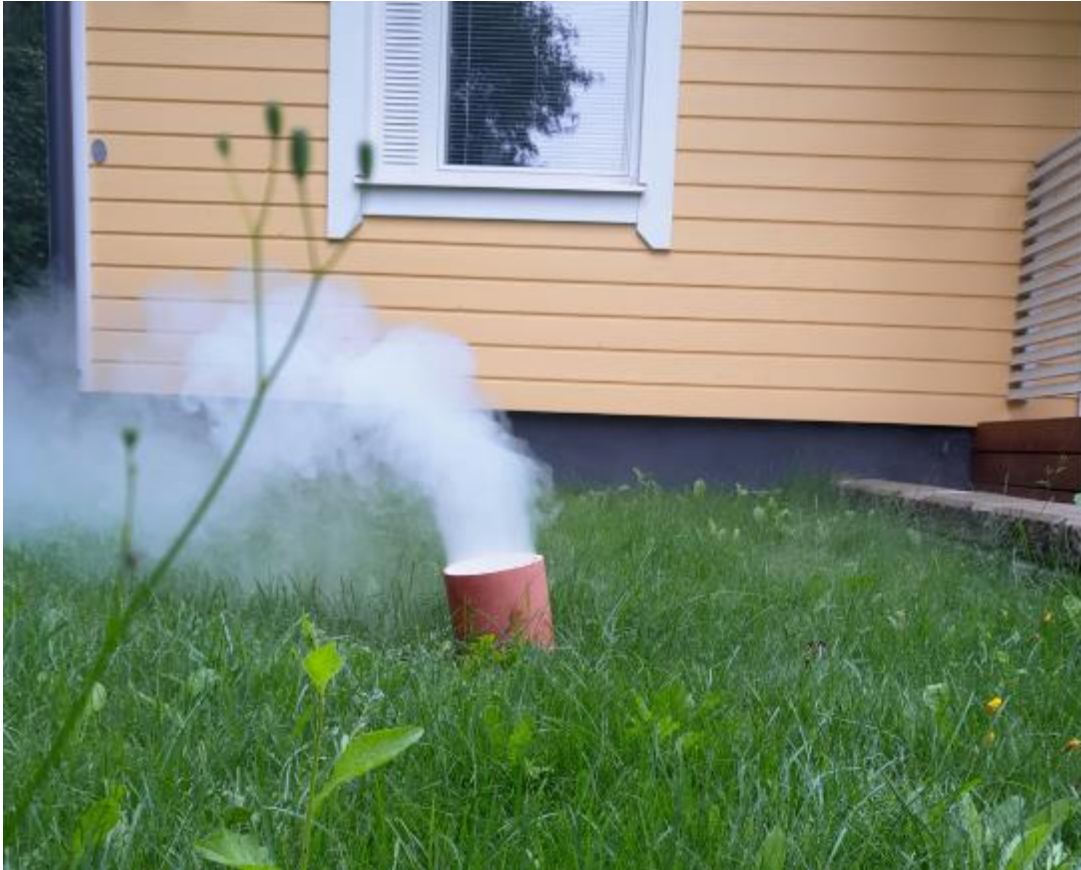
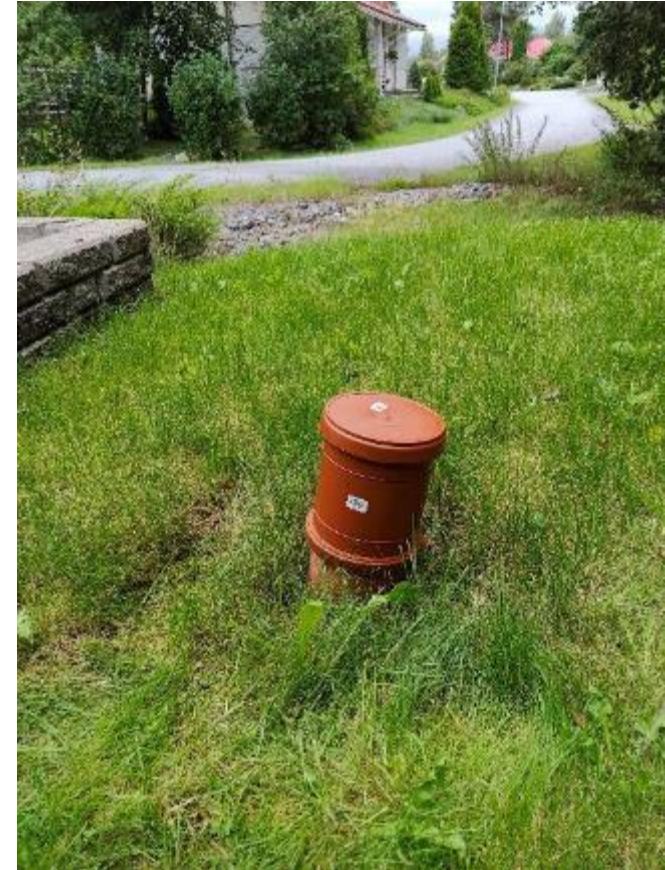
# Kiinteistöjen omistajat suorittivat aktiivisesti korjaustoimenpiteitä

Savustuksen yhteydessä havaittiin, että kiinteistöjen pihossa sijaitsevat vanhat tonttikohtaiset kaivot vuotavat usein saumoistaan ja näiden kautta verkostoon virtaa hulevesiä.

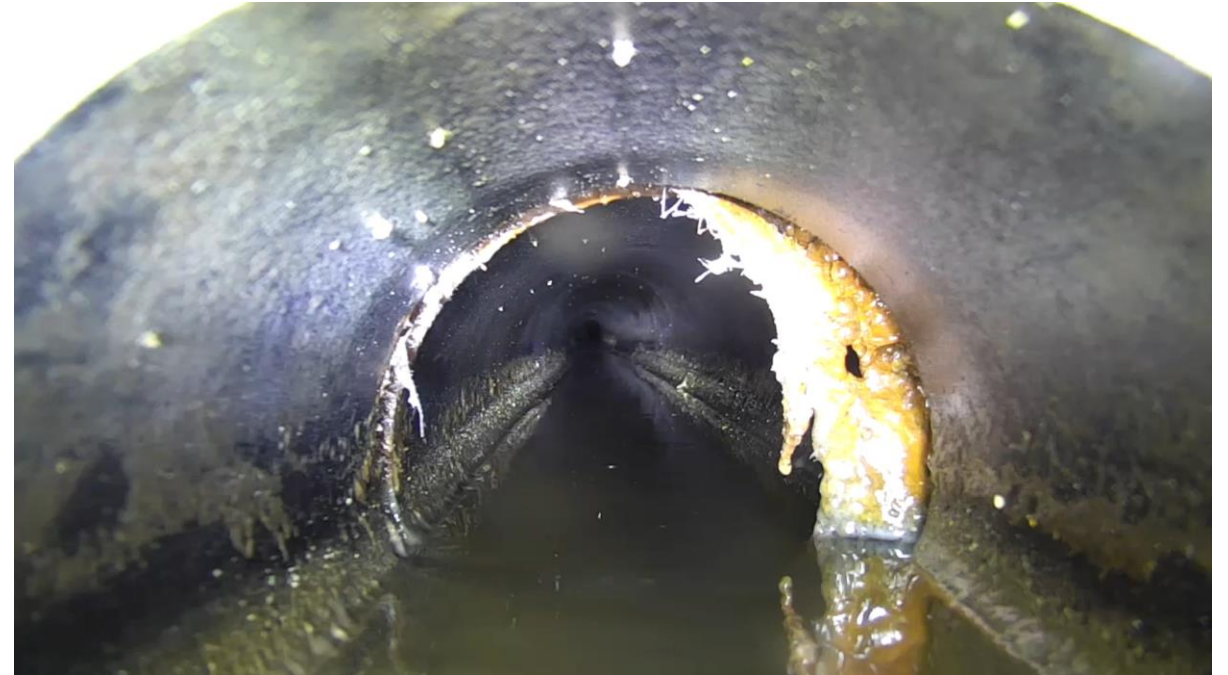
- Underground City Oy kuvasi zoom-kuvaustekniikan avulla viikon verran runkoviemäriä sekä kaivoja Noormarkun alueella.
- Kuvauksen avulla pystyttiin nopeasti määrittämään verkoston kunto.
- Lopuksi kuvausmateriaalista määritettiin analyysi, jossa linjat ja kaivot järjestettiin niiden kunnon mukaan kriittisyysjärjestykseen.

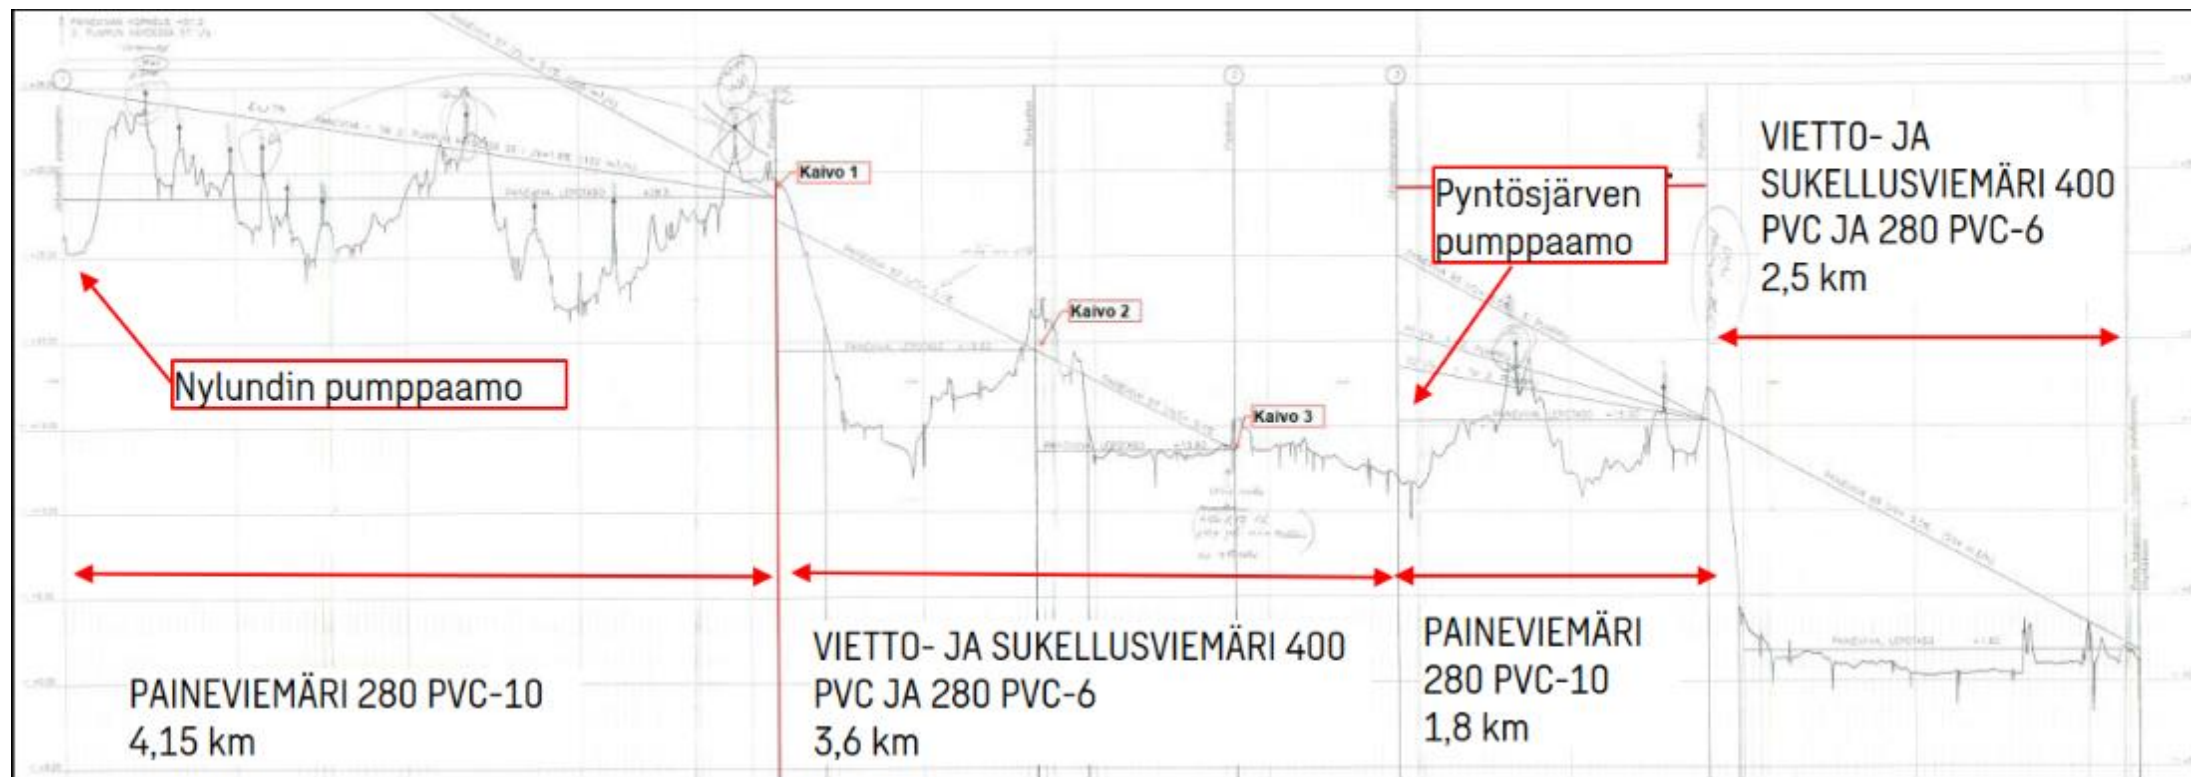
- **Lopputulos kapasiteettitarkastelusta:**
  - Sukellusviemärin laskennallinen virtaama 246 m<sup>3</sup>/h.
  - Toteutunut sukellusviemärin virtaama 145 m<sup>3</sup>/h.

- Laskennallisen ja toteutuneen välinen virtaama 101 m<sup>3</sup>/h, tämä vaikeuttaa sukellusviemärin toimintaa.
  - Virtaaman pienenemistä voi aiheuttaa putkeen kerääntynyt sakka, ilma tai vaurioitunut putki.

- Siirtoviemärin sukellusosan jyrkimmät nousukaltevuudet olivat 1/20, mikä on huomattavasti loivempi kuin suunnitteluohjeistuksen 1/3- 1/6.
  - Sukellusviemärin suositeltu huuhteluvirtaus tulisi olla 1m/s, kun tällä hetkellä virtaama putkessa saavuttaa 0,72 m/s virtausnopeuden. Sakkaa voi jälleen kertyä putkeen.
