## **Alaojan kunnostustarveselvitys 2025**

Elli Pesonen  
Pohjois-Pohjanmaan ELY-keskus  
2025

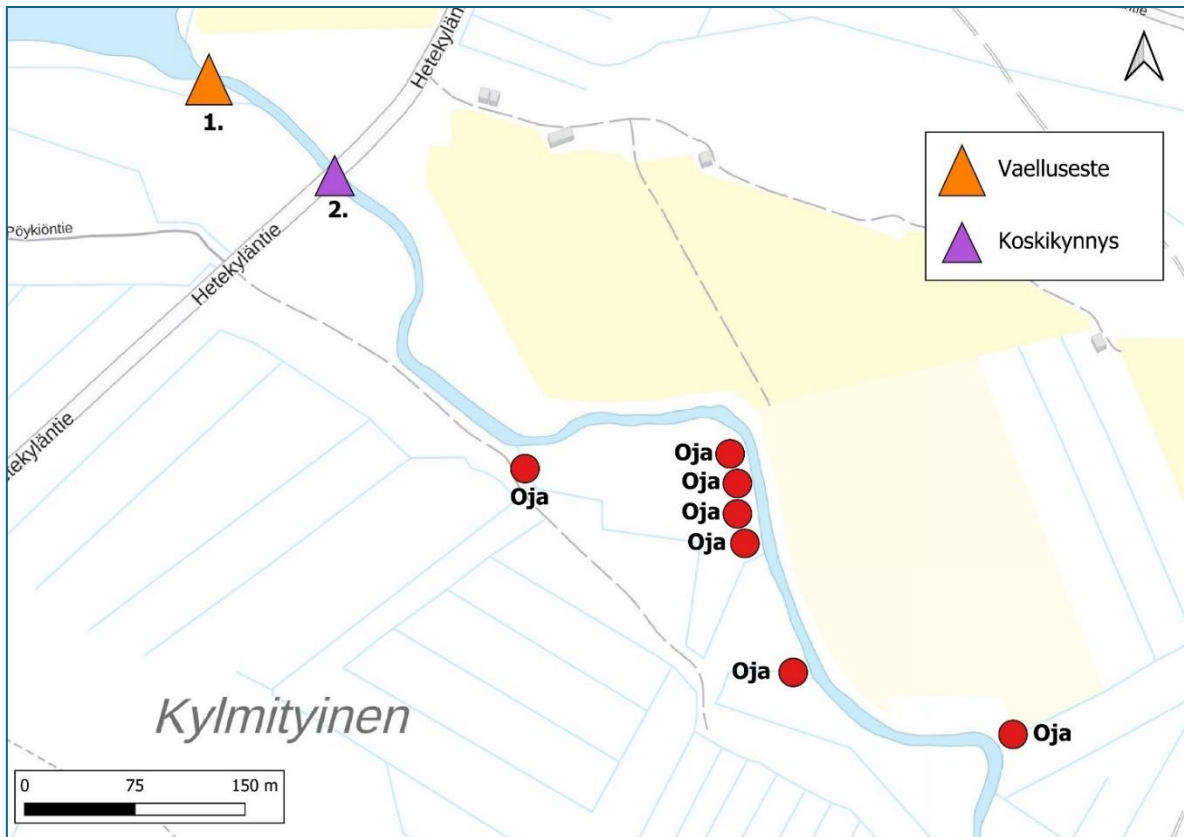
Kunnostustarvekartoitus aloitettiin Alaojan yläosasta (kuva 3) Alalammelta eli Jurvasenlammelta. Alalampi on kosteikkomainen lampi, jonka pohjalla on paksu kiintoainekerros (kuva 4). Alalamminsuon turvetuotantoalueen purkuvedet laskevat Suojaojaa pitkin Alalampeen, ja myös Suojaojan pohja on pehmeän kiintoaineksen peittämä, mutta vedenlaatu ei uomassa ole silmämääräisesti Alalammen vedenlaatua heikompaa. Alalammen reunassa, Alaojan suulla on metrin korkuinen, eri kokoisista kivistä ja lohkareista koottu pohjapato (kuva 5), joka aiheuttaa täydellisen vaellusesteen (nro 1). Alaojan uoma on Alalammelta Nuorittajoelle hyvin tasalevyinen ja pääosin selvästi perattu. Perattujen osuuksien tarkkaa pituutta on kuitenkin hyvin vaikea arvioida, sillä peratut alueet eivät ole selkeästi suoristettuja, ja uoma mutkittelee todennäköisesti myös luonnostaan melko maltillisesti. Uoman leveys on noin 2–3 metriä. Vesi on tummaa ja hyvin sameaa, ja virtaus on suurimmaksi osaksi hyvin hidasta tai seisovaa. Puunainesta ei ole uomassa juuri lainkaan, ja siinä on paikoin havaittavissa merkkejä rehevöitymisestä. Uoman mutkittelu on hyvin maltillista, ja mutkat ovat loivia. Uoman rantavyöhykkeellä on monin paikoin havaittavissa perkausvalleja. Alaojan yläosan osuuden erottaa alaosan osuudesta uoman ympäristö, sillä yläosan uoman ympäristö on kuivempaa, ja uoman toisella puolella on peltoalue. Yläosan osuudella ei ole pidempiä koskipätkiä, mutta Hetekyläntien alla on lyhyt, muutaman metrin pituinen, esteetön ja vähäsorainen koskikynnys (nro 2), joka on kuitenkin suoristettu (kuva 6). Hetekyläntien alla ei ole maantierumpua. Suoraan uomaan laskee useita eri kokoisia metsäojia, joista vain yksi aiheuttaa silmämääräisesti havaittavaa rauta- ja kiintoainekuormitusta. Tarkemmat tiedot suoraan uomaan laskevista metsäojista ovat nähtävissä liitteessä 2.

Kuva 3. Karttakuva Alaojan yläoasta. Yläosa kattaa Alalammen eli Jurvasenlammen ja Kylmityisen viereisen peltoalueen välisen osuuden.

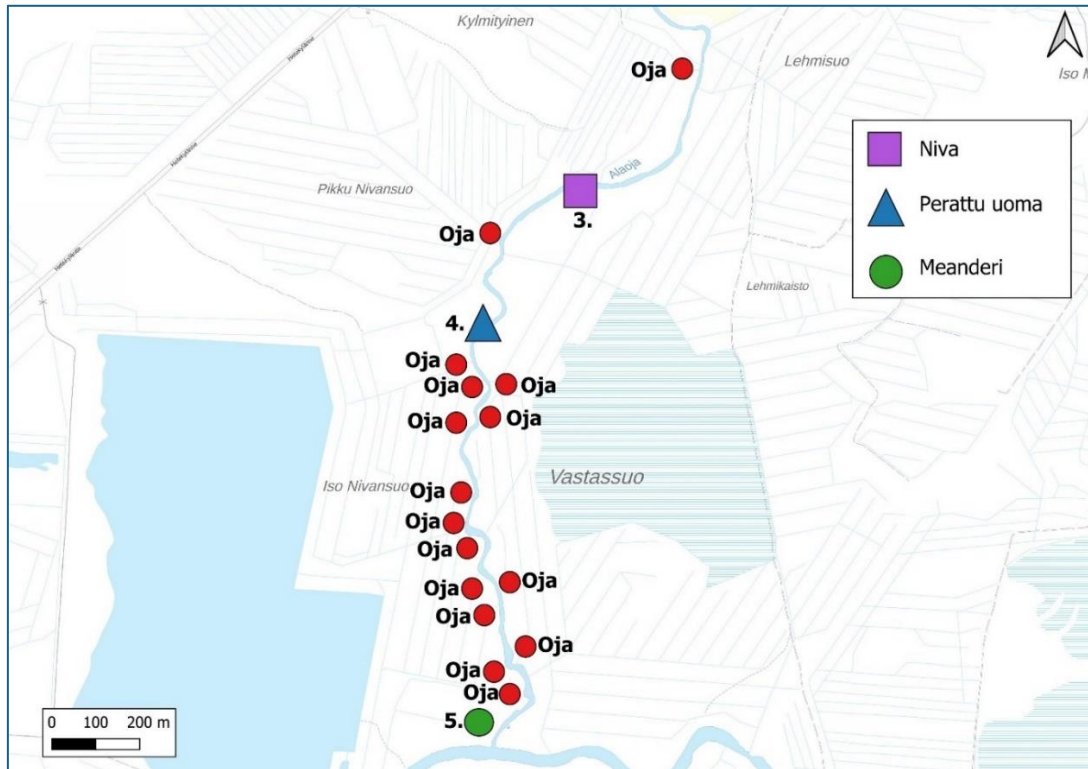
Alaojan alaosan (kuva 8) ympäristö on yläosan osuuden ympäristöön verrattuna kosteampaa ja metsäisempää. Uoma on loivasti mutkitteleva ja tasalevyinen, paikoin uoman reunaa ympäröivät perkausvallit. Puuainesta on uomassa hyvin vähän. Vaikka uoma vaikuttaa koko osuudella peratulta, erityisen selkeästi perkaukset näkyvät pitkässä nivassa nro 3 (kuva 9), ja alueella, joka on merkitty peratuksi uomaksi nro 4 (kuva 10). Näillä pätkillä suurin osa kivistä on siirretty uoman reunoille. Pitkässä nivassa (nro 3) ei ole soraa eikä juurikaan näkinsammalta. Perkauksista huolimatta joen rantavyöhykkeellä ei ole havaittavissa vanhan uoman meandereita, lukuun ottamatta leveää, uoman pintaa ylempänä olevaa meandera nro 5 Alaojan suulla (kuva 13). Koko alaosa osuuden matkalla, muutamman metrin päässä uoman reunasta on tehty harvennushakkuita vuosien 2022–2024 välisenä aikana, ja niiden keskellä kulkee metsäkoneura. Suoraan uomaan laskee useita eri kokoisia metsäojia, joista huomattava osa aiheuttaa selvää rauta- ja kiintoainekuormitusta (kuva 11). Metsäojien alle uoman

reunoille on monin paikoin muodostunut rautapitoisia liejukertymiä (kuva 12). Alaoja laskee esteettömästi Nuorittajokeen.

Kuva 8. Karttakuva Alaojan alaosa. Alaosa kattaa Kylmityisen viereisen peltoalueen ja Nuorittajoen välisen osuuden.

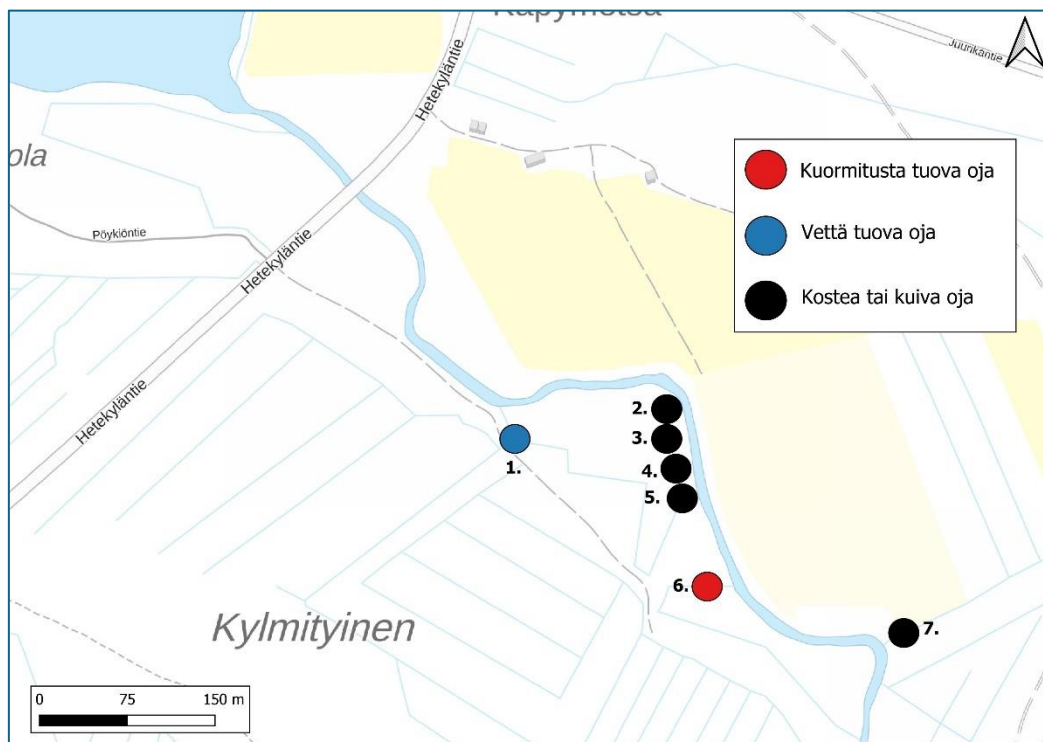
Kuva 1. Karttakuva Alaojan yläosan osuudella olevista suoraan uomaan laskevista metsäojista.

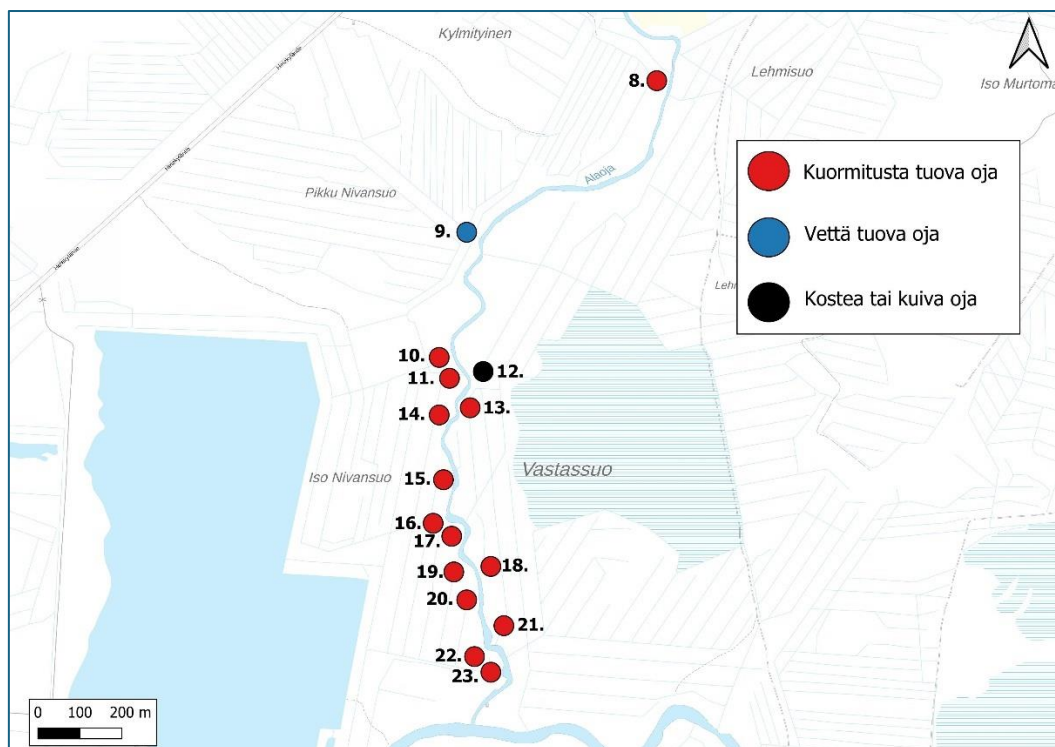
Kuva 2. Karttakuva Alaojan alaosan osuudella olevista suoraan uomaan laskevista metsäojista.
