## **Leväjoen kunnostustarveselvitys 2025**

Elli Pesonen  
Pohjois-Pohjanmaan ELY-keskus  
2025

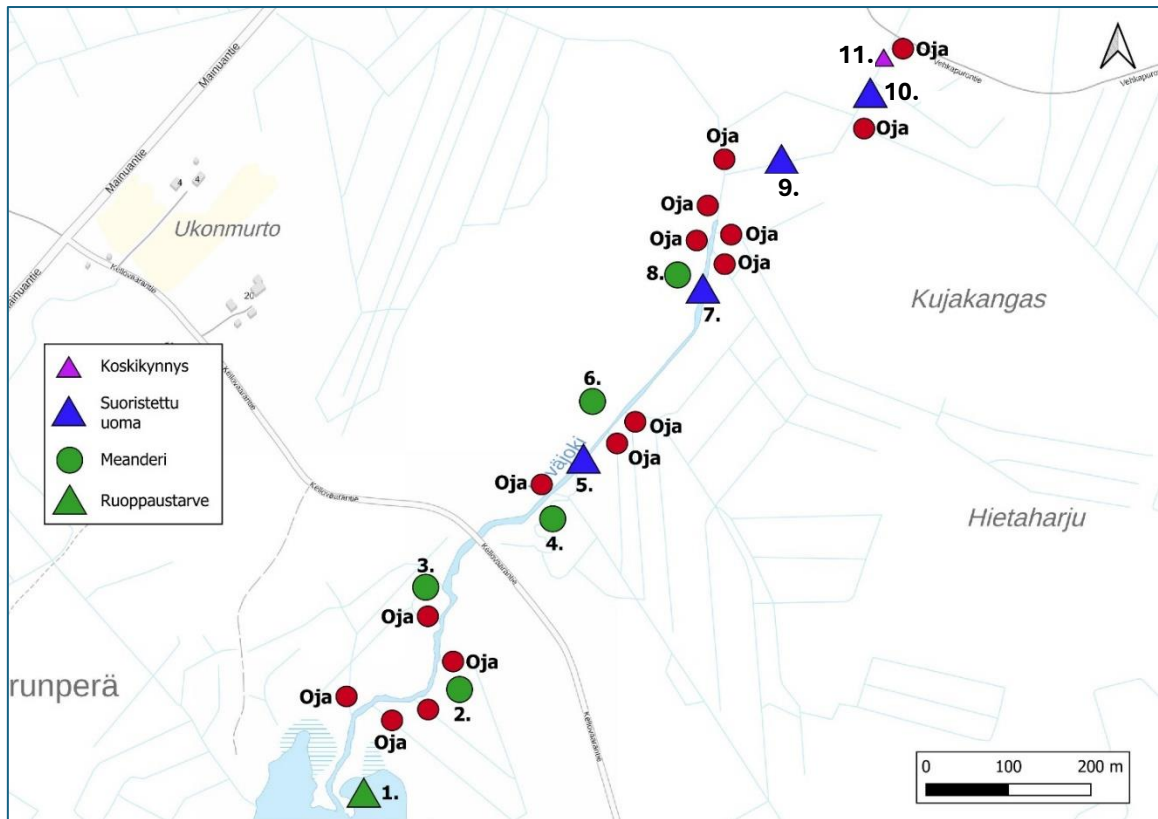
Kunnostustarvekartoitus aloitettiin Leväjoen alaosasta Mainuanjärveltä (kuva 4). Järvi on liettynyt ja kasvittunut joen suualueelta (nro 1). Leväjoen alaosan osuus (kuva 3) on ympäristöltään kostea, hyvin rehevä ja heinikkoinen. Uoma on koko osuudella noin 2–3 metriä leveä, eikä leveysvaihtelua ole juurikaan. Vesi on hyvin ruskeaa ja sameaa, ja uoman pohja on kiintoaineksen peittämä, pehmeä ja liejuinen. Kiviä ei ole juurikaan. Veden virtaus on puron suualueella lähes seisova ja ylempänä hyvin hidasta, mutta hitaasta virtauksesta huolimatta uomassa ei näy selkeitä merkkejä rehevöitymisestä. Leväjoki on lähes koko kartoitusalueelta suoristettu (kuva 6), Kellovaarantien ja Mainuanjärven

välistä pätkeä lukuun ottamatta, ja uoman kummallakin puolella on korkeat, pääosin kiintoaineesta koostuvat perkausvallit (kuva 7). Suoristetun uoman rantavyöhykkeellä on havaittavissa useita pitkiä meandereita (nrot 2, 3, 4, 6 & 8), jotka vaikuttavat entisen luonnontilaisen uoman jäänteiltä. Niistä suurin osa on uoman pohjaa korkeammalla, mutta meanderi nro 3 on uoman tasolla, hyvin leveä, ja vaikuttaa Leväjoen sivuhaaralta (kuva 5). Varsinaisia koskialueita ei alaosassa ole, mutta Vehkapu-  
rontien eteläpuolella on yksi lyhyt, perkaamaton koskikynnys (nro 11), jossa on vähän soraa ja nä-  
kinsammalta. Purossa on koskikynnyksen alapuolella puurakenteita, jotka vaikuttavat vanhoilta, ih-  
misen tekemiltä suisteilta (kuva 8). Suisteilla on todennäköisesti pyritty monipuolistamaan virtausta  
suoristetussa uomassa. Uomaan laskee useita, eri kokoisia metsäoja, joista osan pohjalla on runsaasti

Kuva 3. Karttakuva Leväjoen alaosasta. Alaosa kattaa Mainuanjärven ja Vehkapurontien välisen osuuden.

2. Leväjoen kosteikkosuunnitelmassa (Nevalainen 2008) on ehdotettu, että vesi ohjataan Leväjoen  
uomasta 1,8 ha kokoisen pintavalutusalueen kautta takaisin uomaan ennen Levälahtea. Kosteikko-  
suunnitelmassa vesi on suunniteltu palautettavaksi myös meanderiin 4. Kesän 2025 kartoituskäyn-  
nillä ei havaittu sellaisia muutoksia alueen olosuhteissa, jotka vaikuttaisivat kosteikon toteuttamis-  
mahdollisuuksiin. Kuten kosteikkosuunnitelmassakin todettiin, suunniteltu pintavalutusalue on liian  
pieni, jotta se olisi tehokas ravinteiden pidättämisessä. Todennäköisesti alueelle muodostuisi myös  
oikovirtauksia, mutta kiintoainesta pidättyisi jossain määrin. Kosteikon toteutuksessa tulisi huomi-  
oida vesieliöstön vaellusmahdollisuus.

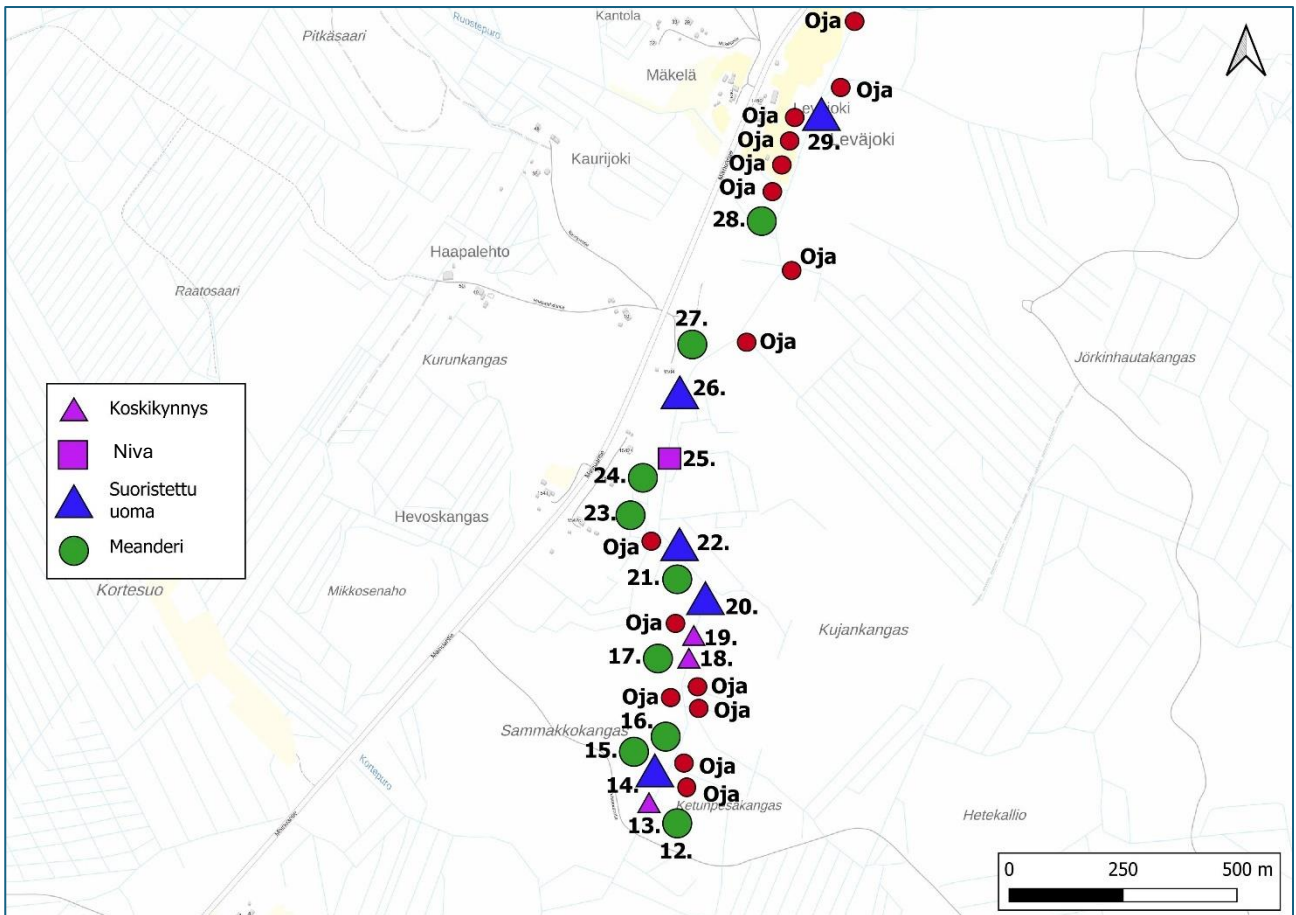
Leväjoen yläosassa, Vehkapurontien ja Katvanpuron haaran välisellä osuudella (kuva 9) uoman rantavyöhyke on metsäisempää ja helppokulkuisempaa. Uoma on koko osuuden matkalta perattu, mutta leveysvaihtelua on enemmän kuin alaosassa. Osuuden yläosassa uoma kaventuu selkeästi, ja sen reunat jyrkkenevät. Vesi on edelleen ruskeaa, mutta sen sameus vaihtelee kirkkaamman ja sameamman välillä. Uoma on yläosassa selvemmin rehevöitynyt kuin alaosassa, ja siinä kasvaa paikoin runsaasti palpakkoa (kuva 15). Rantavyöhykkeellä on edelleen havaittavissa entistä luonnontilaista uomaa muistuttavia pitkiä meandereita (kuva 10), jotka ovat pääosin uomaa korkeammalla (nrot 12, 15, 16, 17, 21, 23, 24, 27, 28). Varsinaisia koskialueita ei ole yläosankaan alueella, mutta osuuden keskivaiheilla on yksi, 220 metriä pitkä niva (nro 25). Niva on vähäkivinen ja uoman suoristusten takia suora, mutta kivet sijaitsevat uomassa (kuva 12). Sen pohjassa on myös hieman soraa ja näkinsammalta. Nivan lisäksi osuudella on kolme lyhyttä, muutaman metrin pituista koskikynnystä (nrot 13, 18 & 19), joiden pohjalla on vähän soraa, mutta näkinsammal puuttuu jokaisesta. Uoman reunoilla on pari rautalähdettä, joista rautasakkaa valuu reunan yli puroon (kuva 11). Uoman yli kulkee myös muutama puurakenteinen silta, joista yksi on romahtanut keskiosastaan uomaan. Romahtanut silta ei ole kuitenkaan vielä esteellinen, sillä vesi virtaa esteettömästi uoman reunoilla. Romahtaneen sillan alla on runsaasti hienojakoista soraa (kuva 13). Uomassa on havaittavissa paikoin kiintoainekertymiä, mutta koska ne koostuvat pääosin hiekasta ja hiekkaa hienommasta aineksesta, niitä ei voi selkeästi määrittellä turvetuotannon aiheuttamiksi (kuva 14). Varsinaisia liettymäkertymiä ei kartoitusalueella havaita. Suurisuon turvetuotantoalueen laskupuro on pieni, eikä aiheuta selvää kuormitusta. Katvanpuro on selvästi rehevöityneempi ja kuormittuneempi.

Kuva 9. Karttakuva Leväjoen yläosasta. Yläosa kattaa Vehkapurontien ja Katvanpuron haaran välisen osuuden.

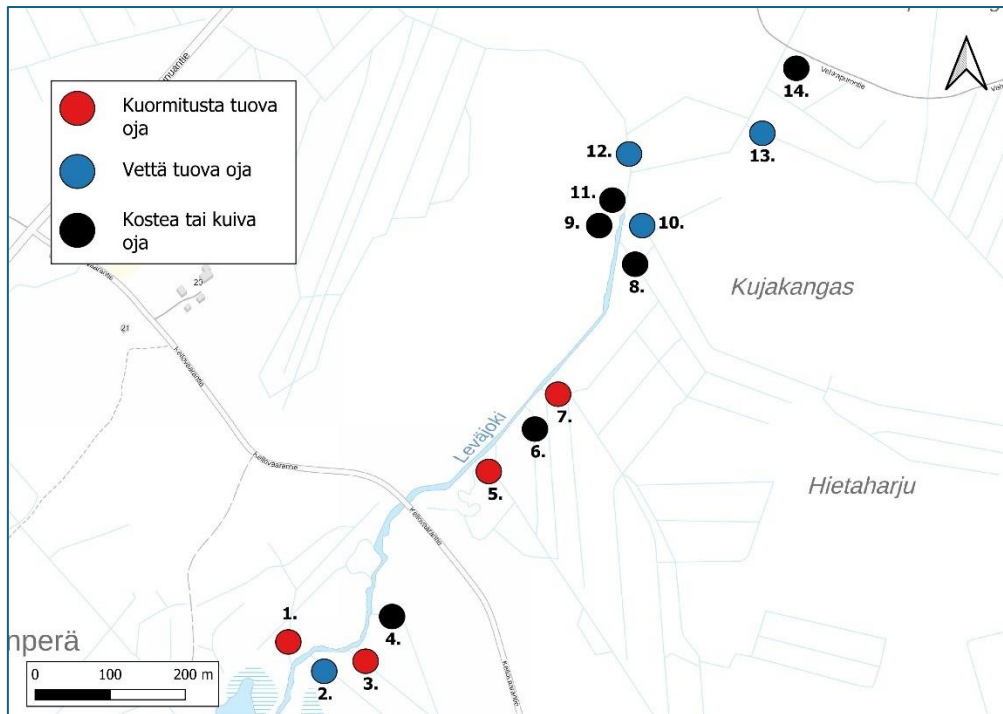
Kuva 1. Karttakuva Leväjoen alaosan osuudella olevista suoraan uomaan laskevista metsäojista.

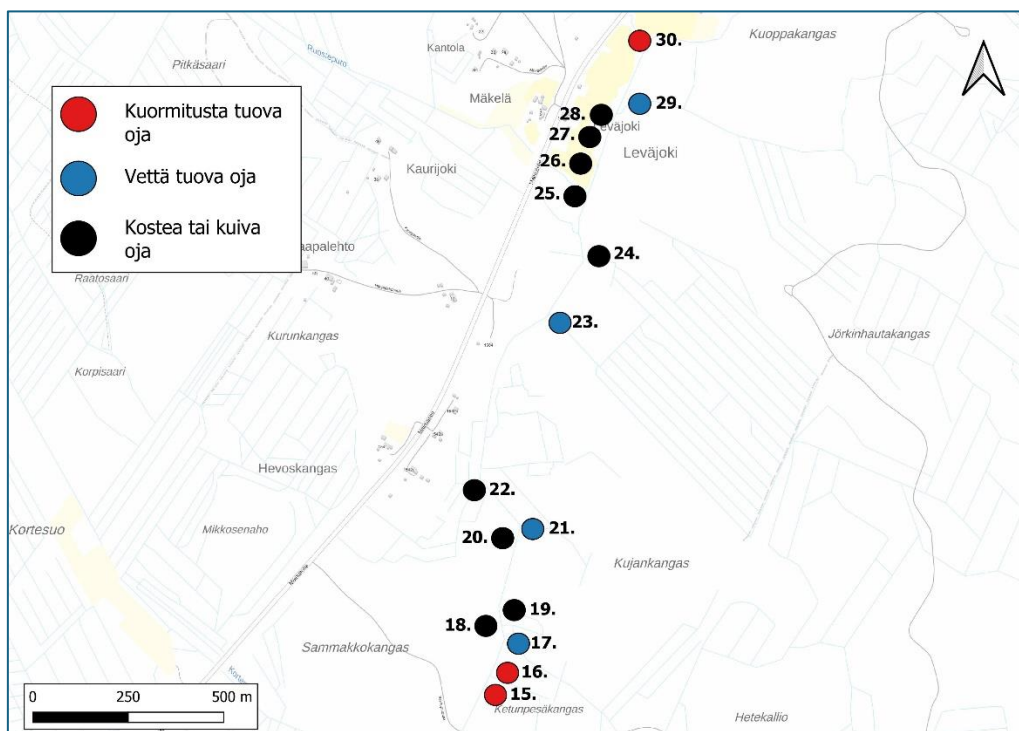
Kuva 2. Karttakuva Leväjoen yläosan osuudella olevista suoraan uomaan laskevista metsäojista.
