## **Paskajoen kunnostustarveselvitys 2025**

Elli Pesonen  
Pohjois-Pohjanmaan ELY-keskus  
2025

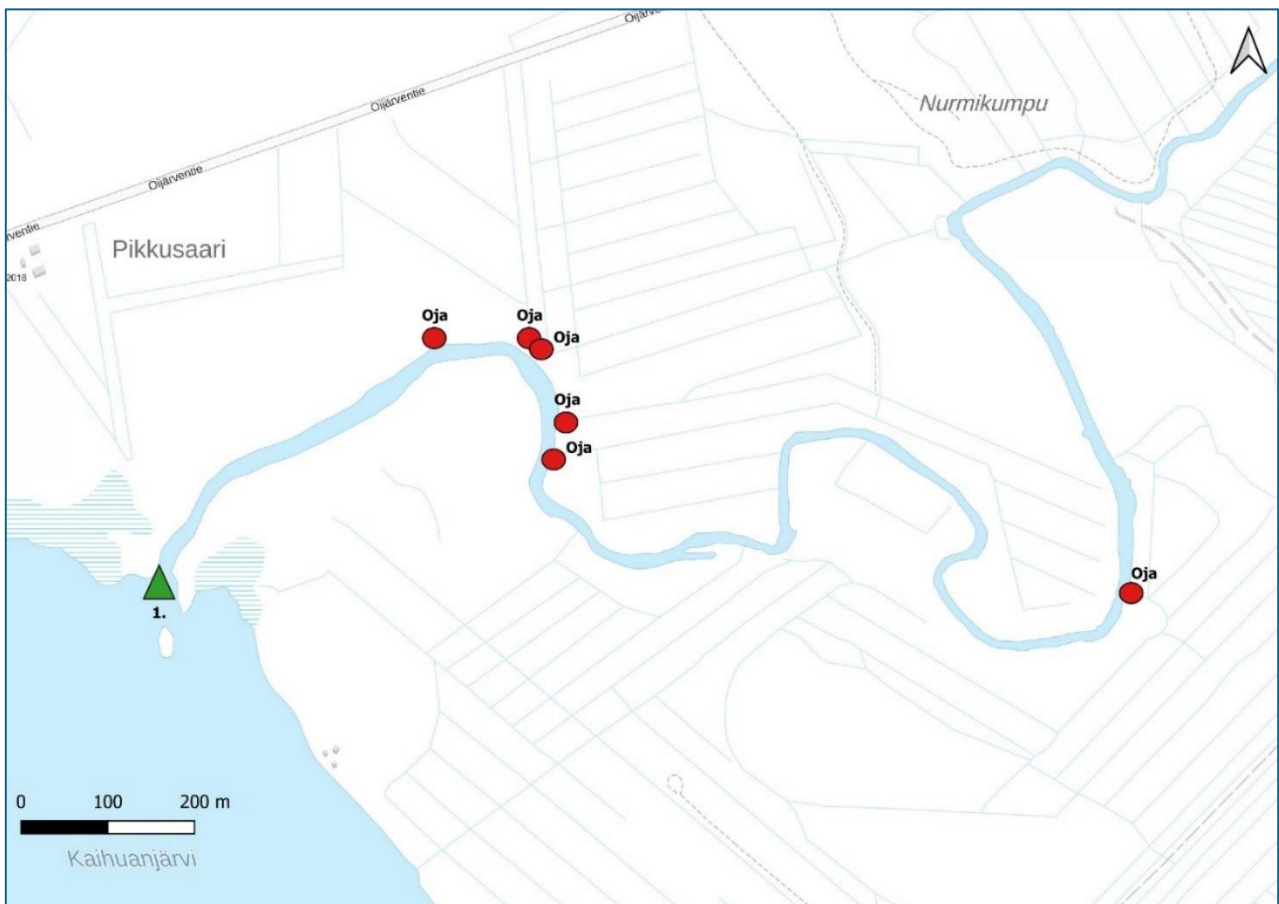
Kuva 3. Karttakuva Kaihuanjärven ja Nurmikummun välisestä osuudesta.

Kunnostuskartoitus aloitettiin Paskajoen alaosaan Kaihuanjärveltä (kuva 3). Järvi on hyvin liettynyt ja kasvittunut joen suualueelta (nro 1), virtaus joen suualueella on erittäin hidasta. Joki on noin 3–4 metriä leveä, pohja on pehmeä ja kertyneen kiintoaineksen takia upottava. Kiviä ei uomassa näy, eikä puuainesta ole juurikaan. Vesi on hyvin tummaa ja sameaa, mutta hitaasta virtauksesta huolimatta uomassa ei näy merkkejä rehevöitymisestä. Joen mutkittelu on tällä välillä melko vähäistä, mutta sitä ei ole selvästi perattu. Uomaan laskee useita suuria metsäojia, joista osan pohjalla on runsaasti rautasakkaa ja muuta kiintoainesta.

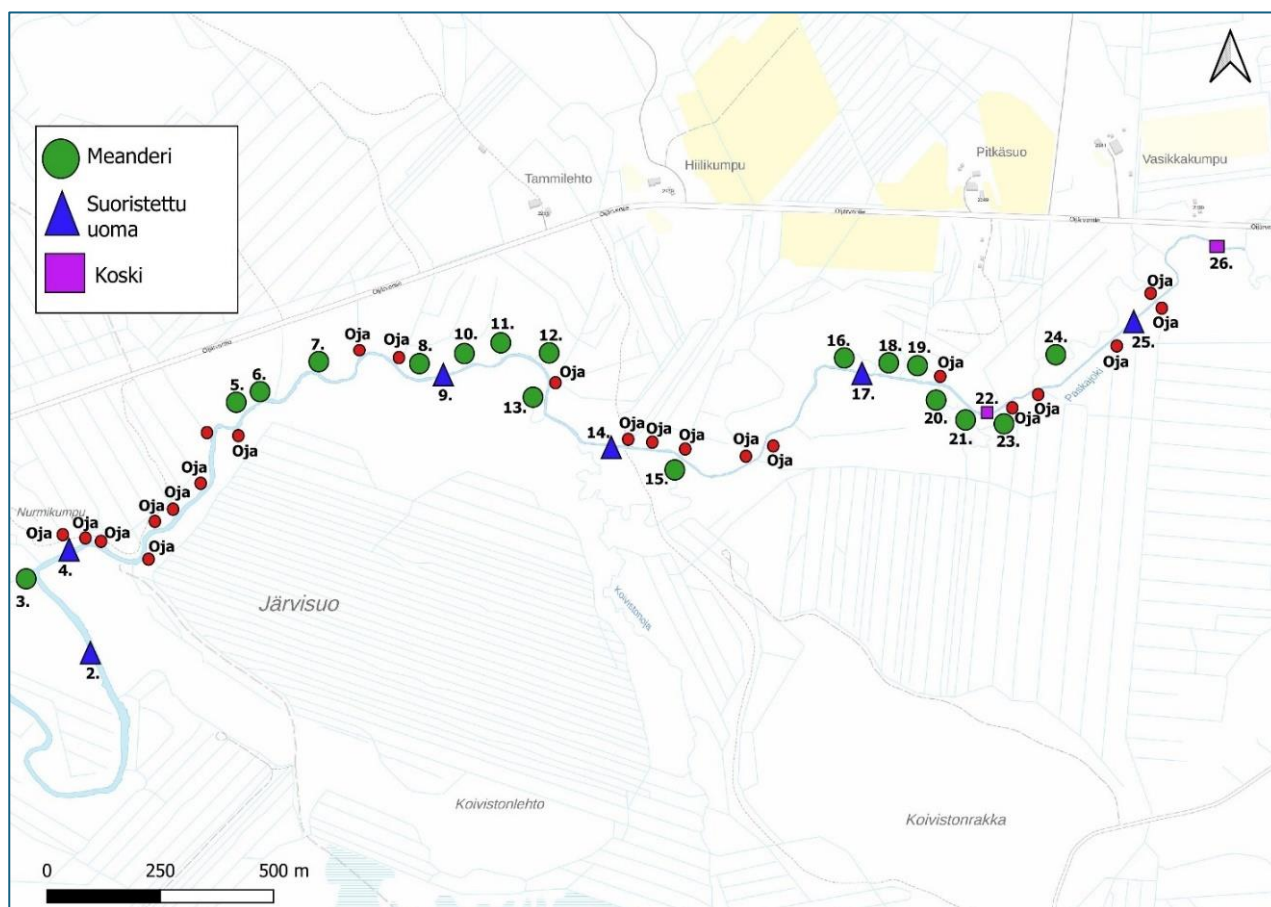
Kuva 4. Karttakuva Nurmikummun ja Vasikkakummun välisestä osuudesta.

Nurmikummun ja Oijärventien välistä osuutta (kuva 4) luonnehtivat suoritettut uomapätkät (nrot 2, 4, 9, 14, 17 & 25) ja niitä ympäröivät perkausvallit (kuva 5). Perkausvallit eivät ole kovin korkeita, mutta selvästi havaittavissa maastossa, ja niillä kasvaa paikoin tiheä puusto. Perkaussmassat koostuvat pääsääntöisesti kiintoaineksesta, osin kiviaineksesta. Uoma on edelleen melko leveä, mutta kapenee hiljalleen ylemmäksi mentäessä ja alkaa mutkitella perattujen osuuksien välissä. Rantavyöhykkeellä on havaittavissa useita vanhan uoman meandereita, joista pääosa ei kuitenkaan ole yhteydessä uomaan (kuva 6). Pidempi, maastokartasta selkeästi erottuva vanha uoma (nro 24) Pitkäsuon ja Vasikkakummun välissä erottuu selvästi myös maastossa, mutta sen ympäristö on tiheästi pusikoitunut. Kiviä on uomassa edelleen hyvin vähän, eikä puuainesta ole juurikaan. Koskia osuudella on kaksi (nrot 22 & 26). Ne ovat kummatkin lyhyitä ja nivamaisia, sorattomia ja vähäkivisiä. Koski nro 22 vaikuttaa osittain peratulta, sillä vaikka uomassa on kiviä, niitä on havaittavissa myös uoman reunoilla. Koski nro 26 on luonnontilainen. Suoraan uomaan laskevia metsäojia on osuudella useita.

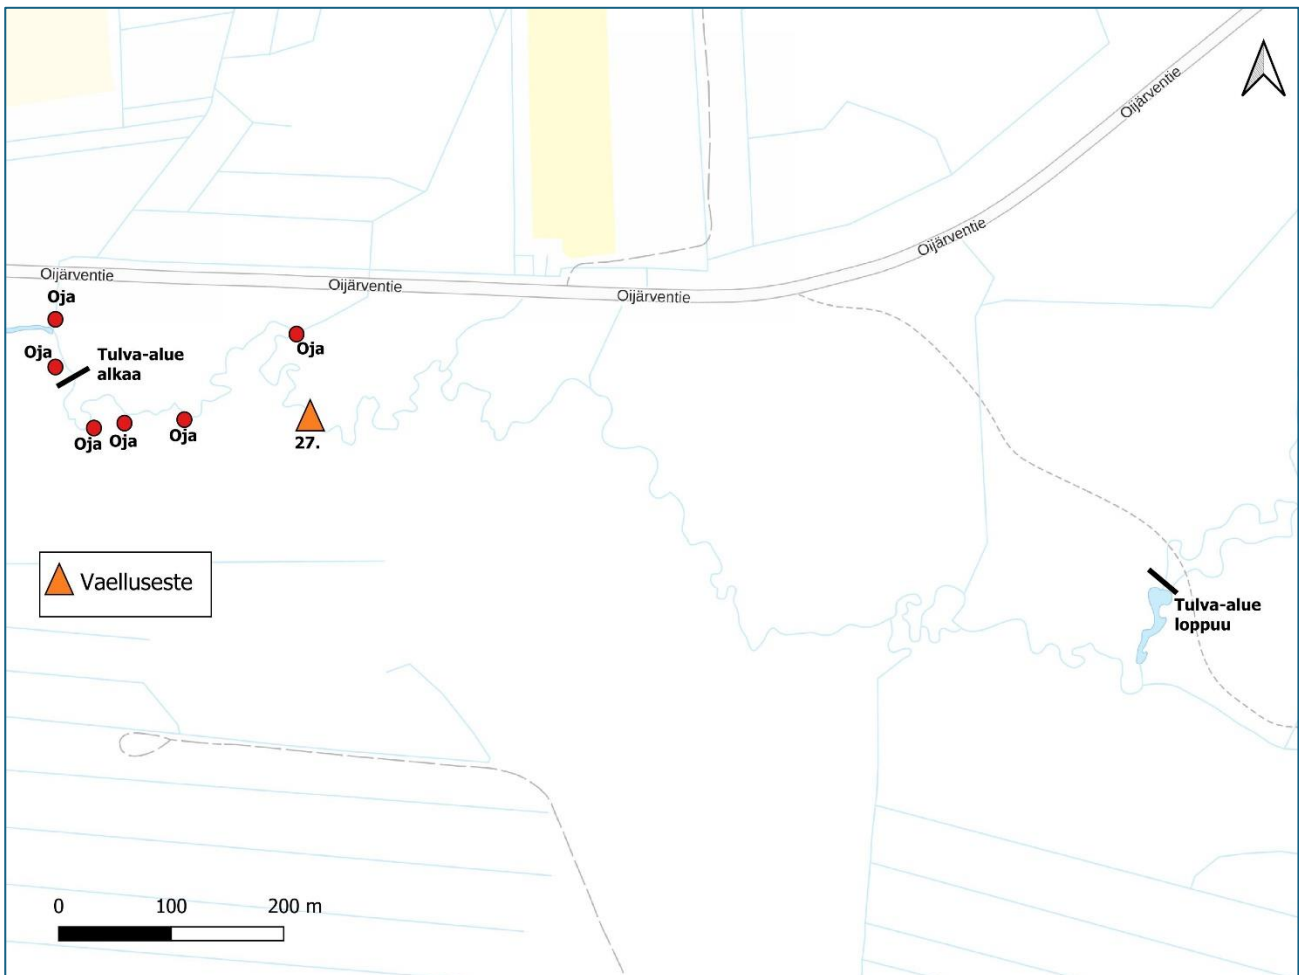
Kuva 7. Karttakuva Vasikkakummun ja Ukonpolttamaojan yläpuolella päättyvän tulva-alueen välisestä osuudesta.

Paskajoen kartoitusalueen alaosa päättyy laajaan, uoman kummallekin puolelle levittäytyvään tulva-alueeseen (kuva 7), jonka on aiheuttanut yli metrin korkuinen, täydellisen vaellusesteen muodostava majavapato (nro 27) (kuva 8). Majavapato on yllättävä, sillä majavista ei ole merkkejä alempana uomassa eikä padon yläpuolella. Uoman rantavyöhyke alkaa tulvia ennen uomaa, ja vesi valuu paikoin putousmaisesti uoman reunojen yli uomaan. Tulva-alueen metsä on kuollutta, ja aluskasvillisuus on jo alkanut muuttua kosteikkomaiseksi (kuva 9). Uomassa vettä on yli 1,5 metriä, ja vesi seisoo paikoillaan. Uoman leveys vaihtelee runsaasti muutamasta metristä alle metriin. Kulkeminen alueella oli niin haastavaa, että alue päädyttiin pääosin kiertämään. Tulva-alue päättyy Ukonpolttamaojan yläpuolella sijaitsevalla luonnonsuojelualueella.

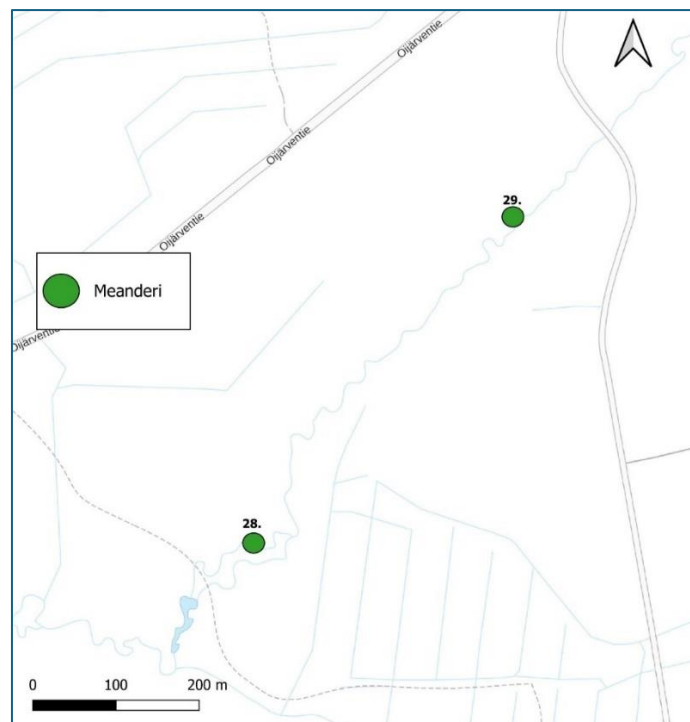
Kuva 10. Karttakuva Ukonpolttamaojan yläpuolella päättyvän tulva-alueen ja Isoharjun metsäautotien välisestä osuudesta.

Ukonpolttamaojan yläpuolella päättyvän tulva-alueen ja Isoharjun metsäautotien välissä sijaitseva lyhyehkö osuus (kuva 10) ei kunnostuspotentiaalin kannalta ole kovin merkittävä. Uoman rantavyöhykkeellä on havaittavissa kaksi vanhan uoman meandertia, ja uoma vaikuttaa paikoin lievästi suoristetulta, mutta varsinaisia perkausvalleja ei rantavyöhykkeellä ole. Leveysvaihtelua on uomassa vain vähän, mutta uoman mutkittelu lisääntyy hiljalleen (kuva 11). Uomaan ei laske yhtäkään metsäojaa, eikä koskia ole lainkaan. Puuaineksen määrä lisääntyy, mutta määrä ei edelleenkään ole suuri. Isoharjun metsäautotien alittava maantierumpu ei ole esteellinen.

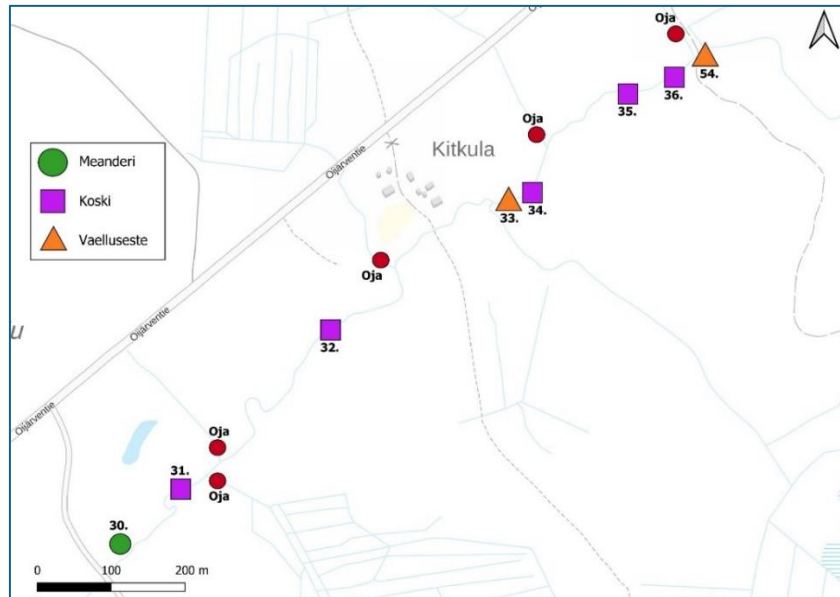
Kuva 12. Karttakuva Isoharjun metsäautotien ja Jako-ojan haaran välisestä osuudesta. Vaelluseste nro 54 on lisätty karttakuvaan jälkikäteen.

Isoharjun metsäautotien ja Jako-ojan haaran välinen osuus (kuva 12) on alemmista osuuksista poiketen hyvin koskipainotteinen, sillä koskia on yhteensä 5 kappaletta, ja osa niistä on pitkiä. Pisin yhtenäinen koski-suvanto-koski-alue (nro 32) on 240 metriä. Osuudella on myös kaksi vaellusestettä, joista toinen on kasaantuneesta puuaineksesta muodostunut hidaste (nro 33). Hidasteella tarkoitetaan sellaista rakennetta, joka häiritsee vesieliöiden vapaata liikkumista, mutta ei täysin estä sitä. Vaelluseste nro 54 sijaitsee metsäautotien kahluupaikalla, eikä se kartoitusaikana ollut esteellinen. Paikalla käytiin kuitenkin uudelleen elokuussa 2025, ja alivedenkorkeudella se osoittautui vuodenaikaisesti esteelliseksi. Paikalla on uoman ylittävä metsäautotie, jonka alla on kapea, halkaisijaltaan noin 20 cm leveä putki. Putken alareuna on noin 5 cm uoman yläpuolella (kuva 15). Korkeammalla virtaamalla vesi virtaa kahluupaikan yli, eikä silloin ole esteellinen. Kosket nro 31, 32, 34 ja 35 ovat

luonnontilaisen kaltaisia, mutta vaikka kiviä on niissä runsaasti, kivien koossa ei ole suurta vaihtelua. Näkinsammalta voi havaita kivien pinnalla vähän, mutta kunnolliset soraikot puuttuvat jokaisesta koskesta (kuva 13). Ylin koski (nro 36) on muista osuuden koskista poiketen selvästi perattu, sillä se on suora, ja suuri osa uoman kivistä on sen reunoilla. Soraa ei tässäkään koskessa ole niin paljon, että sitä voisi pohjasta havaita, näkinsammalta on vähän (kuva 14). Osuuden alaosassa on yksi vanha meanderi, ja uomaan laskee muutamia metsäojia, joista osa aiheuttaa rautakuormitusta. Puuaines uo-  
massa lisääntyy, ja leveysvaihtelu kasvaa, vaikkakin se on edelleen melko maltillista.

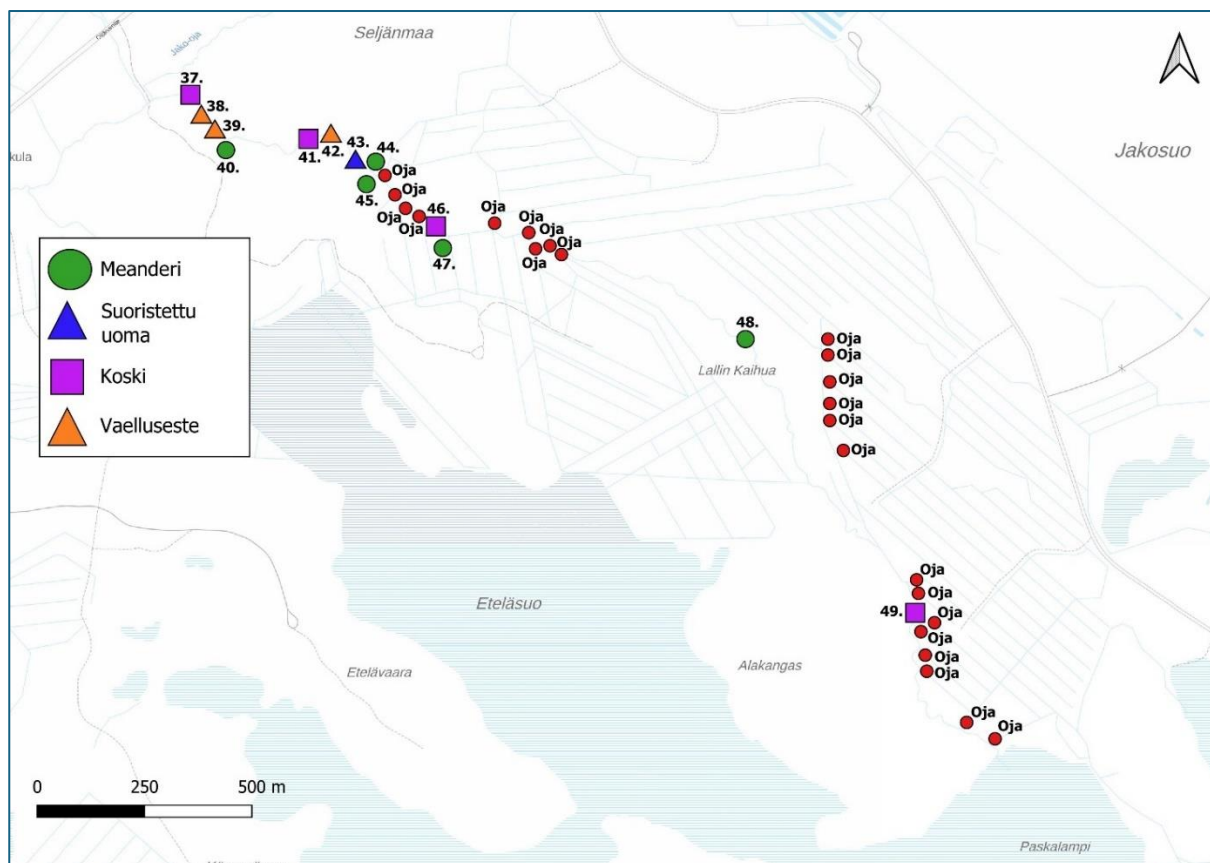
Kuva 16. Karttakuva Jako-ojan haaran ja Paskalammen välisestä osuudesta.

Paskajoen varsinaisen uoman yläosa on ominaisuuksiltaan ja ympäristöltään hyvin monipuolinen (kuva 16). Uoma vaihtelee luonnontilaisesta suoristettuun, ja se sisältää muutamia pitkähäköjä koskia ja nivapätkiä. Pisin yhtenäinen koski-suvanto-koski-alue (nro 37) on pituudeltaan 190 metriä (kuva 17). Alemmissa koskissa (nrot 37 & 41) virtaus on voimakkaampaa, ne ovat luonnontilaisia, eri kokoisia kiviä on runsaasti, ja niissä on kolme esteellistä kivikynnystä (nrot 38, 39 & 42). Ylemmät nivakosket (nrot 46 & 49) sijaitsevat suoristetuissa pätkissä. Kiviainesta on niissä silmämääräisesti vähemmän, mutta osa kivistä on jäänyt veden alle korkean vedenpinnan takia (kuva 18). Osuuden jokaisessa koskessa on näkinsammalta, mutta soraikot puuttuvat. Uoman rantavyöhykkeellä on havaittavissa muutamia vanhoja meandereita, jotka ovat uomaa korkeammalla. Osuuden keskivaiheilla on maastokartassa havaittavissa luonnontilainen uoma (nro 48) ojitusalueiden välissä, mutta maastossa ilmeni, että luonnontilainen uoma on tukittu yläosastaan lähellä Paskalampea, ja vedet on ohjattu uoman pohjoispuolella kulkevan metsäojan kautta. Vanhan uoman voi maastossa havaita, ja siihen on kertynyt jonkin verran sadevesiä, mutta virtausta ei ole, ja sen rantavyöhyke on pusikoitunut. Suoraan jokeen laskevia metsäojia on paljon, mutta suurin osa niistä ei aiheuta merkittävää kuormitusta, eivätkä ne ole kovin tuoreita. Kartoitus päätettiin Paskalampeen, josta Paskajoki saa alkunsa. Lampi on täysin umpeen kasvanut, ja sen päällä kasvaa paksu rahkasammalkerros, jonka päällä pystyy kävelemään (kuva 19). Sammalkerroksen alla on lähes 1,5 metriä vettä.

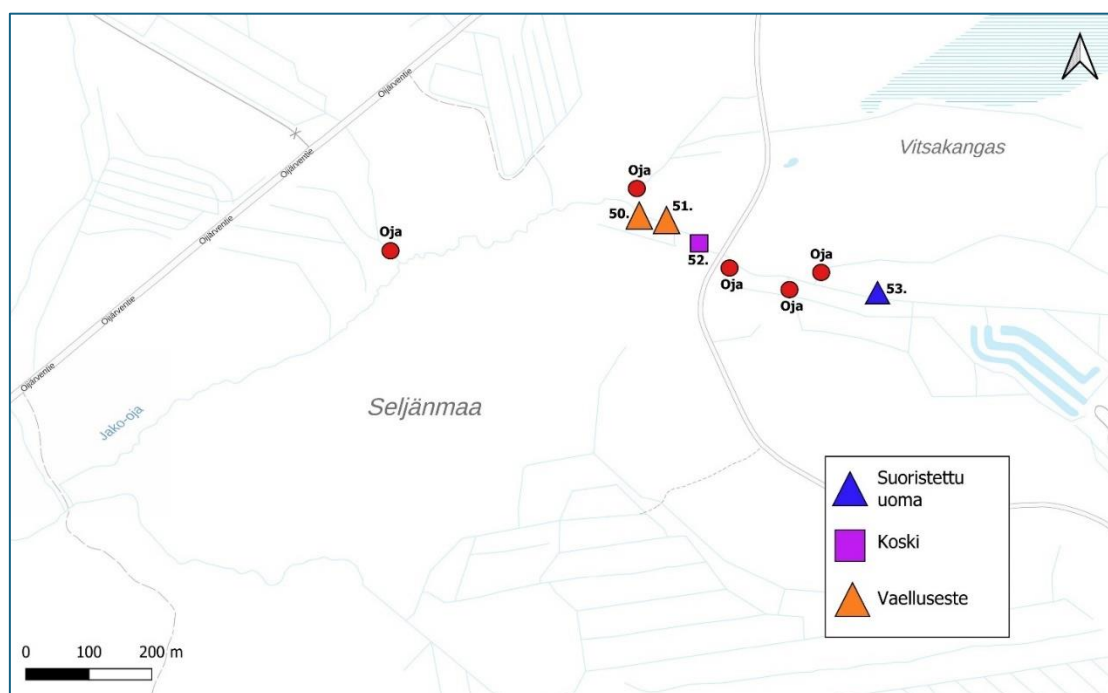
Kuva 20. Karttakuva Jako-ojan osuudesta.

Paskajokeen laskeva Jako-oja (kuva 20) on pääosin yllättävän kirkasvetinen, eikä turvetuotannon aiheuttamaa liettymistä ole selkeästi havaittavissa kuin paikoitellen. Selkeimmin lietettä on kertynyt aivan puron suulle (kuva 21). Uoma mutkittelee voimakkaasti ja on pitkälti luonnontilainen, aivan yläosan suoristettua pätkää lukuun ottamatta. Leveysvaihtelua on runsaasti, puolesta metristä 1,5 metriin. Purossa on yksi kunnollinen, nivamainen koskipätkä ennen Jakosuon turvetuotantoalueelle johtavaa hiekkatietä (nro 52). Koski on suoruidestaan huolimatta luonnontilaisen kaltainen, ja sen pohjalla on paljon soraa (kuva 22). Ennen koskea uomassa on kaksi vaellusestettä, joista nro 50 on kasaantuneen puuaineksen aiheuttama, täydellisesti esteellinen kynnyks. Vaelluseste nro 51 on osittaisen esteen muodostava kivitkynnyks. Suoraan uomaan laskee muutamia metsäojaia, selkeitä meandereita ei rantavyöhykkeellä voi havaita. Ennen Jakosuon turvetuotantoalueen laskeutusaltaita uoma muuttuu voimakkaasti peratuksi ja ojauoman kaltaiseksi, ja sitä ympäröivät korkeat, pusikoituneet perkausvallit (nro 53) (kuva 23). Vesi kulkee laskeutusaltaista puroon mittauskaivon kautta. Jakosuo ja Vassikkasuo ovat kummatkin hyvin pitkälle vesittyneet turvetuotannon päättymisen jälkeen (kuva 24).
