## **PATTIJOEN UOMAN VETOKYVYN TARKASTELU**

7.12.2022

Insinööritoimisto Pekka Leiviskä

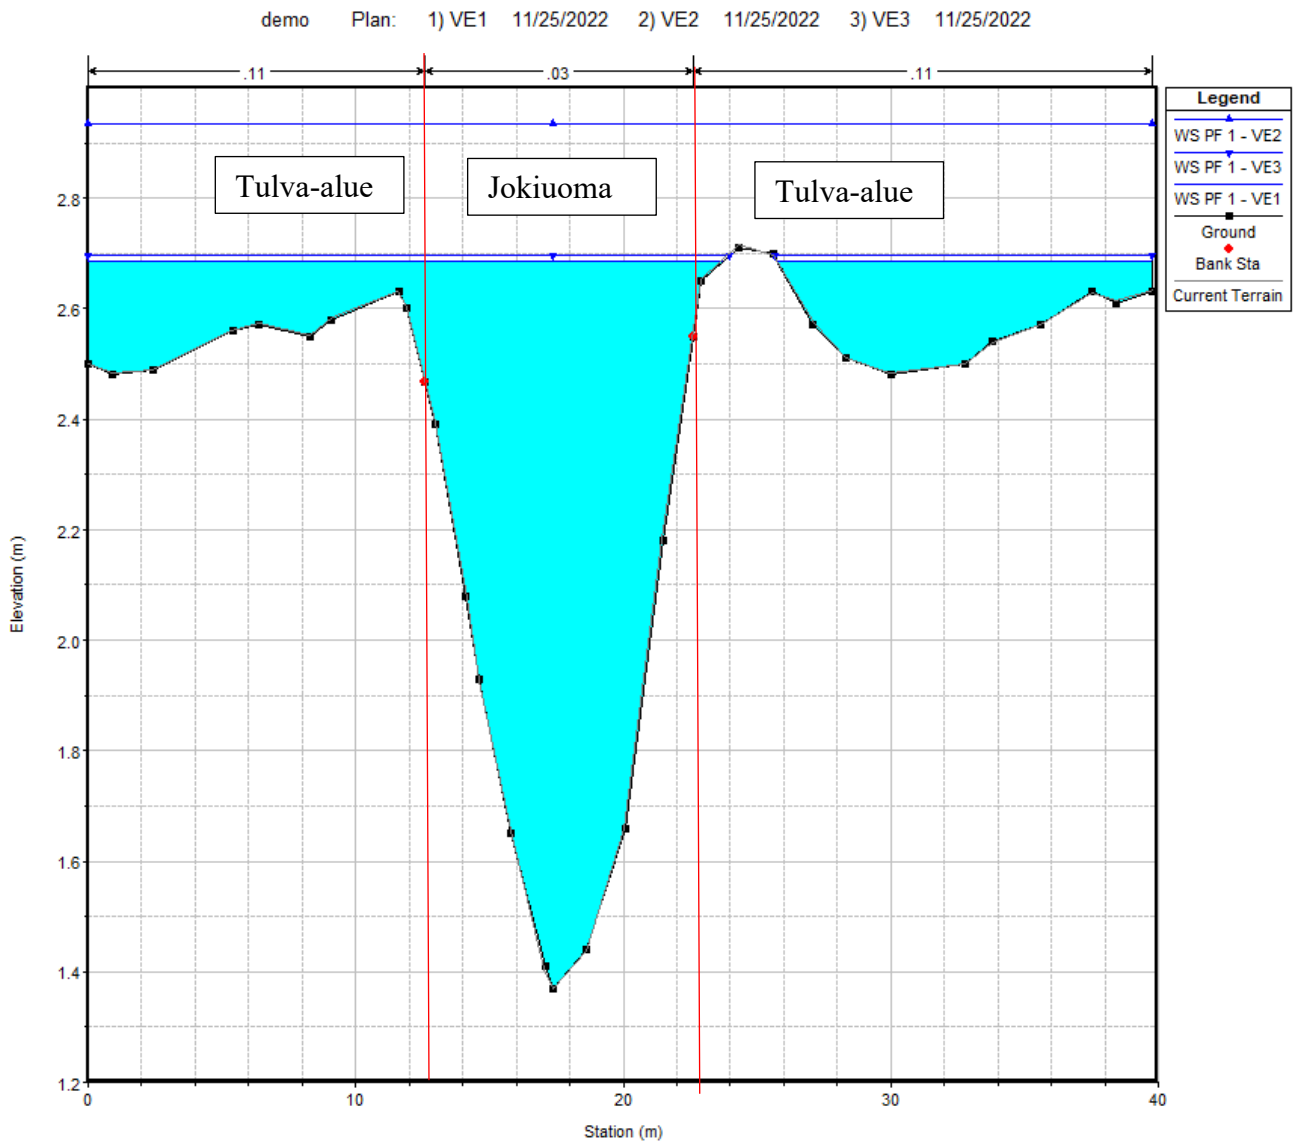
Kuva 50. Laskentapoikkileikkauksessa joen eri osa-alueet.

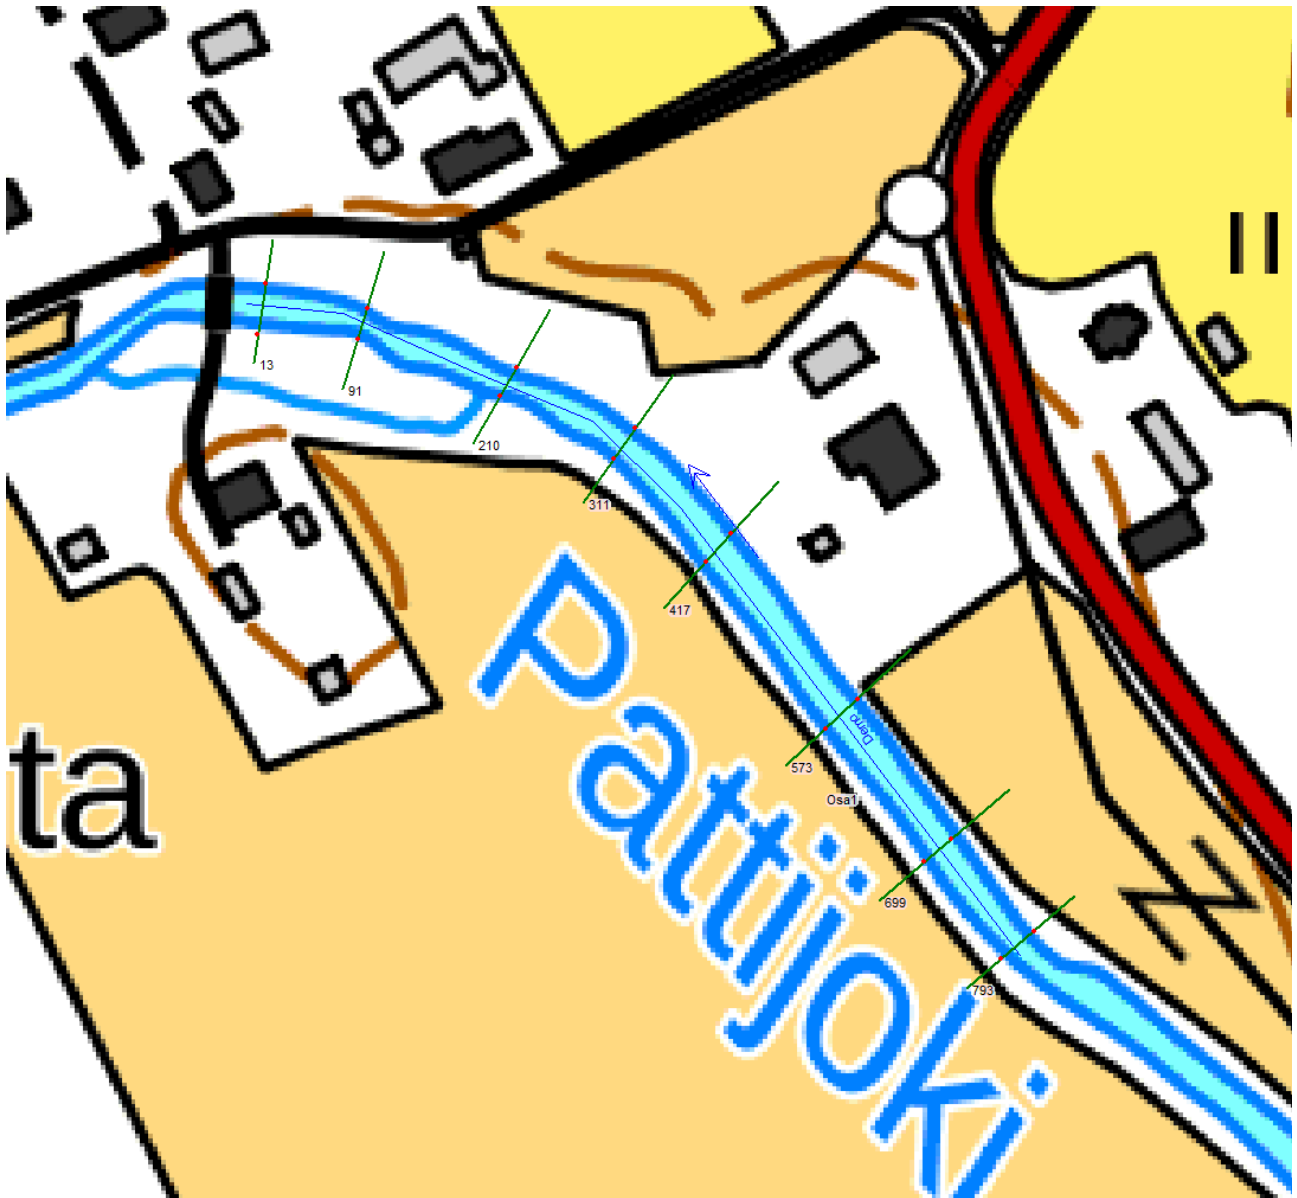
Kuva 51. MML maastomallista silta 21 yläpuolelta laadittu demo, jossa poikkileikkaukset on merkitty kartalle. Taustakartta Maanmittauslaitos 09/2022.

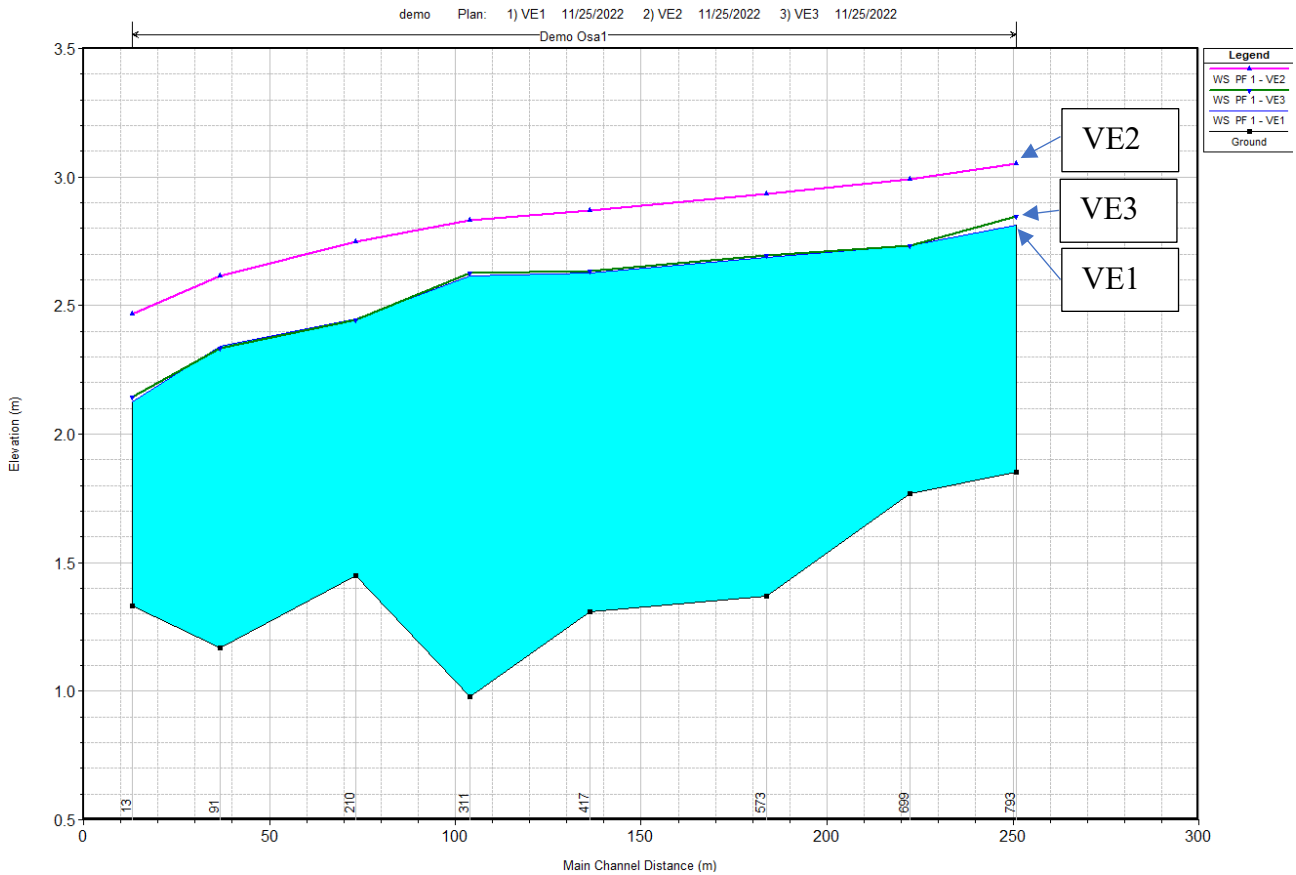
Laskennan reunaehtoina olivat yläpuolinen virtaama  $10 \text{ m}^3/\text{s}$  ja alapuoleinen normaalikaltevuus 0,008. Laskenta toteutettiin 1D poikkileikkauksin ja tasaisen virtaaman laskennalla HEC-RAS ohjelmiston versiolla 5.0.7. Pituusleikkauksena lasketut vedenkorkeudet poikkileikkauksissa eri vaihtoehdoilla on esitetty seuraavassa kuvassa.

Tämä demo hahmottaa osaltaan sitä tietoa, että jokiuoman merkitys ja puhtaus kasvillisuudesta on merkittävässä roolissa. Jokiuoman osalta tarkasteltiin tilannetta, jossa uomassa on merkittävä määrä kasvillisuutta. Tässä ei tarkasteltu erittäin tukkoista uomanosuutta, jossa kasvillisuus on vallannut jokiuoman. Veden virtauksen kannalta haasteellinen on myös tilanne, jossa puustoa on kaatunut uomaan ja siihen kertyy erinäistä materiaalia padottaen vedenpintaa.

Laskennasta ilmeni, että ranta-alueiden kasvillisuudella on suhteessa aika vähäinen vaikutus tulvan nousuun. Tämä siis tilanteessa, jossa rannalla on kapeahkolla alueella kasvillisuutta. Ensinnäkin tulva-alueella veden virtausnopeus pienenee merkittävästi alhaisemmaksi kuin jokiuomassa. Kun tiedetään, että häviöiden suuruus kasvaa virtausnopeuden neliössä, jää alhaisemman virtausnopeuden tulva-alueella häviöt merkittävästi pienemmäksi. Lisäksi kasvillisuuden tausta-alueella, jos oletetaan että siellä on peltoa, niin kasvillisuus peittää vain pienen osan virtaus-alueesta.

Edellä olevan perusteella ehdottomasti suurin hyöty kasvillisuuden poistosta saavutetaan, kun se kohdennetaan jokiuomaan tai sen luiskissa uoman suuntaan sojottaviin puihin tai pensaisiin.

Koska kasvillisuudella on merkittävä rooli koko uoman veden virtausvastuksessa, on hyödyllistä pitää jokiuoma puhtaana järeämmästä kasvillisuudesta, erityisesti puista ja pensaista. Niiden poistamisella voidaan kohtu kustannuksin saavuttaa merkittävää vaikutusta tulvavedenkorkeuksien alentamiseen.
