## Saviojan kunnostustarveselvitys 2025

Elli Pesonen  
Pohjois-Pohjanmaan ELY-keskus  
2025

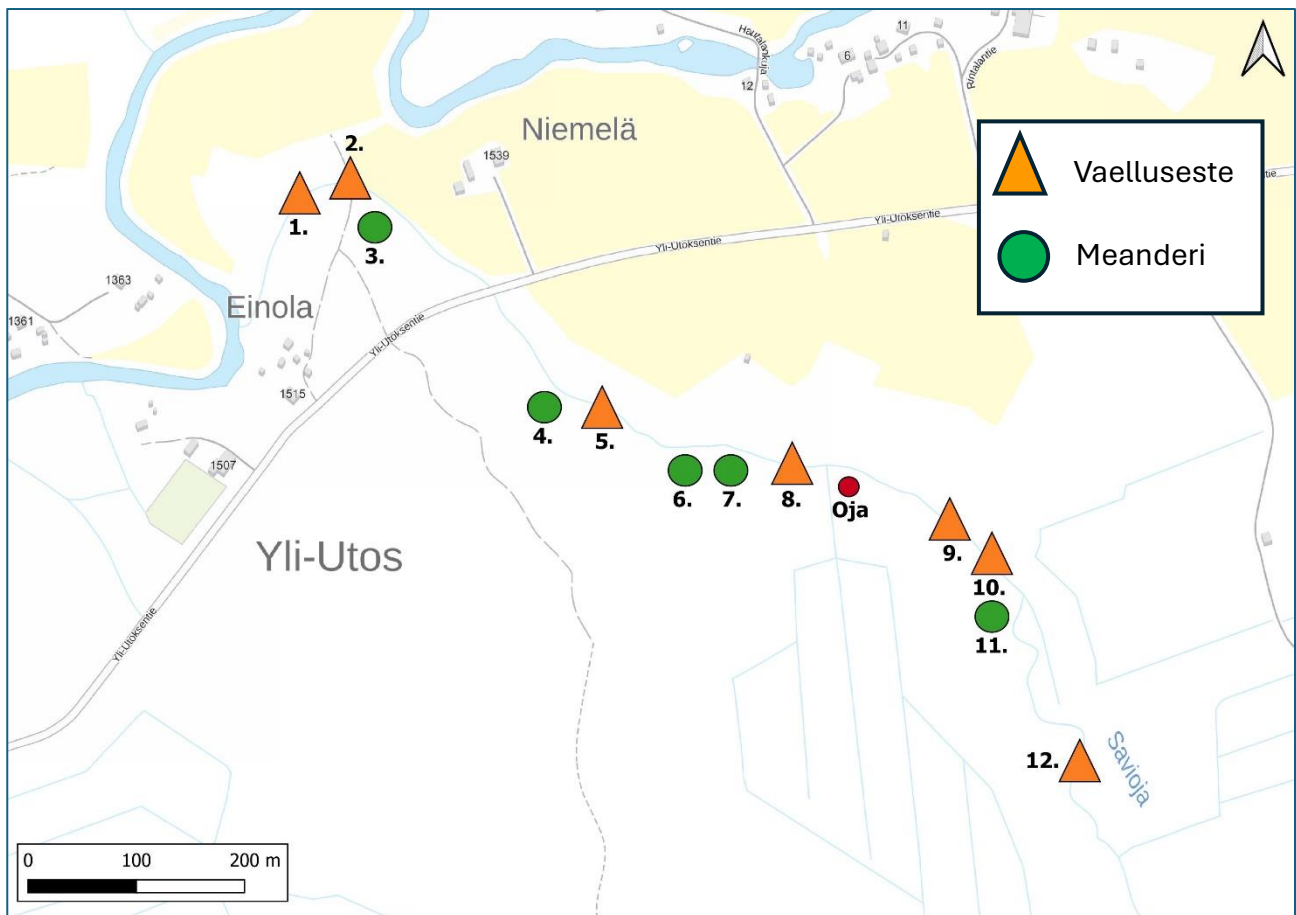
Kunnostustarvekartoitus aloitettiin Saviojan alaosasta Utosjoelta (kuva 4). Uoman pohjaan on puron suualueelle kertynyt runsaasti kiintoainesta, ja pohja on pehmeä. Saviojan alaosan osuus (kuva 3) koostuu kahdesta, ympäristöltään hyvin erilaisesta pätkästä. Puron alaosassa sijaitsevat peltoalueet tekevät uoman rantavyöhykkeestä avonaisemman ja pusikkoisemman, kun taas peltoalueiden jälkeen ympäristö on selvästi metsäisempää. Uoma on alaosan osuudella noin 1–1,5 metriä leveä, eikä leveysvaihtelua ole juurikaan. Vesi on tummaa, punaruskeaa ja hyvin sameaa, ja virtaus hyvin hidasta tai seisovaa. Pohja on pehmeä ja täyttynyt hiekkaa hienommasta, savea muistuttavasta kiintoaineksesta. Uoma mutkittelee puron suualueen läheisyydessä hyvin vähän, mutta muuttuu hieman ylempänä selvästi peratuksi, ja sitä ympäröivät perkausvallit (kuva 6). Peratun osuuden rantavyöhykkeellä on havaittavissa useita vanhan, luonnontilaisen uoman meandereita (nrot 3, 4, 6, 7 & 11). Näistä kaikki ovat uoman pintaa korkeammalla, lukuun ottamatta meandertia nro 11, joka on leveä ja liejun täyttämä ja yhteydessä uomaan (kuva 8). Myös uoman pintaa ylempänä olevista meandereista osa on yhteydessä uomaan. Alaosan osuudella ei ole yhtäkään koskialuetta tai lyhyttä koskikynnystä. Saviojan alaosassa on hyvin runsaasti merkkejä majavista, ja uomassa onkin useita täydellisesti esteellisiä majavapatoja (nrot 5, 9, 10 & 12) (kuva 7 & kuva 9). Vaelluseste nro 1 on kertyneestä puuaineksesta aiheutunut, noin 15 cm korkea vuodenaikaisesti esteellinen kynnys, joka ei kuitenkaan vaikuta majavien tekemältä. Metsäautotien alittavan tierummun (nro 2) yläreunan edessä on puuaineksesta muodostunut, noin 20 cm korkea, vuodenaikaisesti esteellinen kynnys (kuva 5). Vaelluseste nro 8 on savimaisesta kiintoaineksesta koostunut täydellisen esteen valli, joka tukkii uoman, ja pakottaa veden virtaamaan maan alta. Veden kulkureitti ei erotu selvästi. Suoraan uomaan laskee yksi pieni metsäoja, joka on kuitenkin kuivillaan, eikä aiheuta silmämääräisesti havaittavaa kuormitusta. Karttakuviin on merkitty vain sellaiset metsäojat, jotka ovat yhteydessä uomaan. Tarkemmat tiedot suoraan uomaan laskevista metsäojista ovat nähtävissä liitteessä 2.

Kuva 3. Karttakuva Saviojan alaosasta. Alaosa kattaa Utosjoen ja Saviselän välisen osuuden.

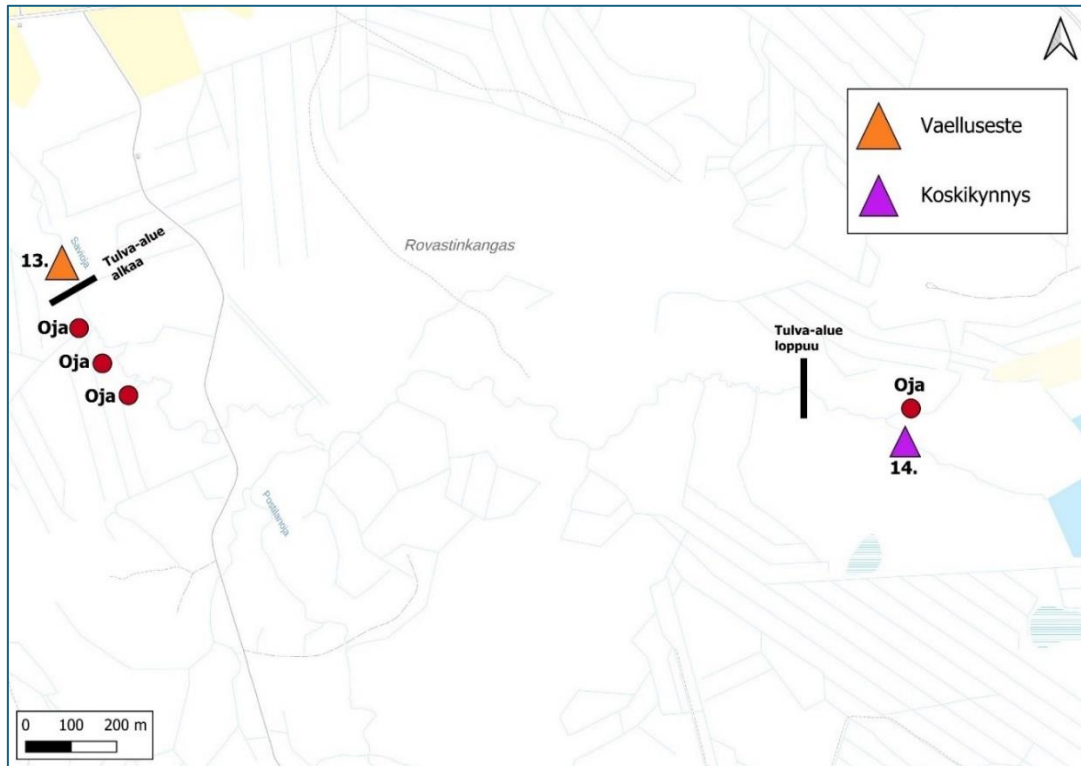
Saviojan yläosa (kuva 10) koostuu pääsääntöisesti majavapadon nro 13 aiheuttamasta tulva-alueesta (kuva 12). Noin 1,5 metrin korkuinen pato aiheuttaa noin 2,5 kilometriä pitkän tulva-alueen majavapadon yläpuolelle (kuva 11). Ilmakuvatarkastelun ja maastohavaintojen perusteella voi arvioida, että tulvittunut alue on laajentunut vasta viime vuosina, sillä puusto ei ole vielä kaikkialta kuollutta, eikä aluskasvillisuus ole näillä alueilla vielä muuttunut kosteikkomaiseksi. Majavat ovat kaataneet runsaasti puita myös tulva-alueen reunoilla (kuva 13). Yläosan osuuden alussa on muutama, suoraan tulva-alueelle laskeva metsäoja, jotka eivät kuitenkaan aiheuta silmämääräisesti selkeää kuormitusta. Kulkeminen alueella oli niin haastavaa, että se päädyttiin pääosin kiertämään. Tulva-alueen jälkeen uomaan laskee selkeää rauta- ja kiintoainekuormitusta aiheuttava, Karppilansuon turvetuotantoalueelta peräisin oleva metsäoja. Metsäojan haaran yläpuolella sijaitsee koko puron ainut muutaman metrin pituinen, hyvin kapea nivamainen koskikynnys, jossa ei ole soraa, eikä se ole esteellinen (kuva

Kuva 10. Karttakuva Saviojan yläosasta. Yläosa kattaa majavapatojen aiheuttaman tulva-alueen Saviselän ja Rovastinkankaan välissä lisäksi lyhyen pätkän ennen Karppilansuon turvetuotantoaluetta.

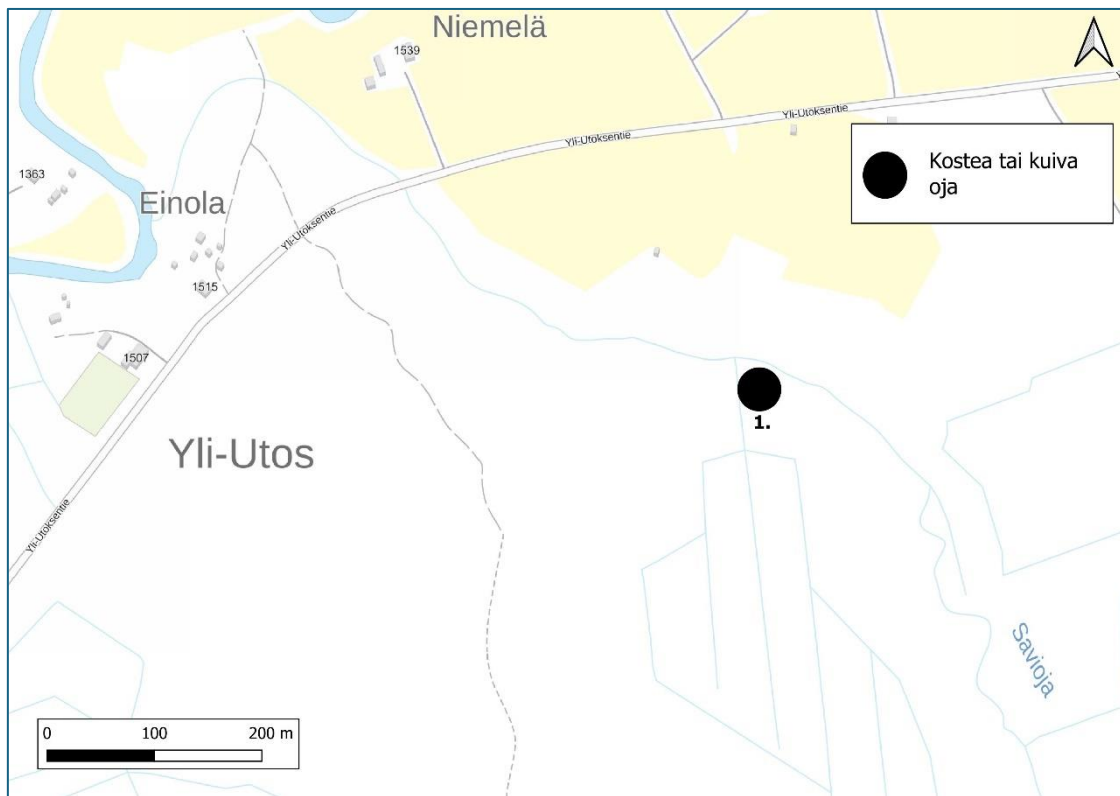
Kuva 1. Karttakuva Saviojan alaosan osuudella olevista suoraan uomaan laskevista metsäojista.

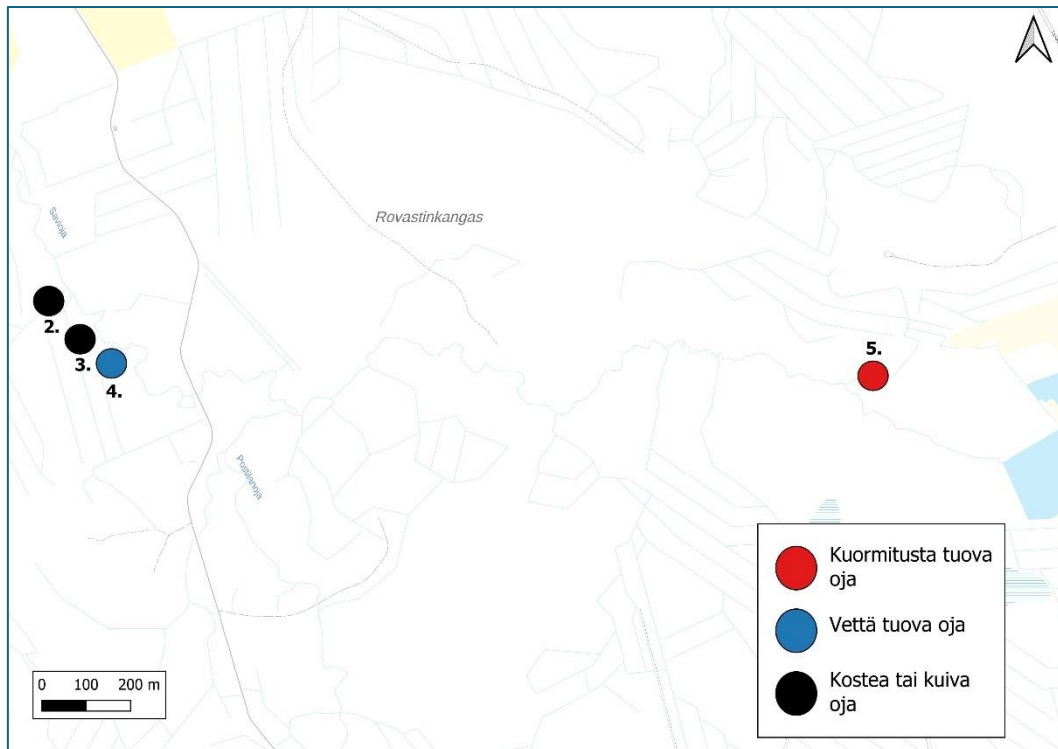
Kuva 2. Karttakuva Saviojan yläosan osuudella olevista suoraan uomaan laskevista metsäojista.
