# Pirttineva esiselvitys

Keski-Suomen ELY-keskus  
NEVALA-hanke  
Joulukuu 2024

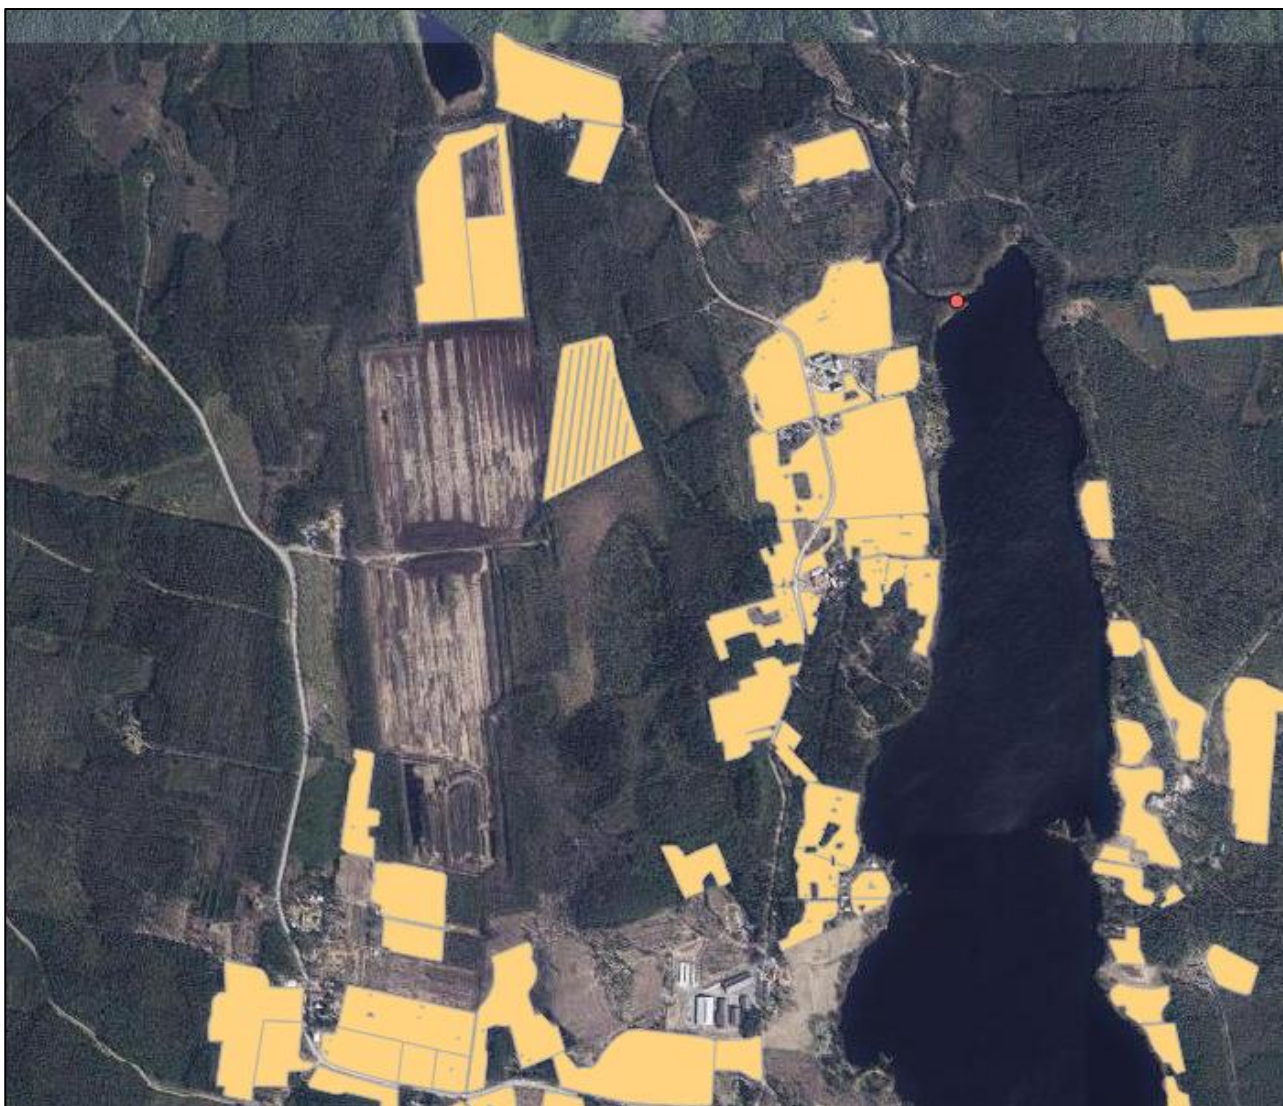
*Ilmakuva 1: Pirttinevan maankäyttö ja lähialueen aktiivisessa viljelykäytössä olevat peltolohkot havainnollistettu keltaisella.*

Turvetuotannossa olleesta alasta on noin 6,7 hehtaaria alueen pohjoispäästä otettu maatalouskäyttöön. Pirttinevan välittömässä lähiympäristössä on useita aktiivisessa viljelyksessä olevia peltoja (Ilmakuva 1).

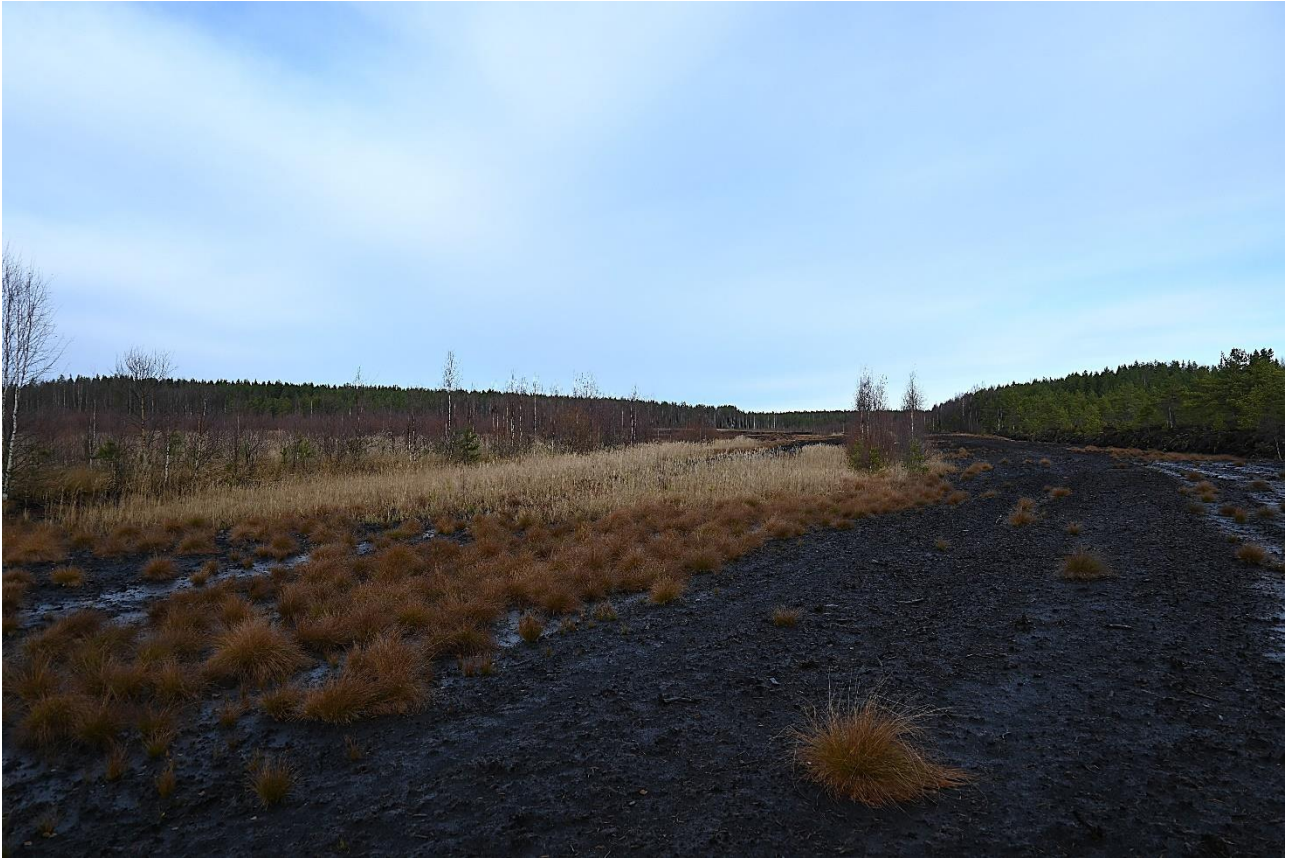
*Kuva 1: Pohjoispuolisen alueen kaakkoiskulmasta näkymä kohti pohjoista. Alavampi alue on heinittynyt ja ojan reunoilla kasvaa hiukan puustoa.*

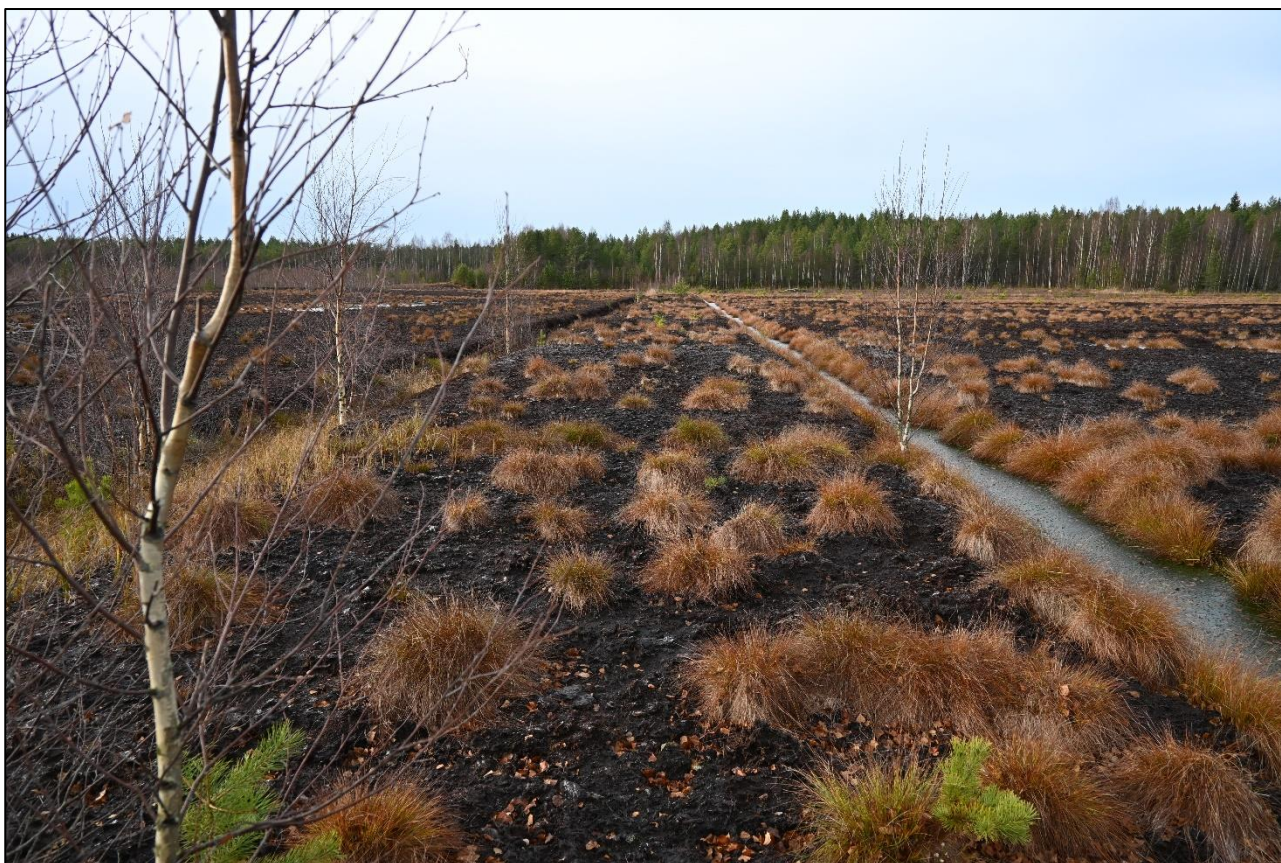
Kuva 2: Pohjoispuolisten palstojen välillä kulkevat eristysojat ja ehdotettu eristysvallin paikka. Viljelykäytössä oleva pelto kuvassa oikealla ja kosteikon paikka vasemmalla.

Tien pohjoispuolisella osuudella alavin osa on palstan koilliskulmassa, joka on otollinen paikka kosteikolle. Reuna-ajot voidaan tukkia palstan pohjoisreunalta, rajaten samalla pohjoispuolisen viljelypalstan ennallistamisalueen ulkopuolelle. Näiden palstojen välillä kulkee kaksi eristysajoa rinnakkain, joista eteläpuolinen voidaan tukkia ja tämän päälle rakentaa n. 50 cm korkea valli (Ilmakuva 2, merkitty ”Patovalli”). Mallinnuksen perusteella luontainen kosteikkoalue laajenisi vain hyvin vähäisesti, mutta yli 50 cm syvän veden osuus kasvaisi merkittävästi, jolloin kosteikko ei kuivuisi sateettomana aikana täysin.
