# PIEHINGINJOKI KUNNOSTUSSUUNNITELMA

2023

Työn tilaaja: Pohjois-Pohjanmaan ELY-keskus

Suunnitelman laatija: Janne Partanen, Ympäristöpalvelut, Latvasilmu osk

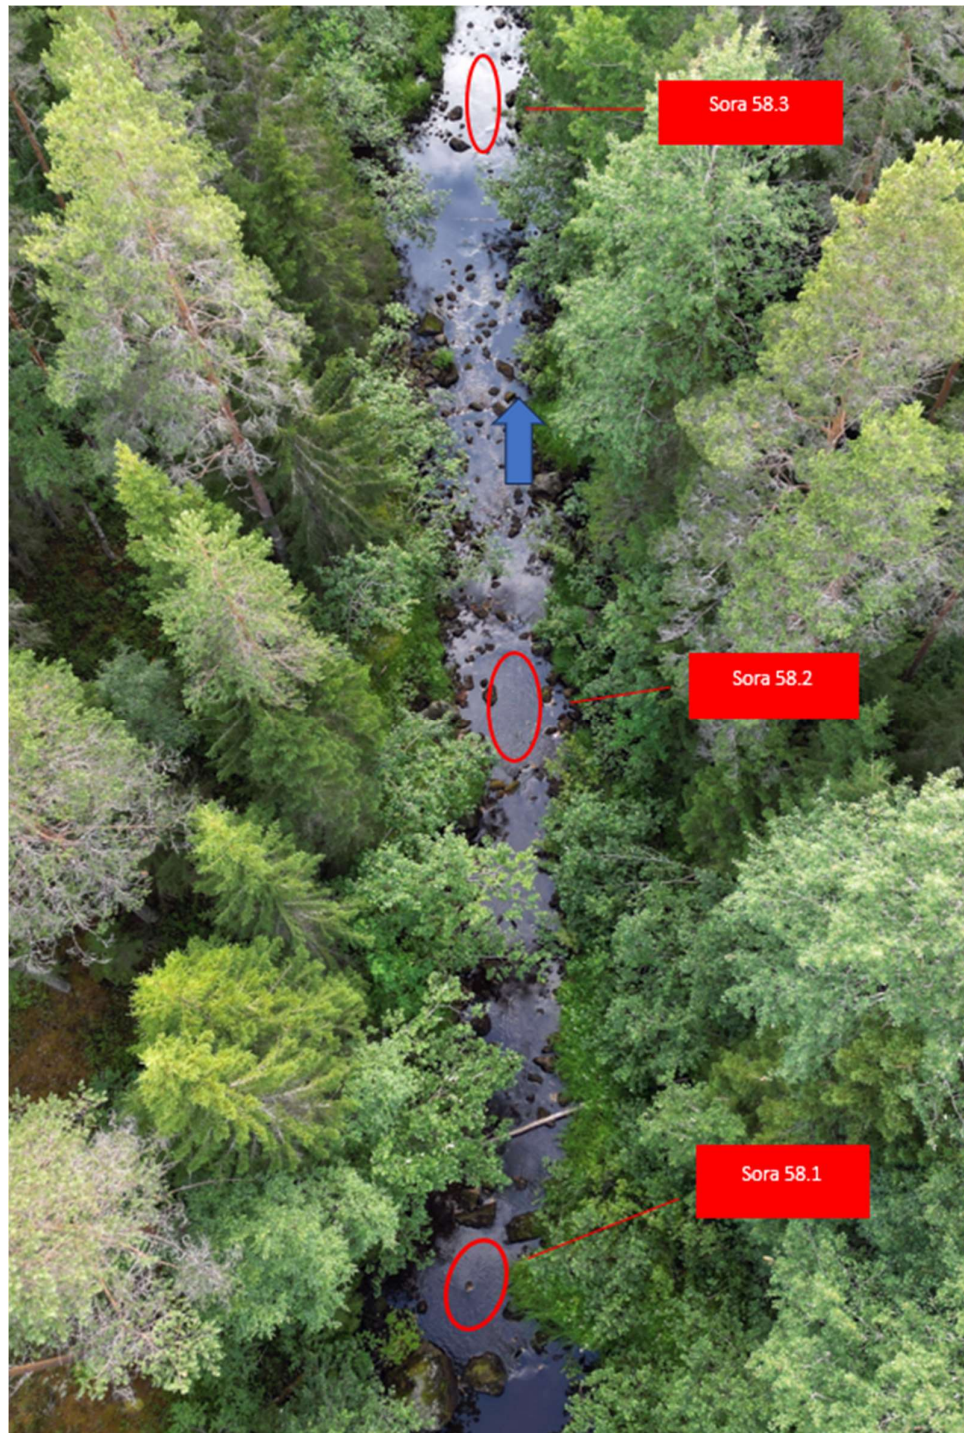
**Kuva 13. Koski 58 yläosan kunnostustoimet.**

Edellisestä soraikosta noin 30 m alavirtaan virtaus hetkeksi hidastuu, kunnes kiihtyy taas joen pohjoisrannalla. Kiihtyvän virran alueelle rakennetaan soraikko 58.3 (**Kuva 13**).

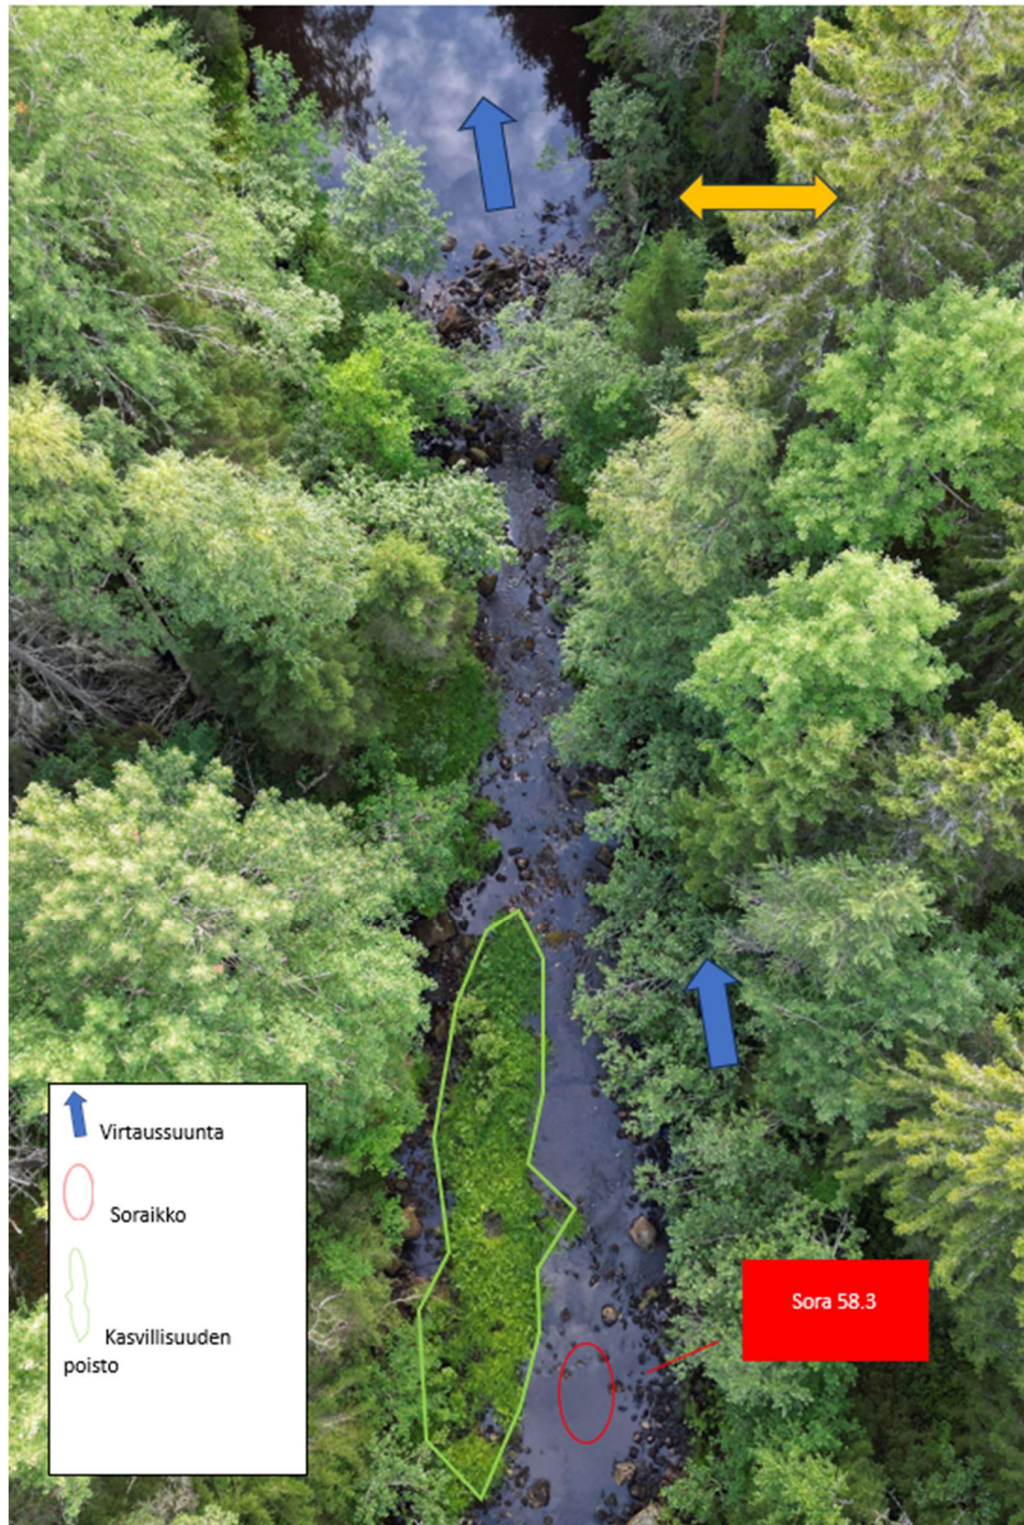
**Kuva 14. Koski 58 alaosan kunnostustoimet.**

Soraikon 58.3 kohdalla ja siitä alaspäin joen etelärannalla on kausi kuivaa kivikkoa, josta poistetaan kasvillisuutta. Samalla kivikkoa muokataan hieman siten, että alivirtaamalla vesi pääsee monipuolisemmin virtaamaan kivikossa. Toimenpiteellä saadaan lisättyä taimenen poikasille sopivaa elinympäristöä (**Kuva 14**).

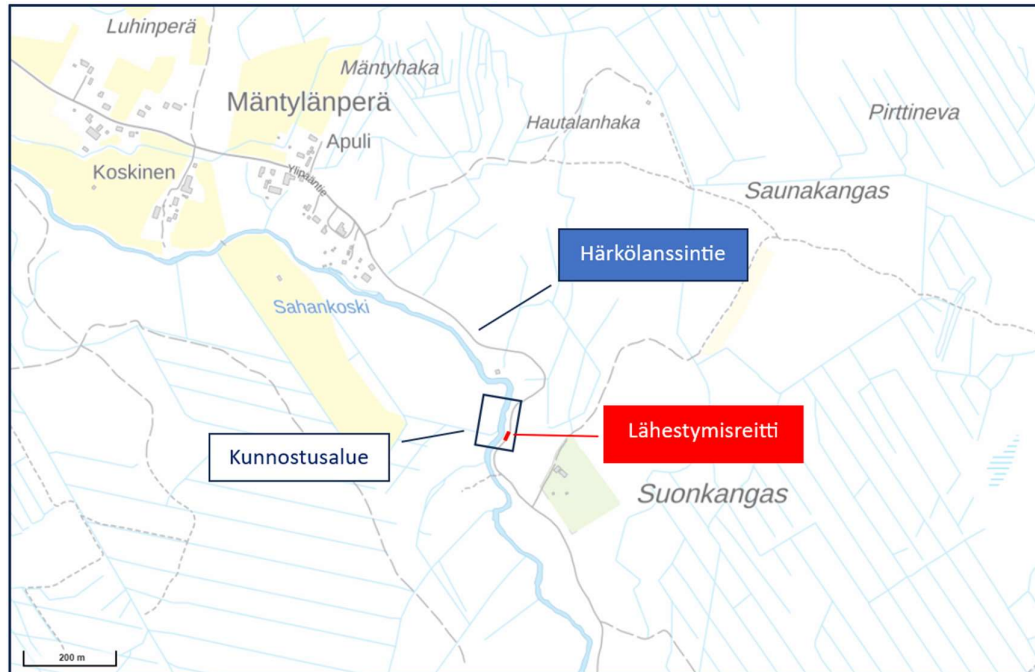
**Kuva 19. Koski nro 72 lähestymisreitti.**

Kunnostuskohde sijaitsee noin 10 metrin etäisyydellä Härkölanssin tieltä ja on helposti saavutettavissa kosken niskan kohdalta työkoneella. Kosken niskalla on puustosta avoin reitti jokialueelle. Liikkuminen kunnostusalueella tapahtuu jokiuomassa ja paluu tielle tapahtuu samaa reittiä pitkin (**Kuva 19.**).

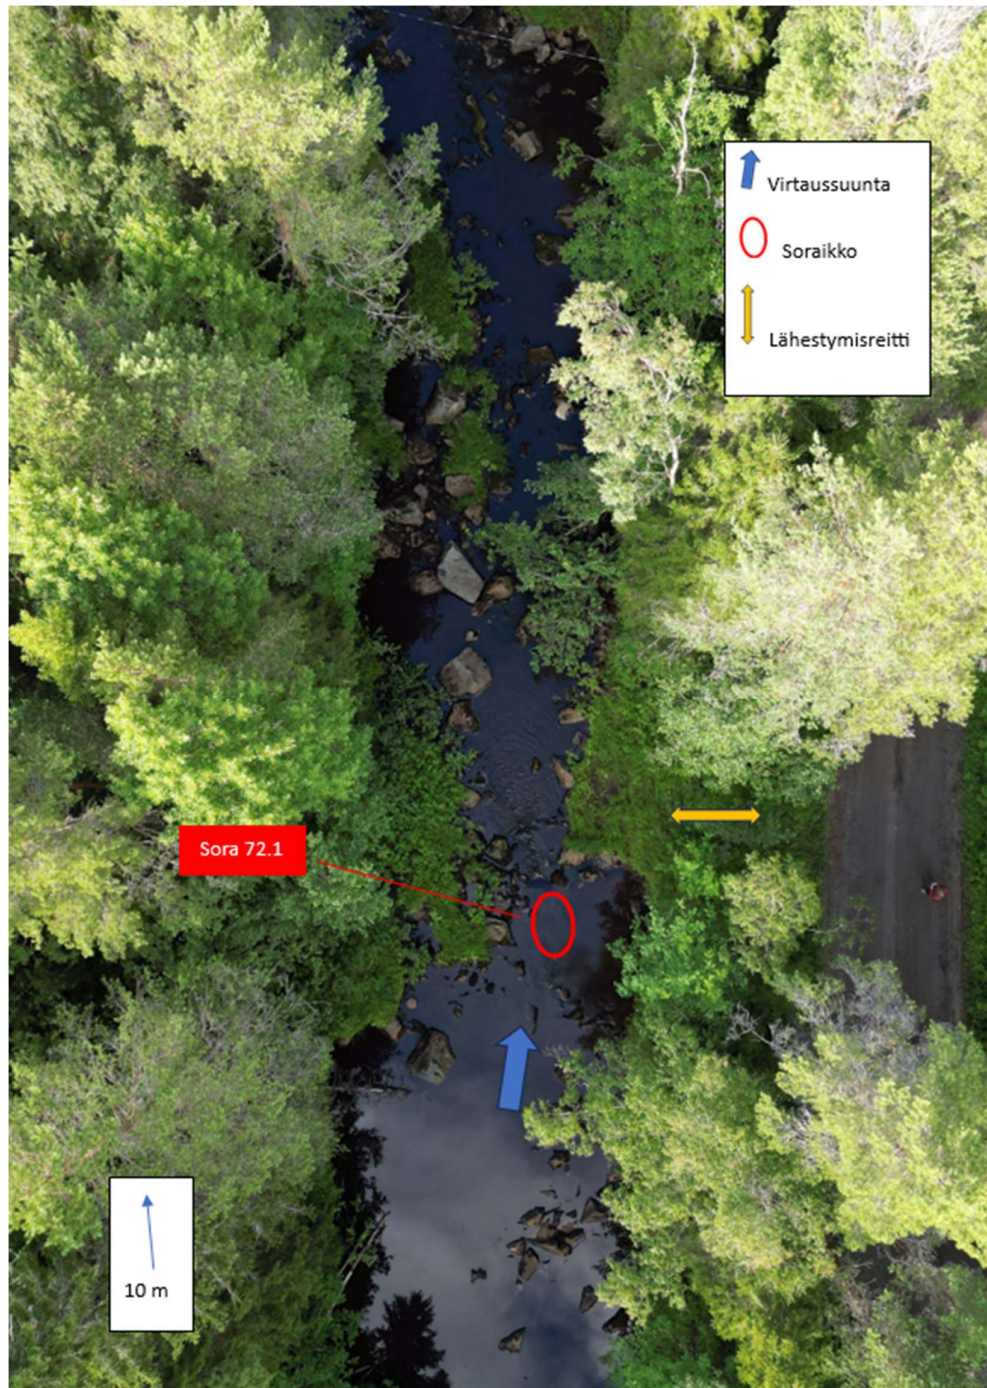
Kuva 20. Koski nro 72 kunnostustoimenpiteet.

Kosken niskalle rakennetaan soraikko 72.1. hieman lähestymisreitistä ylävirtaan kiihtyvän virtauksen alueelle. Kosken alaosassa on poikasille elinympäristöksi sopivaa kivikkoa (**Kuva 20**).

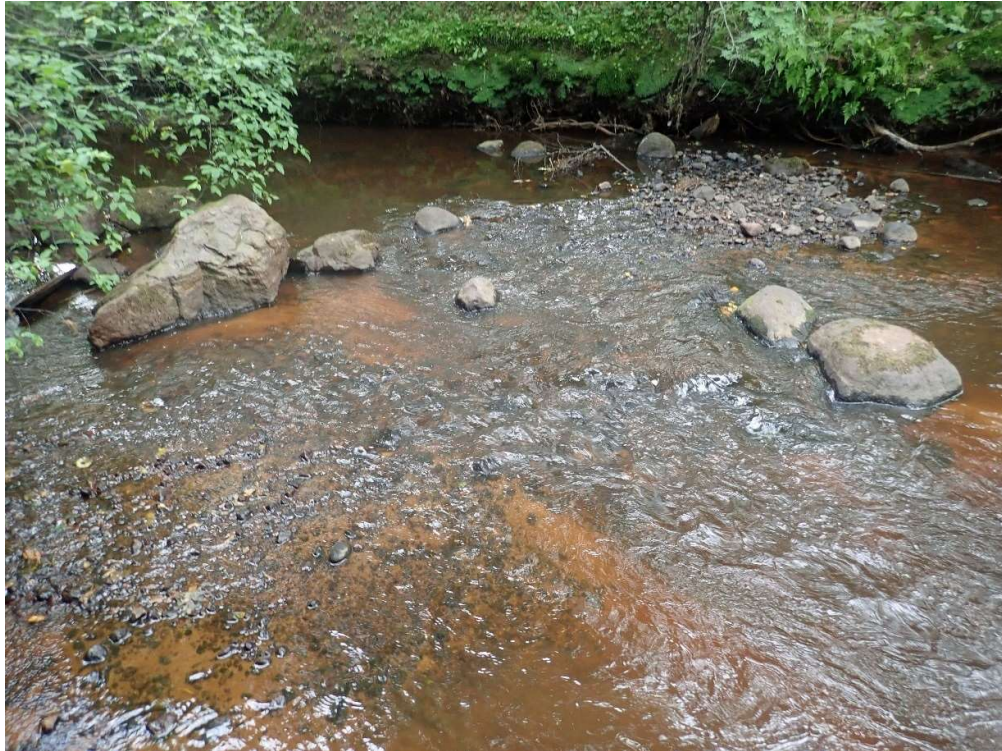
**Kuva 30. Ylipään nivan sorapohjaista aluetta. Sora-alue on osittain voimakkaasti hiekoittunutta.**

Niva muodostuu uoman poikki kulkevasta sorasärkästä. Sorasärkässä on taimenen kutualueeksi sopivaa kivi- ja soramateriaalia, mutta sora-aines on melko isostunutta soraaineksen seassa olevan hiekan takia.

Kohteella pöyhitään koko särkän alueella olevaa soramateriaalia hiekan poistamiseksi. Sora-alueen pinta-ala on arviolta noin 12 m<sup>2</sup> (**Kuva 30**).

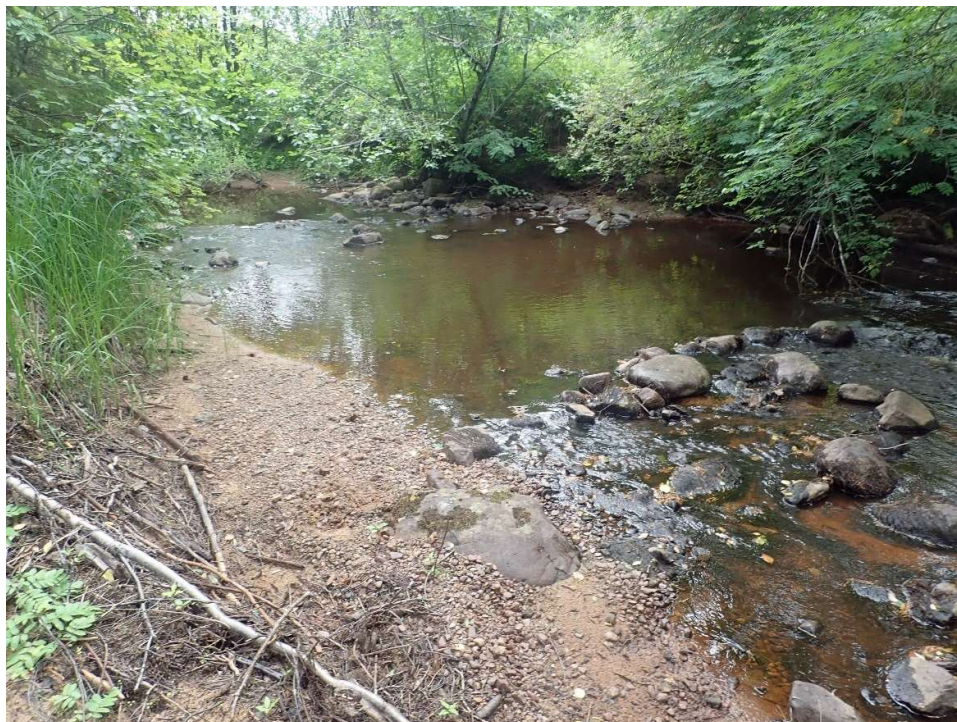
**Kuva 33. Pehkosenkosken mutkan yläosaa. Hienojakoista soraa kuivilla.**

Kunnostuskohteessa kosken itärannalle (joen sisämutkan puoli) jää alivedellä kuiville kutupaikalle sopivaa soraa. Kuivilla olevaa soraa siirretään keskemmälle uomaan virtauksen puolesta sopivaan kohtaan (**Kuvat 32, 33 ja 34.**).

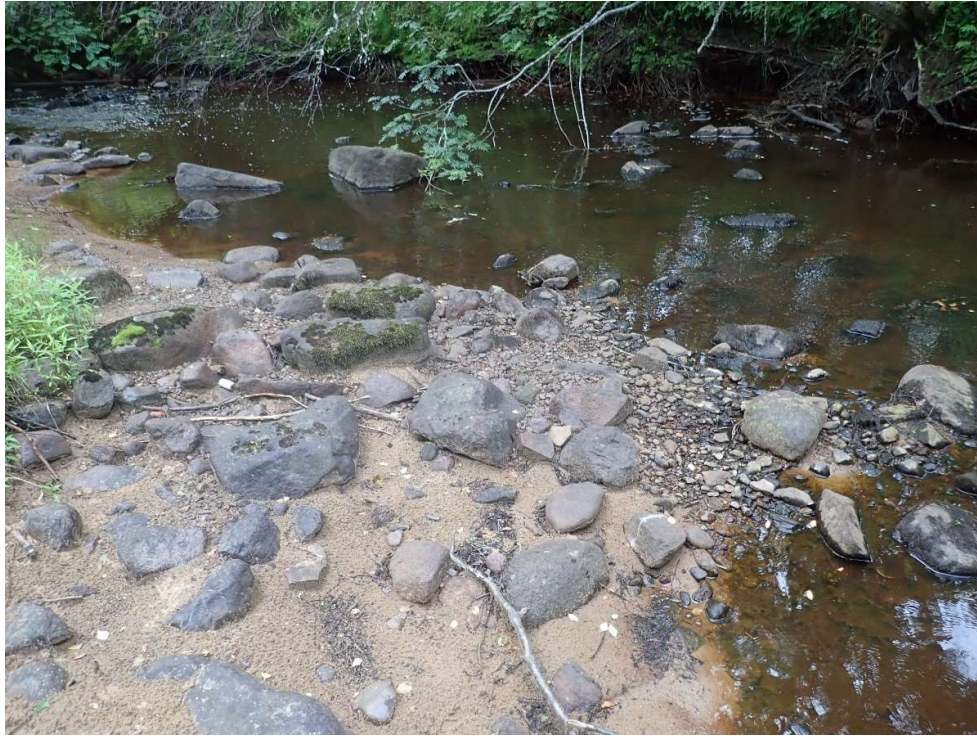
**Kuva 34. Pehkosenkosken mutkan keskiosaa edellisestä kuvasta noin 20 m alavirtaan.**

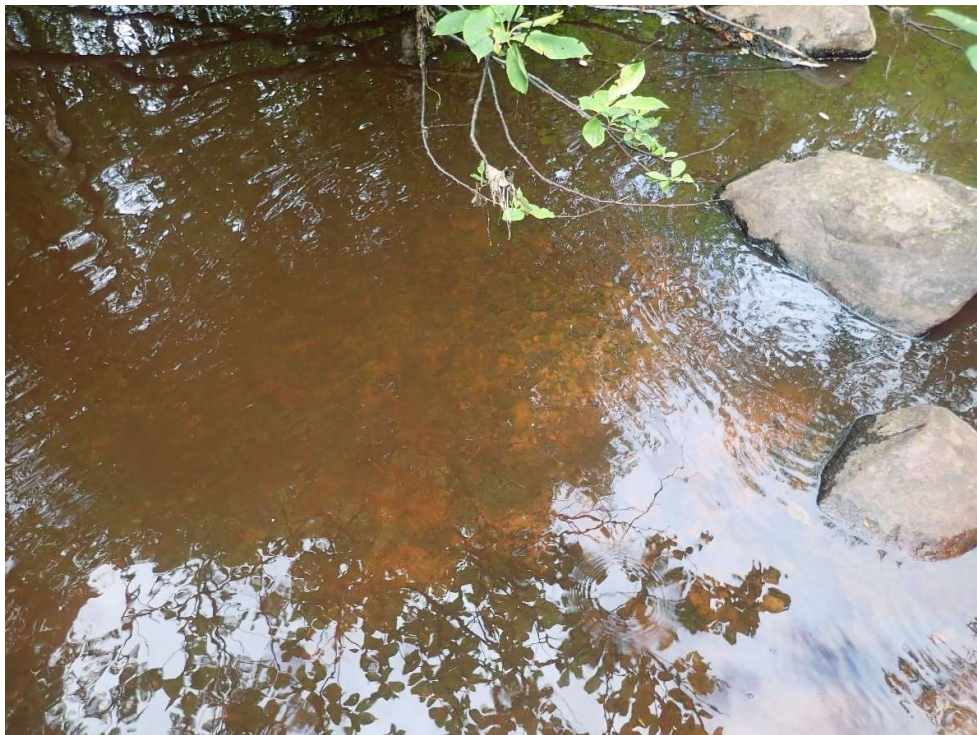
**Kuva 35. Sorapohjaista aluetta Mutkan loppupäässä noin 10 – 20 m alavirtaan edellisestä kuvasta.**

Mutkan loppupäässä keskiuomassa on sorapohjaista aluetta, joka on merkittävästi hiekoittunutta ja iskostunutta. Sorapohjaa pöyhitään hiekan määrän vähentämiseksi (**Kuva 35**). Mutkan jälkeen kosken alaosalla sijaitsee hyvää poikaskivikkoa (**Kuva 36**).

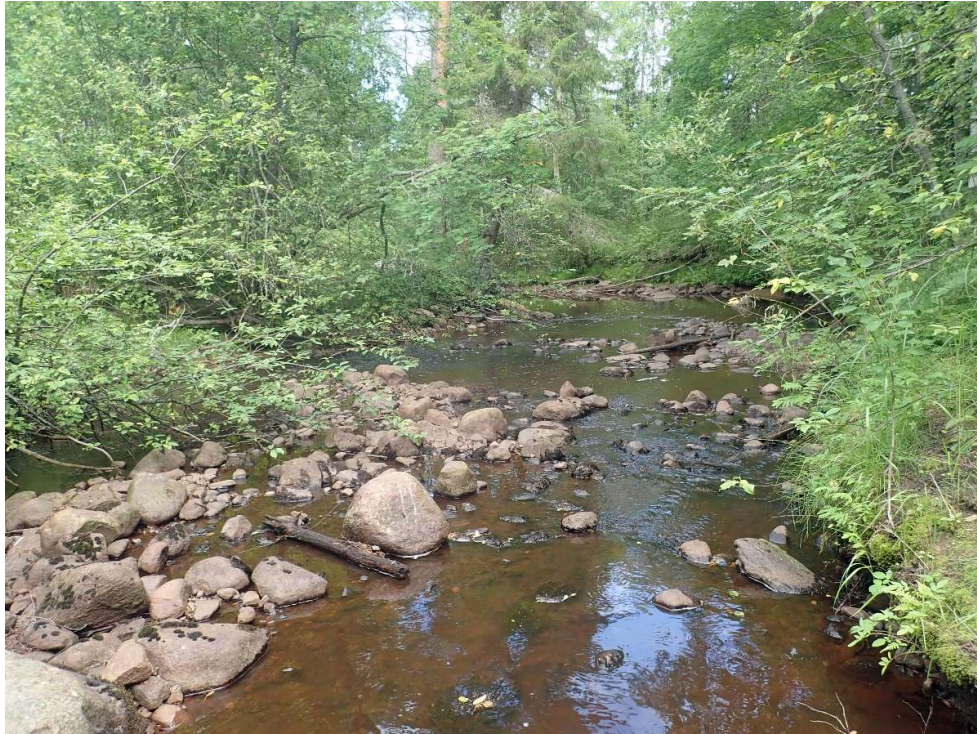
**Kuva 36. Pehkosenkosken alaosa mutkan jälkeen. Hyvää poikastuotantoaluetta.**
