# Vedenlaatumittaukset Sotkamon Nuasjärven purkuputken ympäristössä kesäkuussa 2016

## GEOLOGIAN TUTKIMUSKESKUS

| <b>Raportin nimi</b><br>Vedenlaatumittaukset Nuasjärven purkuputken ympäristössä kesäkuussa 2016 | |

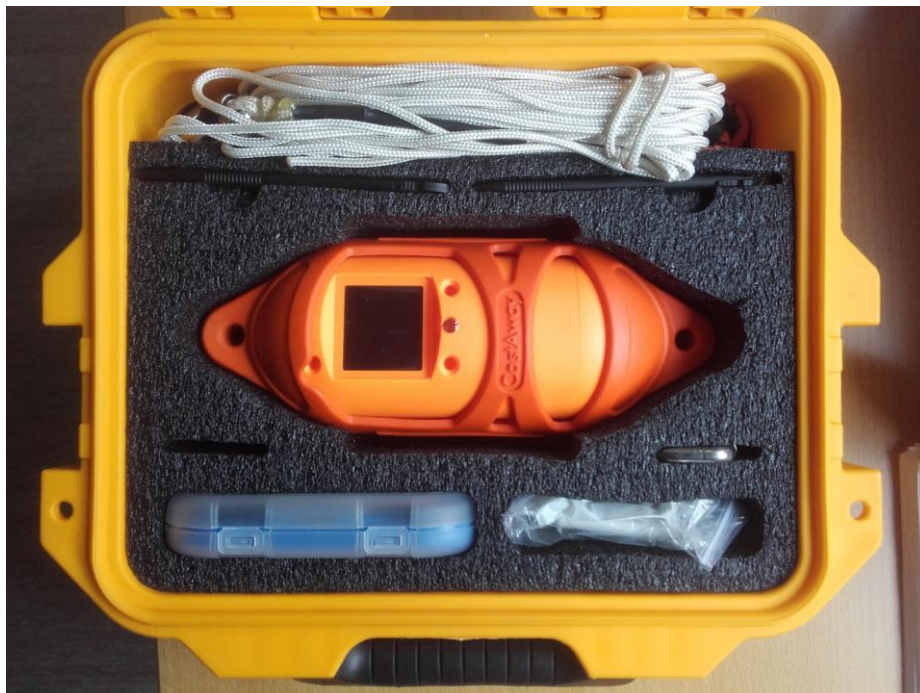
Kuva 2. Cast Away-sondi, joka mittaa veden lämpötilan, ominaissähkönjohtavuuden ja syvyyden.

Suurin osa vedenlaatumittauksista tehtiin Cast Away-sondilla (Kuva 2, <http://www.sontek.com/productsdetail.php?CastAway-CTD-11>), joka mittaa vesirungosta lämpötilan, ominaissähkönjohtavuuden ja syvyyden. Tarkoituksena oli mitata ominaissähkönjohtavuuden vaihteluja ja näin kuvata elektrolyyttipitoisuuksia (mm. sulfaatti) vedessä. Puuskittainen tuuli kuitenkin vaikeutti ajoittain työskentelyä, jolloin kaikki luotaukset eivät ulottuneet pohjaan asti. Lisäksi vedenlaatumittauksia tehtiin YSI600-sondilla (<https://www.ysi.com/products/multiparameter-sondes>) kolmesta syvännepisteestä, joista kaksi oli seurantapisteen kohdalla (NJ23 ja NJ35, Kuva 1). Vesinäytteitä otettiin viidestä pisteestä, joista kolme sijoittui YSI-mittauspisteiden kohdalle (Kuva 1). Vesinäytteitä otettiin kolmelta syvyydeltä: 1m, keskisyvyys ja n. 1 m pohjan yläpuolelta. Vedestä tehtiin alkuainemääritykset (Totaali ja liukoinen, LIITE 1, Labtium Oy).

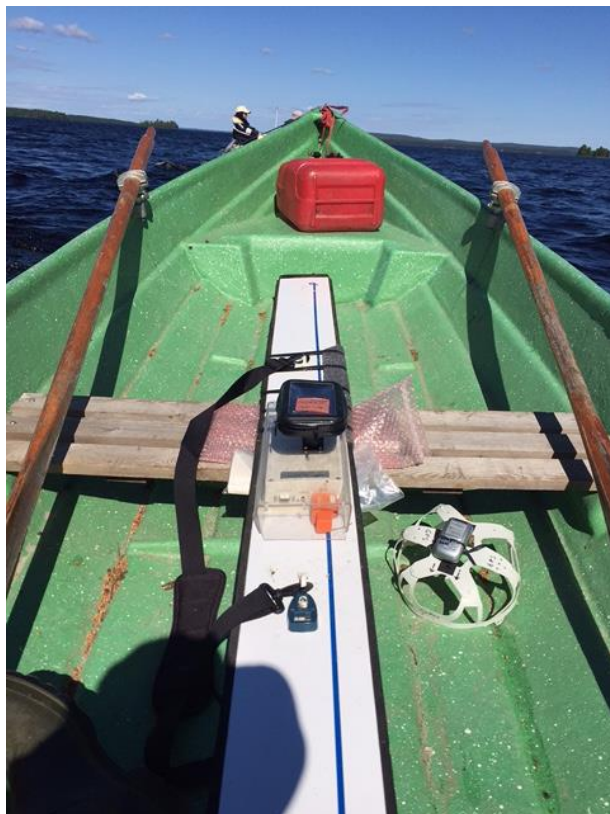
Kuva 10. GEM-2 mittausta veneessä.

Sähkömagneettiset GEM-2 mittaukset tehtiin purkuputkesta laskettavan kaivosveden leviämisen kartoittamiseksi. GEM-2 on uuden sukupolven digitaalinen, taajuusalueessa toimiva, laajakaistainen sähkömagneettinen mittalaite (kuva 10). Laitteella kartoitetaan sähköjohtavuutta. Laite toimii 300 – 96000 Hz:n taajuusalueella, josta 3 – 10(5) –taajuutta voidaan mitata samanaikaisesti. Laitteen kelaväli (lähetin-vastaanotin) on 1.66 m. Laitteen syvyyden ulottuvuus on suurimmillaan noin 10 m, riippuen maankamaran sähköjohtavuudesta, kohteen koosta ja sähkömagneettisista häiriötekijöistä (esim. sähkölinjat yms.). Mittauksessa lähetetään lähetinkelalla 3 – 5 eritaajuuksista sähkömagneettista primääriaaltoa. Primääriaalto indusoi maankamaraan pyörrevirtoja, joista aiheutuu sekundäärikenttä, joka mitataan vastaanotinkelalla. Mittaus on jatkuvaa, joten normaalikävelyvauhdilla pisteväliksi saadaan 5-15 cm. Paikkatieto tallettuu bluetooth GPS:stä mittauksiloksiin. Laite soveltuu erinomaisesti mm. (metalli)esineiden etsintään, ympäristö-kontaminaatioiden kartoittamiseen, maankamaran pintaosien kartoitukseen ja jään paksuuden mittaamiseen.
