## Liite 2: Kuvaus ilmapäästöreiteistä

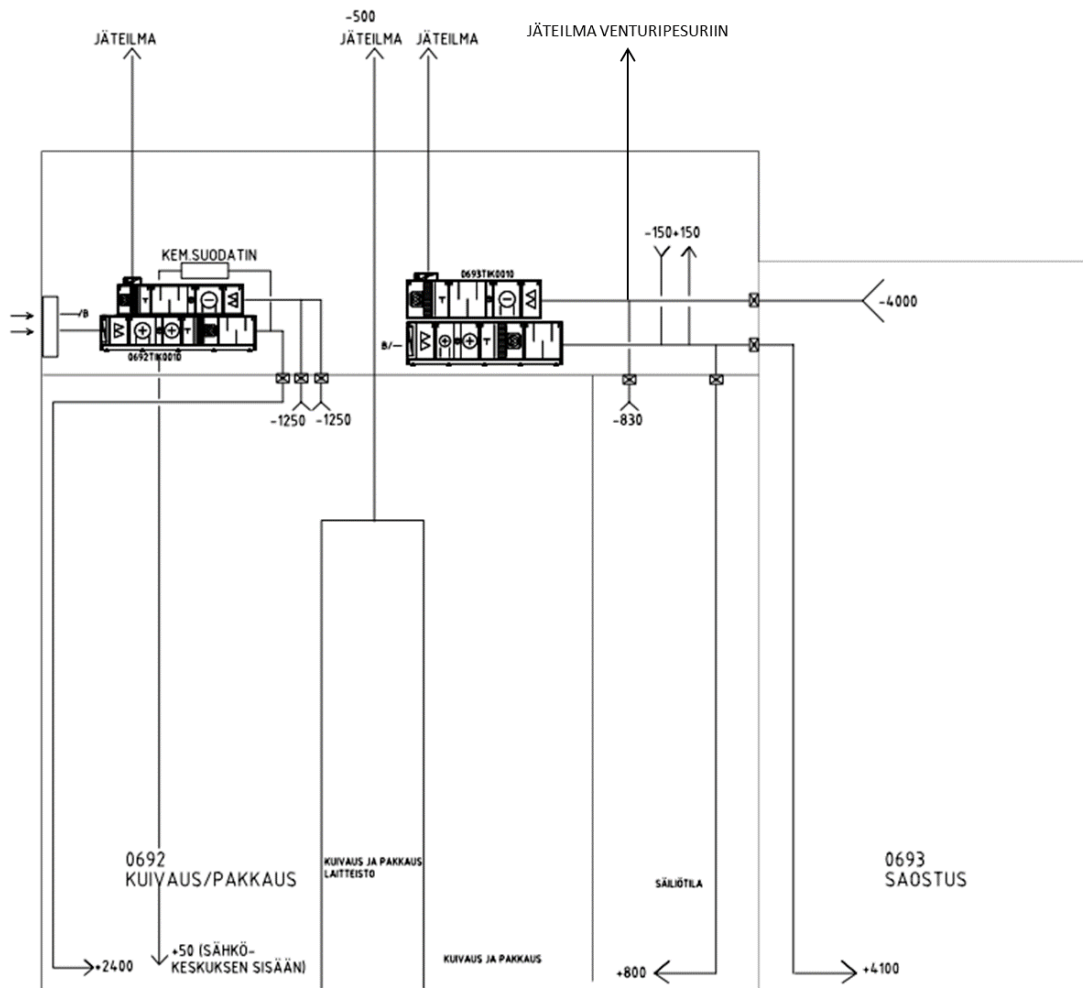
Kuva 1. Saostus-, kuivaus- ja pakkaushallien ilmastointijärjestelyn periaatekuva.

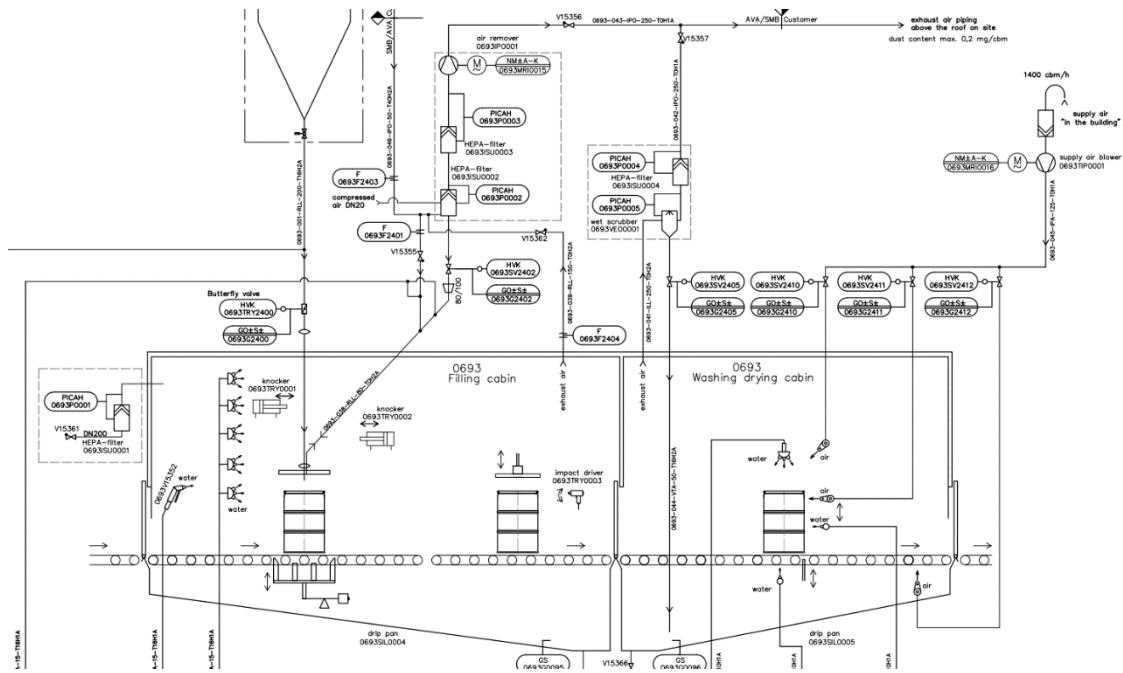
Kuva 2. Ilman kulku pakkauskontin ja HEPA-suodattimien kautta pois kuivaus- ja pakkaushallista.

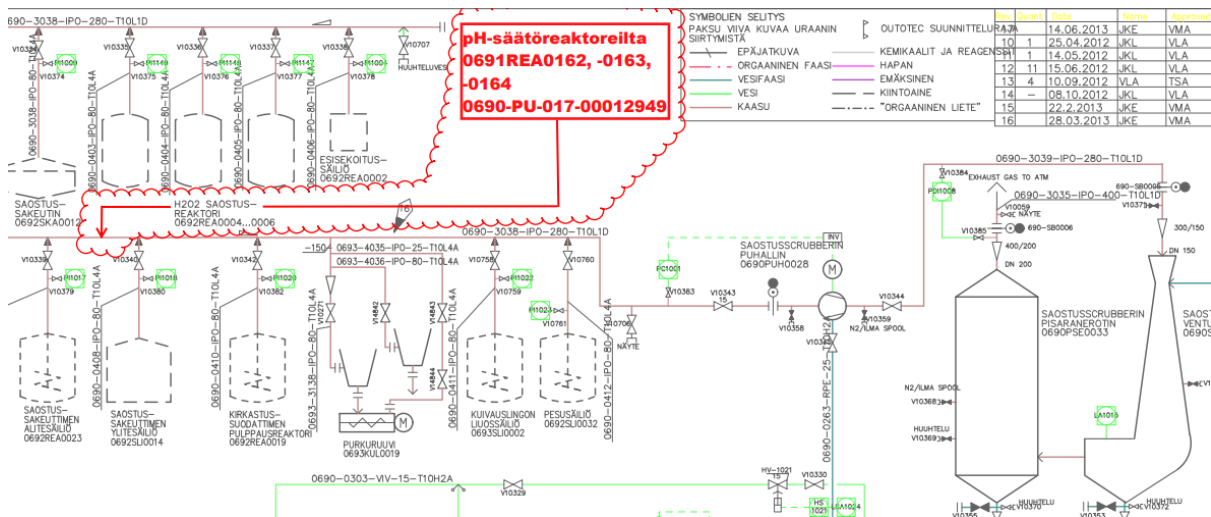
Kuva 3. pH:n säätöreaktoreista tuleva kostea, hiilidioksidipitoinen hönkäkaasu johdetaan saostushallin venturipesuriin. Kuvassa on esitetty muutos, joka on tehty saostushallin hönkien keruuputkistoon.

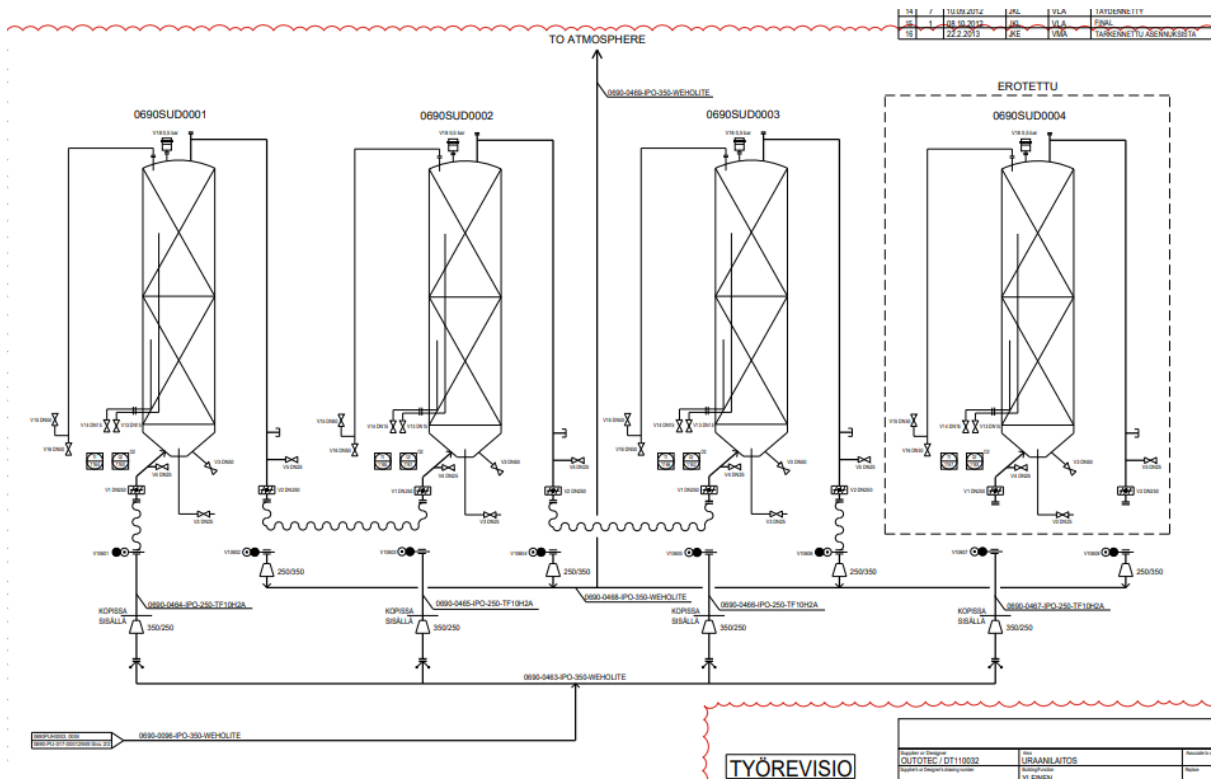
Kuva 4. Virtauskaavio uuttovaiheen hönkien pesuun käytettävistä aktiivihilikonneista.
